# Asbestinventarisatetest

Dokter Verhaeghestraat 42, 8400 Oostende

Attestnummer : 20260615-000254.000

Uitgegeven op : 15.06.2026

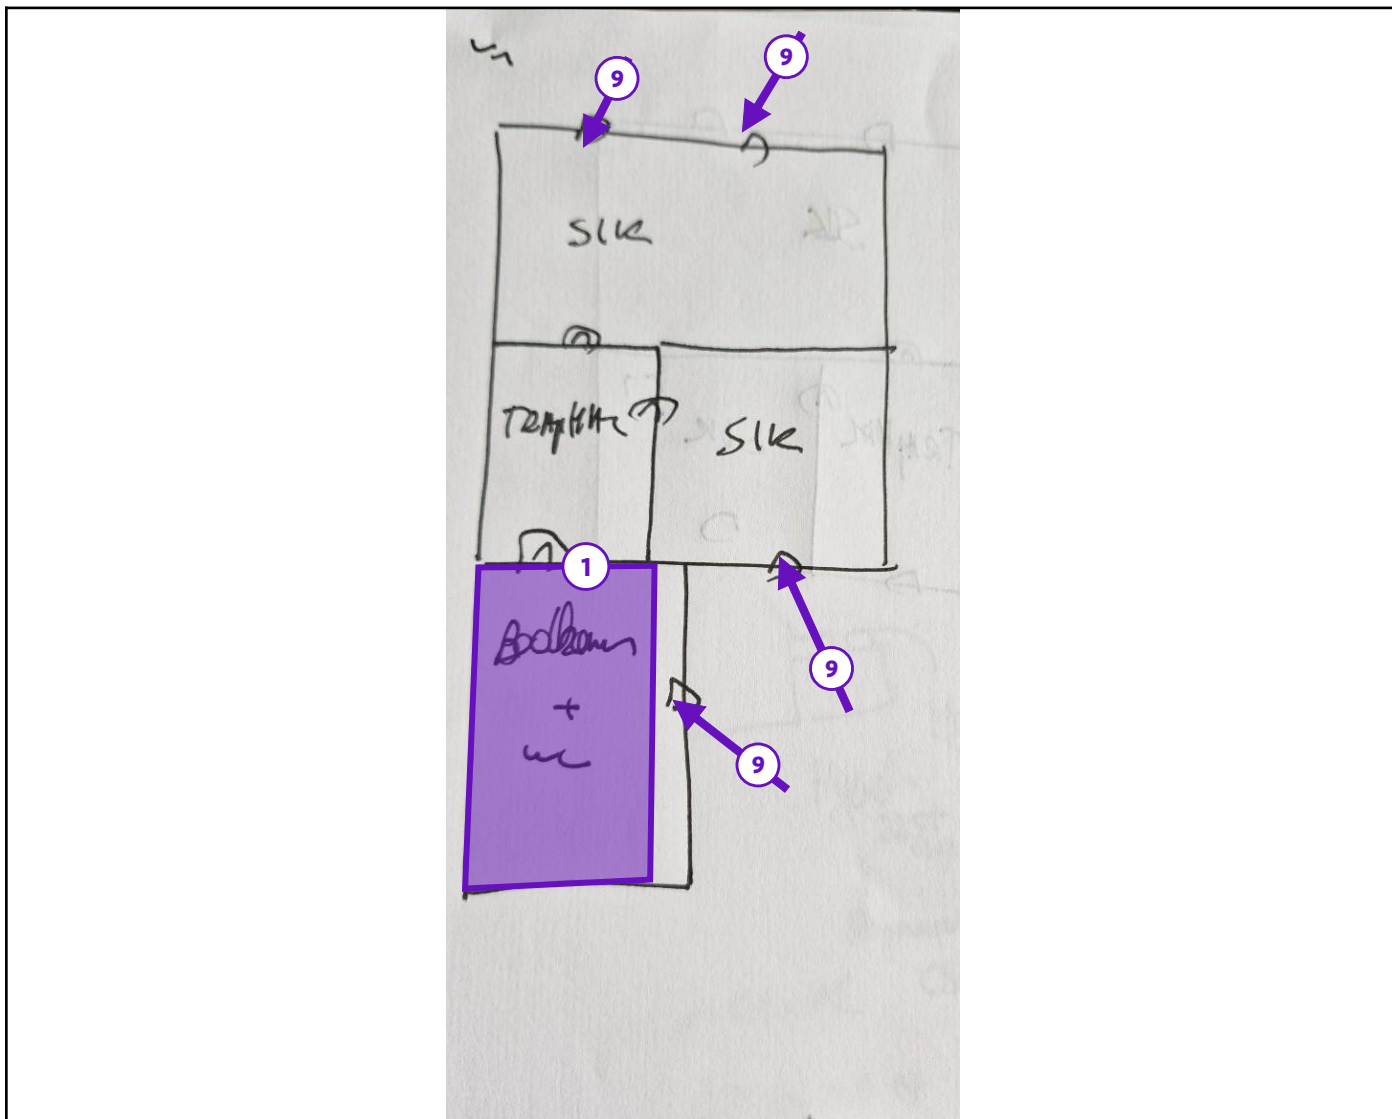
## Plan 1.6: 1ste verdieping kopie

Beschrijving	Type	Actie
1. Lessenaarsdak (achterbouw)	Beperking	-
9. mastiek (ramen)	Overige ruimte of materiaal	-

**Reden:** Het te onderzoeken materiaal situeert zich hoger dan 3,50 m te rekenen vanaf een veilige ondergrond

**Uitleg van de asbestdeskundige:** Onmogelijk om het onderdak te onderzoeken.

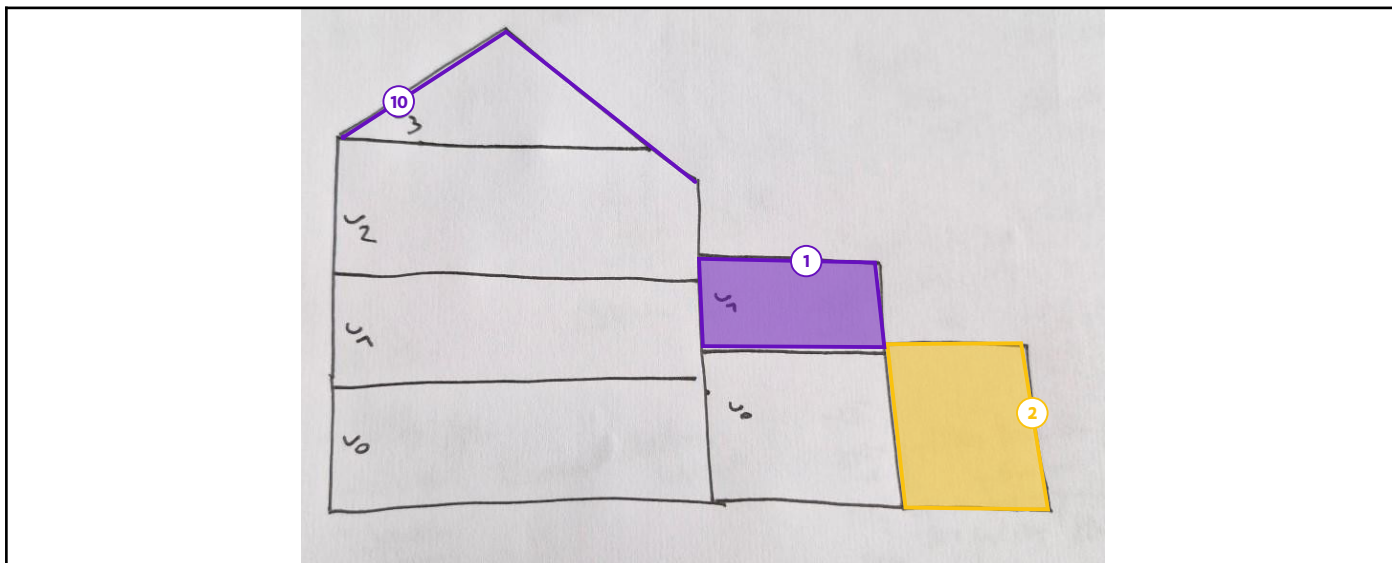
## Plan 1.14: doorsnede

Beschrijving	Type	Actie
1. Lessenaarsdak (achterbouw)	Beperking	-
2. platte dak gedeelte achterbouw	Uitsluiting	-
10. Zadeldak (hoofddak)	Overige ruimte of materiaal	-
