# Asbestinventarisatetest

Lindelei 146/B1, 2620 Hemiksem

Attestnummer : 20250718-000005.000

Uitgegeven op : 18.07.2025

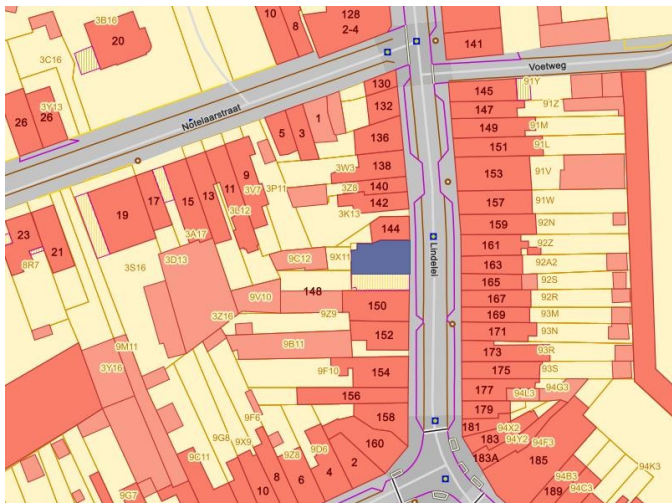
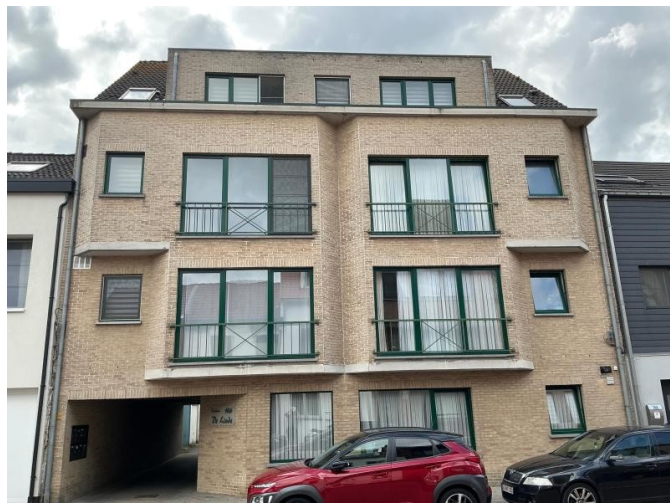
# Zone 1: Appartementsgebouw

- 0 Asbestmaterialen
- 0 Beperkingen
- 0 Uitsluitingen
- 0 Roerende goederen
- 0 Puin, steenslag, (water)bodem
- 2 Adviezen
- 2 Geen asbest

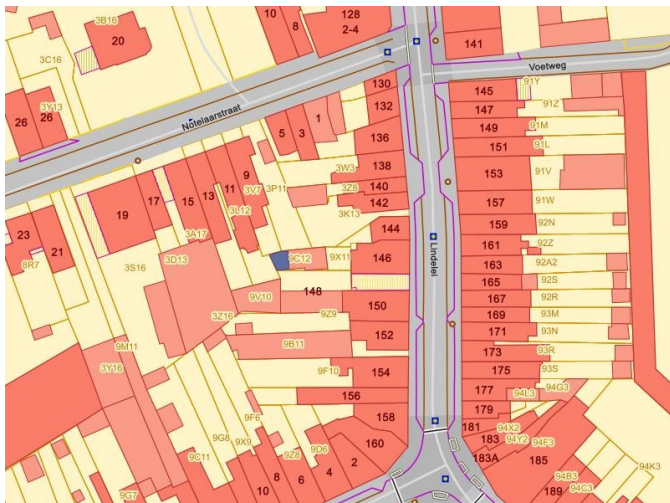
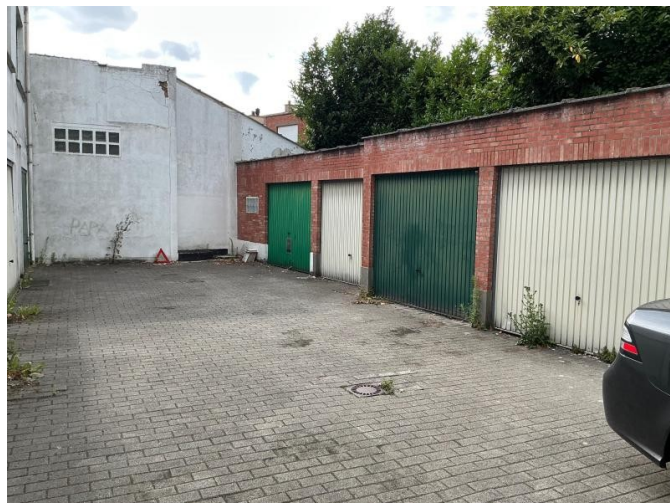
## Zone 2: Garagecomplex

- 0 Asbestmaterialen
- 0 Beperkingen
- 0 Uitsluitingen
- 0 Roerende goederen
- 0 Puin, steenslag, (water)bodem
- 1 Advies
- 0 Geen asbest

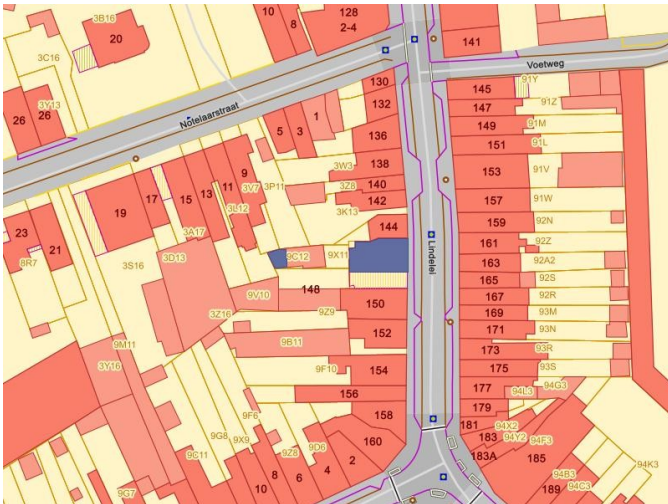
## Zone 3: Overig gebied

- 0 Asbestmaterialen
- 0 Beperkingen
- 0 Roerende goederen
- 0 Puin, steenslag, (water)bodem
- 0 Adviezen
- 0 Geen asbest
