# Asbestinventarisatetest

Haspelstraat 2, 9000 Gent

Attestnummer : **20260818-000348.000**

Uitgegeven op : **18.08.2026**

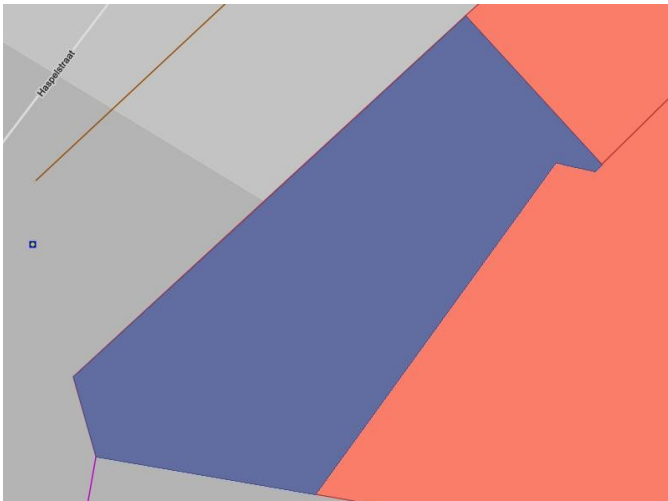
## Zone 1: Hoofdgebouw

Tijdens de inspectie vastgesteld:

- 0 Asbestmaterialen
- 0 Beperkingen
- 0 Uitsluitingen
- 0 Roerende goederen
- 0 Puin, steenslag, (water)bodem
- 0 Adviezen
- 2 Geen asbest**
