Asbestinventarisatetest

Scheeplosserstraat 132, 9000 Gent

Attestnummer : 20260604-000115.000

Niet-asbestveilig

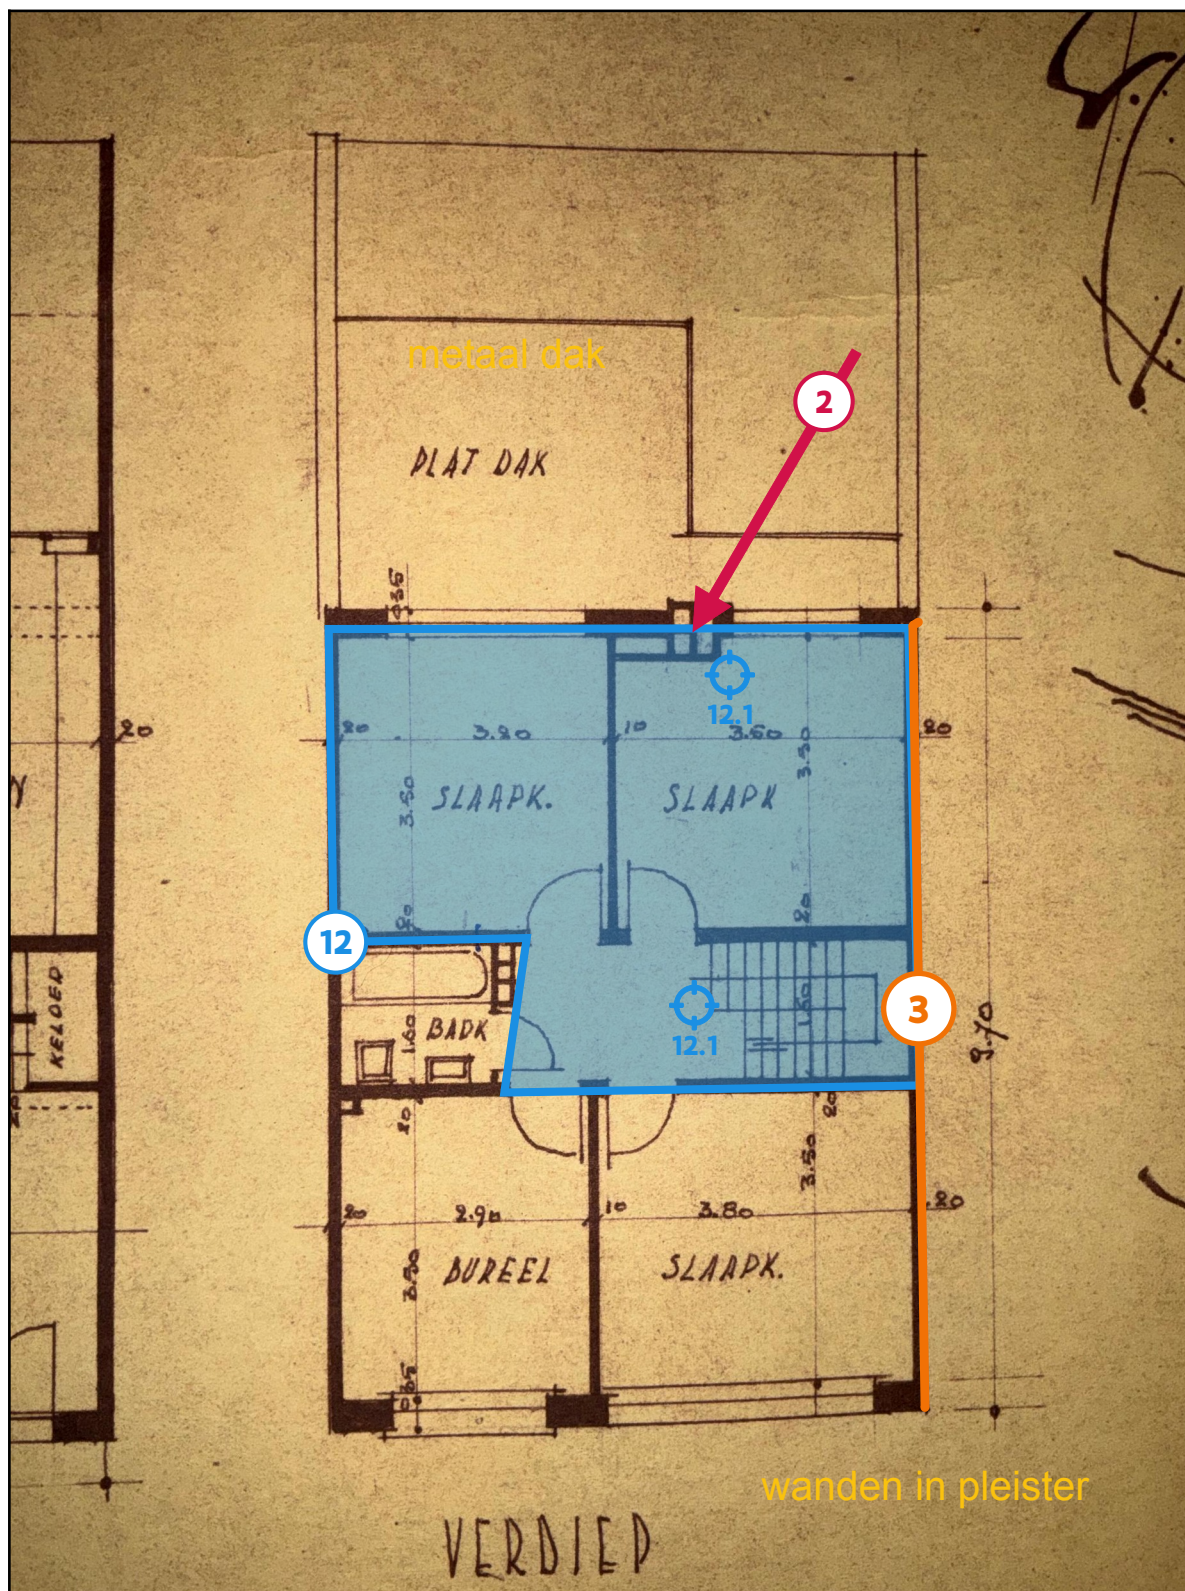
Plan 1.2: 1e

2. Asbest cement rookgaskanaal	Asbestmateriaal	Dringend verwijderen
3. Leien gevel	Asbestmateriaal	Verwijderen
11. pleisterwerk wanden	Geen asbest	-
12. pleisterwerk plafond	Geen asbest	-
12.1 Code: mm02	Mengmonster	-
13. Dak type: niet asbest verdacht	Overige ruimte of materiaal	-

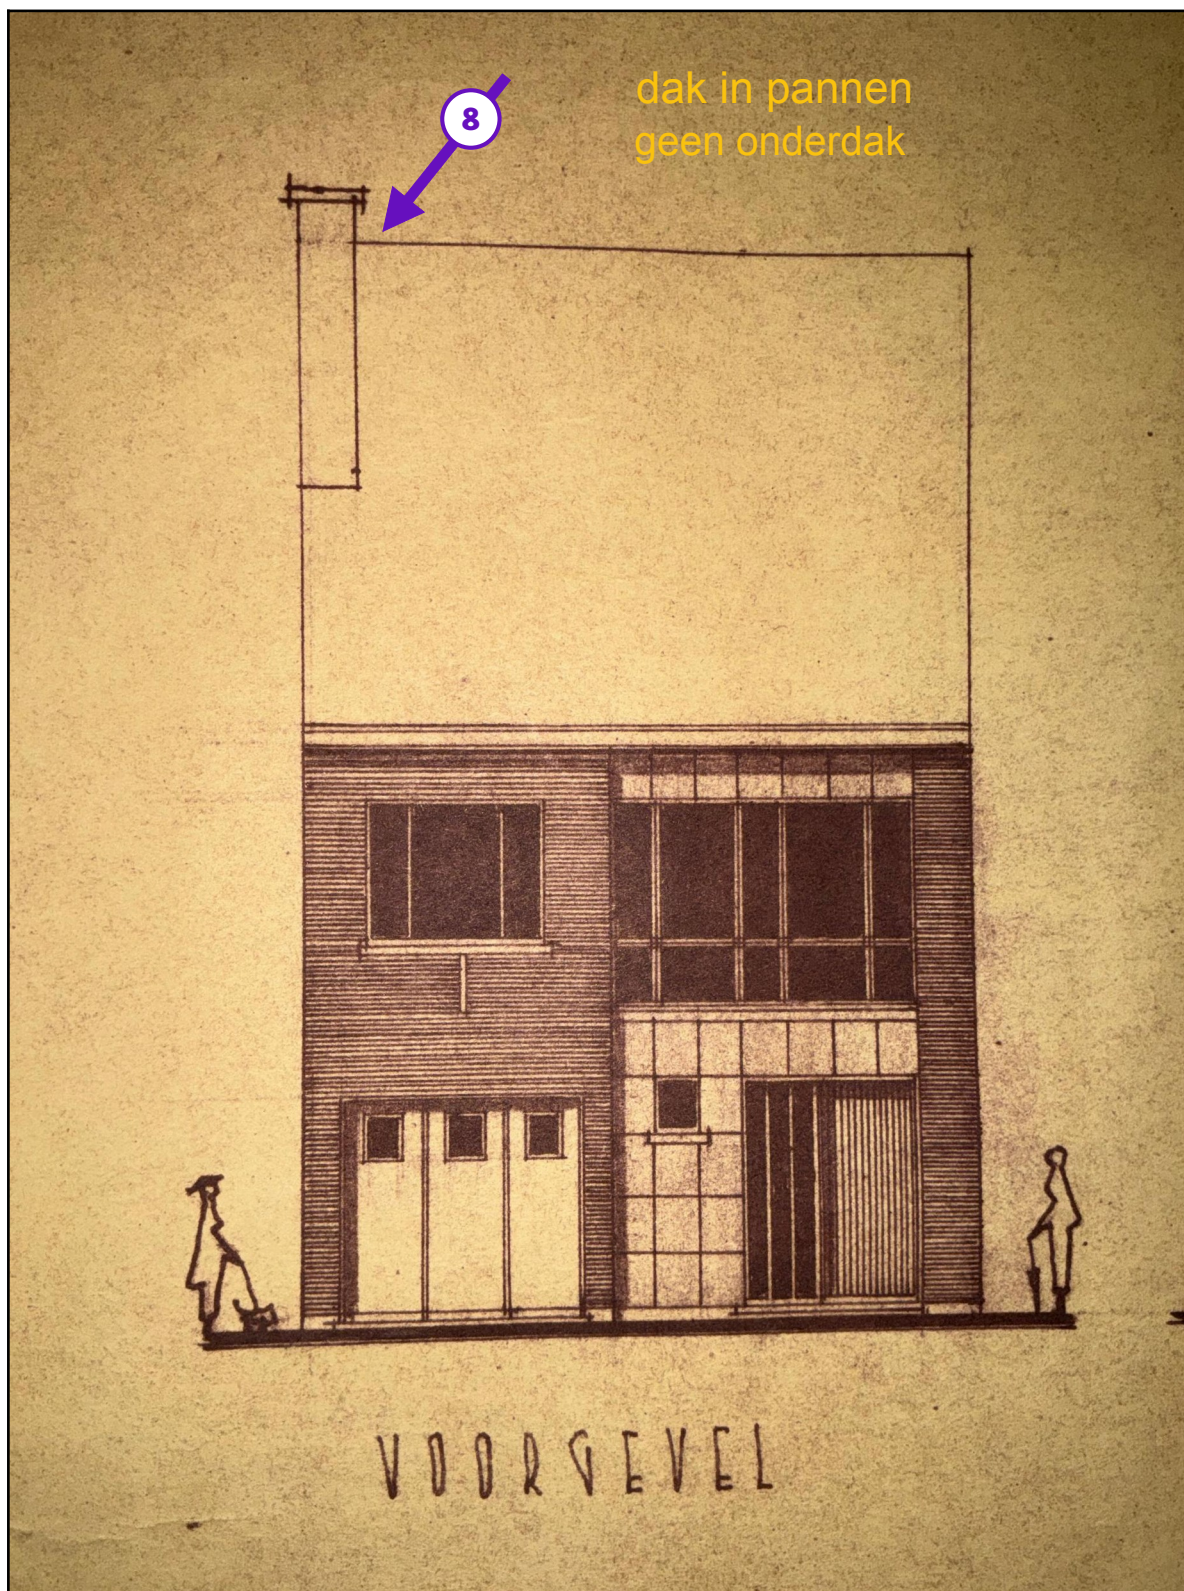
Plan 1.3: Aanzicht

8. Binnenkant schouw	Beperking	-
13. Dak type: niet asbest verdacht	Overige ruimte of materiaal	-
15. Onderdak type: niet asbest verdacht	Overige ruimte of materiaal	-

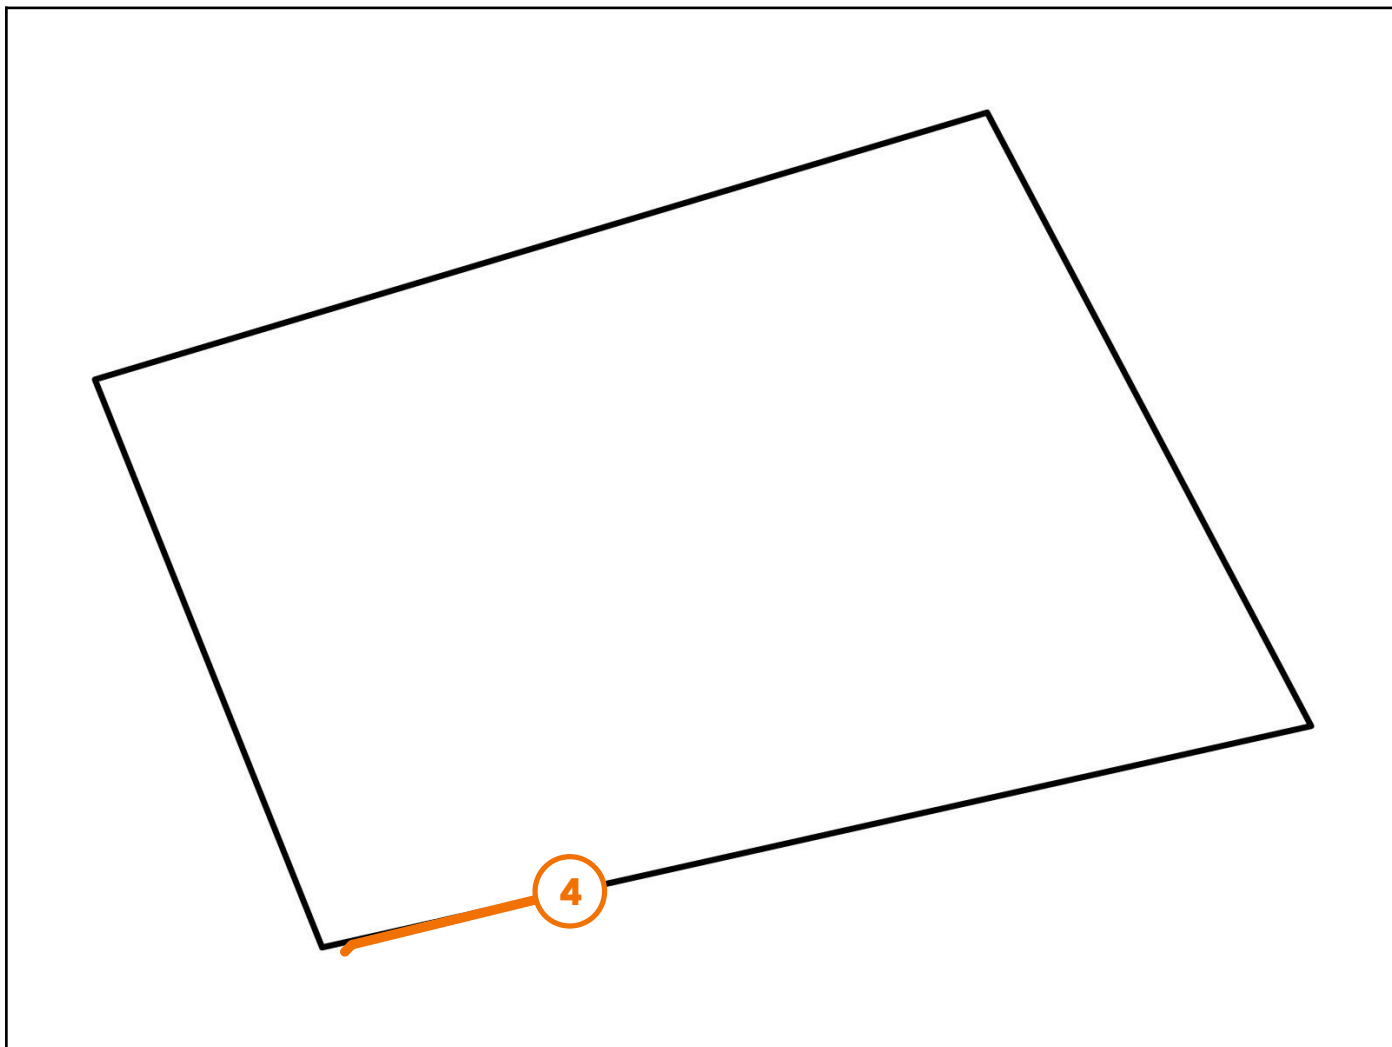
Plan 2.1: Koterij plan gvl

Beschrijving	Type	Actie
4. inlegpaneel type glasal	Asbestmateriaal	Verwijderen

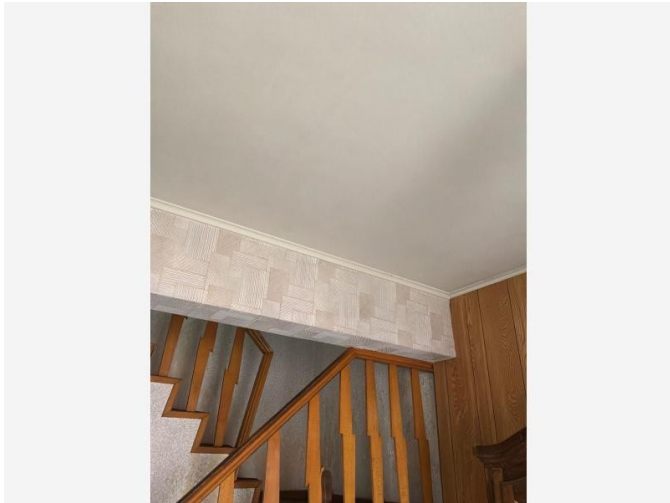
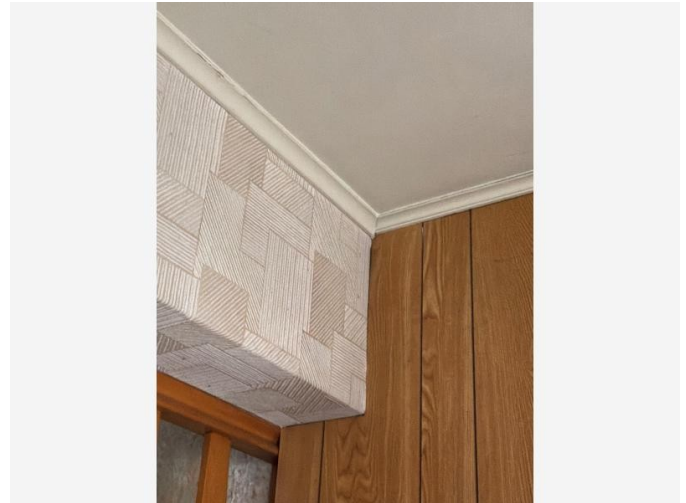
Fiche 12: pleisterwerk plafond

Geen asbest
