Asbestinventarisatetest

Stationsstraat 26, 9810 Nazareth-De Pinte

Attestnummer : 20260609-000417.000

Uitgegeven op : 09.06.2026

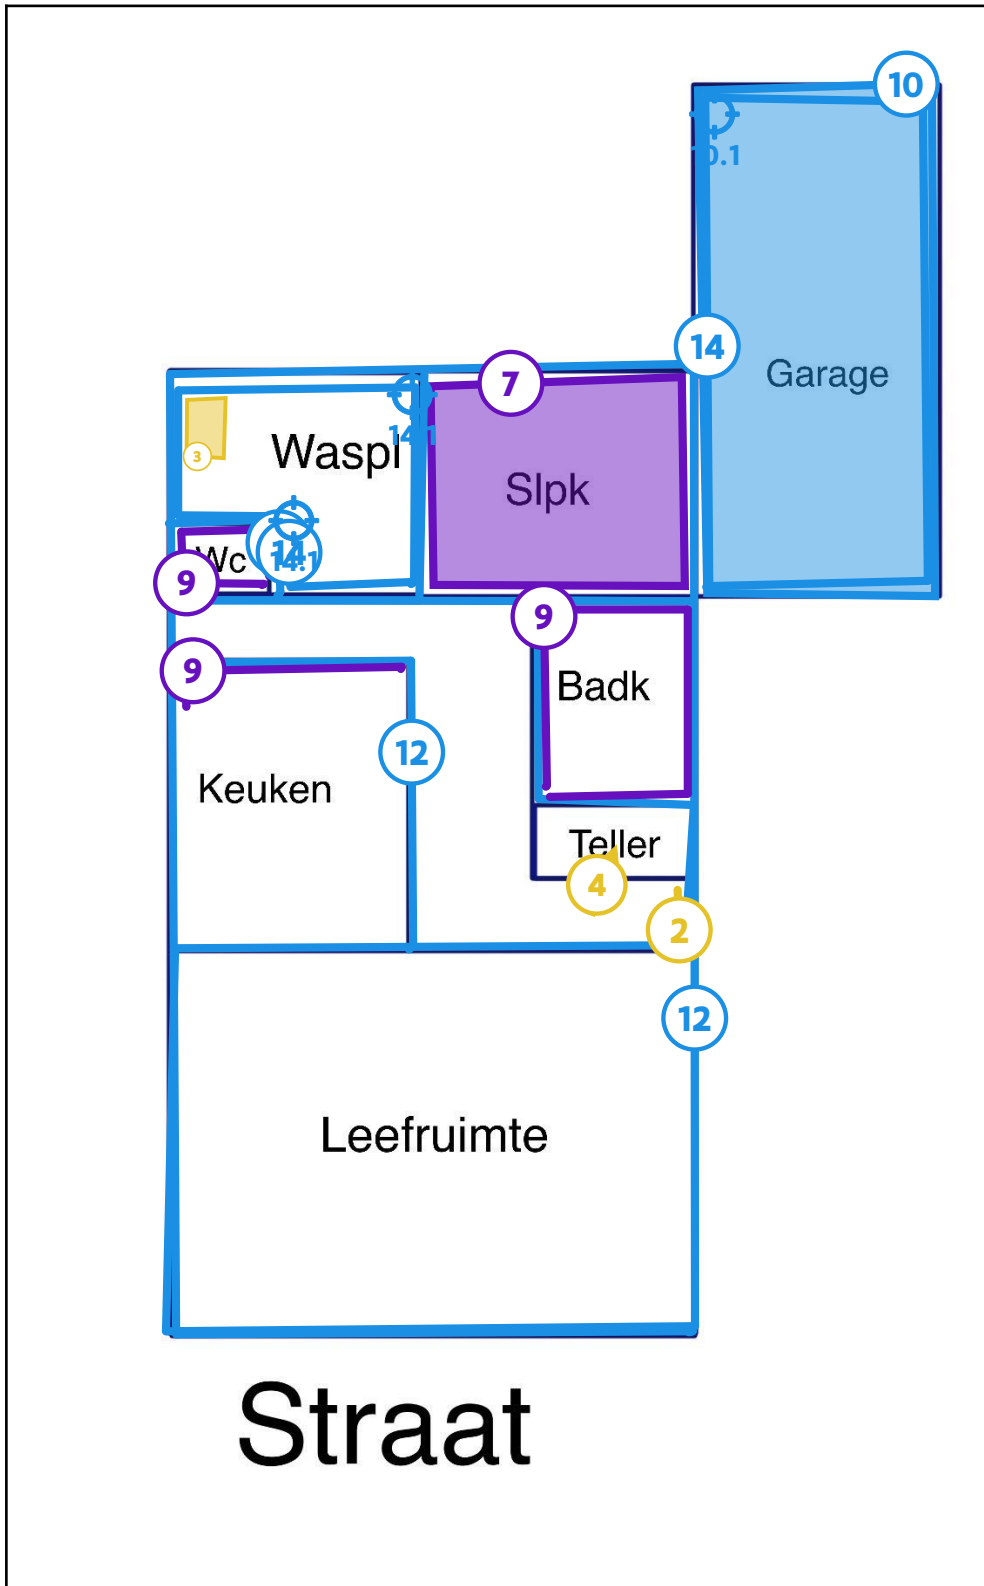
Plan 1.7: Gelijksvloer

2. Glasal inlegplaat	Asbestmateriaal	Zorgvuldig beheren
3. Asbestcement spoelbak	Asbestmateriaal	Zorgvuldig beheren
4. Bakeliet zekeringdoos	Asbestmateriaal	Zorgvuldig beheren
7. Vloerzeil (niet asbestverdacht)	Advies	-
9. Advies intacte wandtegels	Advies	-
10. Roofing plat dak	Geen asbest	-
10.1 Code: MM03	Puntmonster	-
12. Pleisterwerk wanden	Geen asbest	-
14. Cement smeerlaag	Geen asbest	-
14.1 Code: MM11	Mengmonster	-

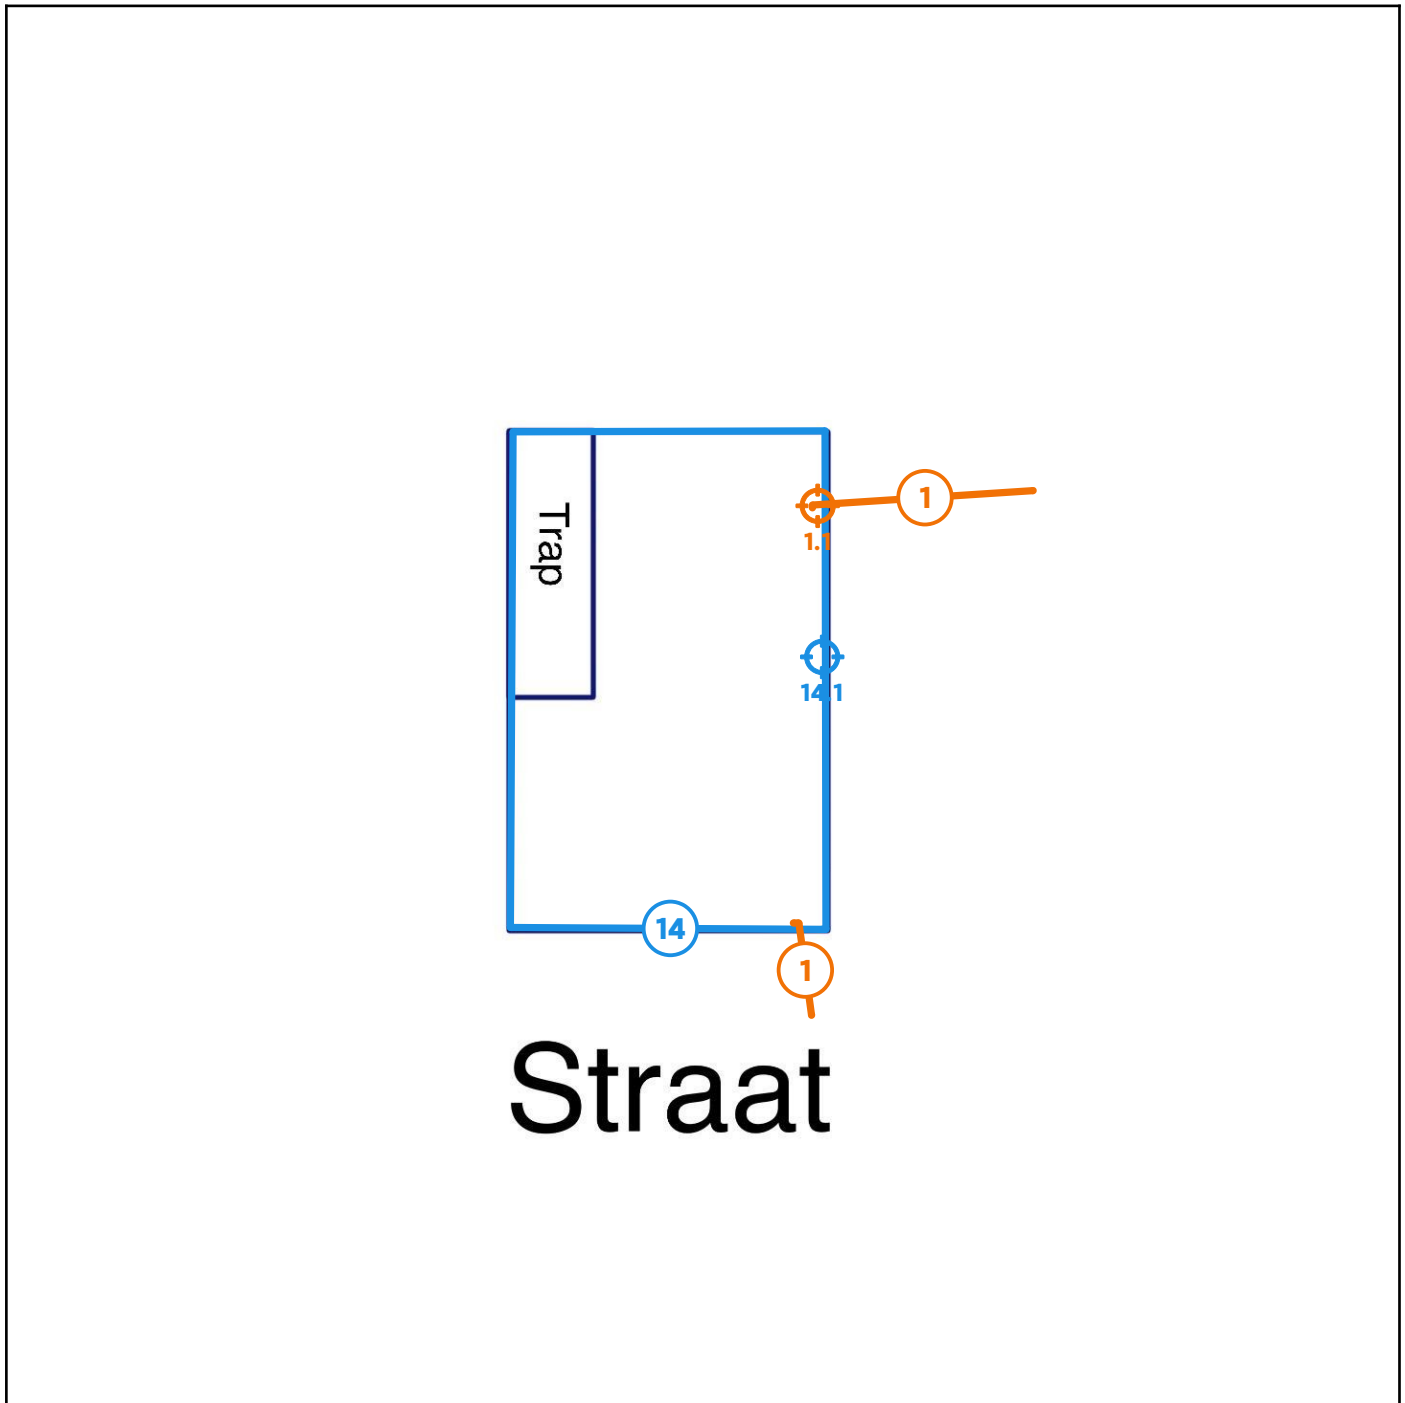
Plan 1.9: Kelder

Beschrijving	Type	Actie
1. Verluftingsbuis asbestcement	Asbestmateriaal	Maatregelen nemen
1.1 Code: Mm09	Puntmonster	-

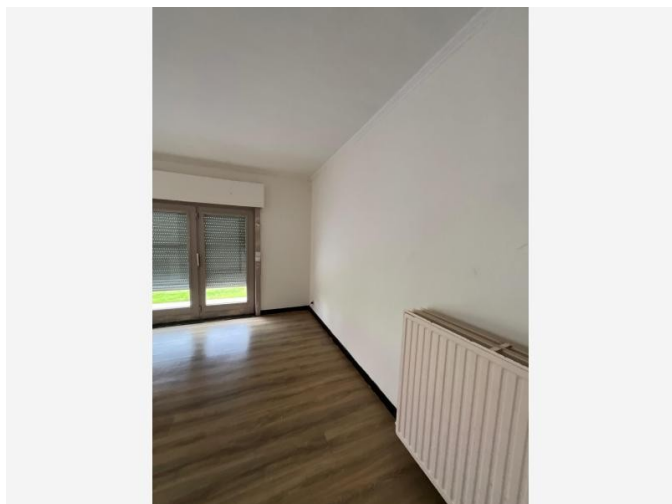
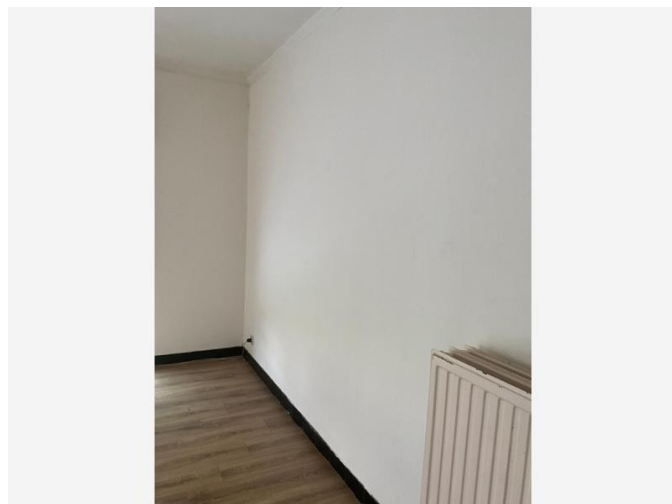
Beschrijving	Vloerzeil
Omgeving	Binnen
Primaire drager	Vloer
Bindmiddel van materiaal	Karton - papier - viltachtig
Gebondenheid op basis van bindmiddel	Niet-hechtgebonden
Hoeveelheid (oppervlakte - aantal)	<ul style="list-style-type: none">• 40,00 m² - 1 stuk
Totale oppervlakte	40,00 m ²
Identificatiemethode	Een monstername door de asbestdeskundige met laboanalyse door een asbestlabo.
Destructieve handeling voor identificatie	Nee
Opmerking	Hoeveelheden zijn ramingen & daarom ten allen tijde indicatief.
