# Asbestinventarisatetest

Lambrechtschoekenlaan 292, 2170 Antwerpen

Attestnummer : 20250527-000116.000

Uitgegeven op : 27.05.2025

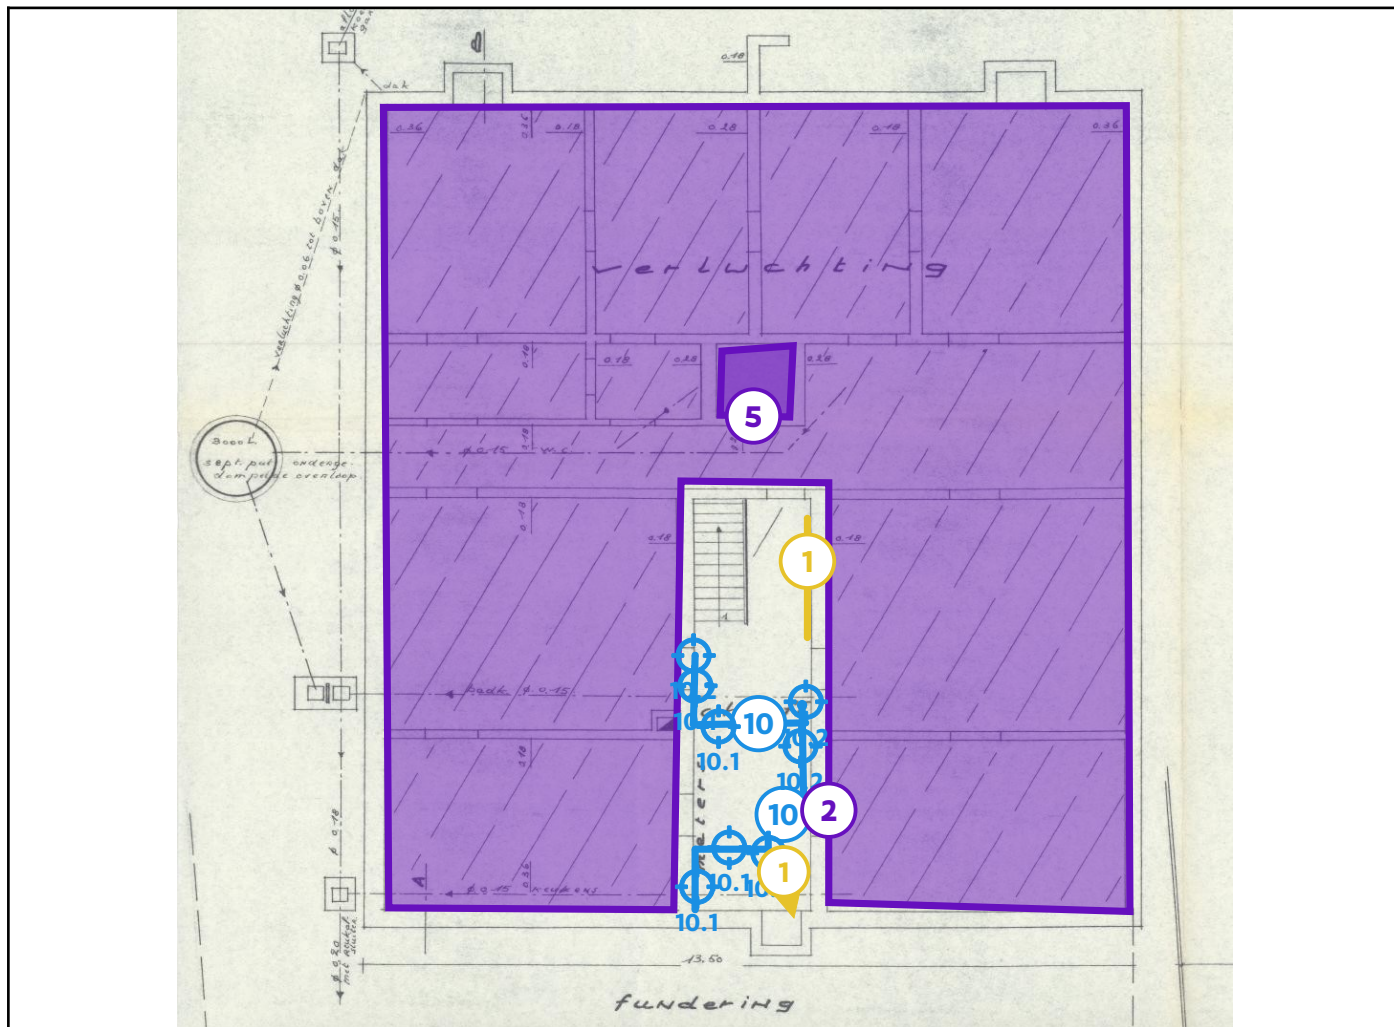
## Plan 1.2: Kelderplan

| Opmerking | <p>De hoeveelheden zijn schattingen op basis van het plaatsbezoek. Exacte hoeveelheden kunnen afwijken, want de kruipkelder kon niet exact opgemeten en bemonsterd worden. Het staal 250520ME5 betreft de rechte stukken, circa 9 meter in totaal, op 4 plekken staal genomen. Het staal 250520ME7 zijn de bochten en op 4 plekken stalen genomen.</p> |

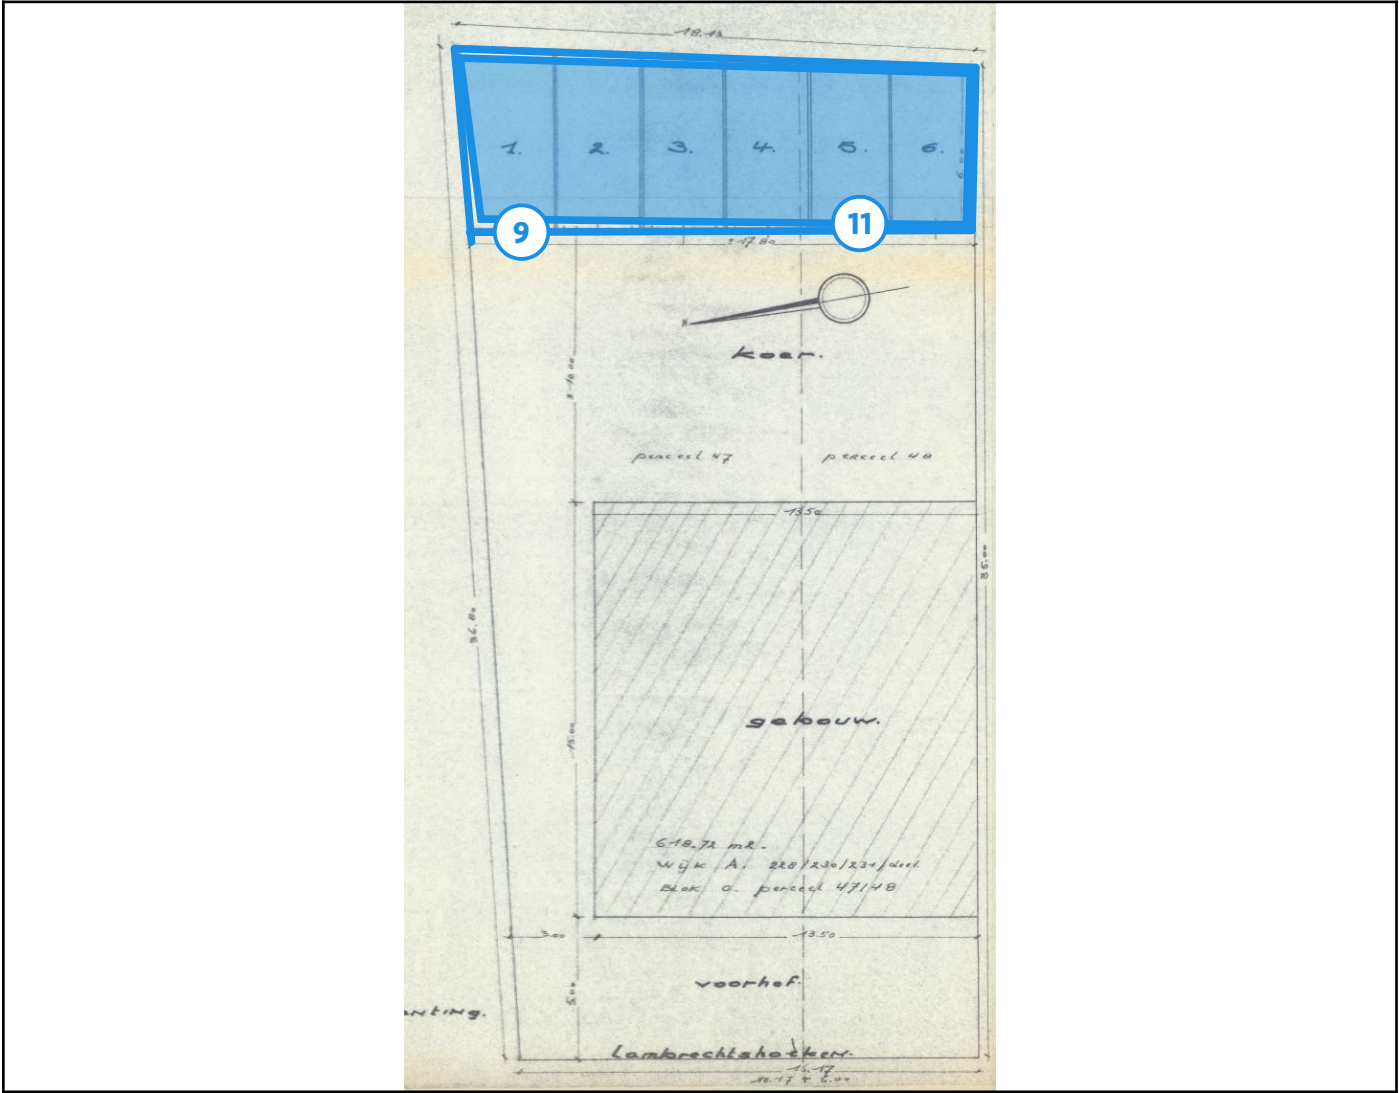
## Plan 2.1: Garageboxen daken

| Beschrijving | Type | Actie |
|---|---|---|
| 11. Roofing garage (bemonsterd) | Geen asbest | - |

| Opmerking | Het gewicht is een schatting. Staalnames genomen op veilige plekken aan zijkant van het dak. Om volledig uitsluitel te krijgen dient tot op de drager bemonsterd te worden om alle eventueel aanwezige onderlagen te kunnen vaststellen en analyseren. Uitsluitel over alle roofing kan enkel worden bekomen dmv bijkomend destructief onderzoek. |
