# Asbestinventarisatetest

Appensvoordestraat 153, 9920 Lievegem

Attestnummer : 20260602-000152.001

Uitgegeven op : 04.06.2026

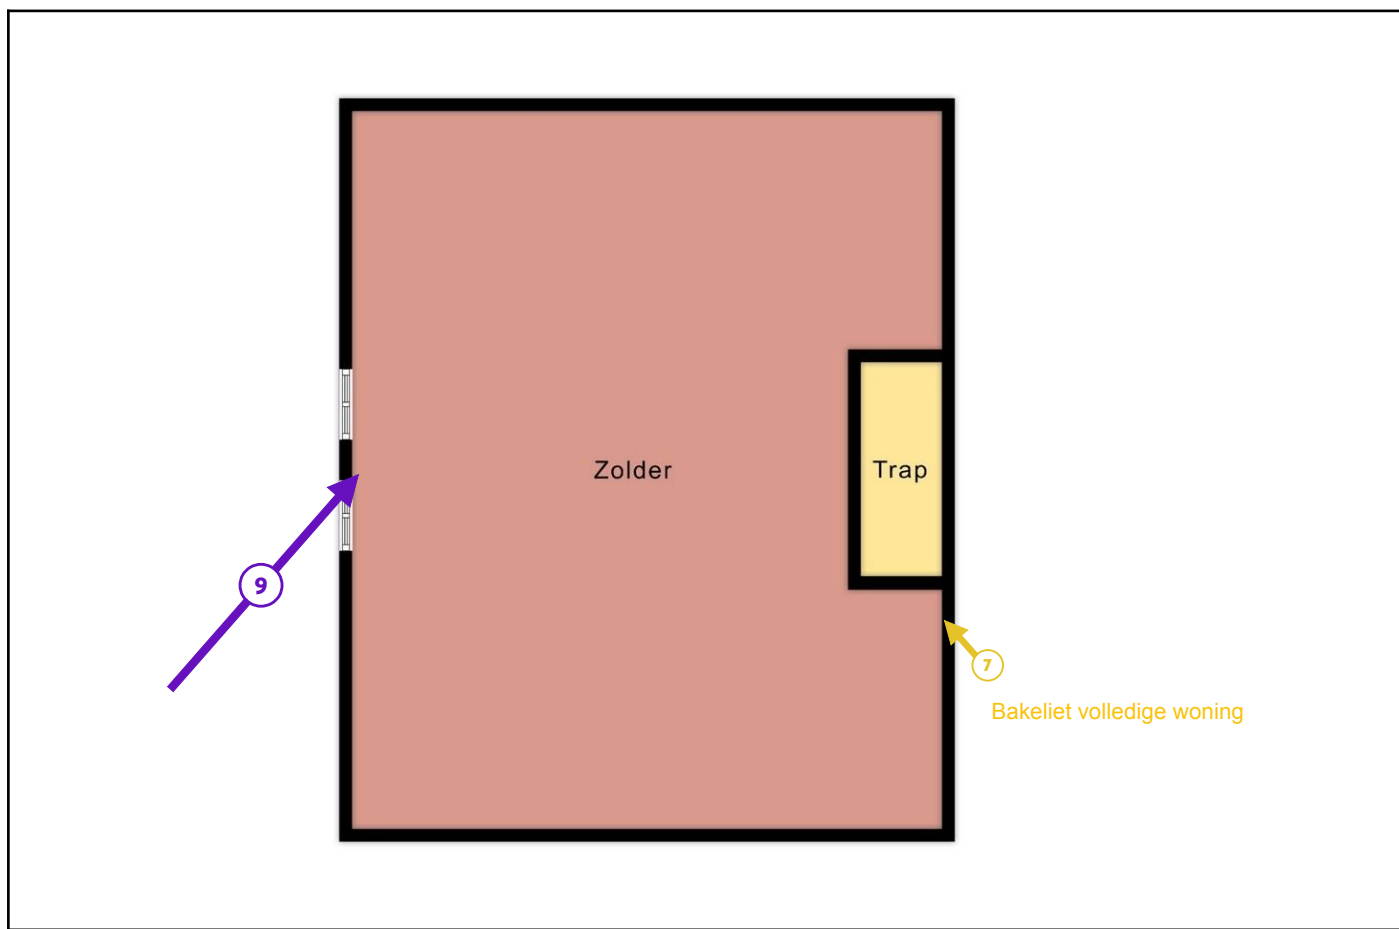
## Plan 1.3: Grondplan zolder

| Beschrijving | Type | Actie |
|---|---|---|
| 9. Beperking inspectie schoorsteen | Beperking | - |

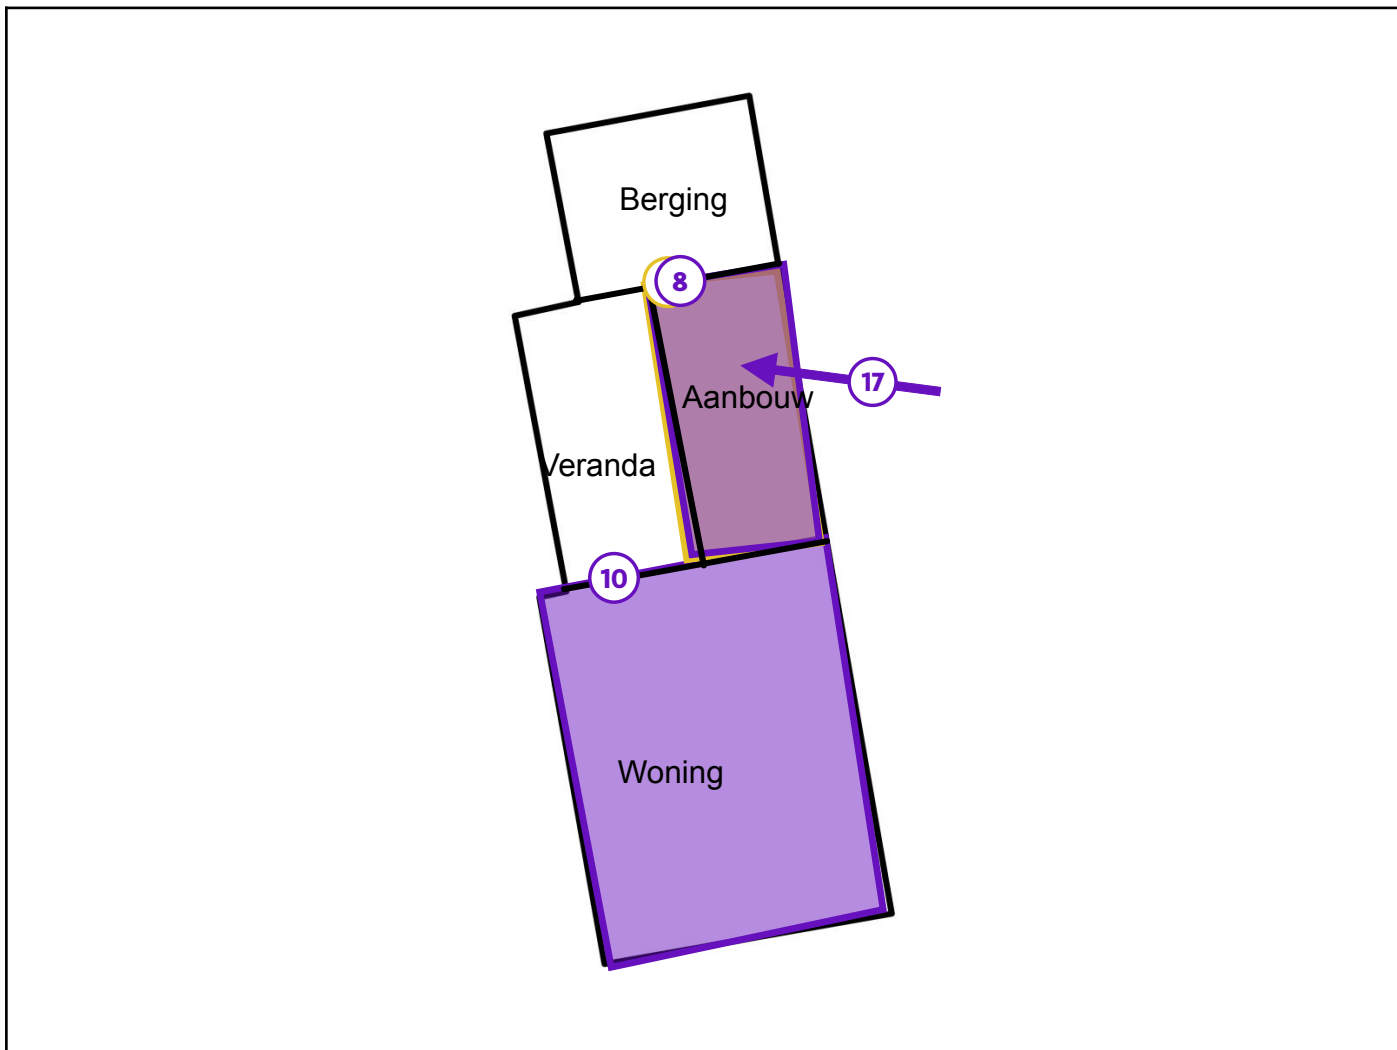
## Plan 1.4: Grondplan dak

| Beschrijving | Type | Actie |
|--|---|---|
| 17. Inox rookgasafvoer platdak keuken | Overige ruimte of materiaal | - |

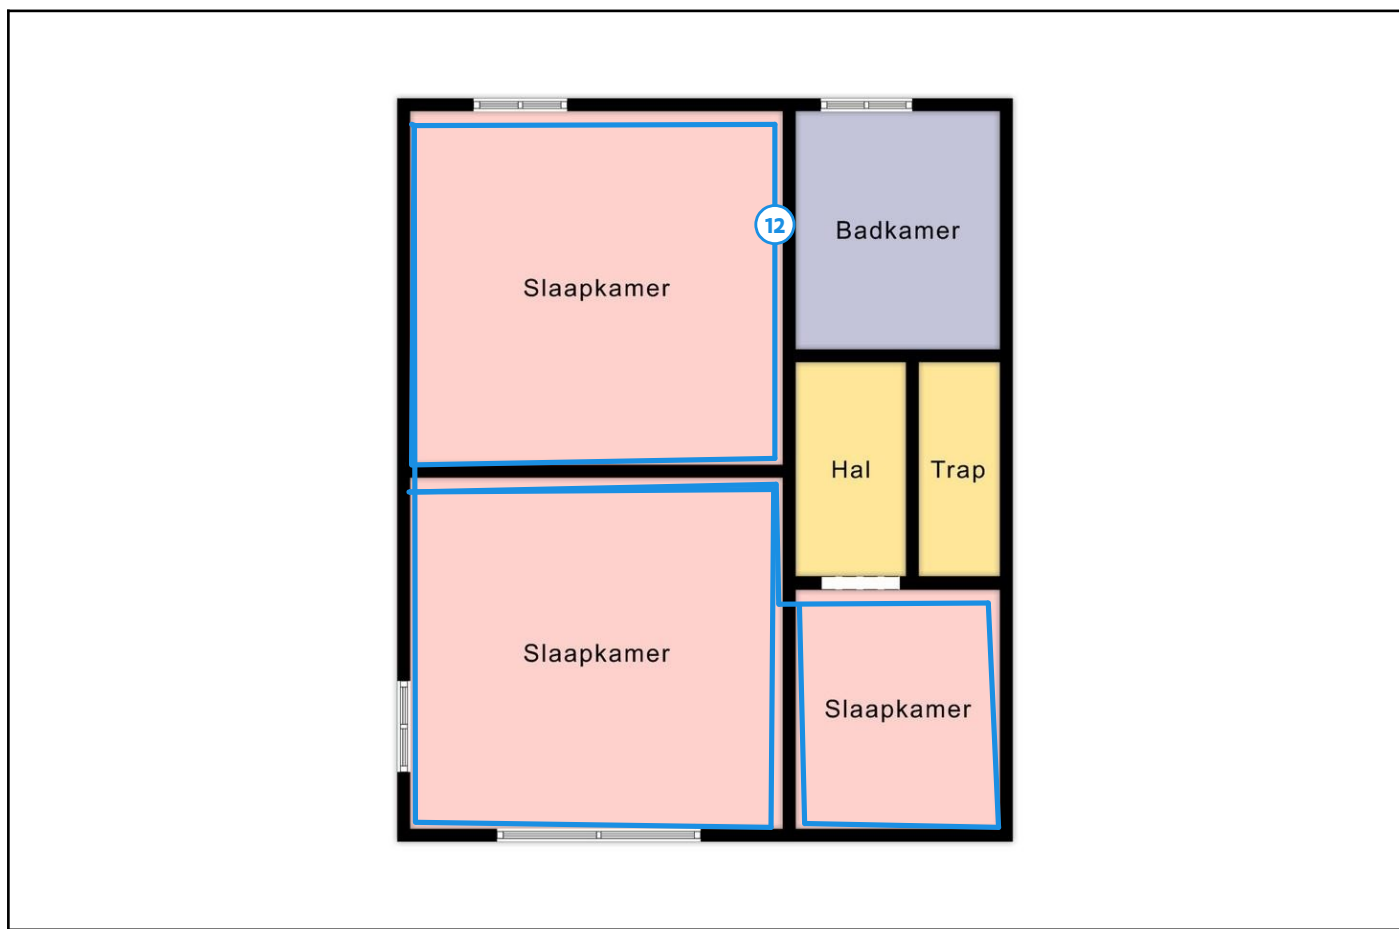
## Plan 1.7: Grondplan verdieping muren

| Beschrijving | Type | Actie |
|---|---|---|
| 12. Pleisterwerk muren - wooneenheid | Geen asbest | - |

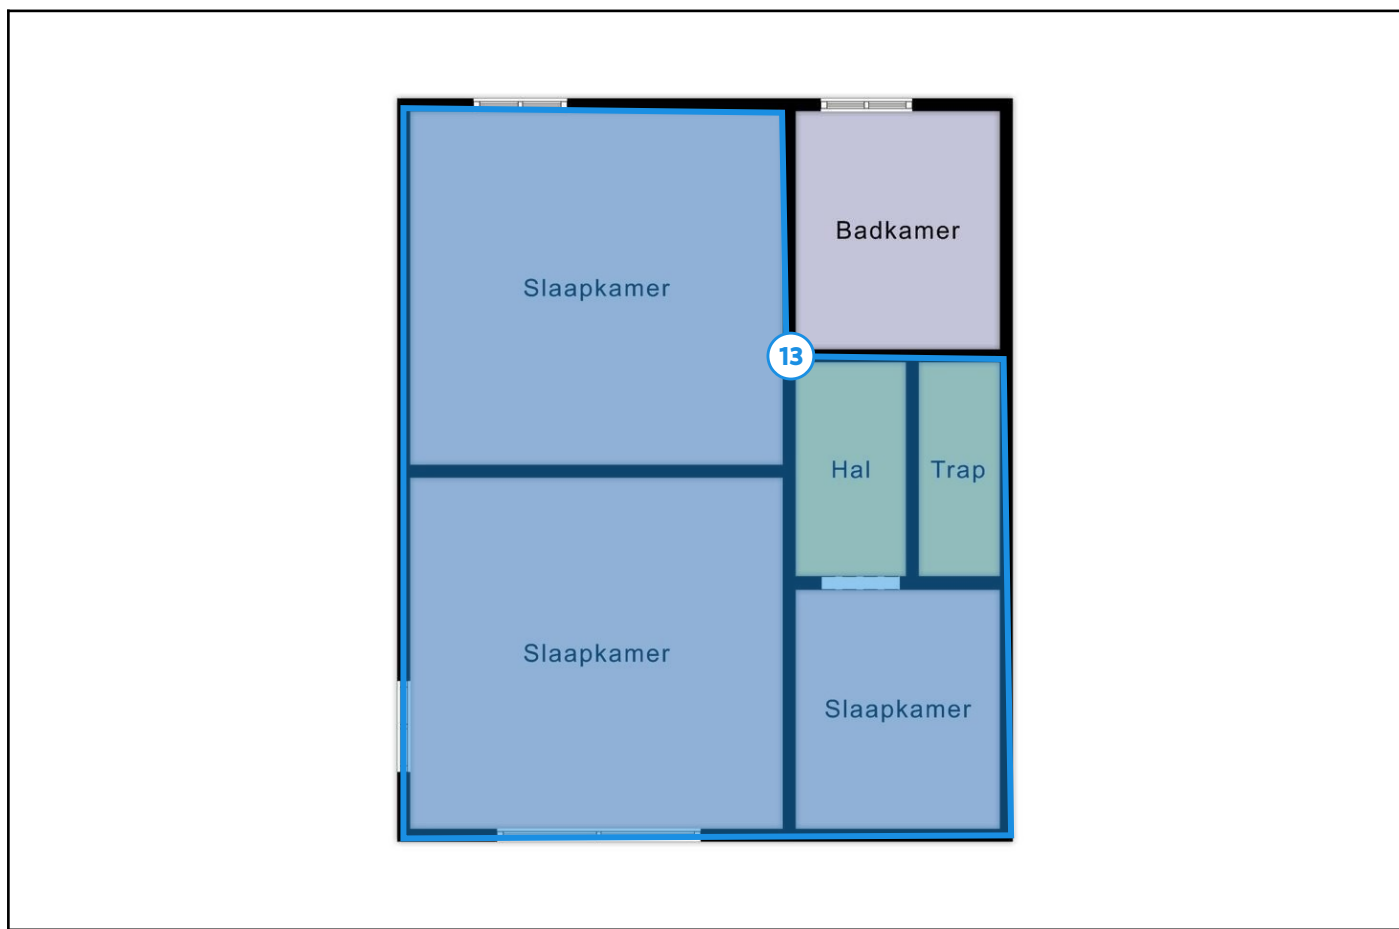
## Plan 1.8: Grondplan verdieping plafonds

| Beschrijving | Type | Actie |
|--|---|---|
| 13. Pleisterwerk plafond - wooneenheid | Geen asbest | - |

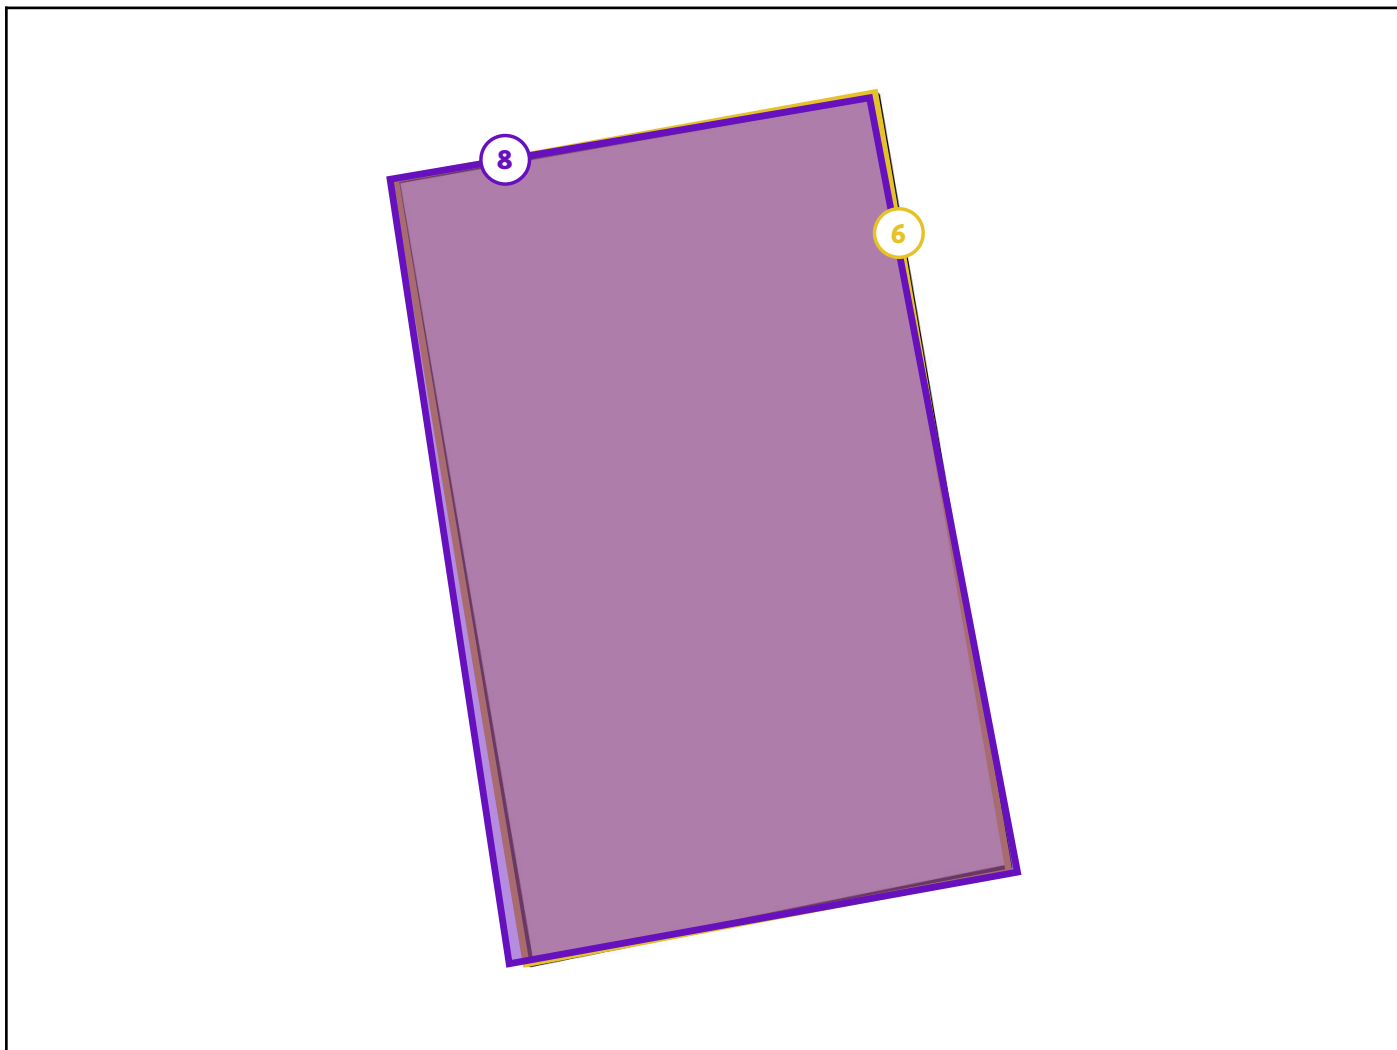
## Plan 4.1: Garage plan

| Beschrijving | Type | Actie |
|--|---|---|
| 8. Beperking controle onderdak van het platte dak Garage en keuken | Beperking | - |

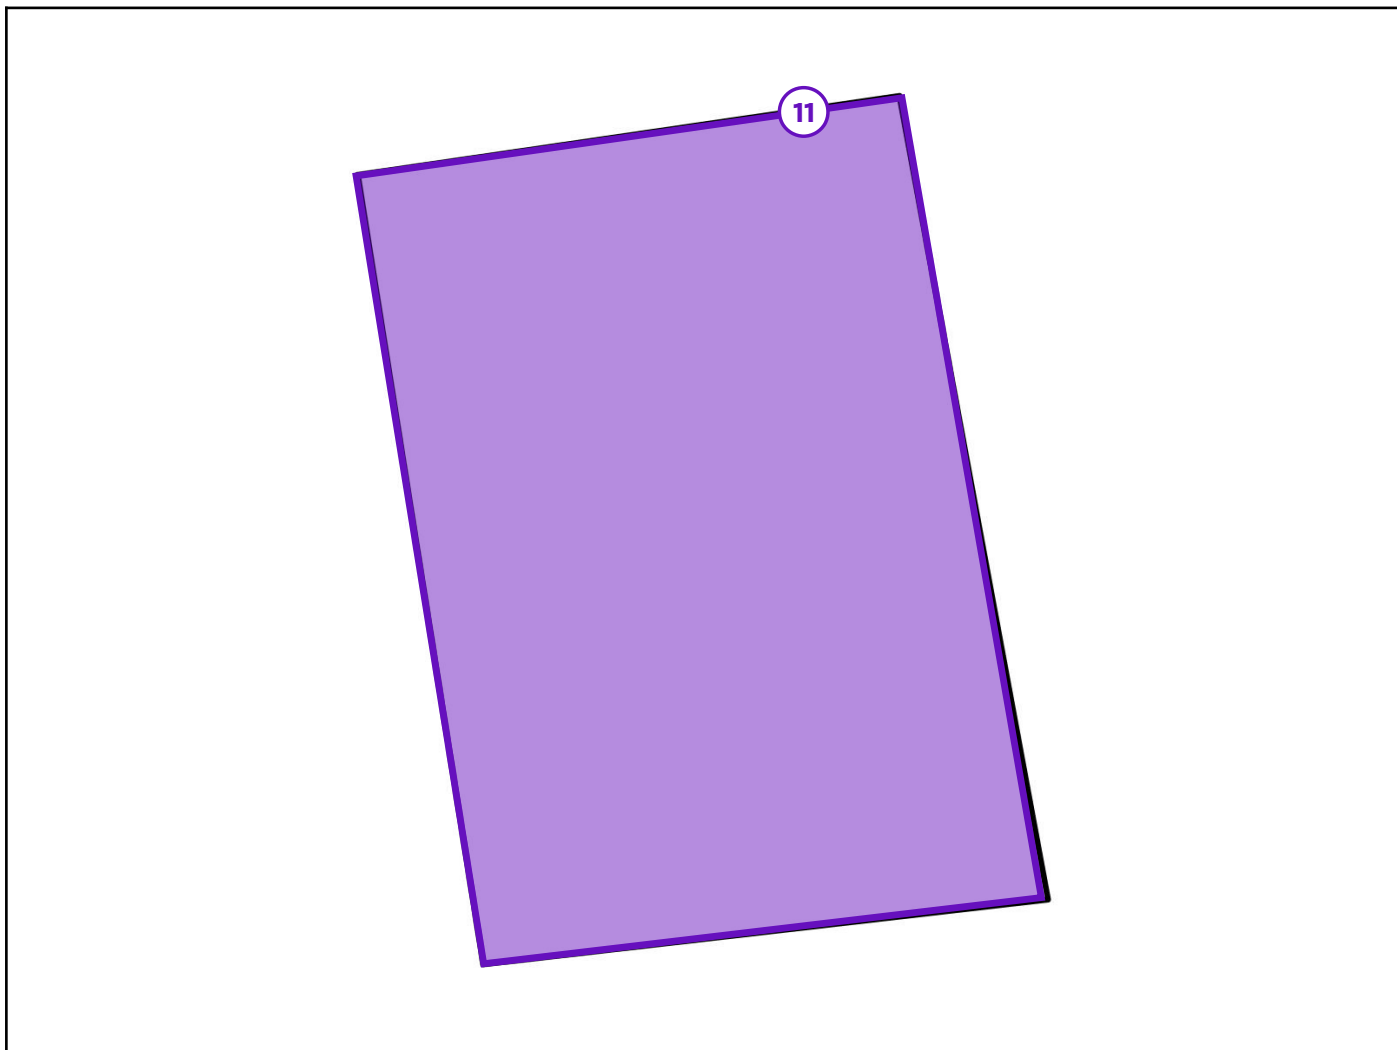
## Plan 5.1: Bijgebouw plan

| Beschrijving | Type | Actie |
|---|---|---|
| 11. Serre onderzocht | Advies | - |

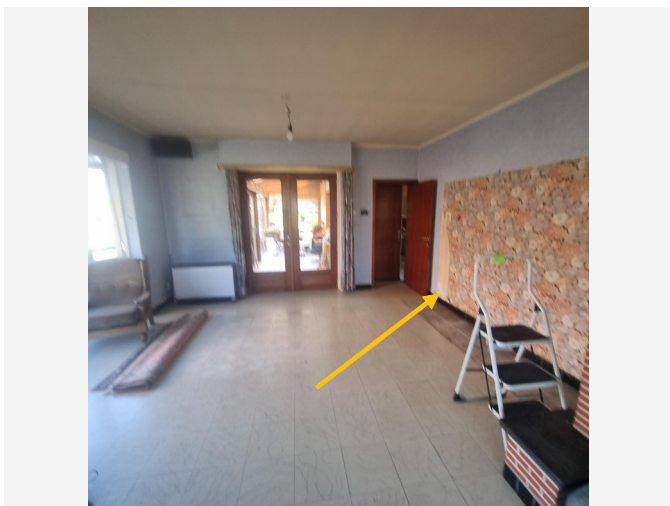
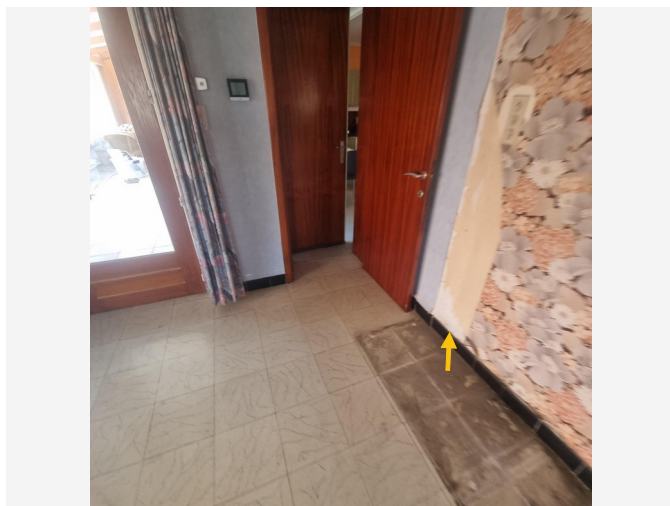
| <b>Opmerking</b> | <p>Volgens het inspectieprotocol is een monstername van het pleisterwerk verplicht om dit te identificeren als niet-asbesthoudend.</p> <p>De verplicht te bemonsteren locatie stooklokaal is niet aanwezig.</p> <p>De vermelde oppervlaktes en volumes betreffen een beredeneerde schatting. Er worden geen rechten verleend aan deze oppervlaktes/volumes. De dikte is een schatting die voorkomt uit de monsterplaatsen en is daarom niet altijd representatief.</p> |

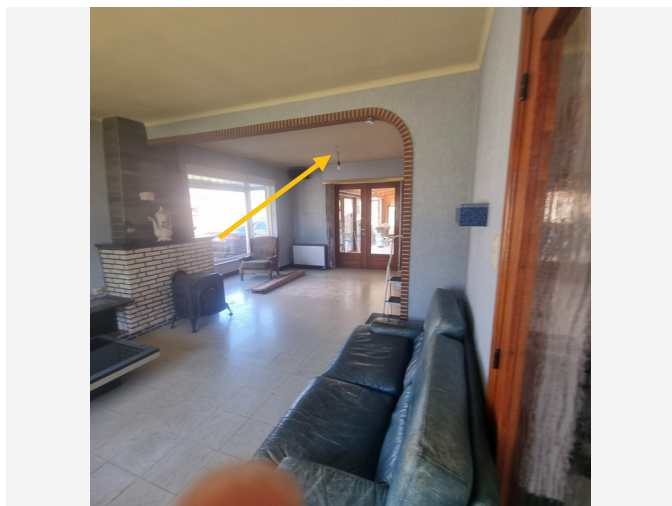
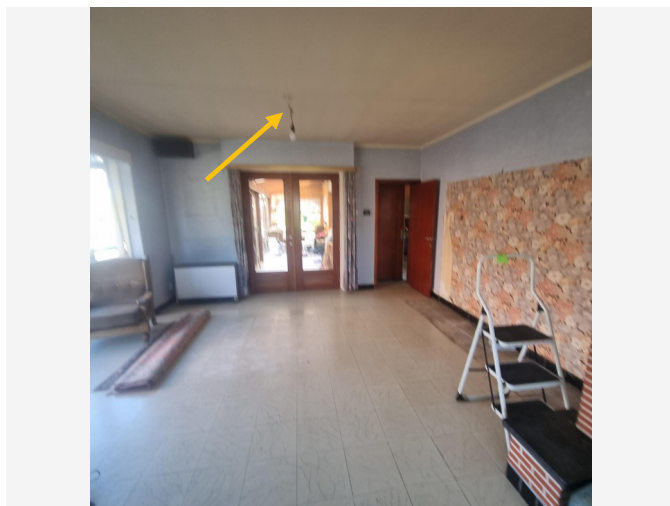
| <b>Opmerking</b> | <p>Volgens het inspectieprotocol is een monstername van het pleisterwerk verplicht om dit te identificeren als niet-asbesthoudend.</p> <p>De verplichte ruimte stooklokaal is niet aanwezig. Bij de natte ruimtes is er geen pleisterwerk plafond aanwezig.</p> <p>De vermelde oppervlaktes en volumes betreffen een beredeneerde schatting. Er worden geen rechten verleend aan deze oppervlaktes/volumes. De dikte is een schatting die voorkomt uit de monsterplaatsen en is daarom niet altijd representatief.</p> |
