Asbestinventarisatetest

Nieuwstraat 2, 3650 Dilsen-Stokkem

Attestnummer : 20251204-000316.000

Uitgegeven op : 04.12.2025

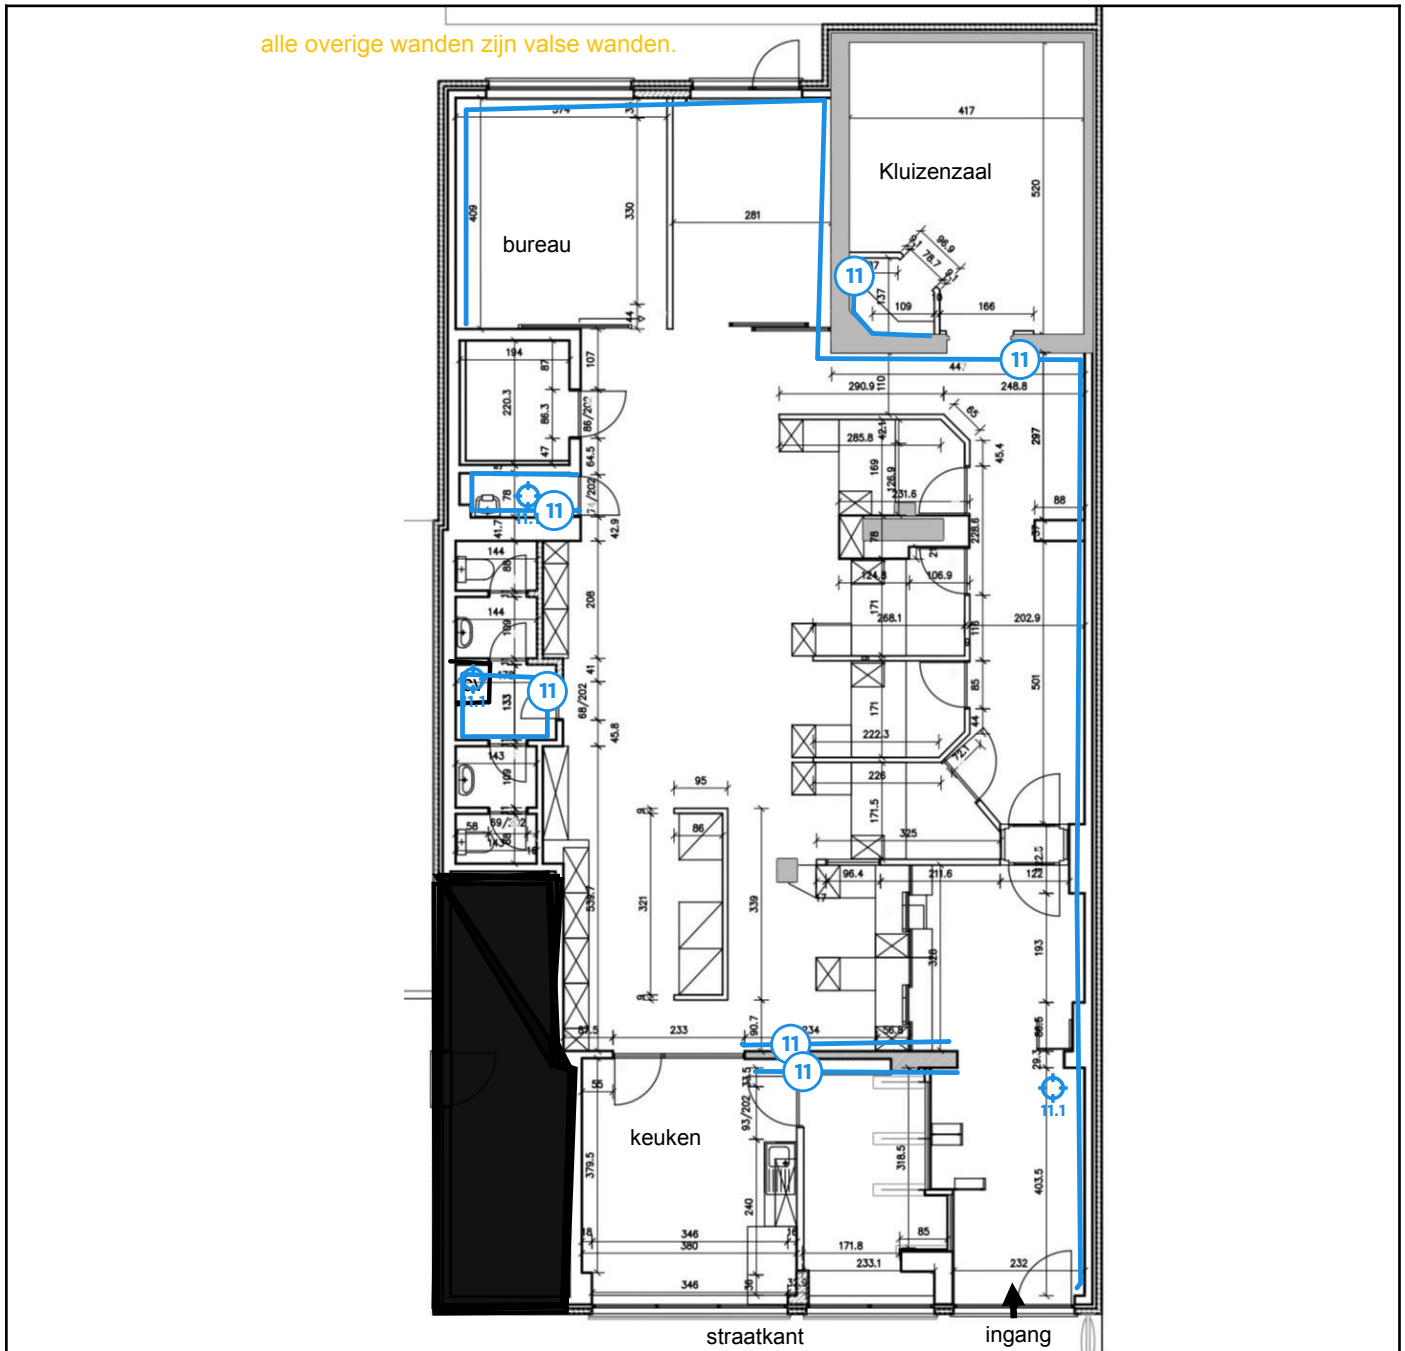
Plan 1.1: Kantoor Gelijkvloers

Beschrijving	Type	Actie
5. Valse wanden	Advies	-
11. Pleisterwerk muur	Geen asbest	-
11.1 Code: 1	Mengmonster	-

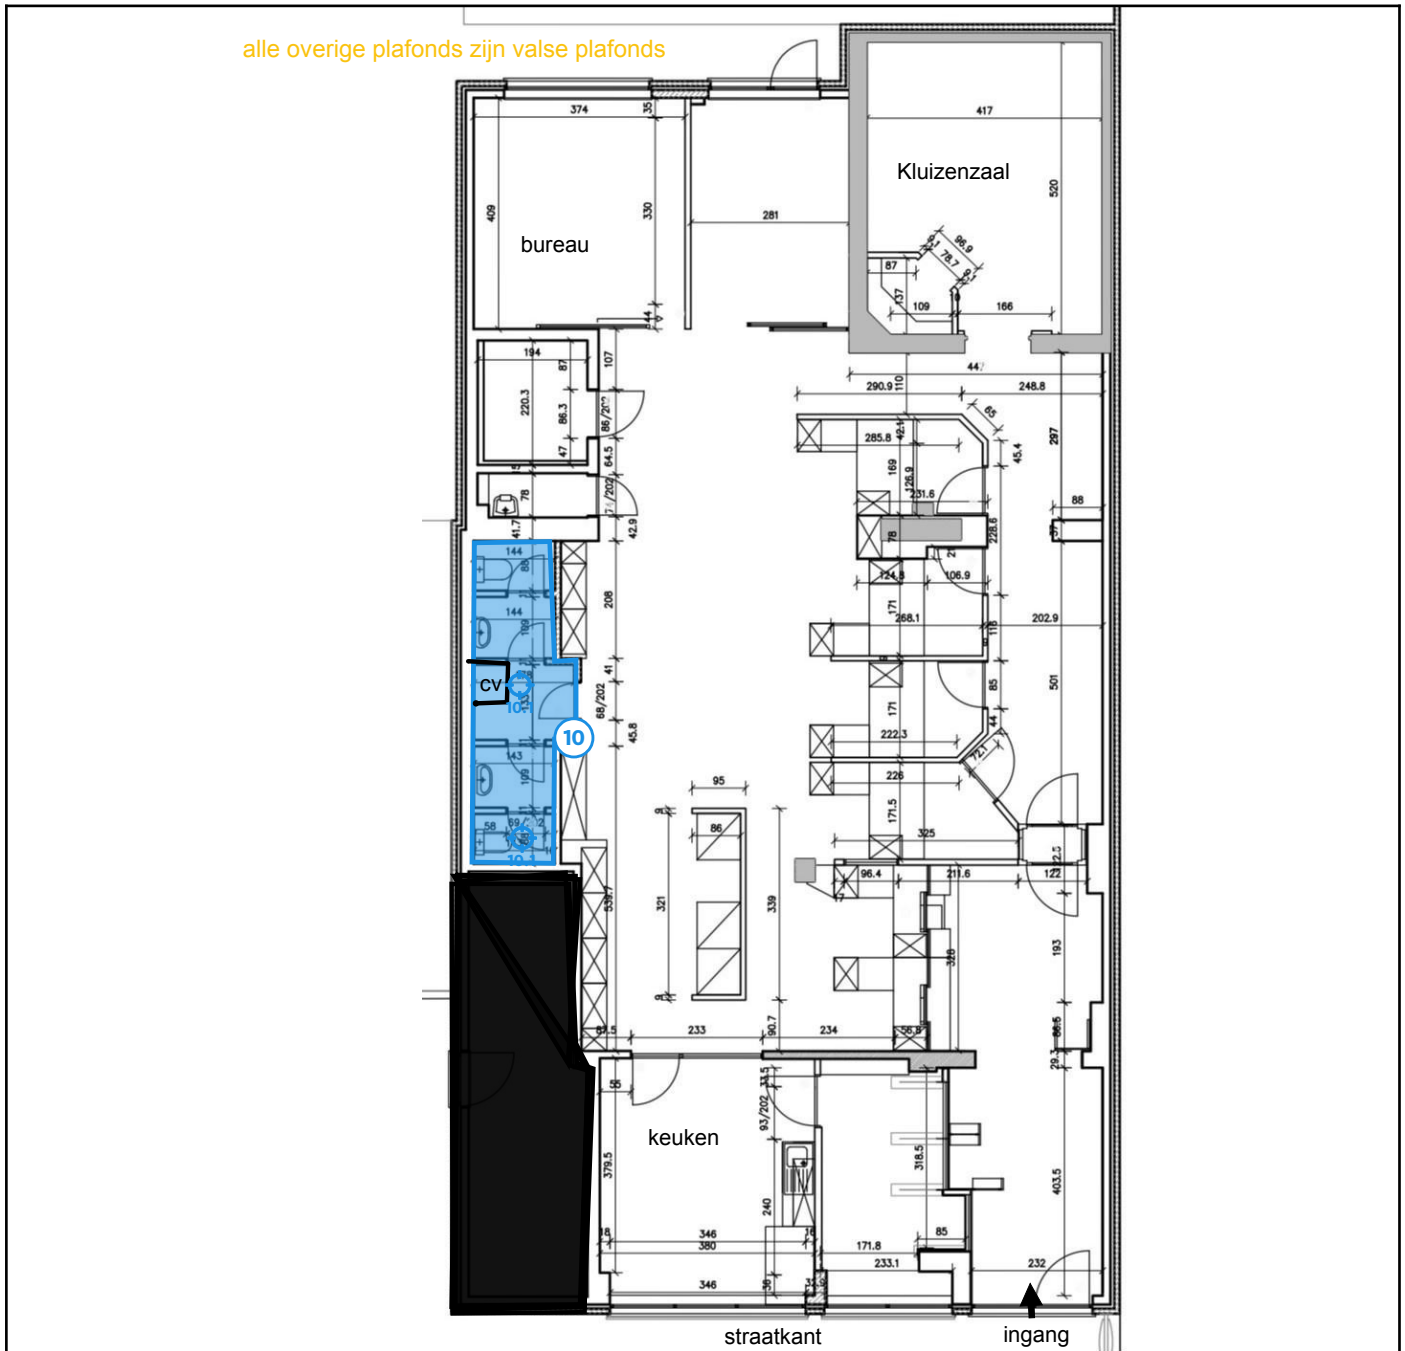
Plan 1.2: Kantoor Gelijkvloers

Beschrijving	Type	Actie
6. Valse plafonds	Advies	-
10. Pleisterwerk plafond	Geen asbest	-
10.1 Code: 2	Mengmonster	-

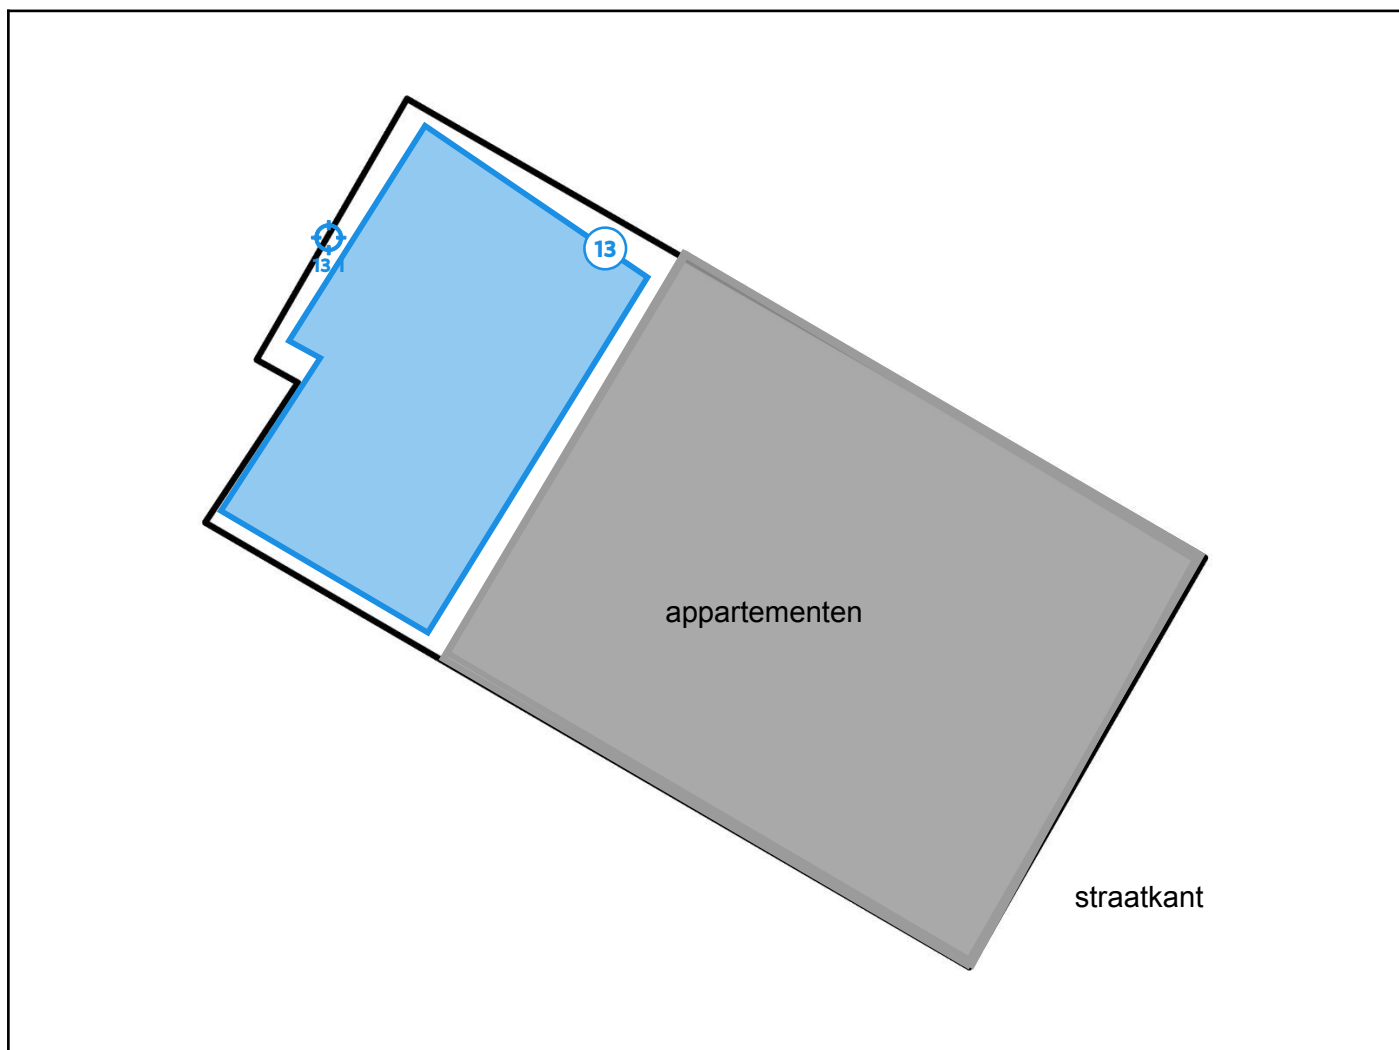
Plan 1.5: Kantoor Gelijkvloers plan

Beschrijving	Type	Actie
13. Roofing plat dak	Geen asbest	-
13.1 Code: 6	Puntmonster	-

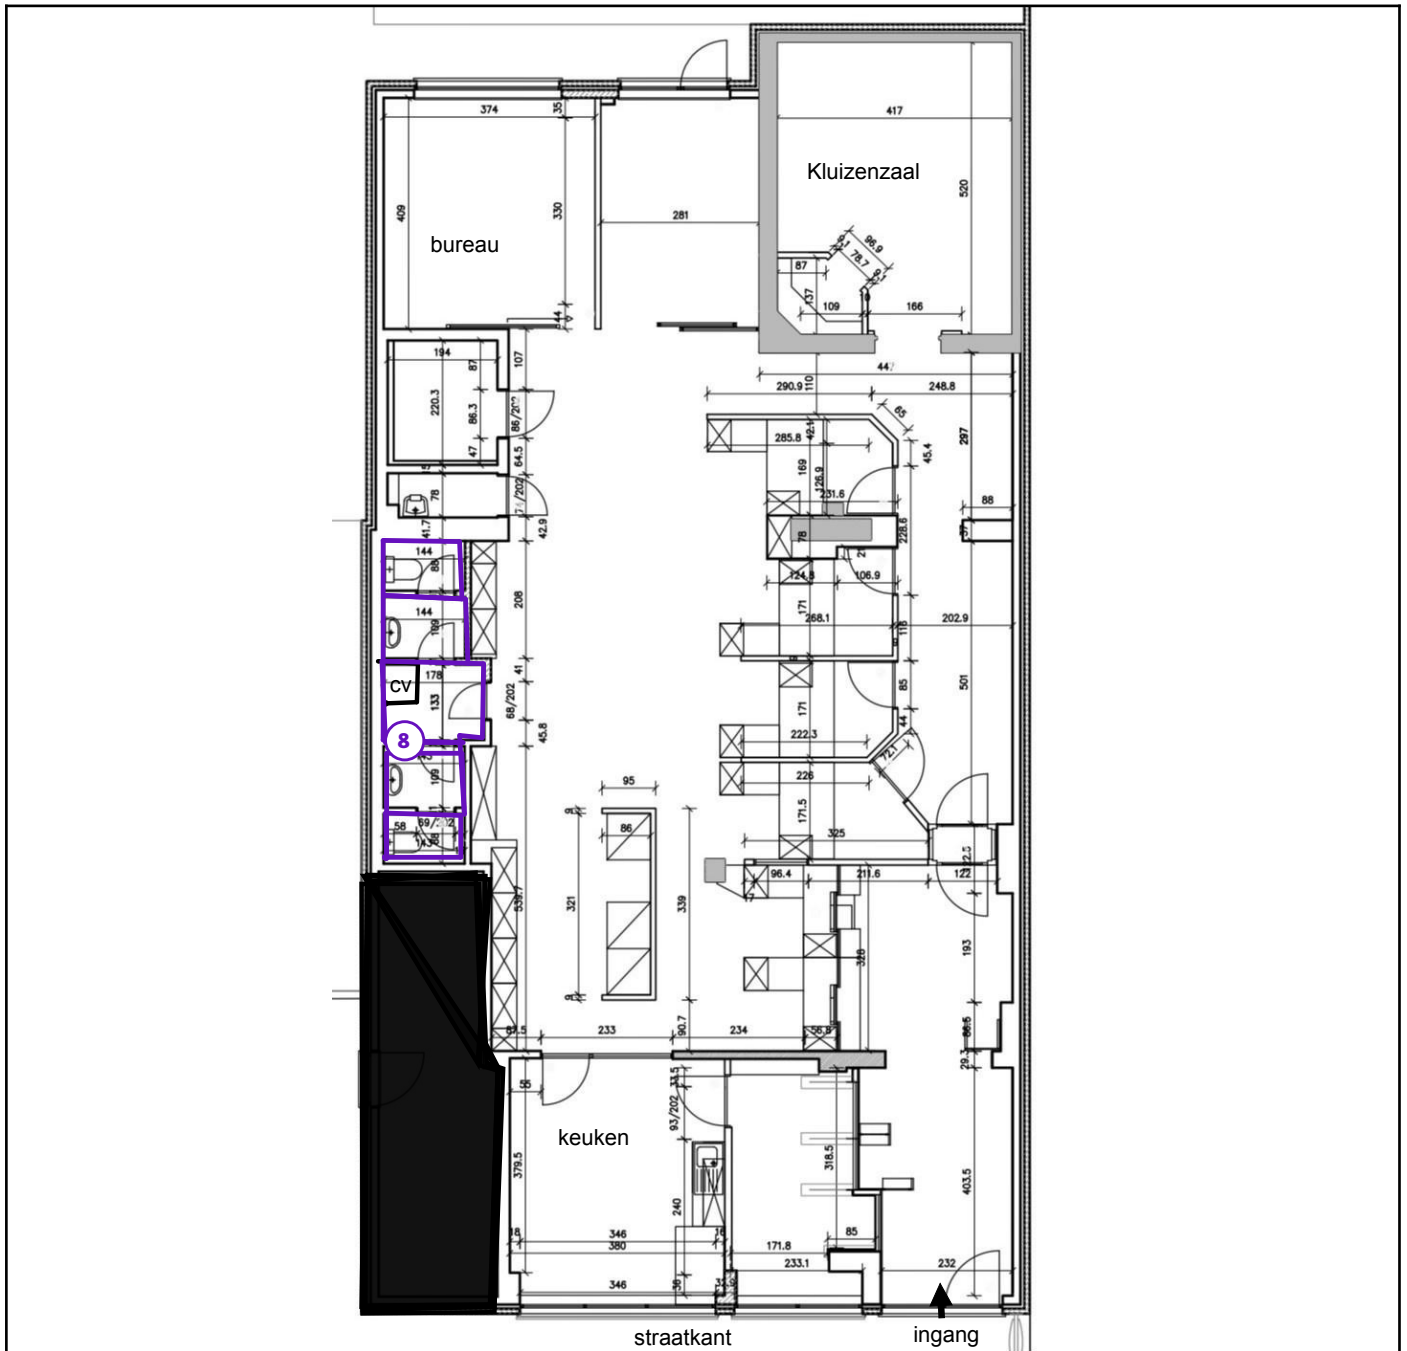
Plan 1.6: Kantoor Gelijkvloers

Beschrijving	Type	Actie
8. Tegellijn zwarte plinten niet zichtbaar	Advies	-

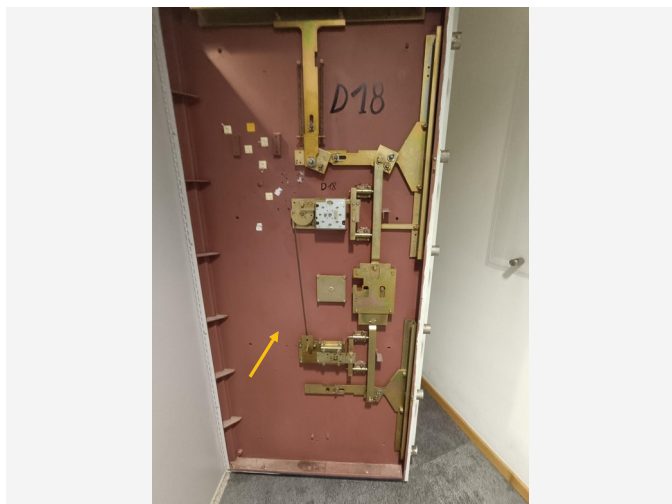
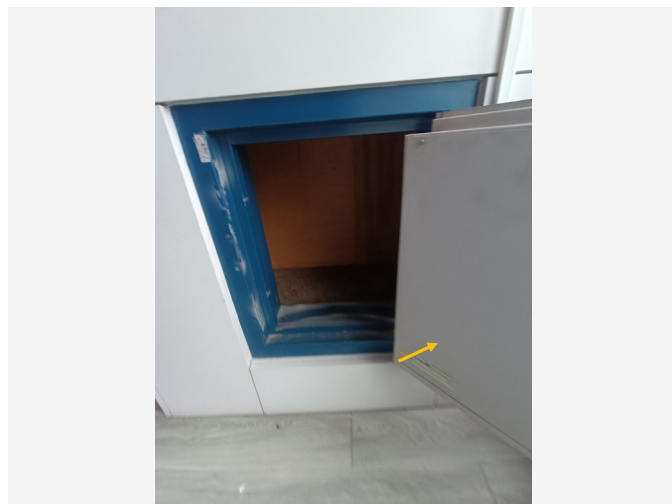
Basis voor advies	De asbestdeskundige beoordeelt het materiaal als niet-asbestverdacht.
--------------------------	-----------------------------------------------------------------------
