Asbestinventarisatetest

Kleine Marsestraat 38, 3950 Bocholt

Attestnummer : 20251209-000338.000

Niet-asbestveilig

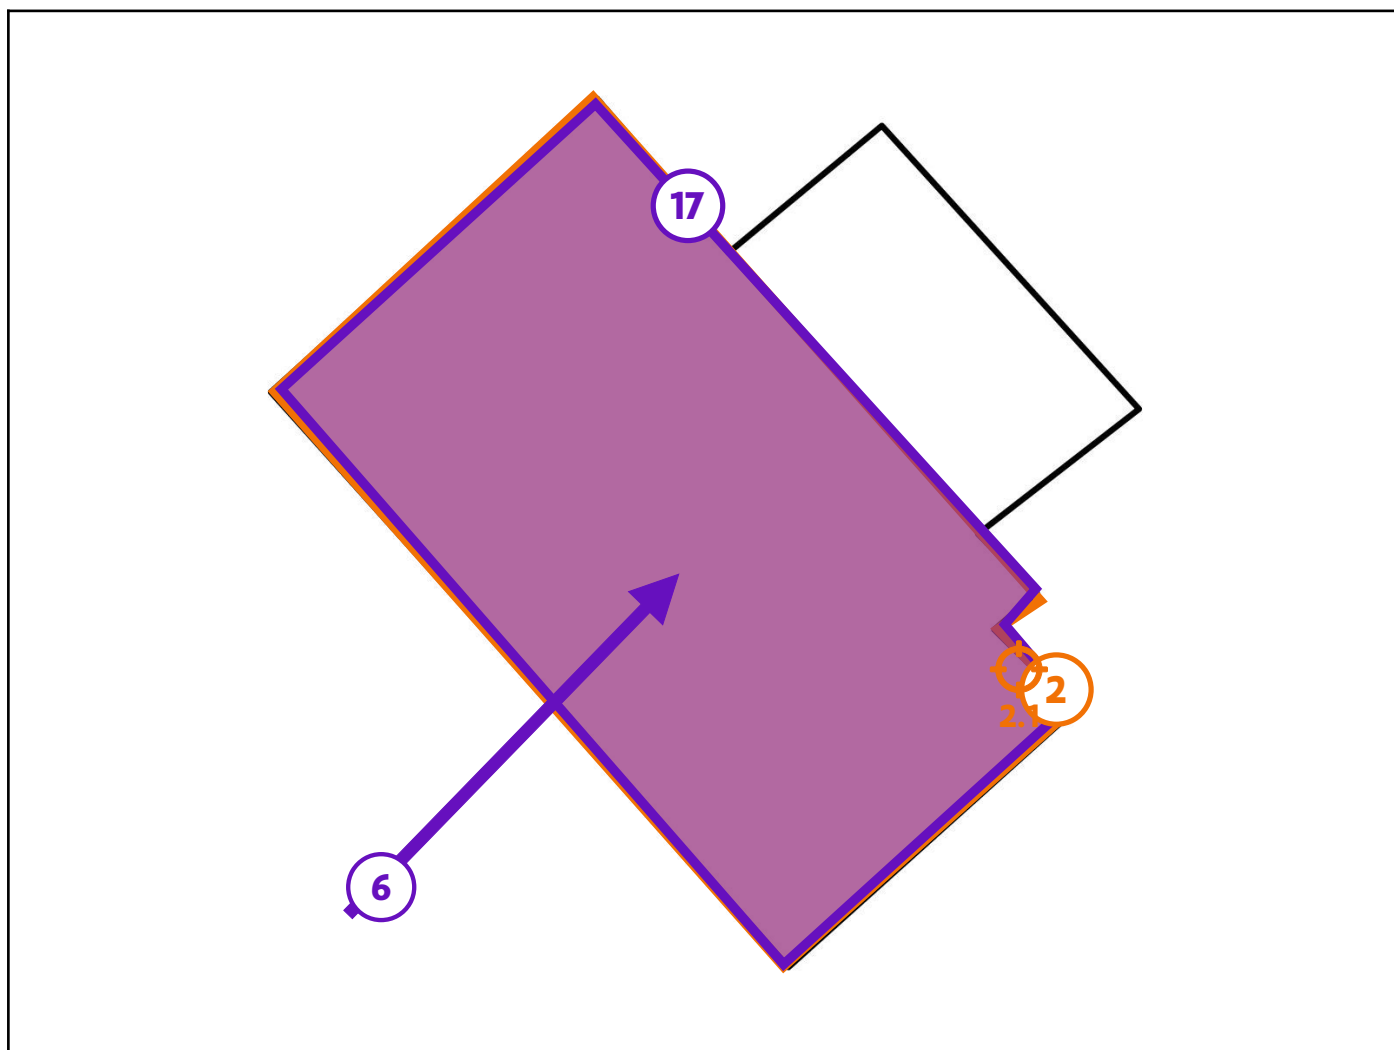
Plan 1.1: Hoofdgebouw plan

Beschrijving	Type	Actie
2. Dakleien (met staalname)	Asbestmateriaal	Verwijderen
2.1 Code: 4	Puntmonster	-
6. Schouw op het dak (beperkingsfiche)	Beperking	-
17. Geen onderdak	Overige ruimte of materiaal	-

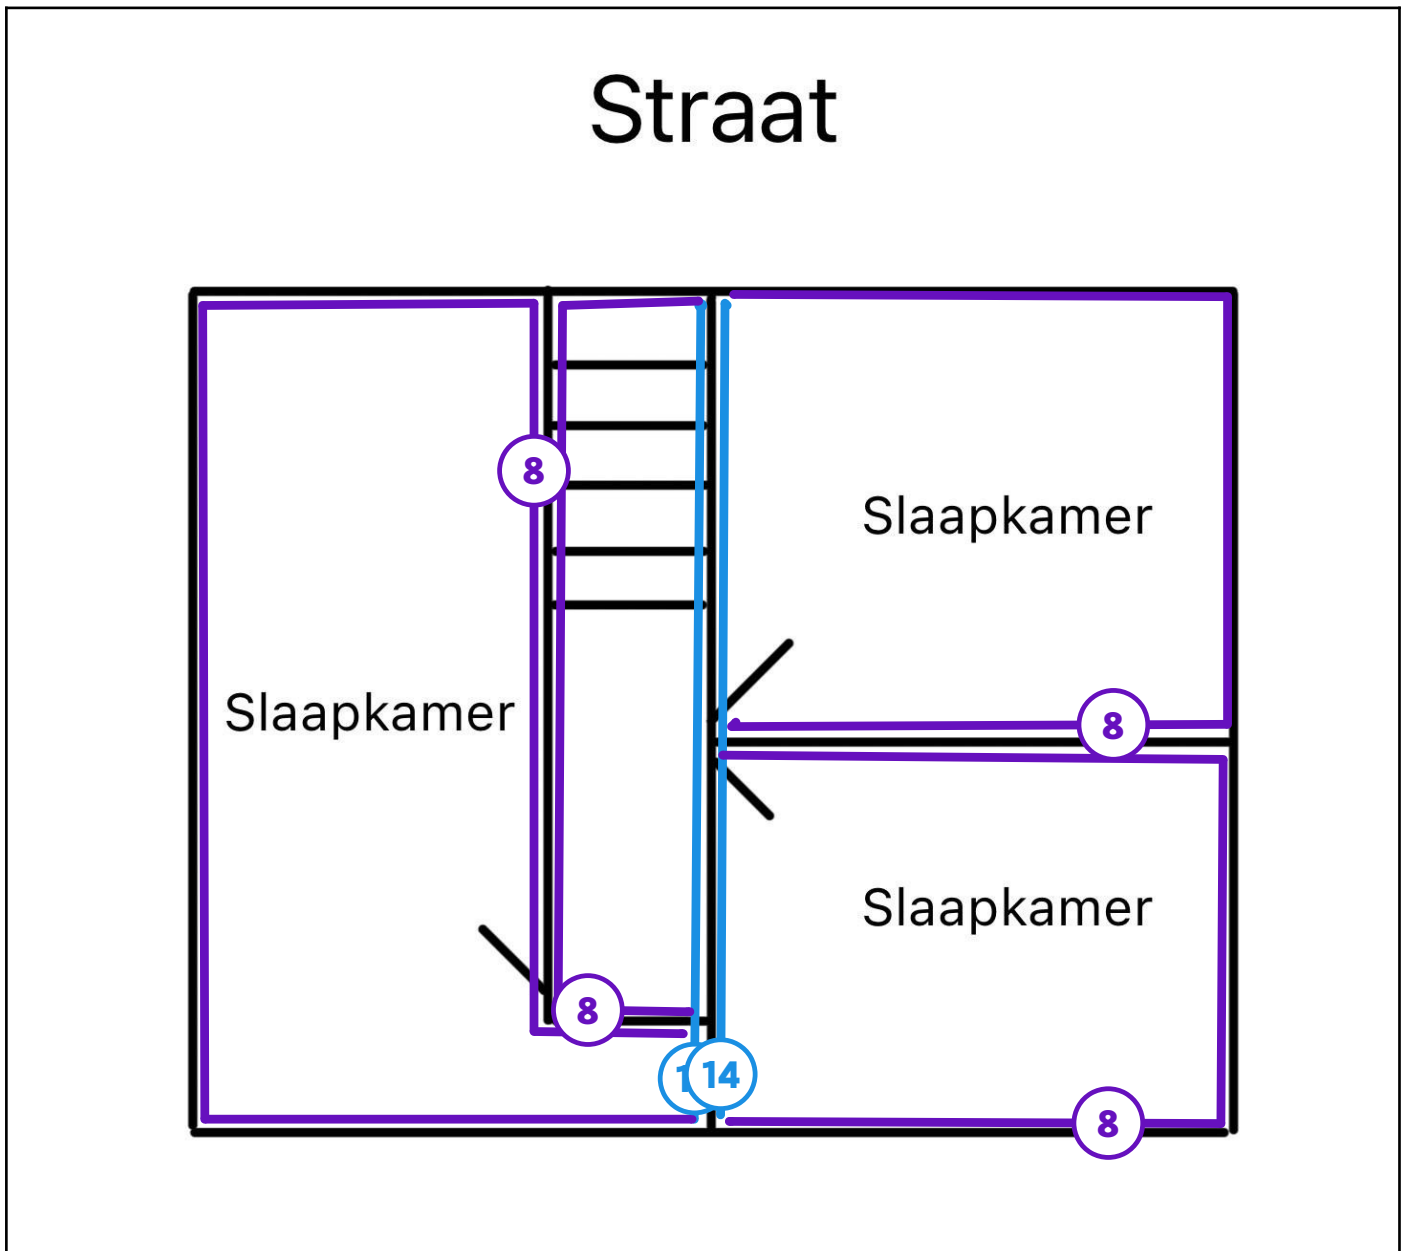
Plan 1.2: Eerste verdieping

Beschrijving	Type	Actie
8. Valse wanden	Advies	-
14. Muurpleister	Geen asbest	-

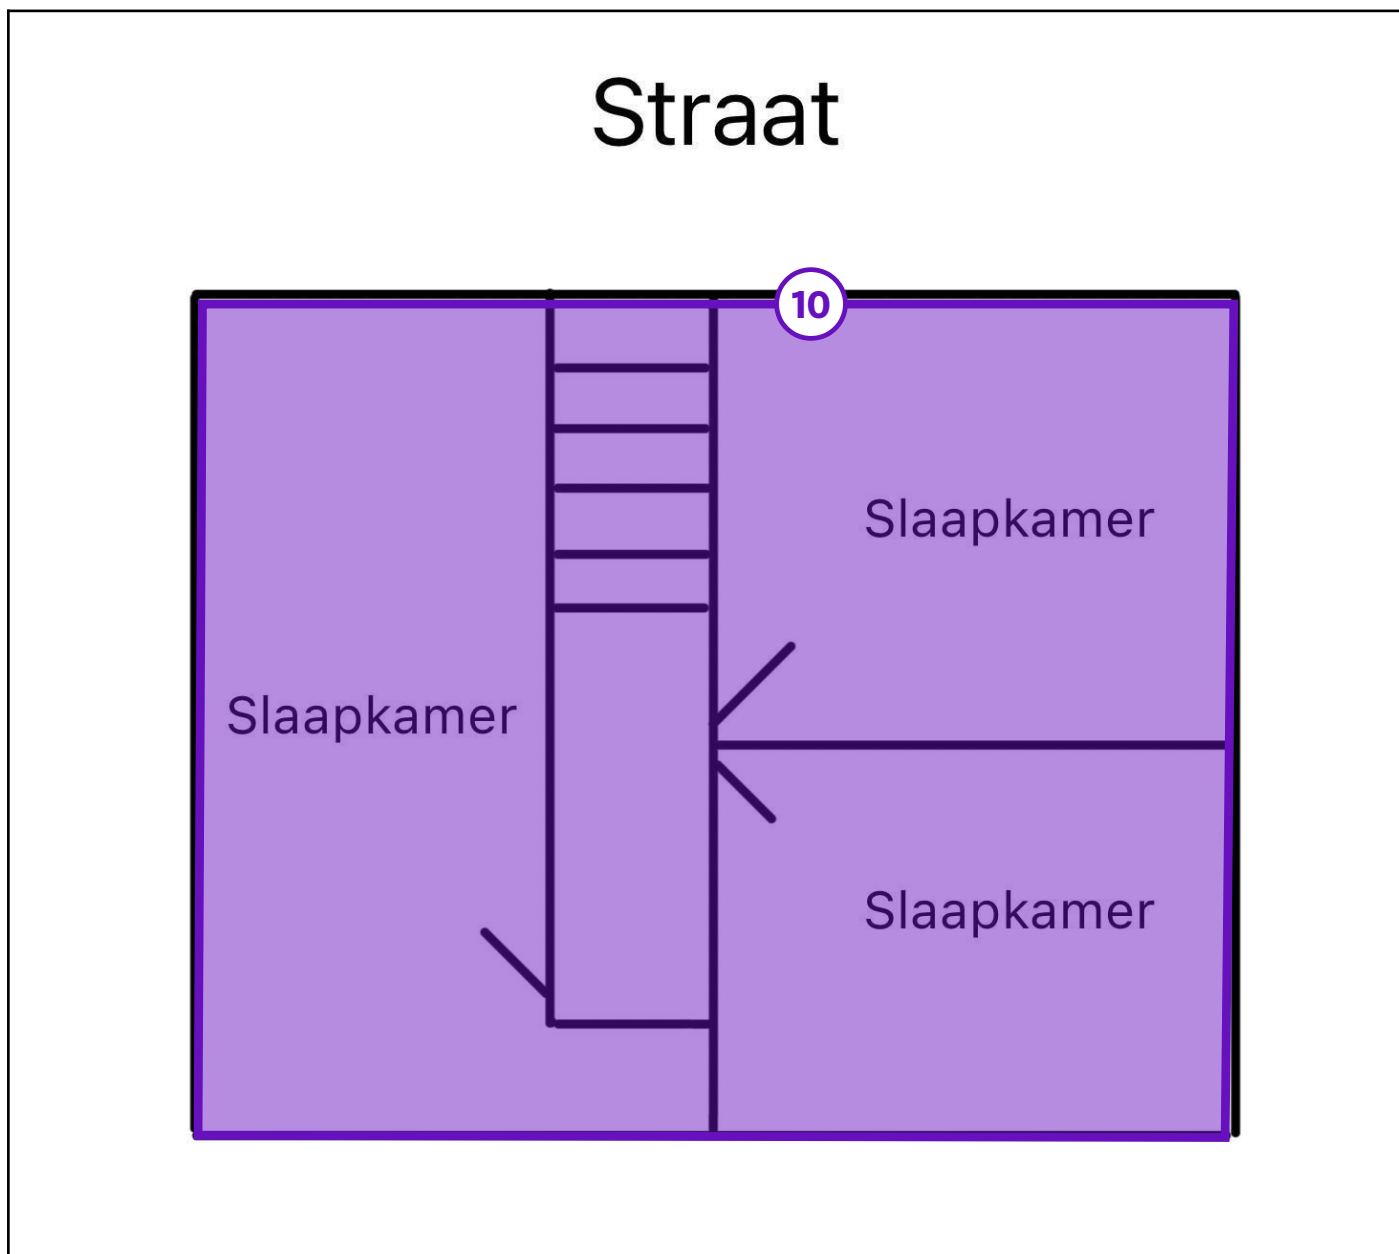
Plan 1.3: Eerste verdieping kopie

Beschrijving	Type	Actie
10. Valse plafonds	Advies	-

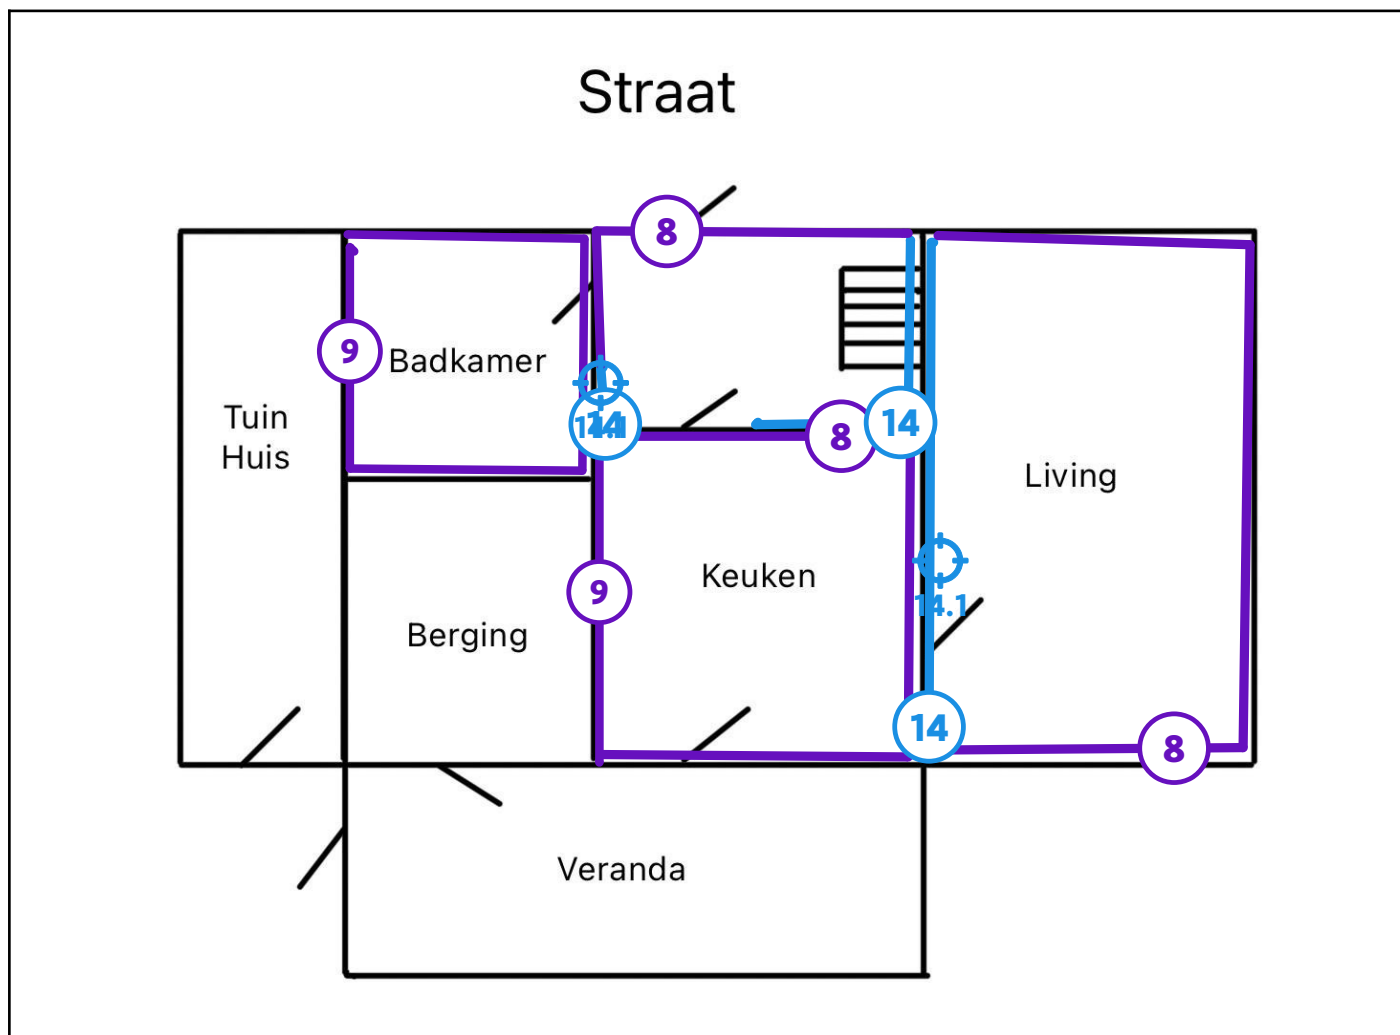
Plan 1.5: Gelijkvloers

Beschrijving	Type	Actie
8. Valse wanden	Advies	-
9. Tegellijn niet zichtbaar	Advies	-
14. Muurpleister	Geen asbest	-
14.1 Code: 1	Mengmonster	-

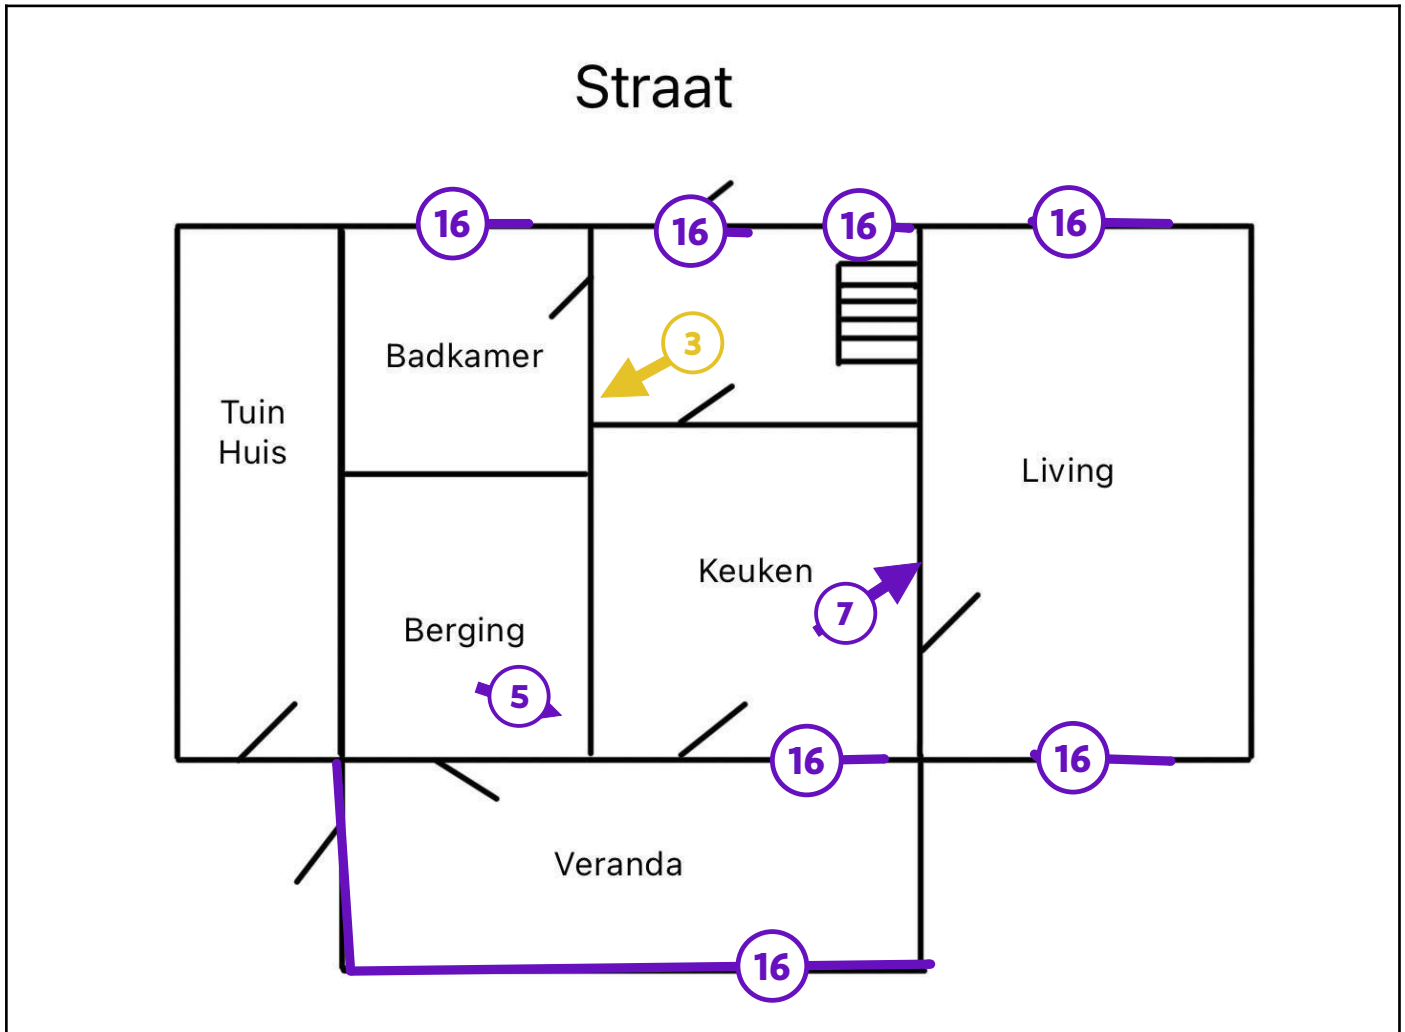
Plan 1.7: Gelijkvloers kopie

Beschrijving	Type	Actie
3. Bakeliet Tellerkast	Asbestmateriaal	Zorgvuldig beheren
5. Cv-ketel	Beperking	-
7. Kachel	Advies	-
16. Kit niet verdacht (visueel vastgesteld)	Overige ruimte of materiaal	-

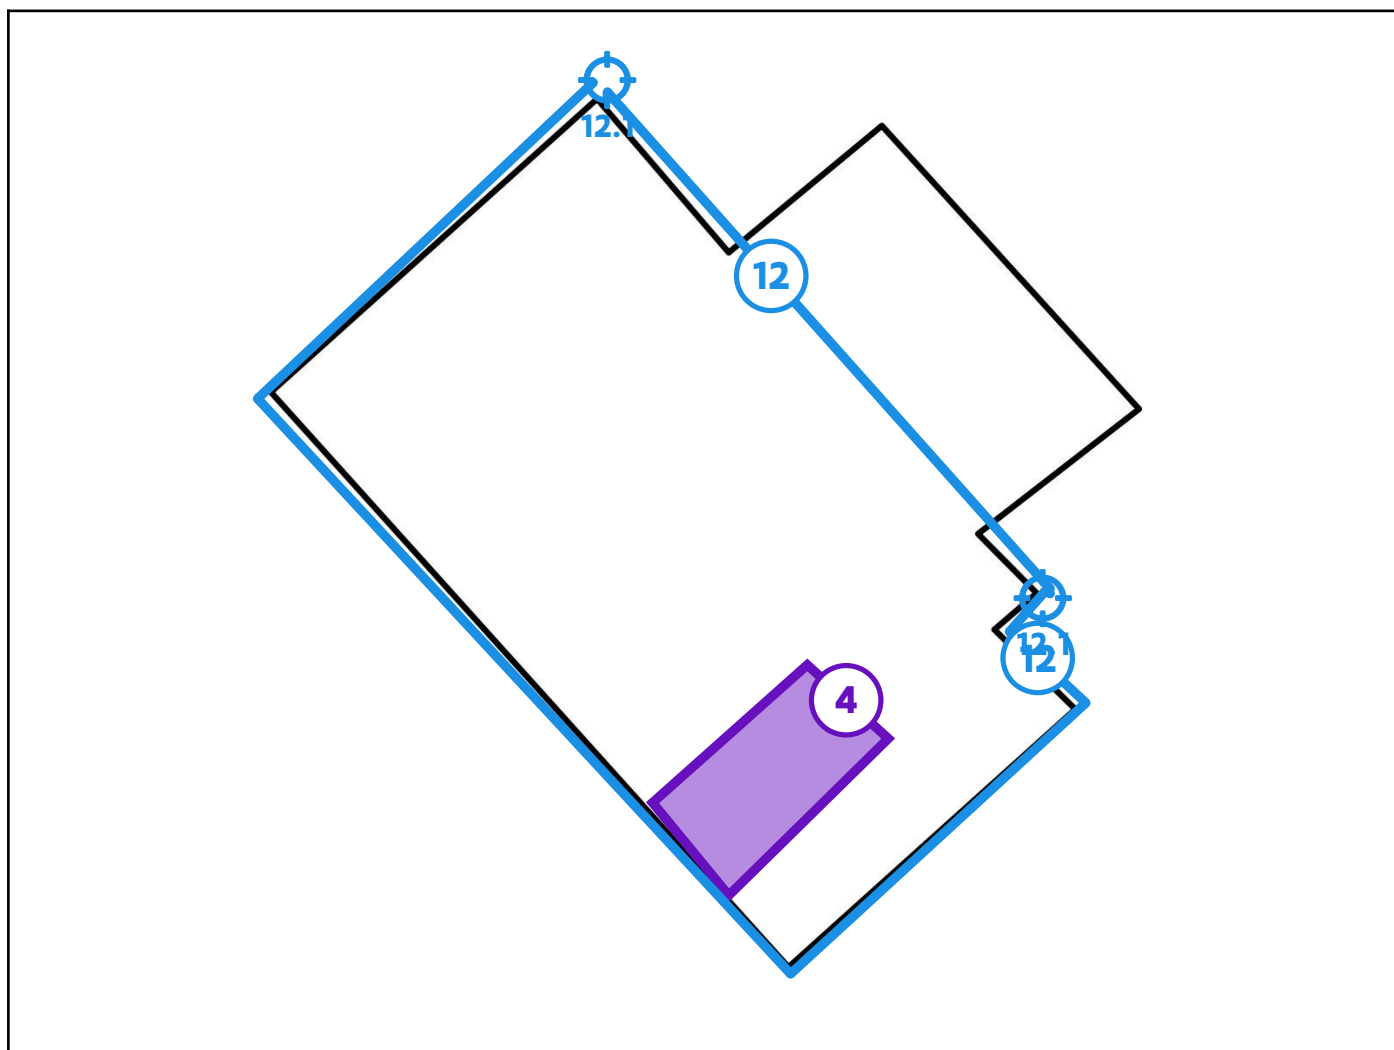
Plan 1.8: Hoofdgebouw plan kopie

Beschrijving	Type	Actie
4. Ruimte niet waarneembaar	Beperking	-
12. Crepi (met staalname)	Geen asbest	-
12.1 Code: 3	Mengmonster	-

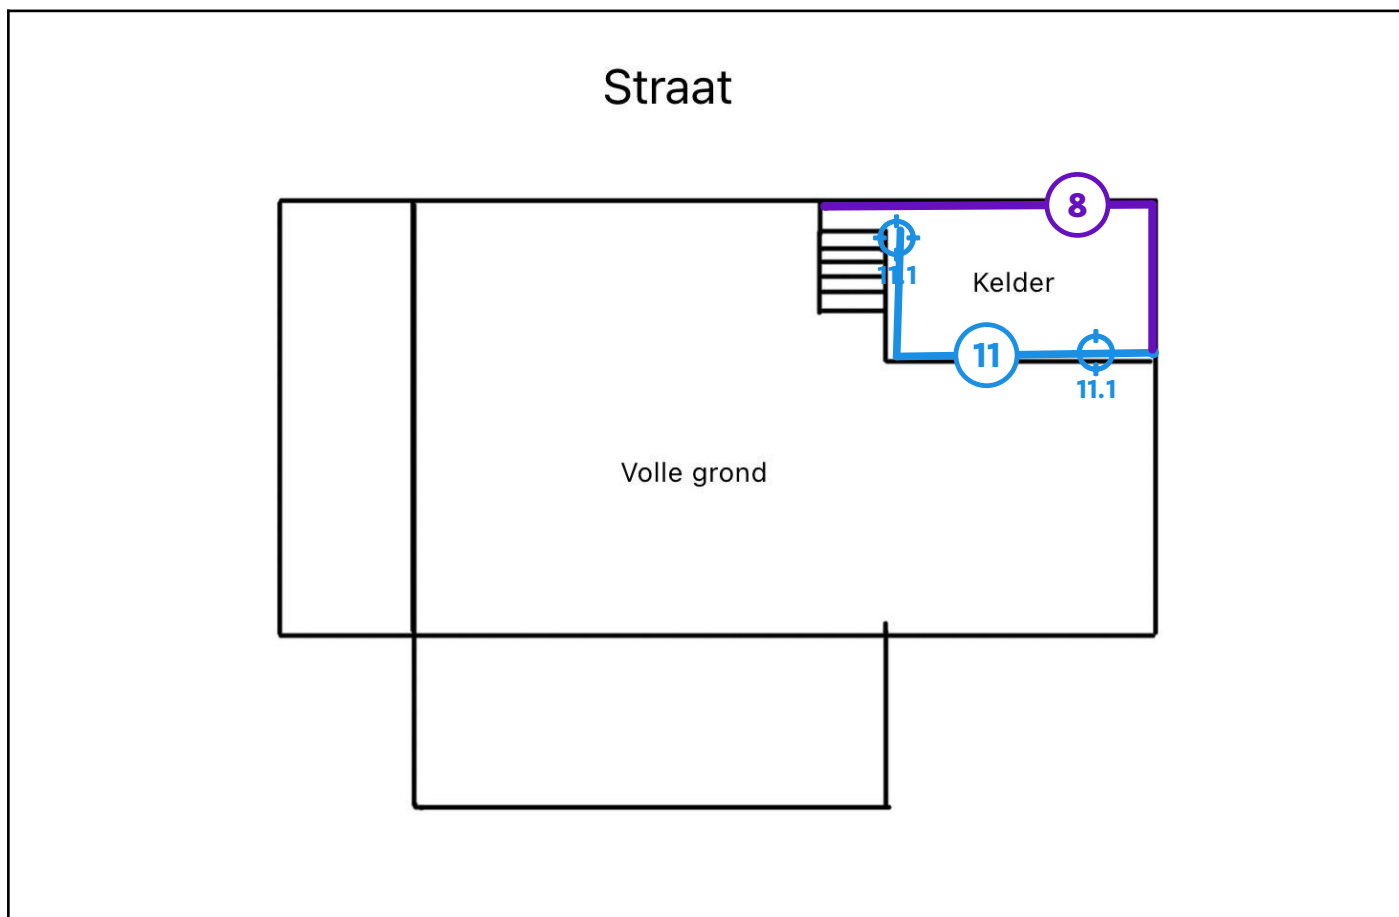
Plan 1.9: Kelder

Beschrijving	Type	Actie
8. Valse wanden	Advies	-
11. Cementering binnentoepassing (met staalname)	Geen asbest	-
11.1 Code: 2	Mengmonster	-

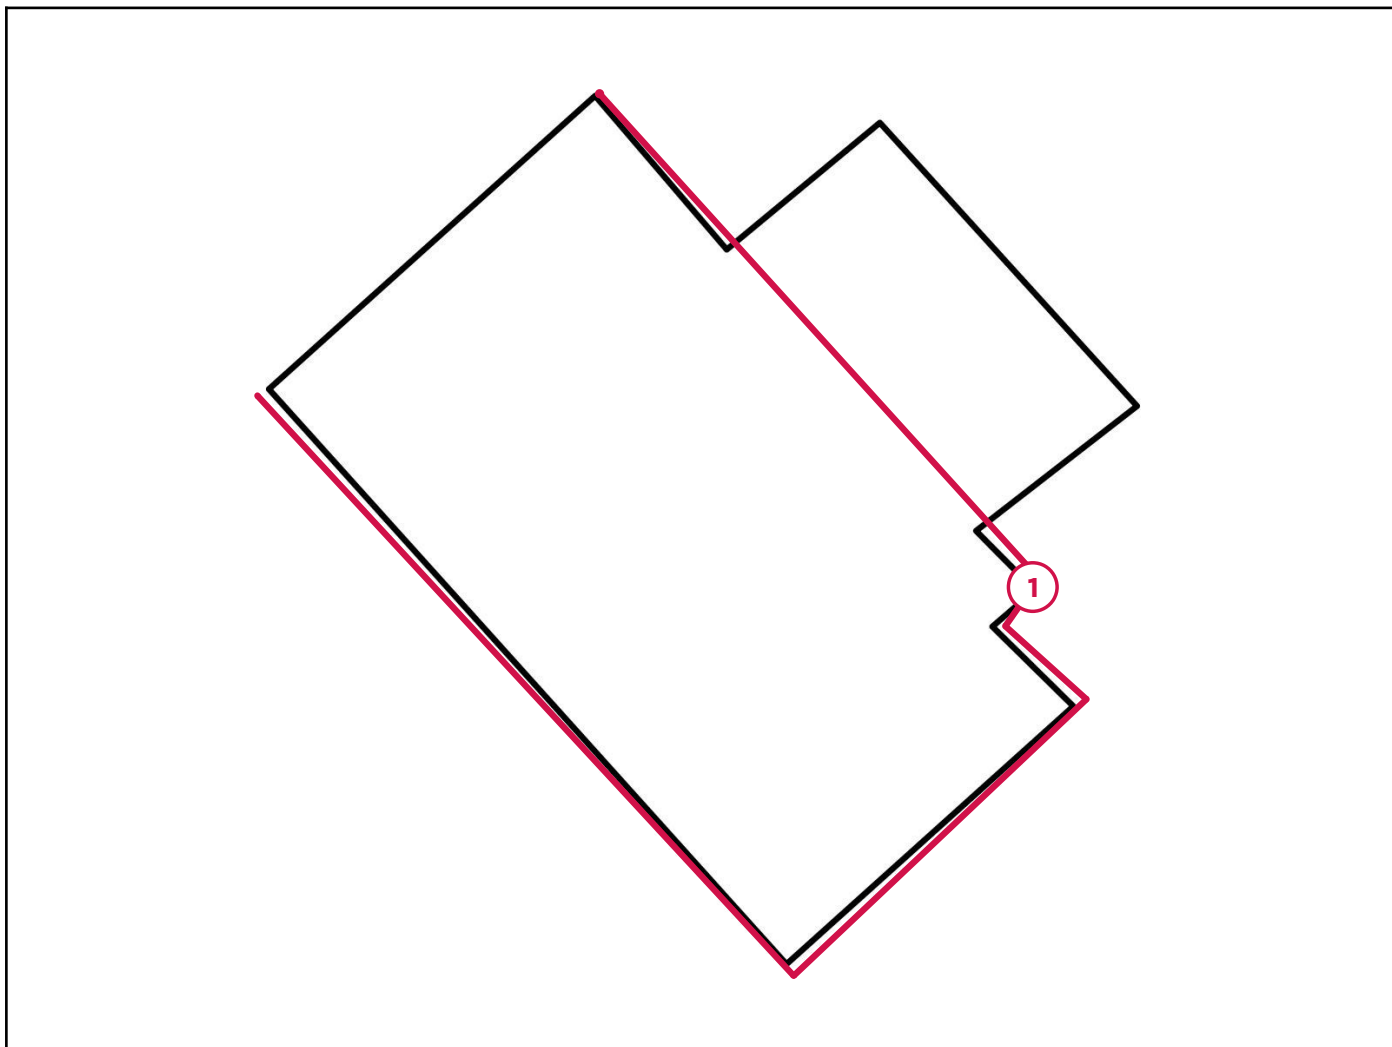
Plan 1.10: Hoofdgebouw plan kopie

Beschrijving	Type	Actie
1. Slib/sediment dakgoot	Asbestmateriaal	Dringend verwijderen
