# Asbestinventarisatetest

Kraaienhoflaan 6/0202, 2070 Beveren-Kruibeke-Zwijndrecht

Attestnummer : 20260506-000133.000

Uitgegeven op : 06.05.2026

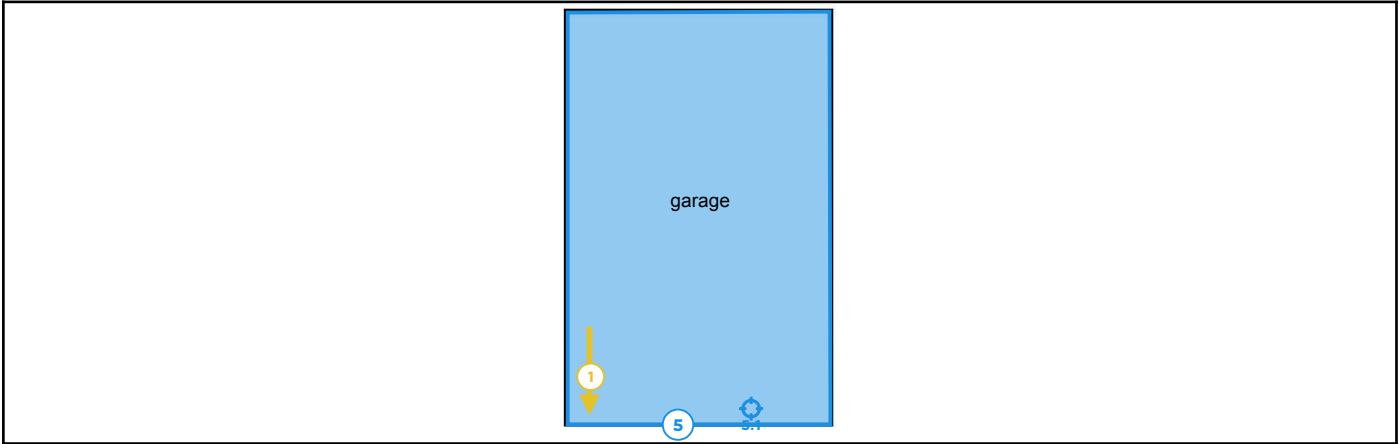
# Plan 2.1: Garage

- 1 Asbestmateriaal**
- 0 Beperkingen
- 0 Uitsluitingen
- 0 Roerende goederen
- 0 Puin, steenslag, (water)bodem
- 0 Adviezen
- 1 Geen asbest**

- Eenvoudige handelingen: mag via doe-het-zelf of door werknemer(s) met opleidingsattest eenvoudige handelingen  
Schroef de bakeliet componenten los en verwijder deze in hun geheel zonder deze (verder) te beschadigen.  
Neem de volgende maatregelen bij verwijdering:
  - Baken de werkzone af en vermijd aanwezigheid van derden
  - Dek de vloer af
  - Bevochtig de toepassing tijdens het verwijderen om vezelvrijgave te beperken
