# Asbestinventarisatetest

de Merodelei 261, 2300 Turnhout

Attestnummer : 20241014-000411.000

**Niet-asbestveilig**

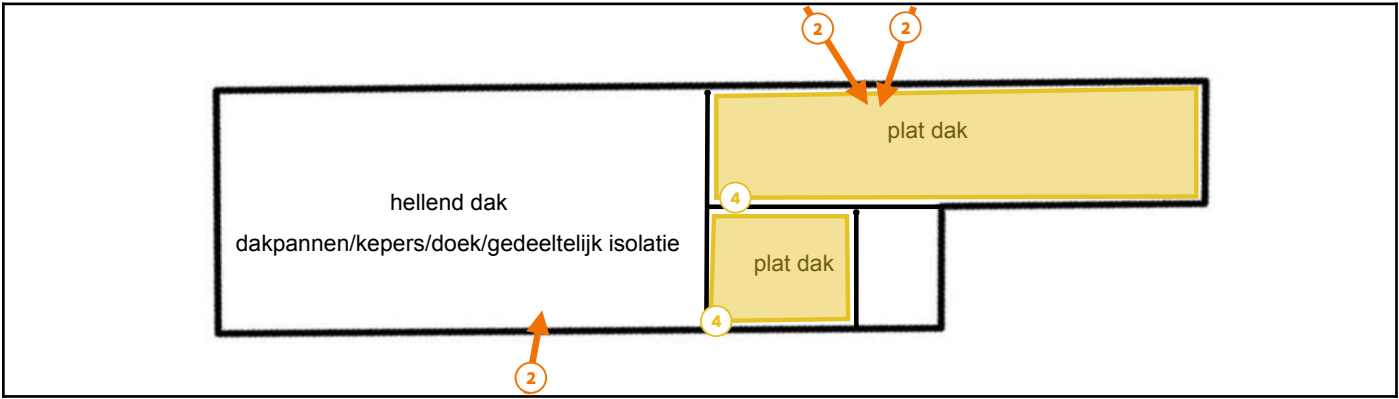
# Plan 1.9: Dakenplan

| Beschrijving | Type | Actie |
|---|---|---|
| 4. Roofing plat dak | Asbestmateriaal | Zorgvuldig beheren |

| Opmerking | Roofing geplaatst voor 2001 wordt als asbestverdacht beschouwd. Er is een staalname nodig om de aanwezigheid van asbest uit te sluiten. Vanwege het grote risico op lekkages na staalname werd er geen staalname uitgevoerd. Dit heeft als gevolg dat deze roofing als asbestmateriaal wordt opgenomen in het attest. |
