Asbestinventarisatetest

Sint-Katelijnestraat 101, 2800 Mechelen

Attestnummer : 20260310-000054.000

Uitgegeven op : 10.03.2026

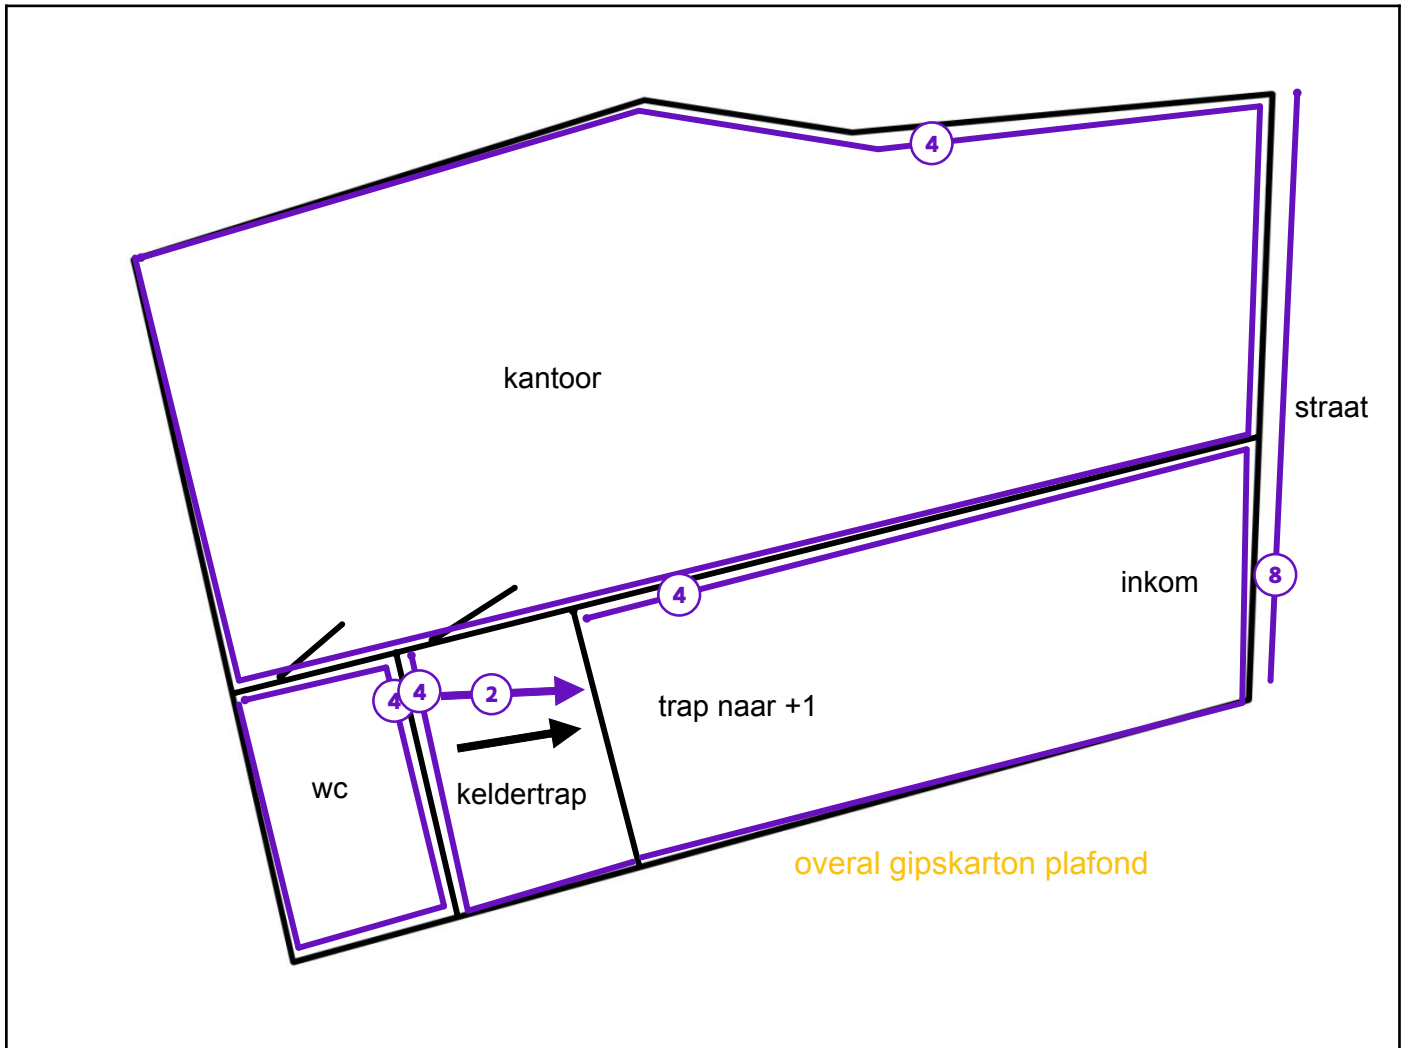
Plan 1.1: Gelijkvloers

Beschrijving	Type	Actie
2. Kelder onder water	Beperking	-
3. Valse plafonds	Advies	-
4. Valse wanden	Advies	-
8. Crepi: niet verdacht (factuur)	Overige ruimte of materiaal	-

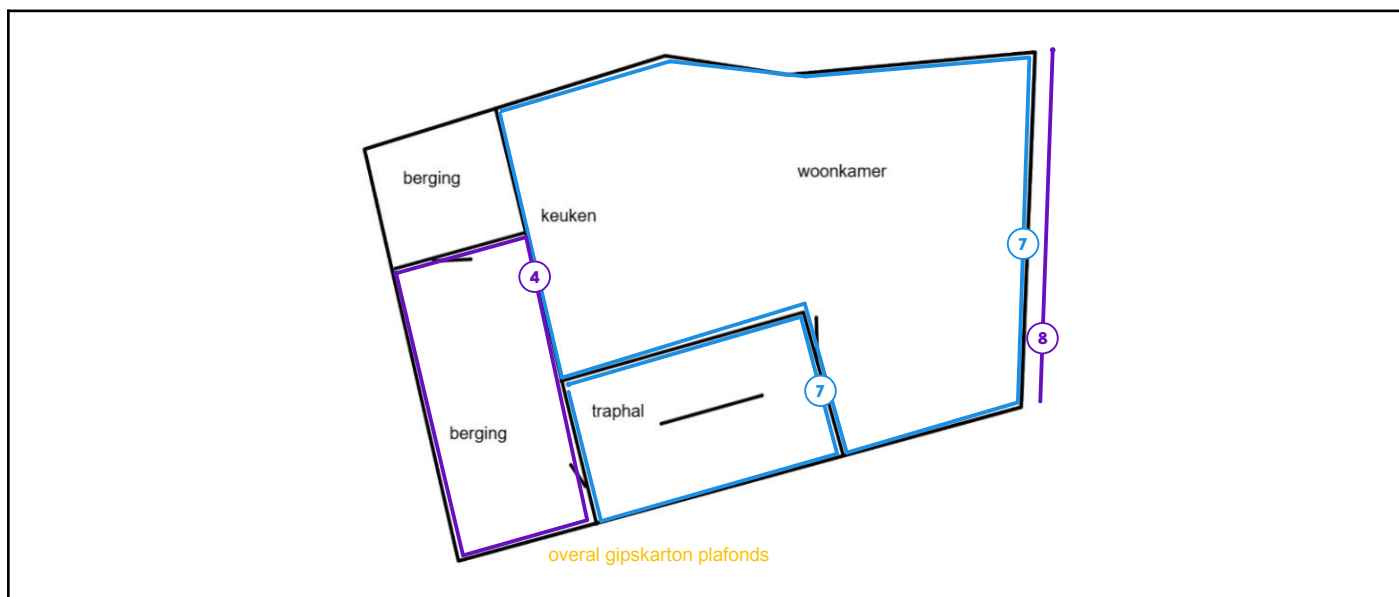
Plan 1.2: Eerste verdiep

Beschrijving	Type	Actie
3. Valse plafonds	Advies	-
4. Valse wanden	Advies	-
7. Muurpleister (staalname)	Geen asbest	-
8. Crepi: niet verdacht (factuur)	Overige ruimte of materiaal	-

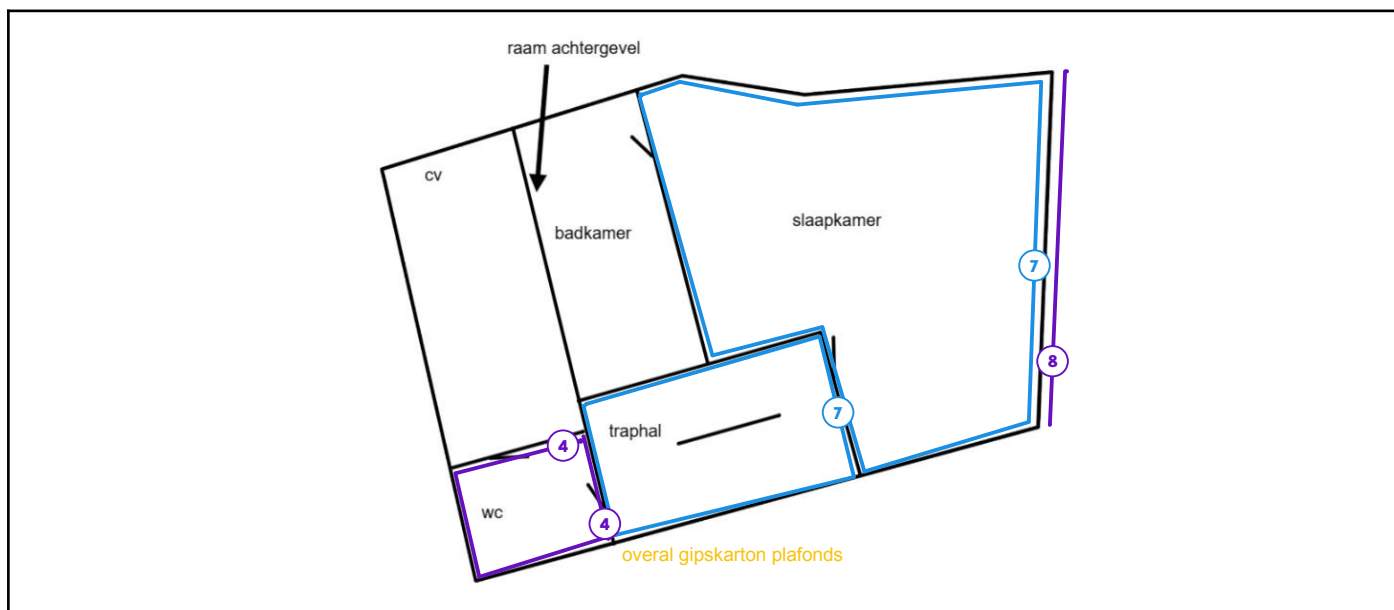
Plan 1.3: tweede verdiep

Beschrijving	Type	Actie
3. Valse plafonds	Advies	-
4. Valse wanden	Advies	-
7. Muurpleister (staalname)	Geen asbest	-
8. Crepi: niet verdacht (factuur)	Overige ruimte of materiaal	-

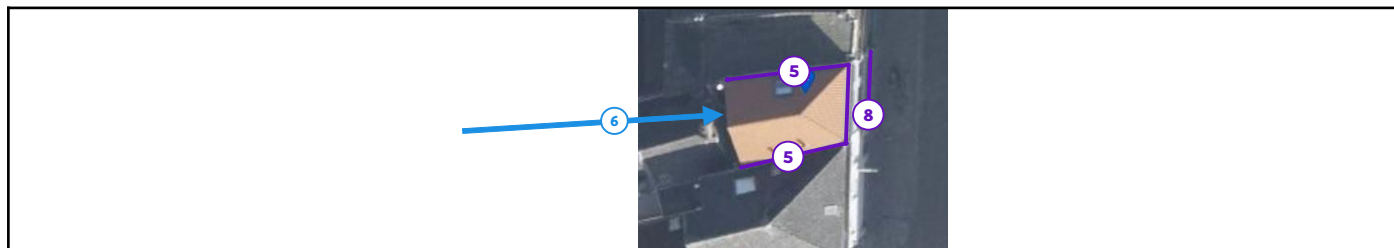
Plan 1.5: Luchtfoto

Beschrijving	Type	Actie
5. Dakgoot bevat niet asbestverdachte laag	Advies	-
6. Leien achtergevel (vernieuwd)	Geen asbest	-
8. Crepi: niet verdacht (factuur)	Overige ruimte of materiaal	-

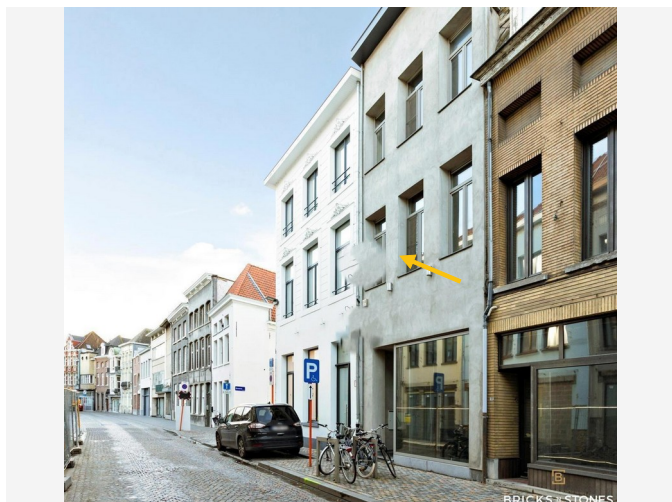
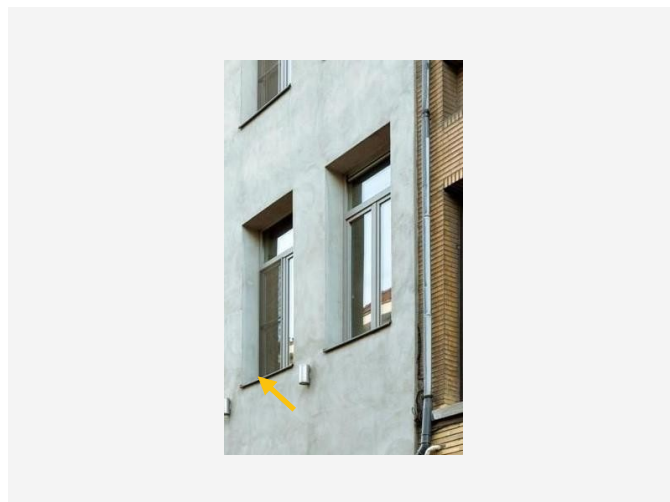
Beschrijving	Notitie	Terug te vinden op plannen
Fiche 14: Leidingisolatie (niet aanwezig)	leidingisolatie (niet aanwezig) in het inspectie gebied.	-
Fiche 15: Liftinfrastructuur (niet aanwezig)	liftinfrastructuur (niet aanwezig) in het inspectie gebied.	-
Fiche 16: Kit ramen en deuren	Geen verdachte kit aanwezig	-
