Asbestinventarisatetest

Vrijhandelstraat 63/101, 2170 Antwerpen

Attestnummer : 20250623-000377.000

Uitgegeven op : 23.06.2025

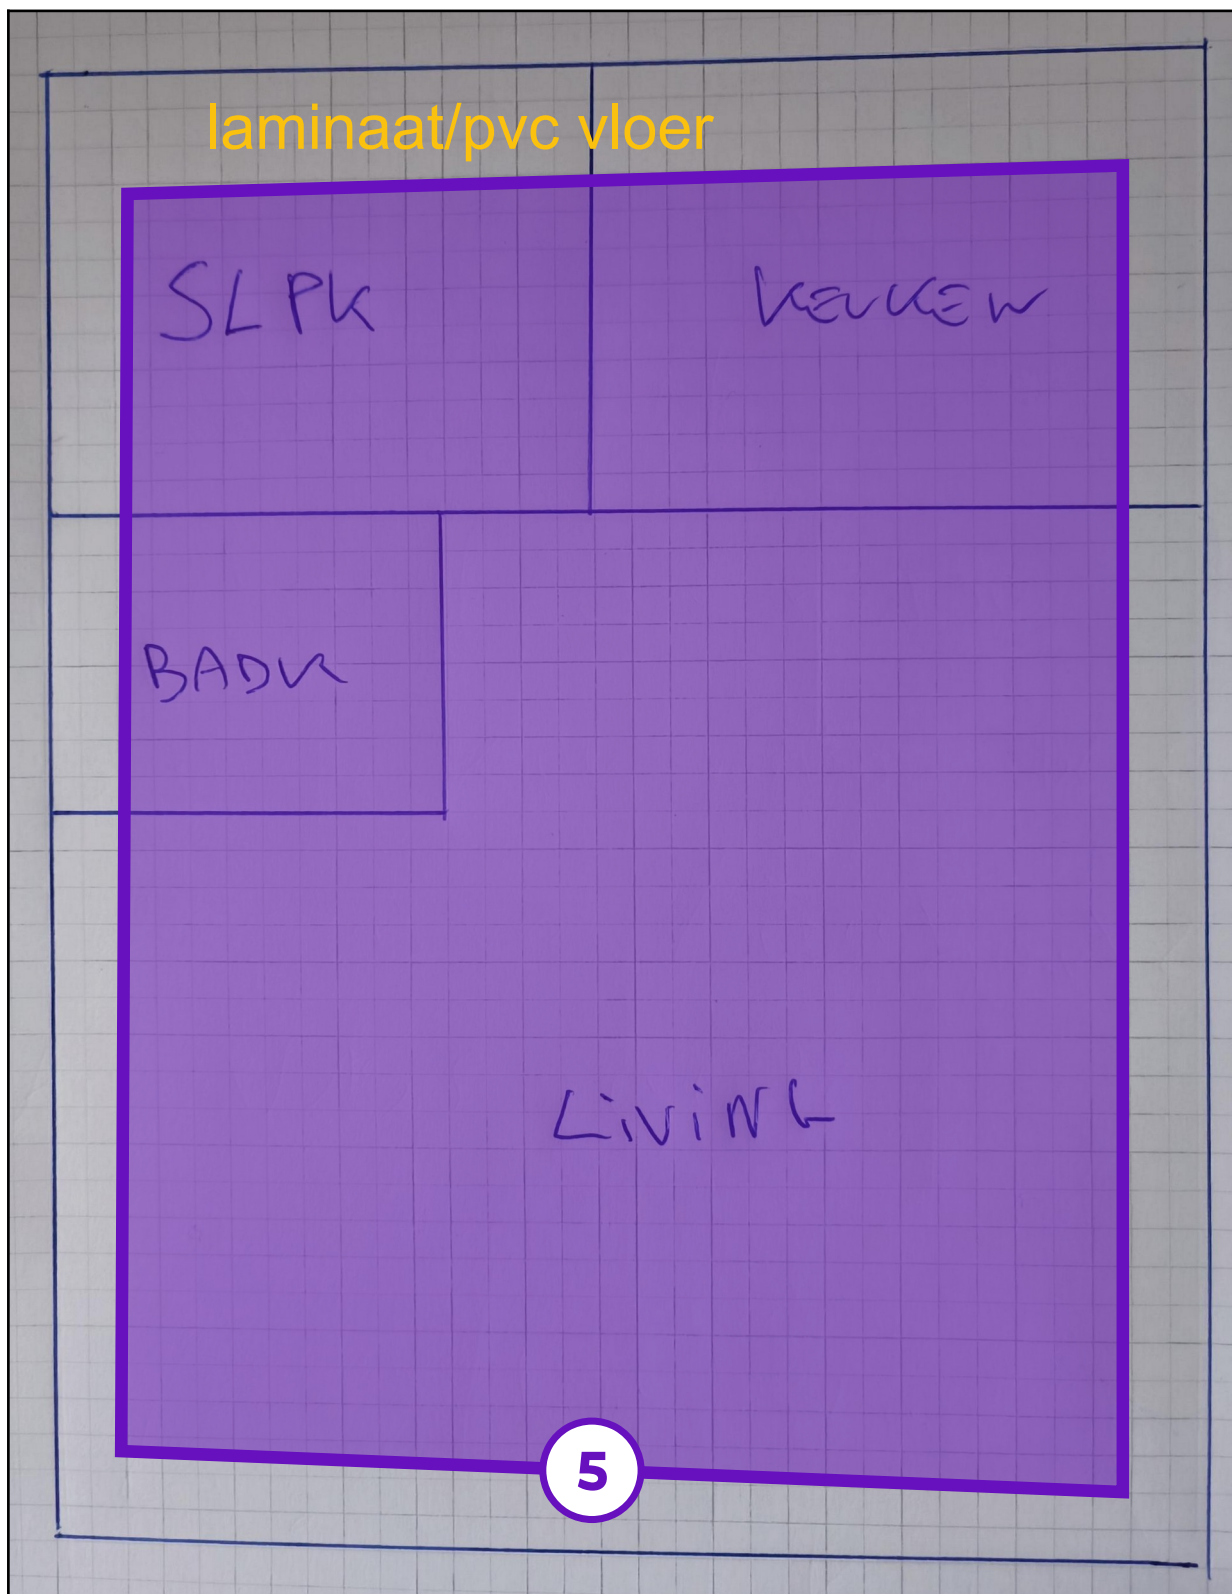
Plan 1.1: plan appartement

5. laminaat/pvc vloer	Advies	-
-----------------------	--------	---

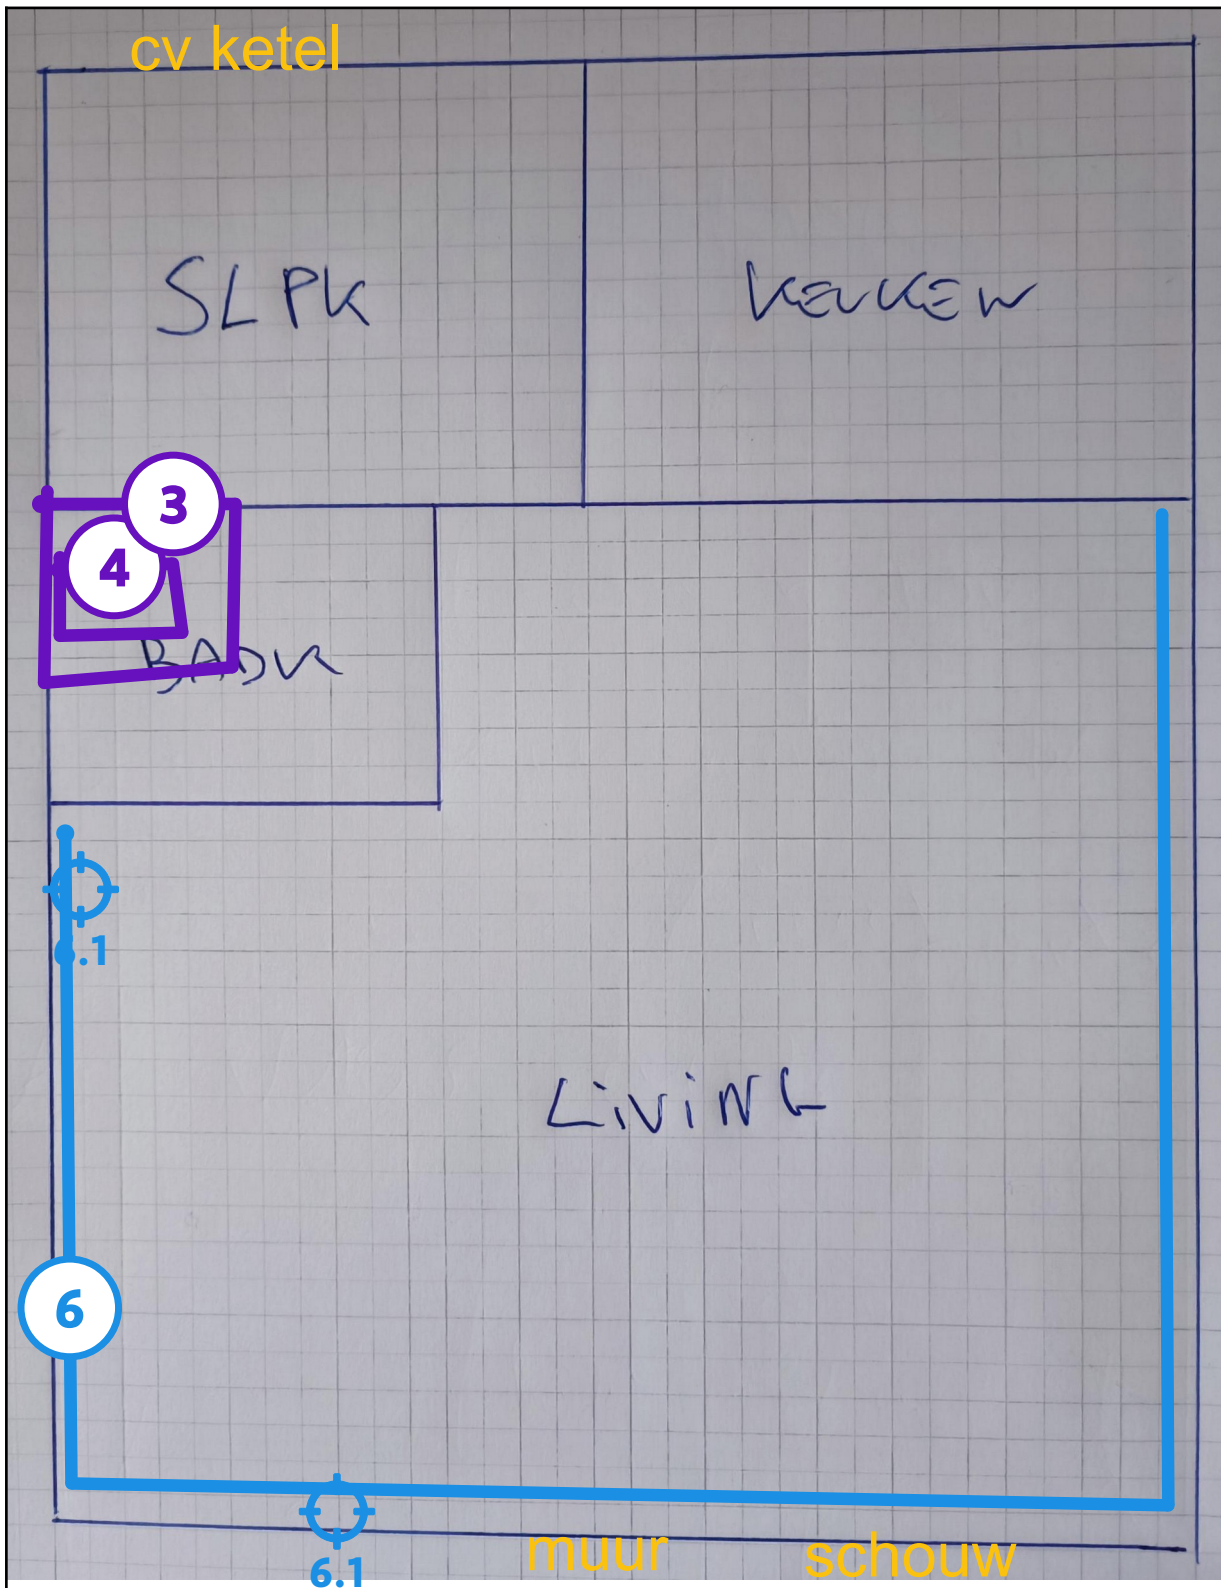
Plan 1.2: plan appartement

3. schouw	Advies	-
4. CV Ketel	Advies	-
6. Muurpleister	Geen asbest	-
6.1 Code: muur	Mengmonster	-

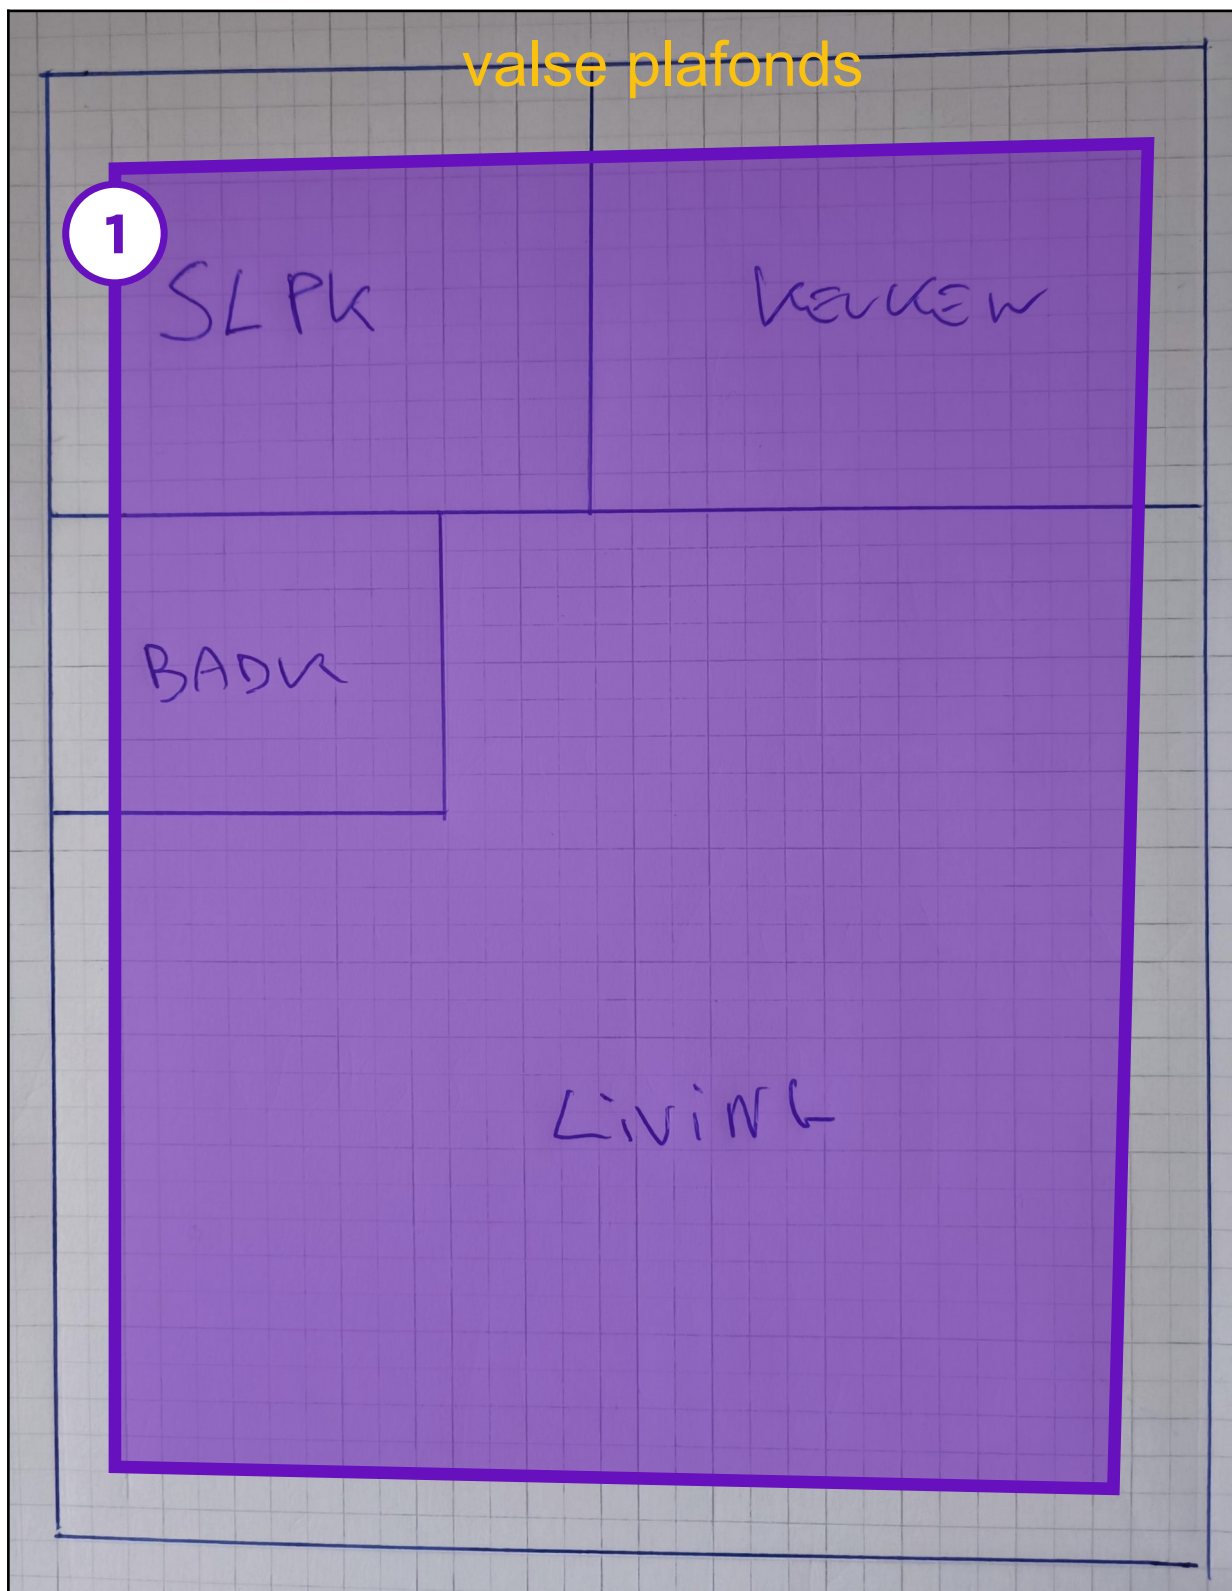
Plan 1.3: plan appartement

1. Valse plafonds	Advies	-
-------------------	--------	---

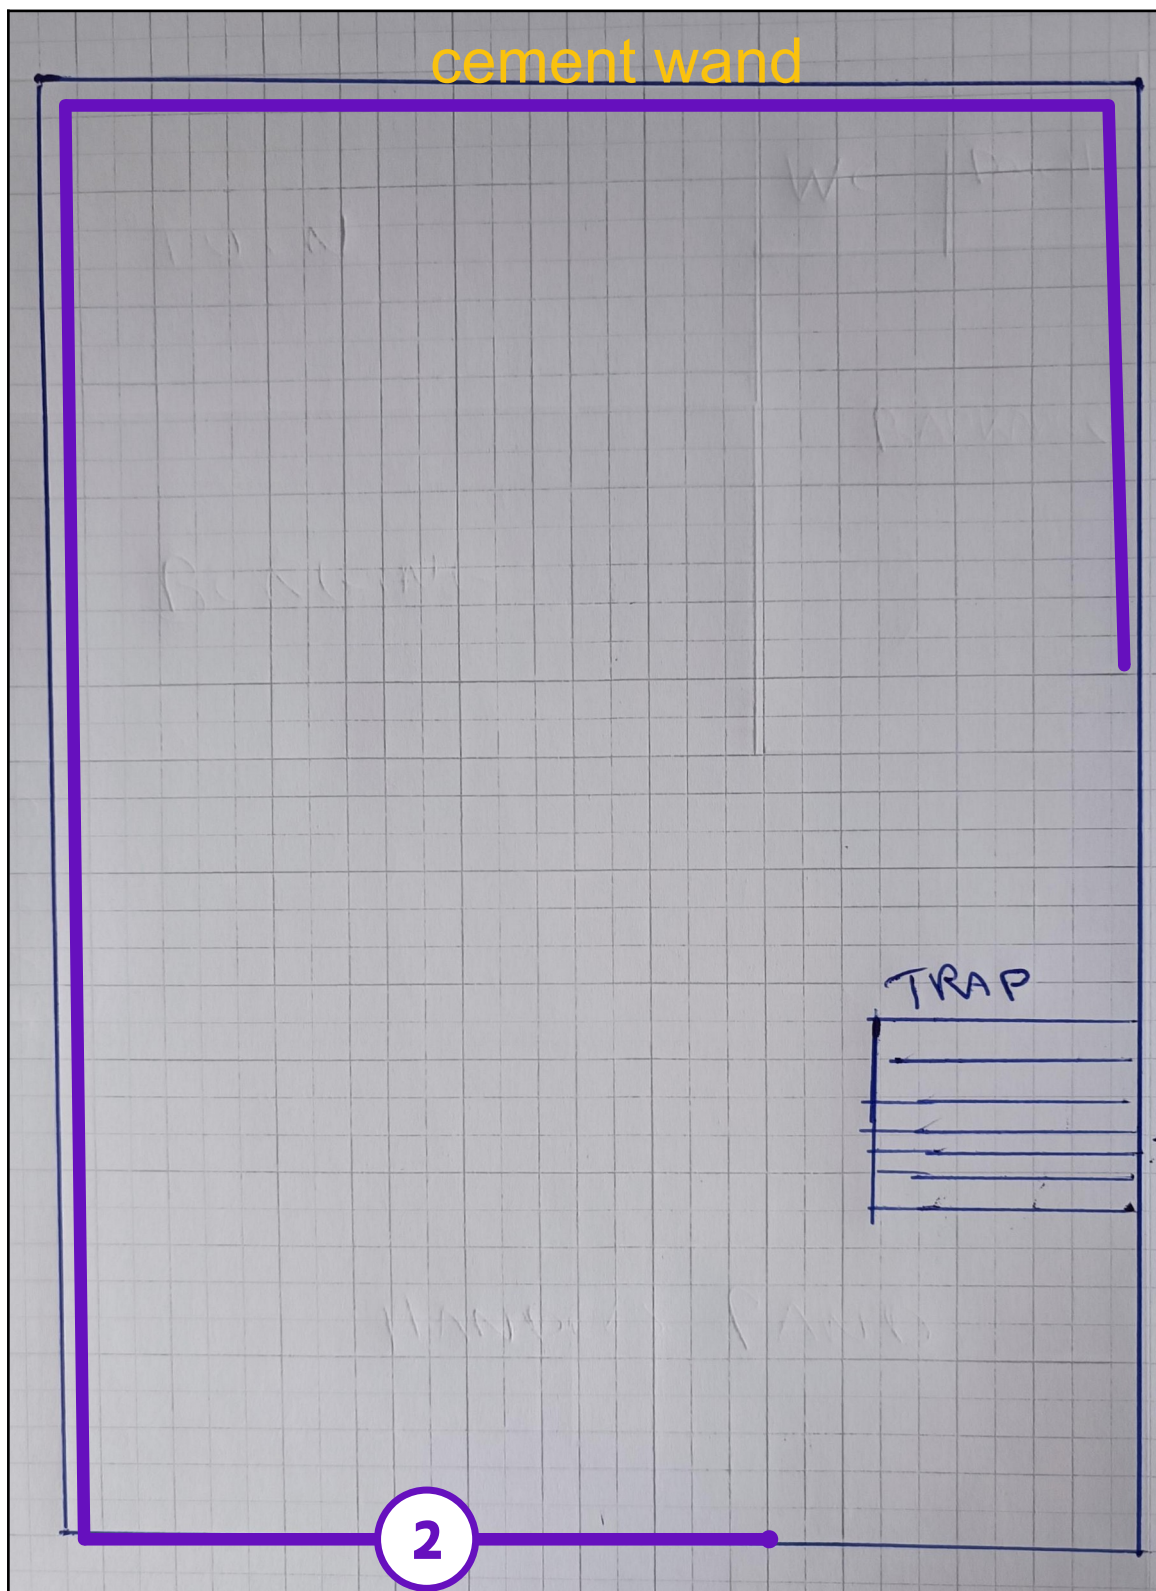
Plan 1.4: plan kelder

De cementering in de privéruimte behoort toe tot de gemeenschappelijke delen. cementering is een asbestverdacht materiaal. Meld schade bij de VME /syndicus van het gebouw. Informatie / resultaten van deze toepassing kan u raadplegen/opvragen in het asbestattest gemeenschappelijke delen (indien beschikbaar)
