Asbestinventarisatetest

Vogelstraat 48, 2580 Putte

Attestnummer : 20240503-000278.000

Uitgegeven op : 03.05.2024

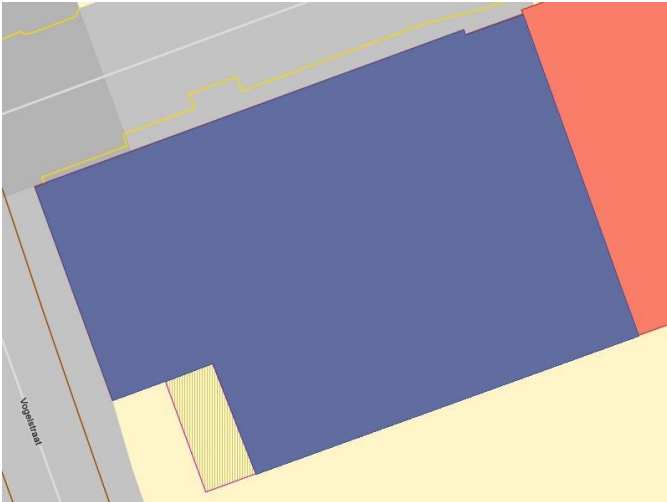
Zone 1: Hoofdgebouw

- 6** **Asbestmaterialen**
- 0 Beperkingen
- 0 Uitsluitingen
- 0 Roerende goederen
- 0 Puin, steenslag, (water)bodem
- 0 Adviezen
- 1** **Geen asbest**

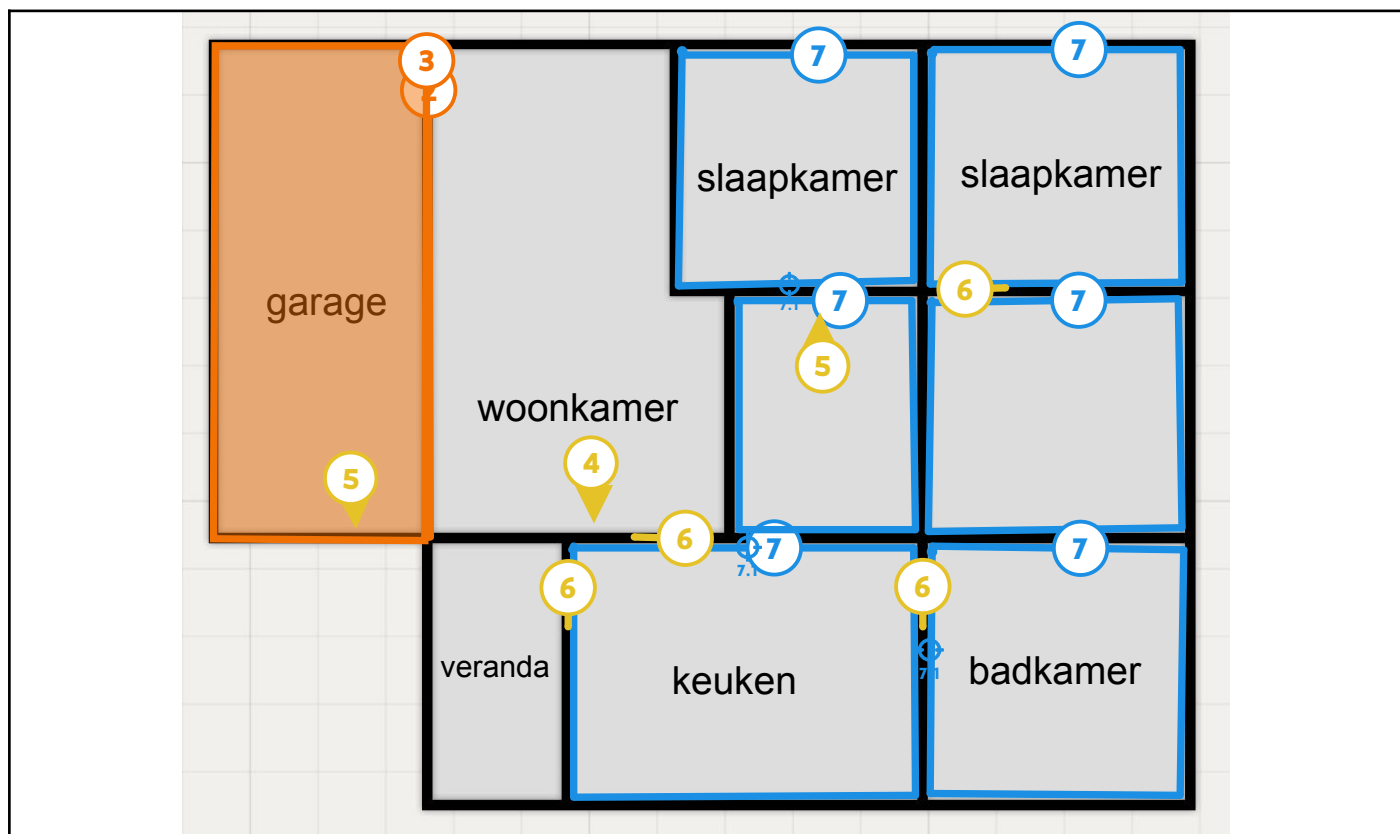
Plan 1.1: Gelijkvloers

Beschrijving	Type	Actie
2. Gevelleien	Asbestmateriaal	Verwijderen
3. Golfplaten	Asbestmateriaal	Verwijderen
4. Tellers bakeliet	Asbestmateriaal	Zorgvuldig beheren
5. Stopcontact bakeliet	Asbestmateriaal	Zorgvuldig beheren
6. Dorpels imitatiemarmarmer	Asbestmateriaal	Zorgvuldig beheren
7. Pleisterwerk muren	Geen asbest	-
7.1 Code: 01	Mengmonster	-

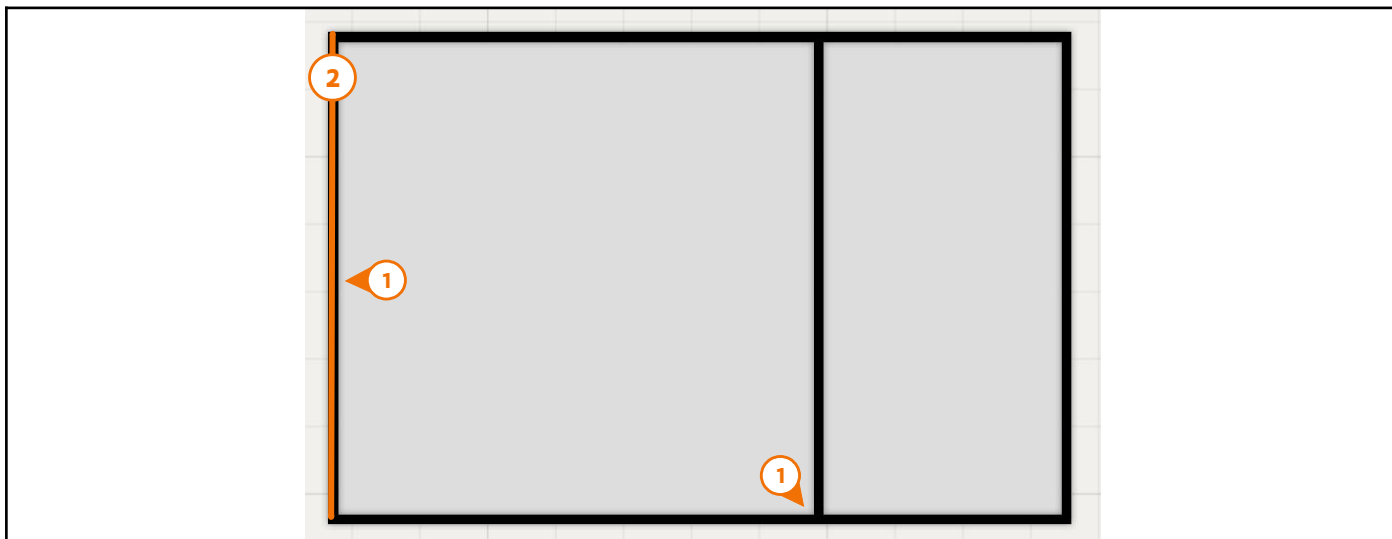
Plan 1.2: Zolder

Beschrijving	Type	Actie
1. Schouwpijp	Asbestmateriaal	Verwijderen
2. Gevelleien	Asbestmateriaal	Verwijderen

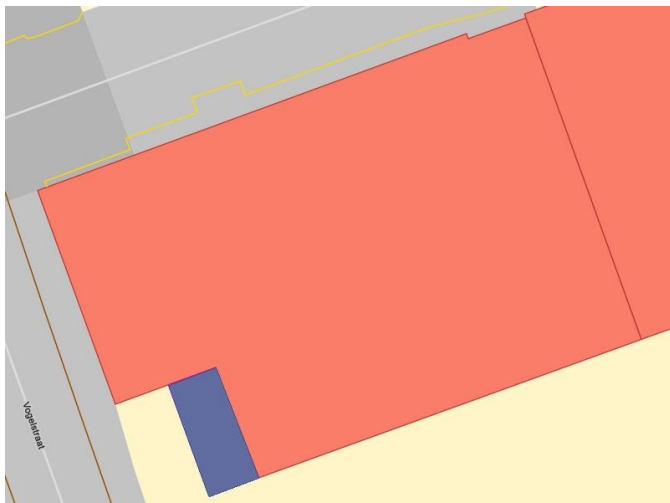
Zone 2: Afdak

- 0 Asbestmaterialen
- 0 Beperkingen
- 0 Uitsluitingen
- 0 Roerende goederen
- 0 Puin, steenslag, (water)bodem
- 0 Adviezen
- 0 Geen asbest
