# Asbestinventarisatetest

Leopoldstraat 11/7, 2800 Mechelen

Attestnummer : 20251019-000077.000

Uitgegeven op : 19.10.2025

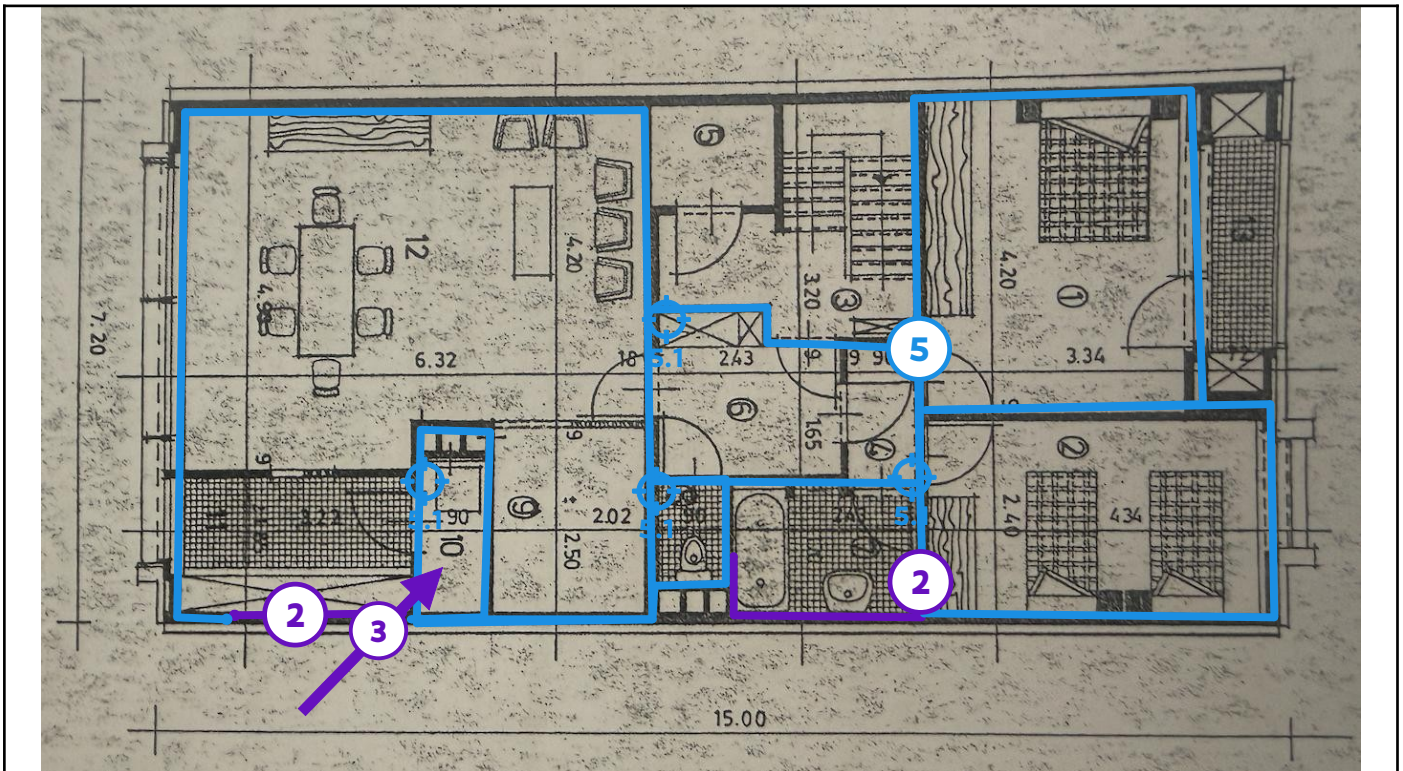
## Plan 1.2: Appartement bus 7

Beschrijving	Type	Actie
2. tegellijm	Advies	-
3. CV	Advies	-
5. pleister muren	Geen asbest	-
5.1 Code: M01	Mengmonster	-
