# Asbestinventarisatetest

Zag 3, 2580 Putte

Attestnummer : 20260903-000213.000

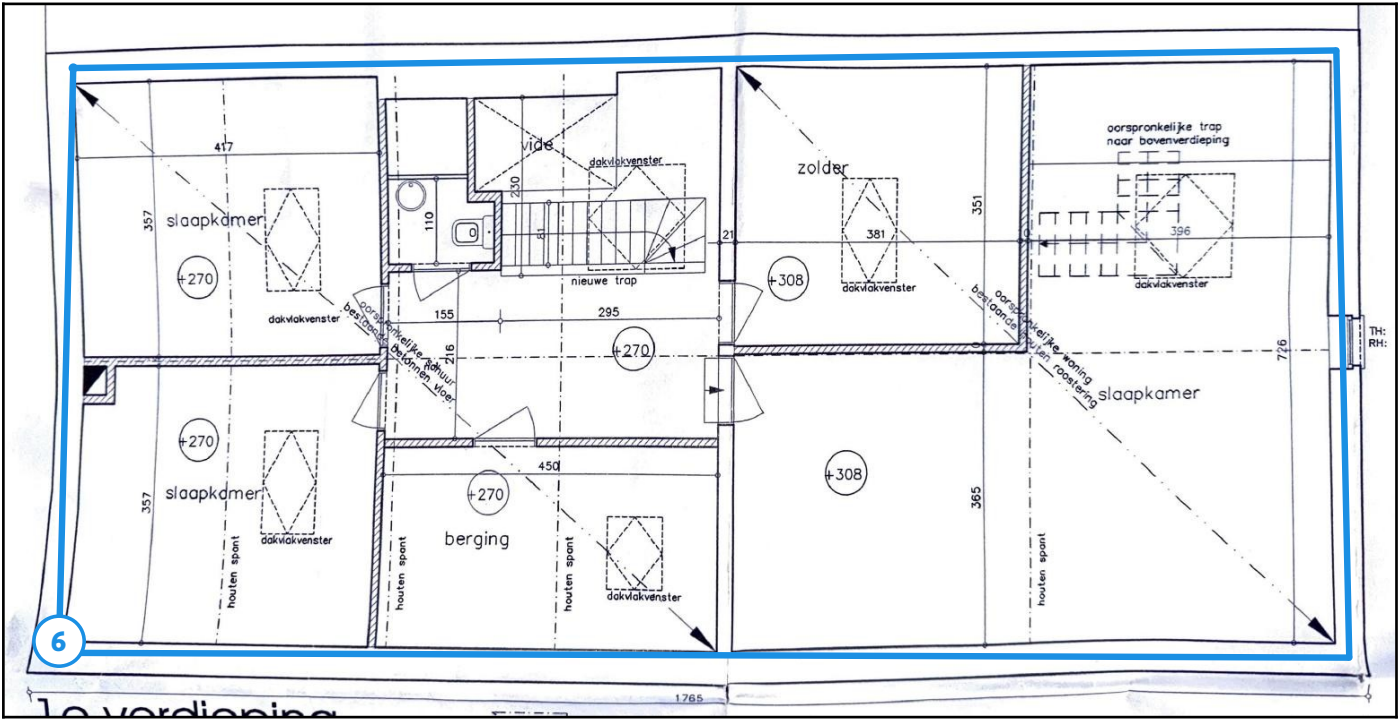
# Plan 1.3: 1ste verdieping

| Beschrijving | Type | Actie |
|---|---|---|
| 6. Pleister muren hoofdgebouw | Geen asbest | - |
