Asbestinventarisatetest

Pater Damiaanstraat 98, 3120 Tremelo

Attestnummer : 20260610-000243.000

Uitgegeven op : 10.06.2026

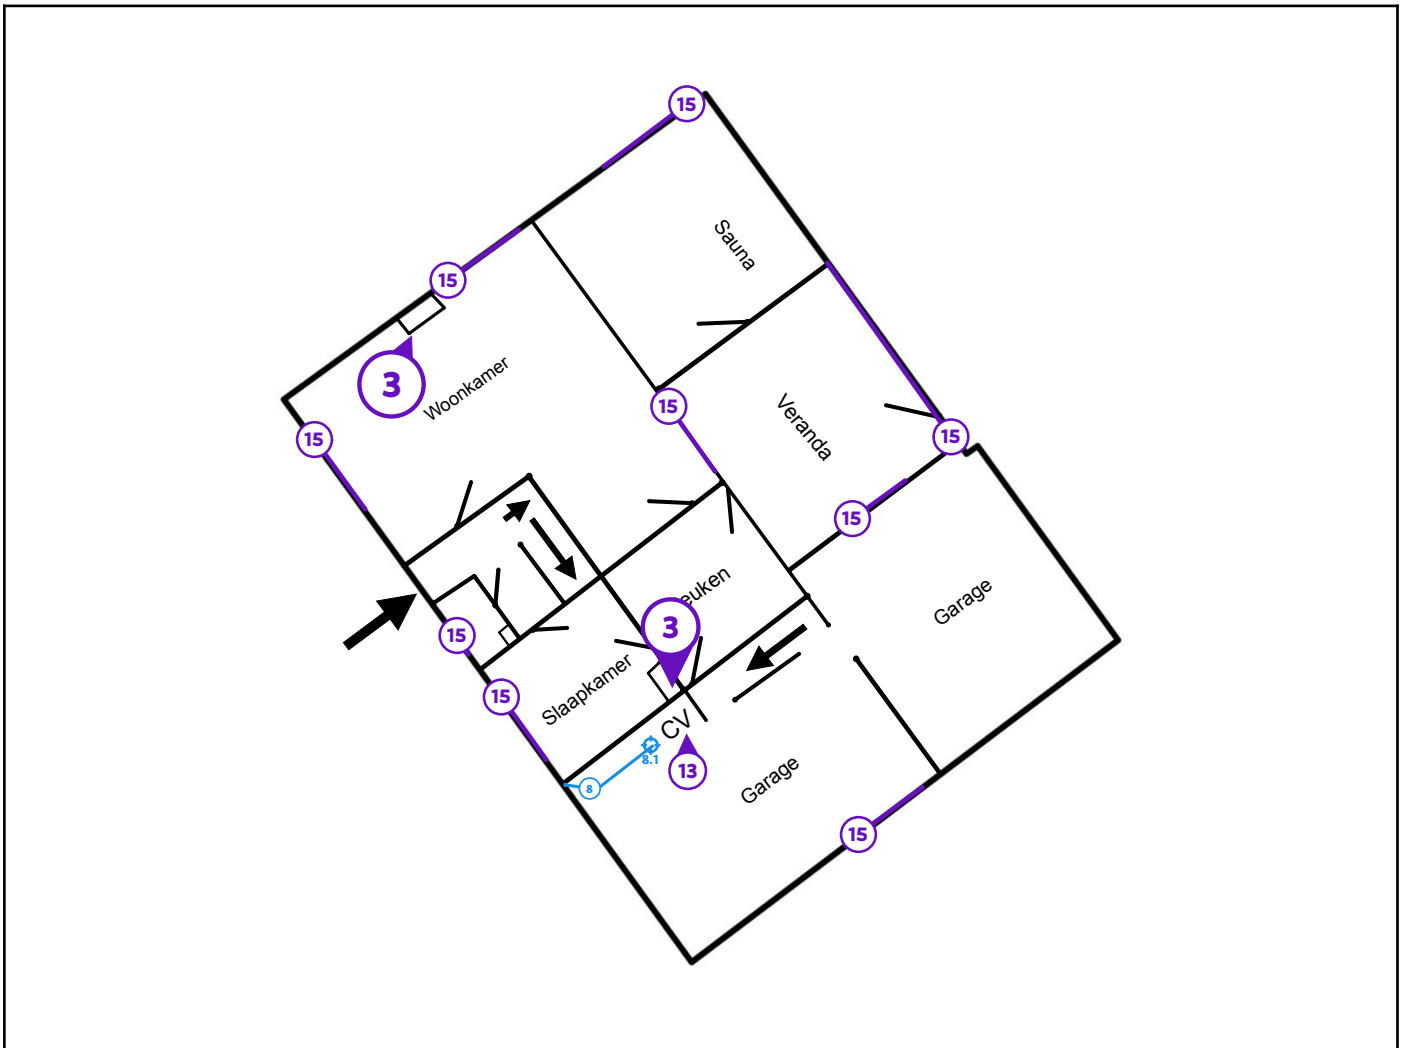
Plan 1.2: Gelijkvloers

Beschrijving	Type	Actie
3. Rookgaskanalen in schouw	Beperking	-
8. Leidingisolatie garage	Geen asbest	-
8.1 Code: M03	Puntmonster	-
13. CV	Overige ruimte of materiaal	-
15. Mastiek	Overige ruimte of materiaal	-

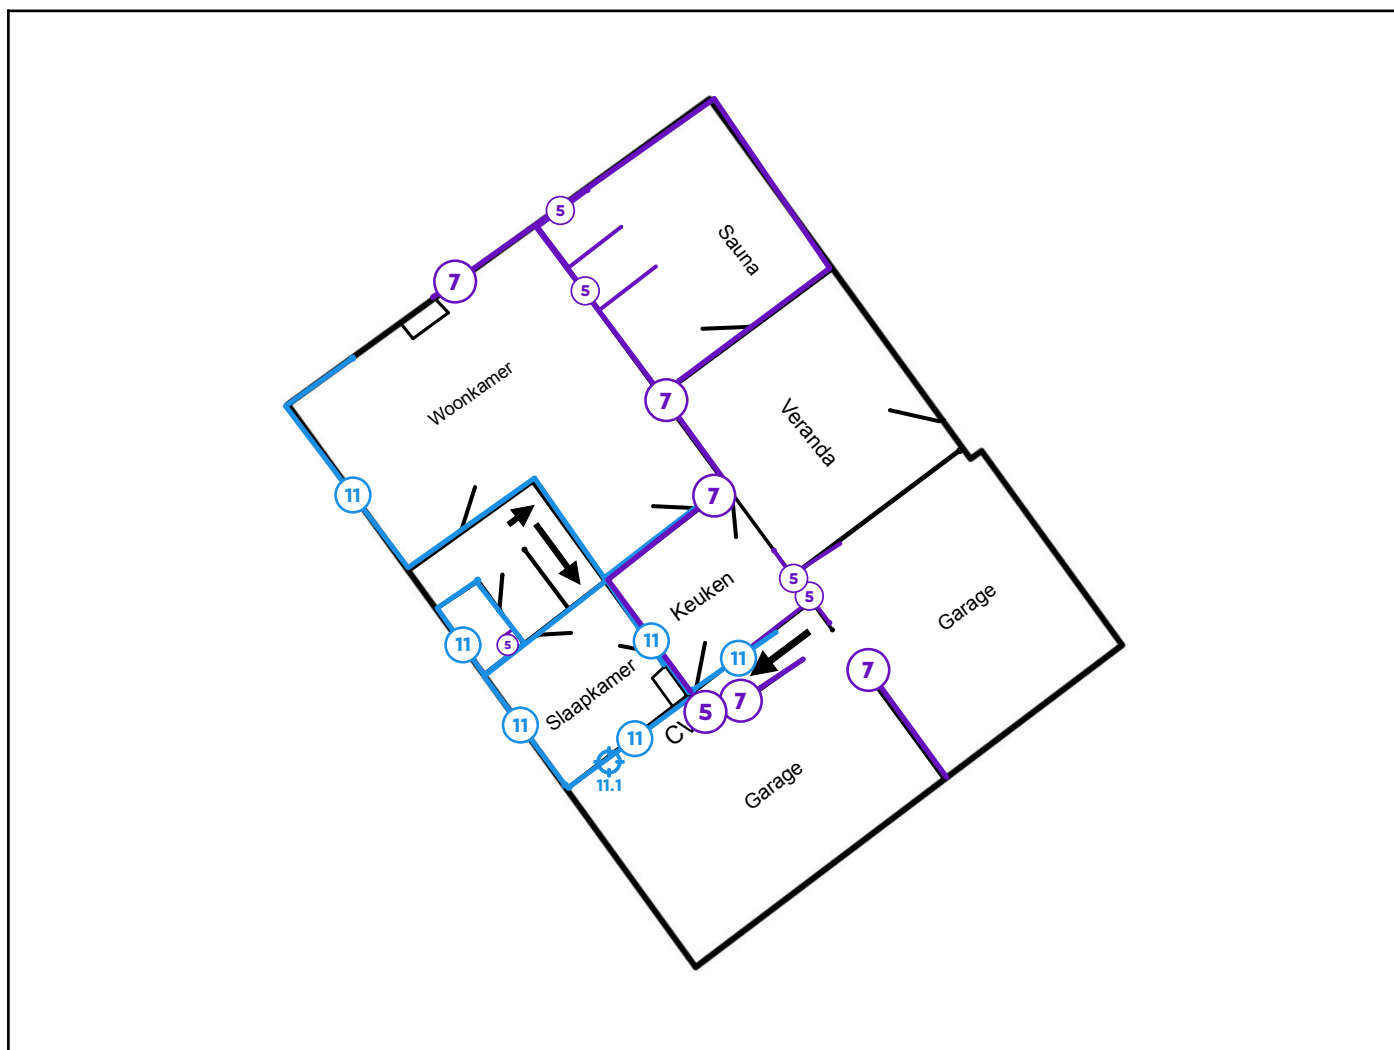
Plan 1.3: Gelijkvloers muren

Beschrijving	Type	Actie
5. Achter tegels	Advies	-
7. Achter valse wanden	Advies	-
11. Pleister muren	Geen asbest	-
11.1 Code: M01	Mengmonster	-

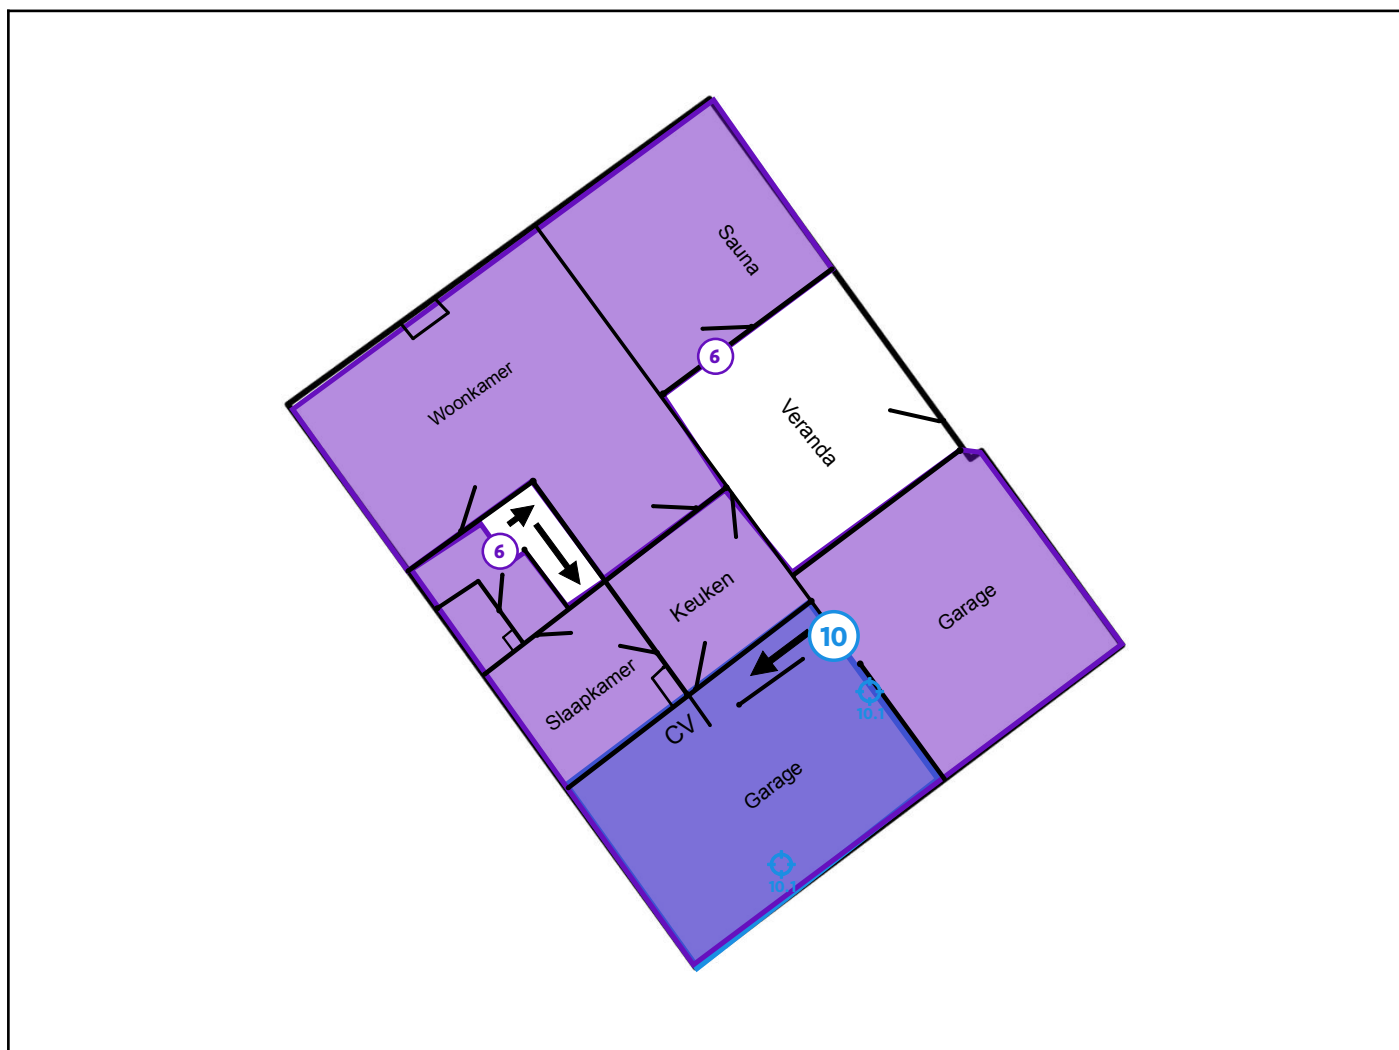
Plan 1.4: Gelijkvloers plafond

Beschrijving	Type	Actie
6. Achter vals plafond	Advies	-
10. Pleister plafond	Geen asbest	-
10.1 Code: M02	Mengmonster	-

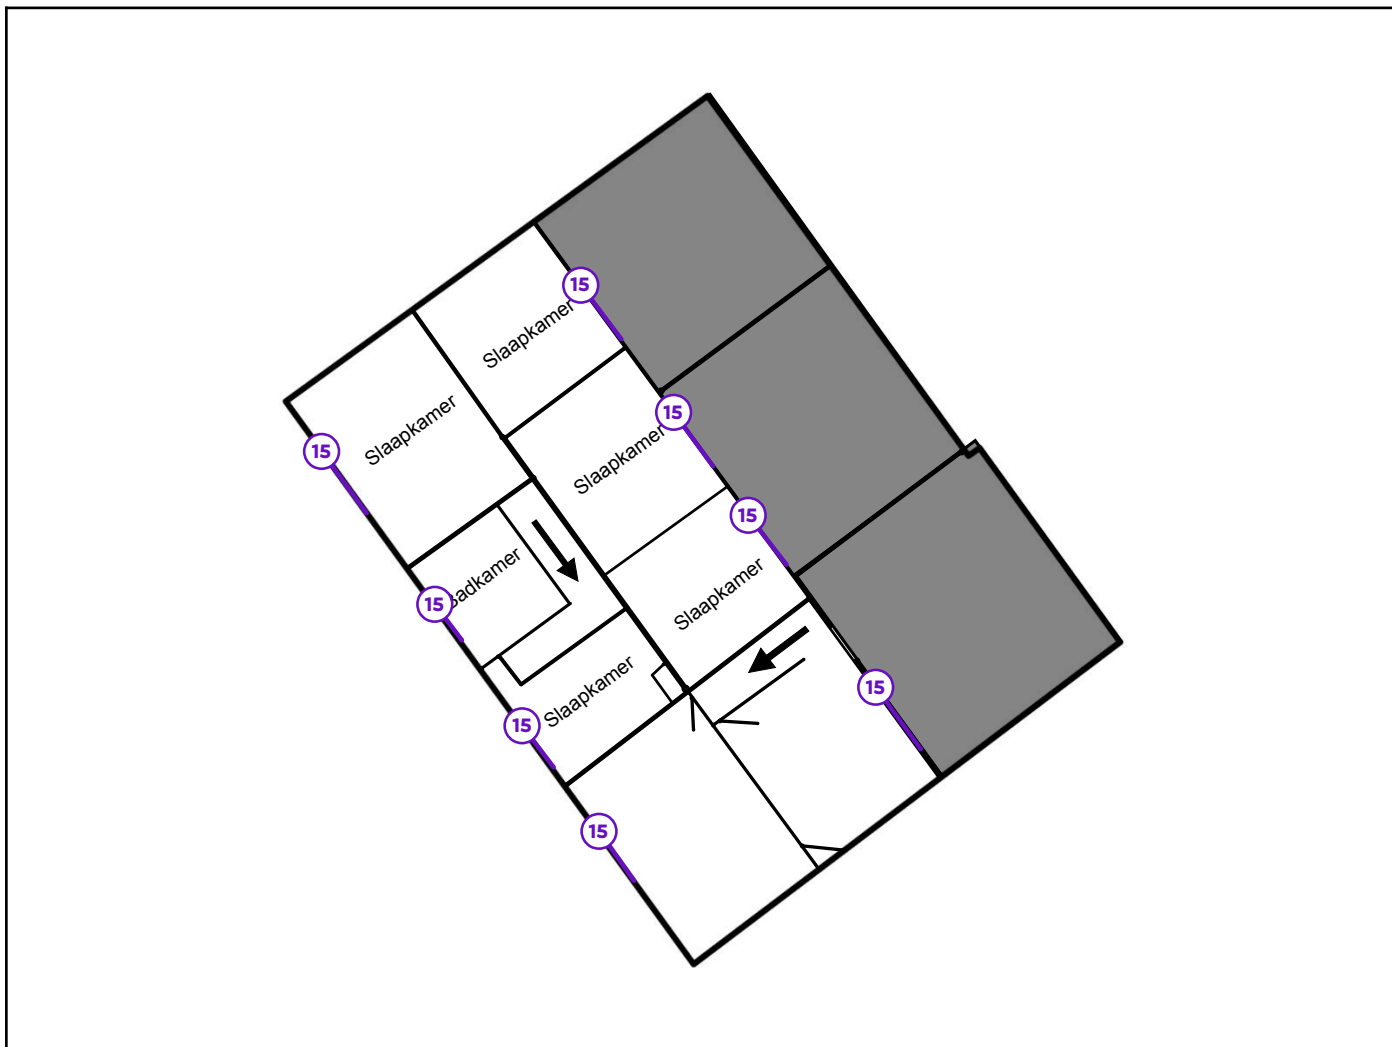
Plan 1.5: 1e verdieping

Beschrijving	Type	Actie
15. Mastiek	Overige ruimte of materiaal	-

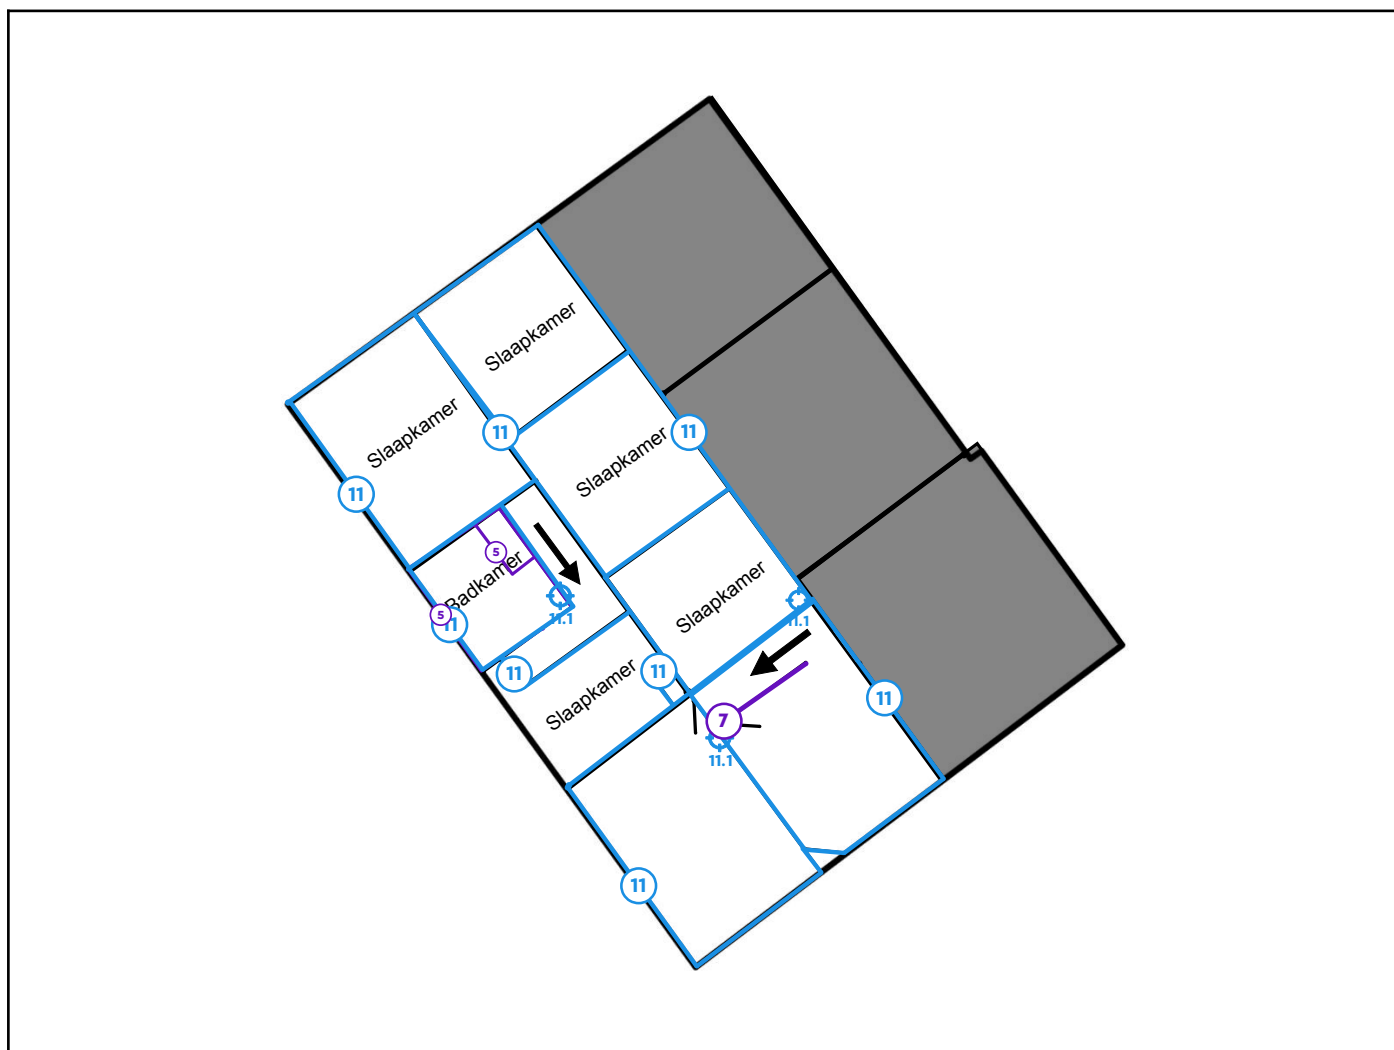
Plan 1.6: 1e verdieping muren

Beschrijving	Type	Actie
5. Achter tegels	Advies	-
7. Achter valse wanden	Advies	-
11. Pleister muren	Geen asbest	-
11.1 Code: M01	Mengmonster	-

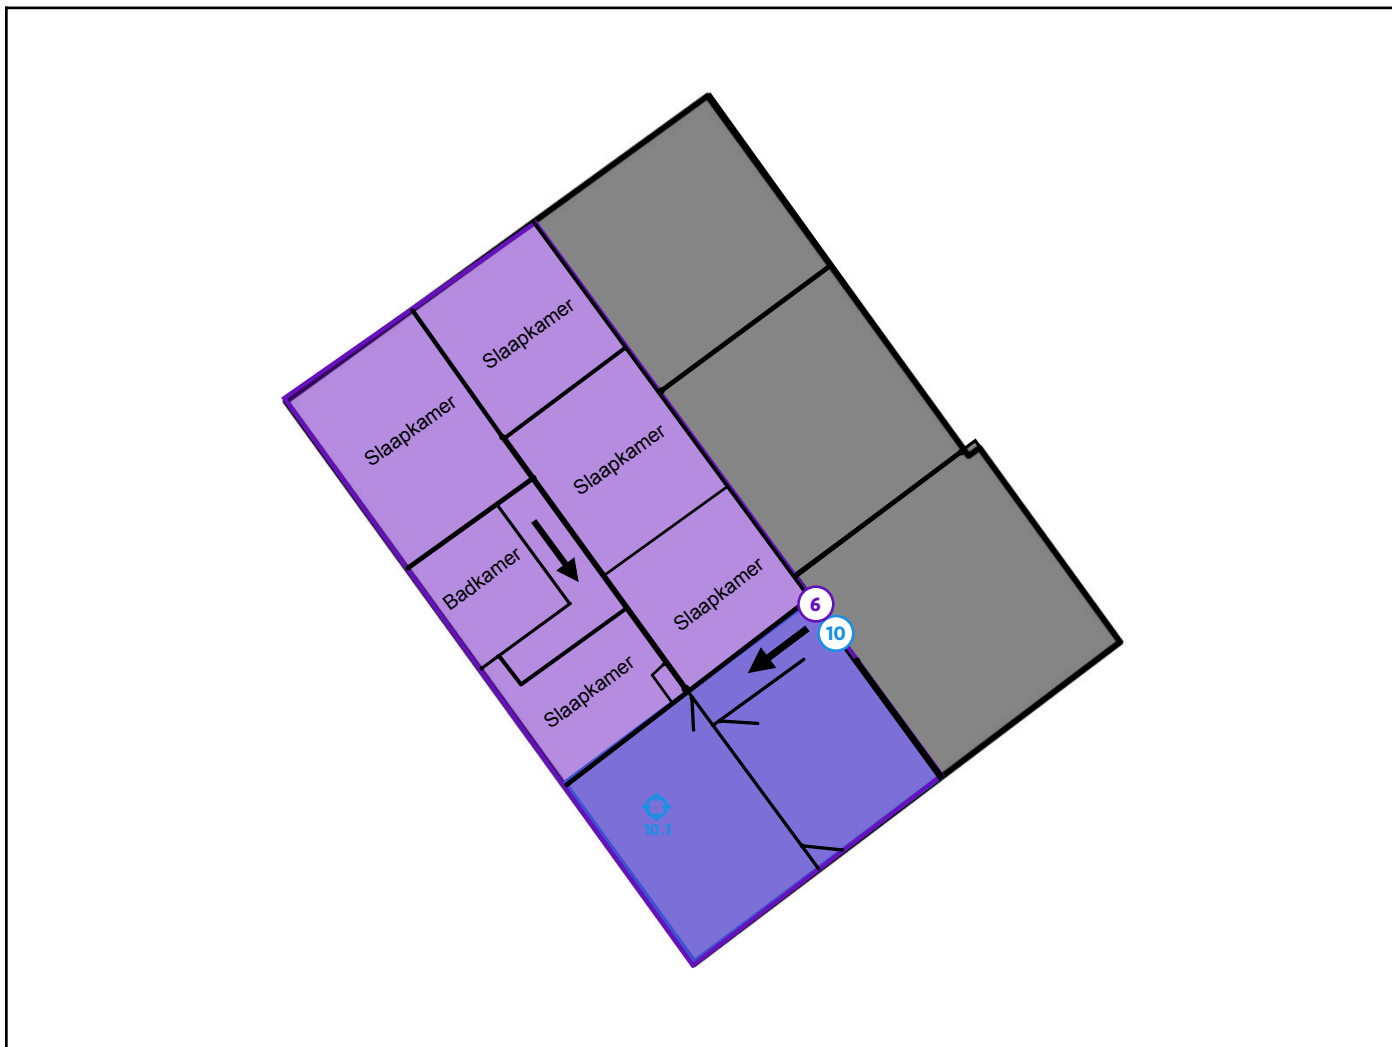
Plan 1.7: 1e verdieping plafond

Beschrijving	Type	Actie
6. Achter vals plafond	Advies	-
10. Pleister plafond	Geen asbest	-
10.1 Code: M02	Mengmonster	-

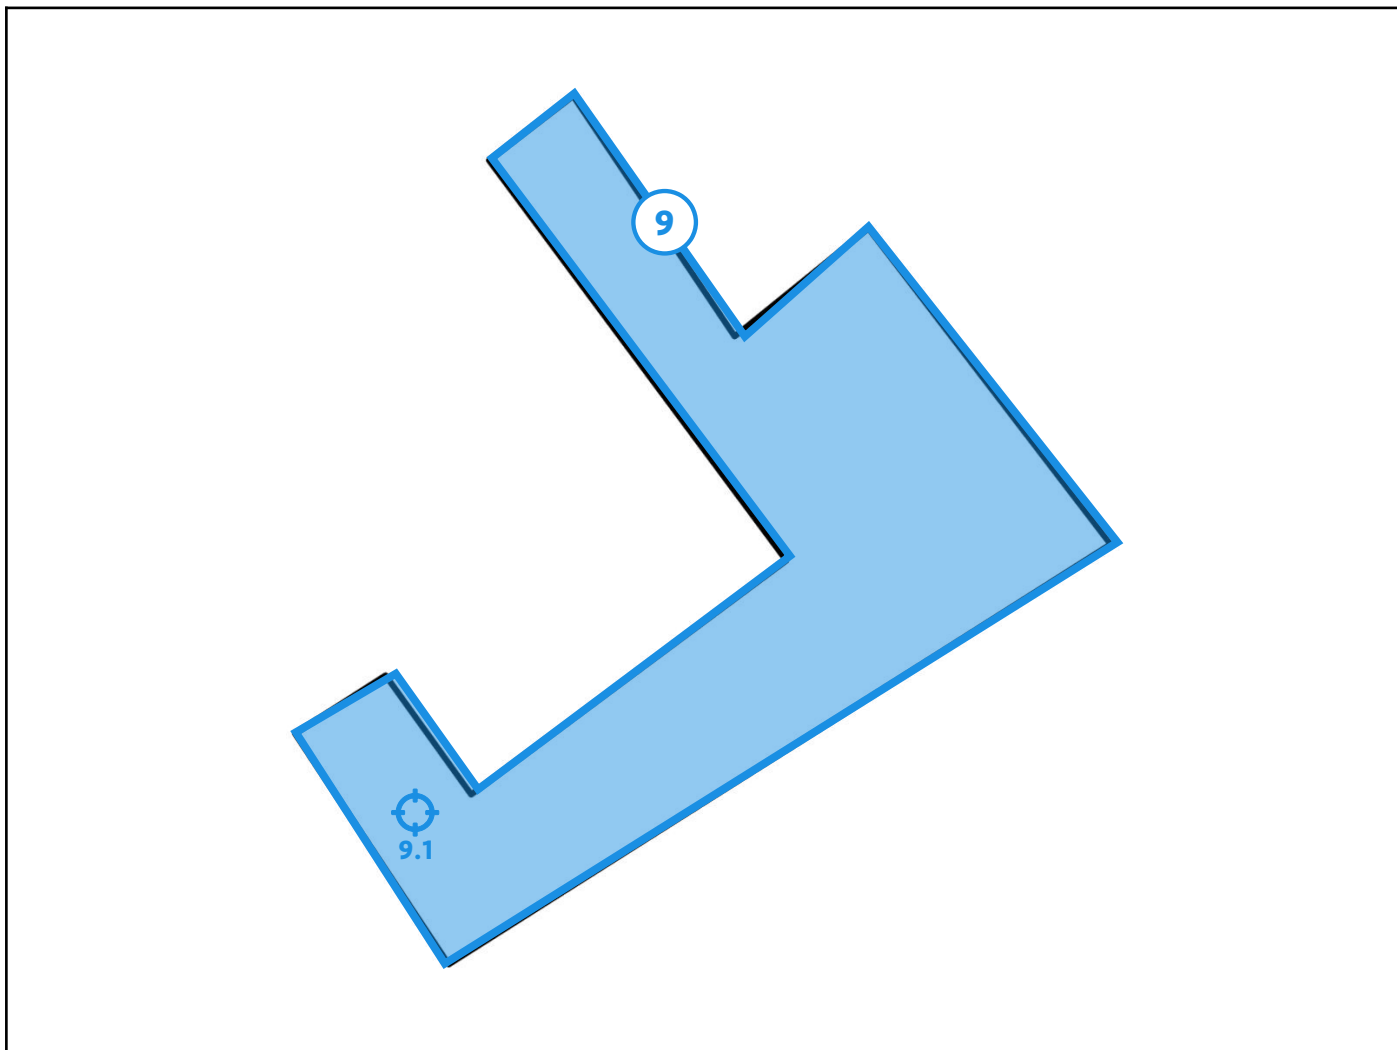
Plan 3.1: Asfalt

Beschrijving	Type	Actie
9. Asfalt	Geen asbest	-
9.1 Code: M04	Puntmonster	-

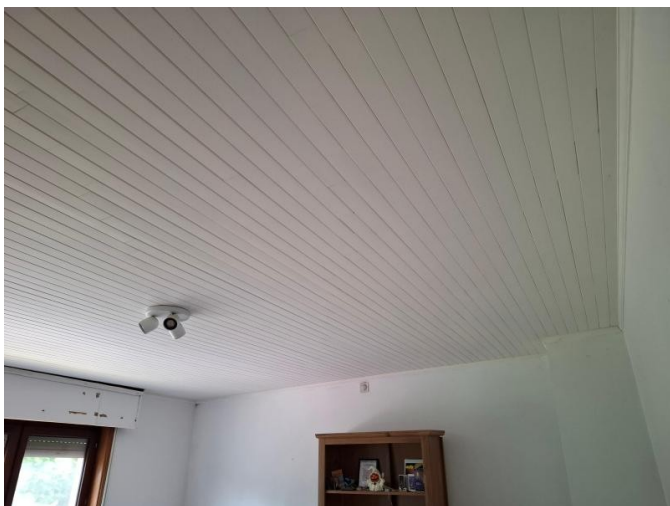
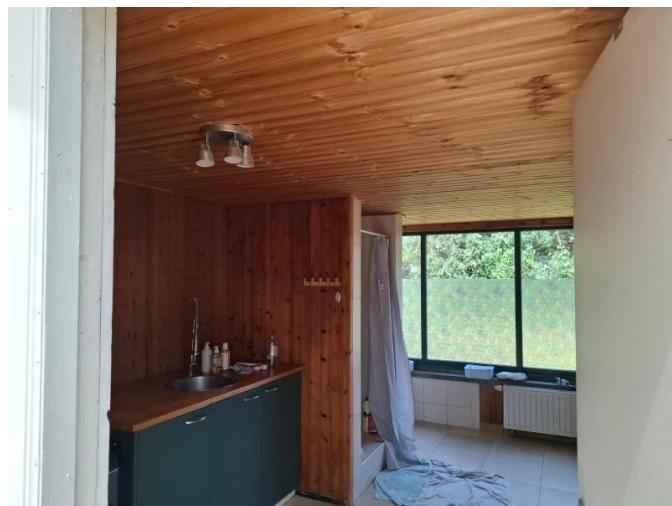
Basis voor advies	Beoordeling op basis van expertise, zonder een vaststelling door de asbestdeskundige.
Primaire drager	Binnenwand

Informatie over een materiaal dat de asbestdeskundige niet kan waarnemen of vaststellen

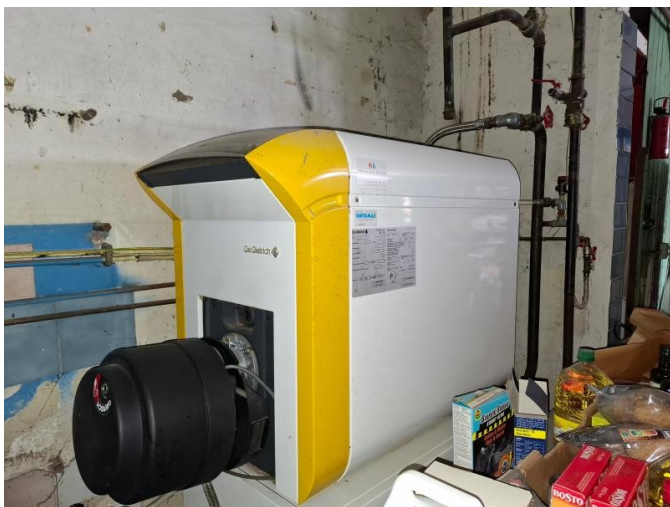
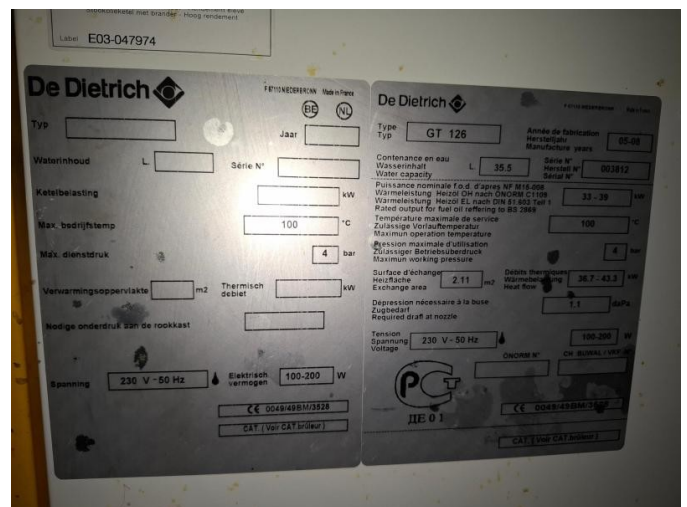
Beschrijving	Notitie	Terug te vinden op plannen
Fiche 13: CV	FD 2008	Plan 1.2: Gelijkvloers
Fiche 14: Materialen onder de dakbedekking	-	Plan 1.8: Zolder
Fiche 15: Mastiek	-	Plan 1.2: Gelijkvloers Plan 1.5: 1e verdieping Plan 1.8: Zolder
Fiche 16: Dakbedekking	-	Plan 1.8: Zolder
