# Asbestinventarisatetest

Kempensedreef 10, 2900 Schoten

Attestnummer : 20260305-000420.000

Uitgegeven op : 05.03.2026

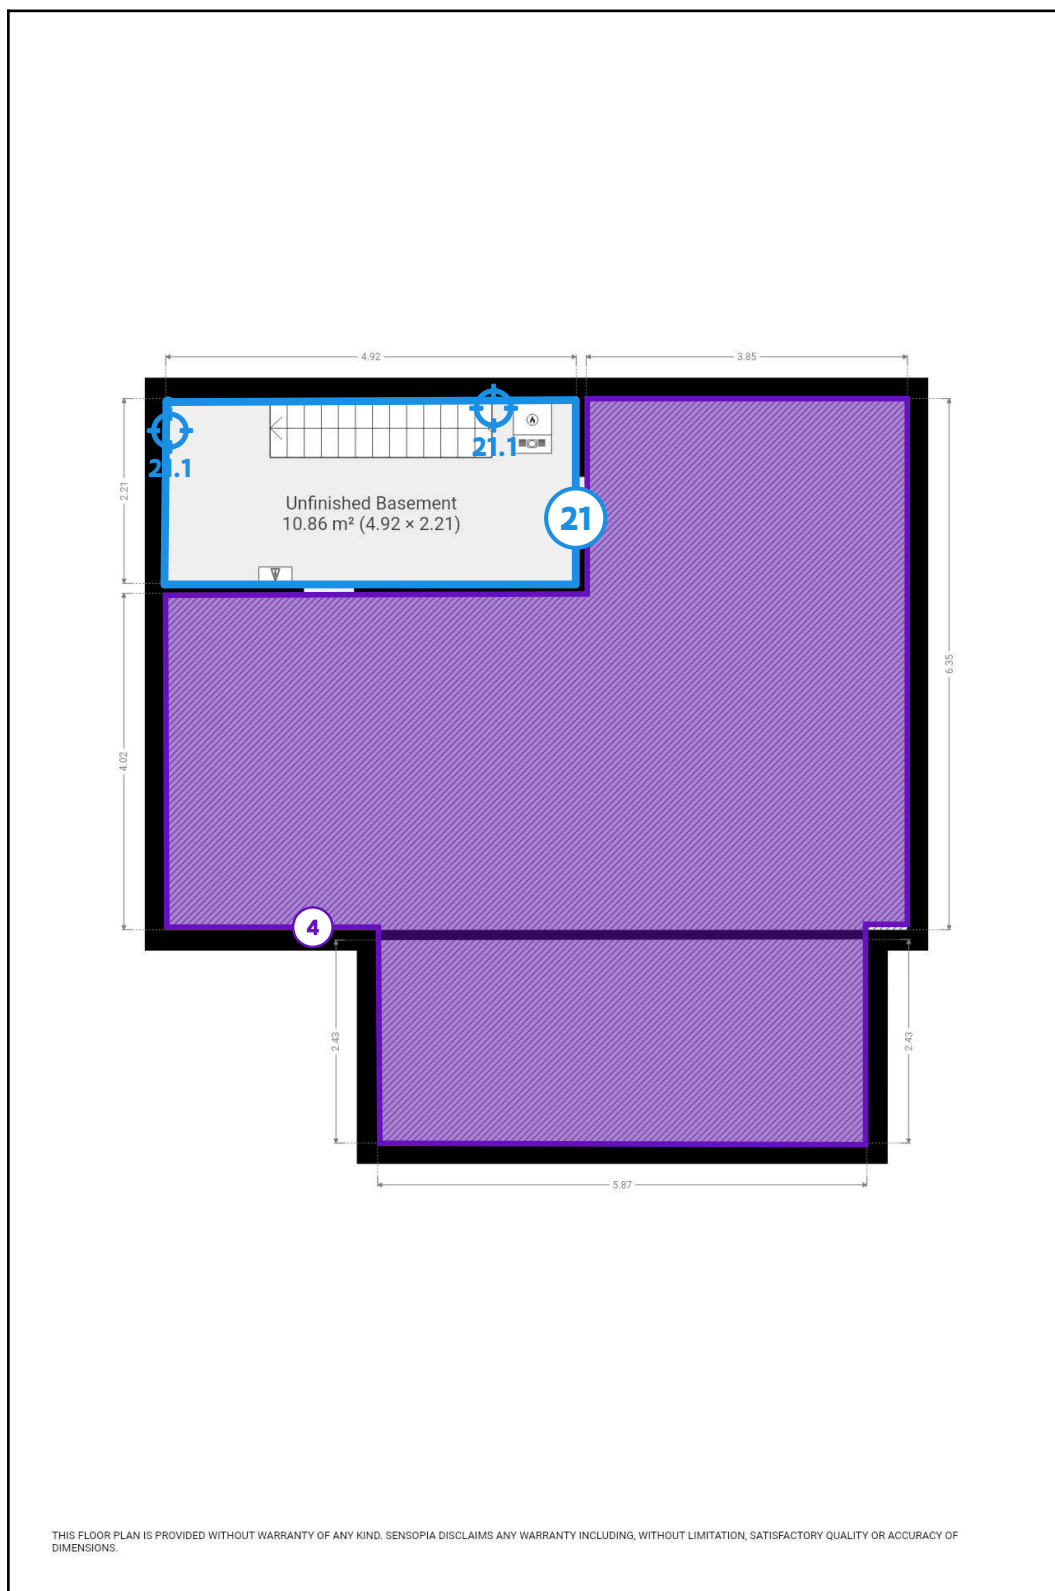
# Plan 1.1: V-1 Cementpleister

4. Kruipkelder	Beperking	-
21. Cementpleister wand (Kelder)	Geen asbest	-
21.1 Code: Mm03	Mengmonster	-

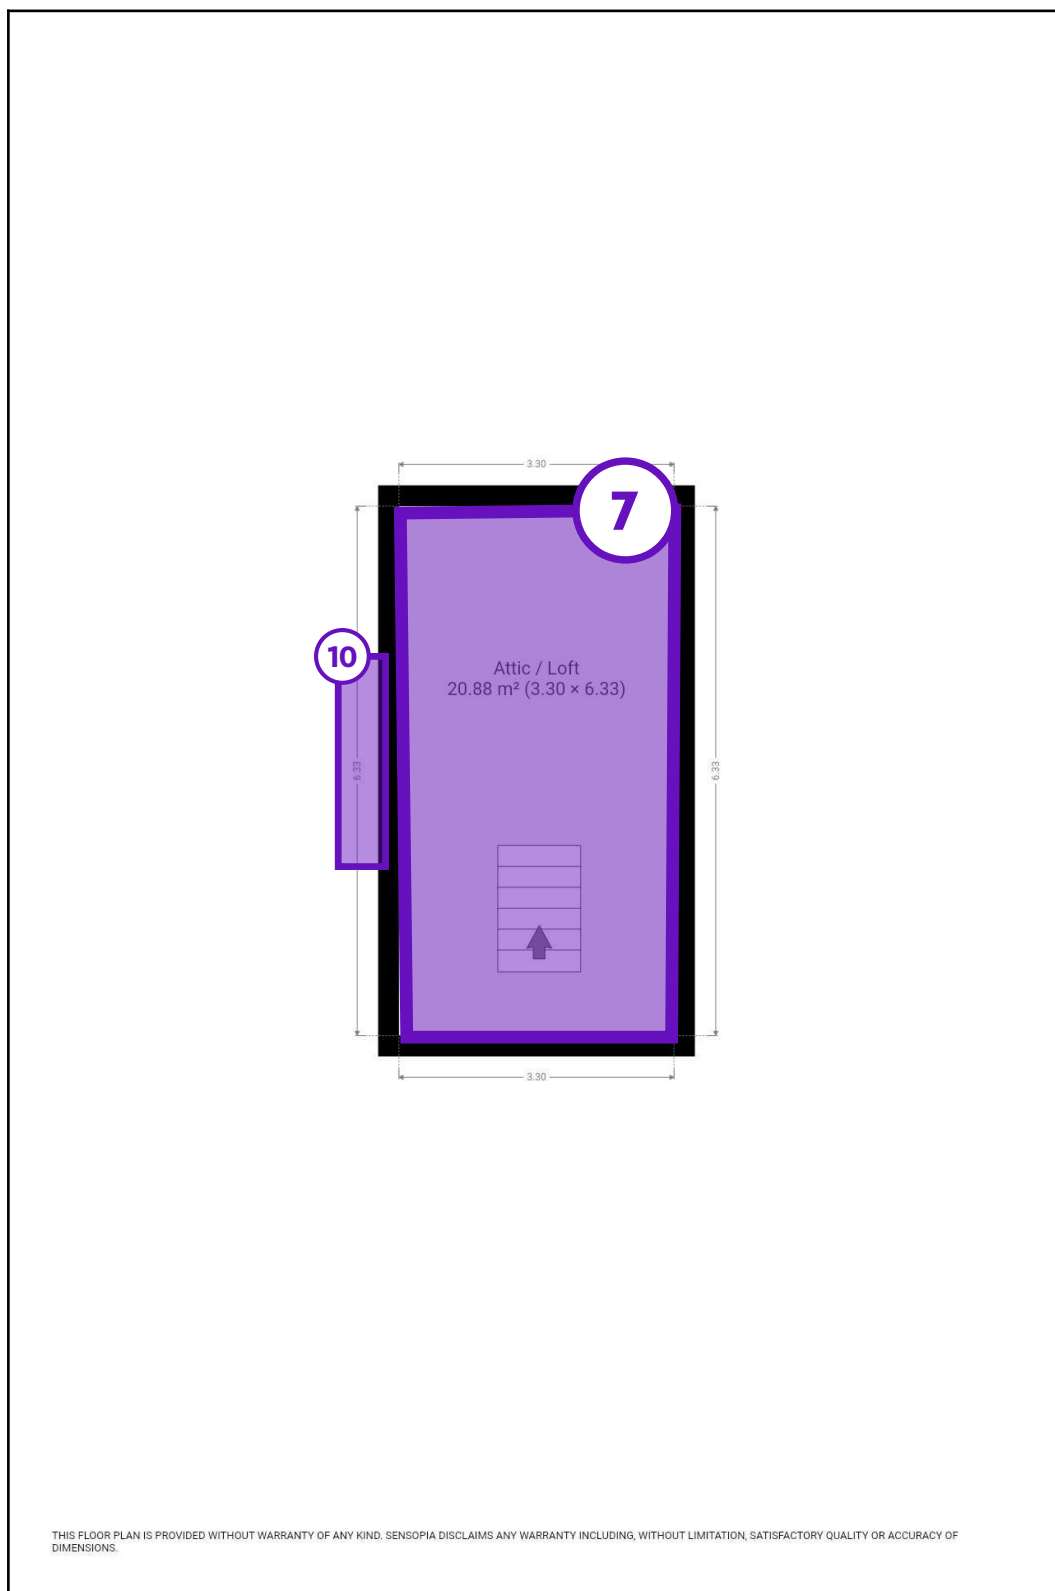
## Plan 1.13: V2 Onderdak

7. Onderdak (Woning)	Beperking	-
10. Materialen onder de dakbedekking (onderdak, ...)	Advies	-

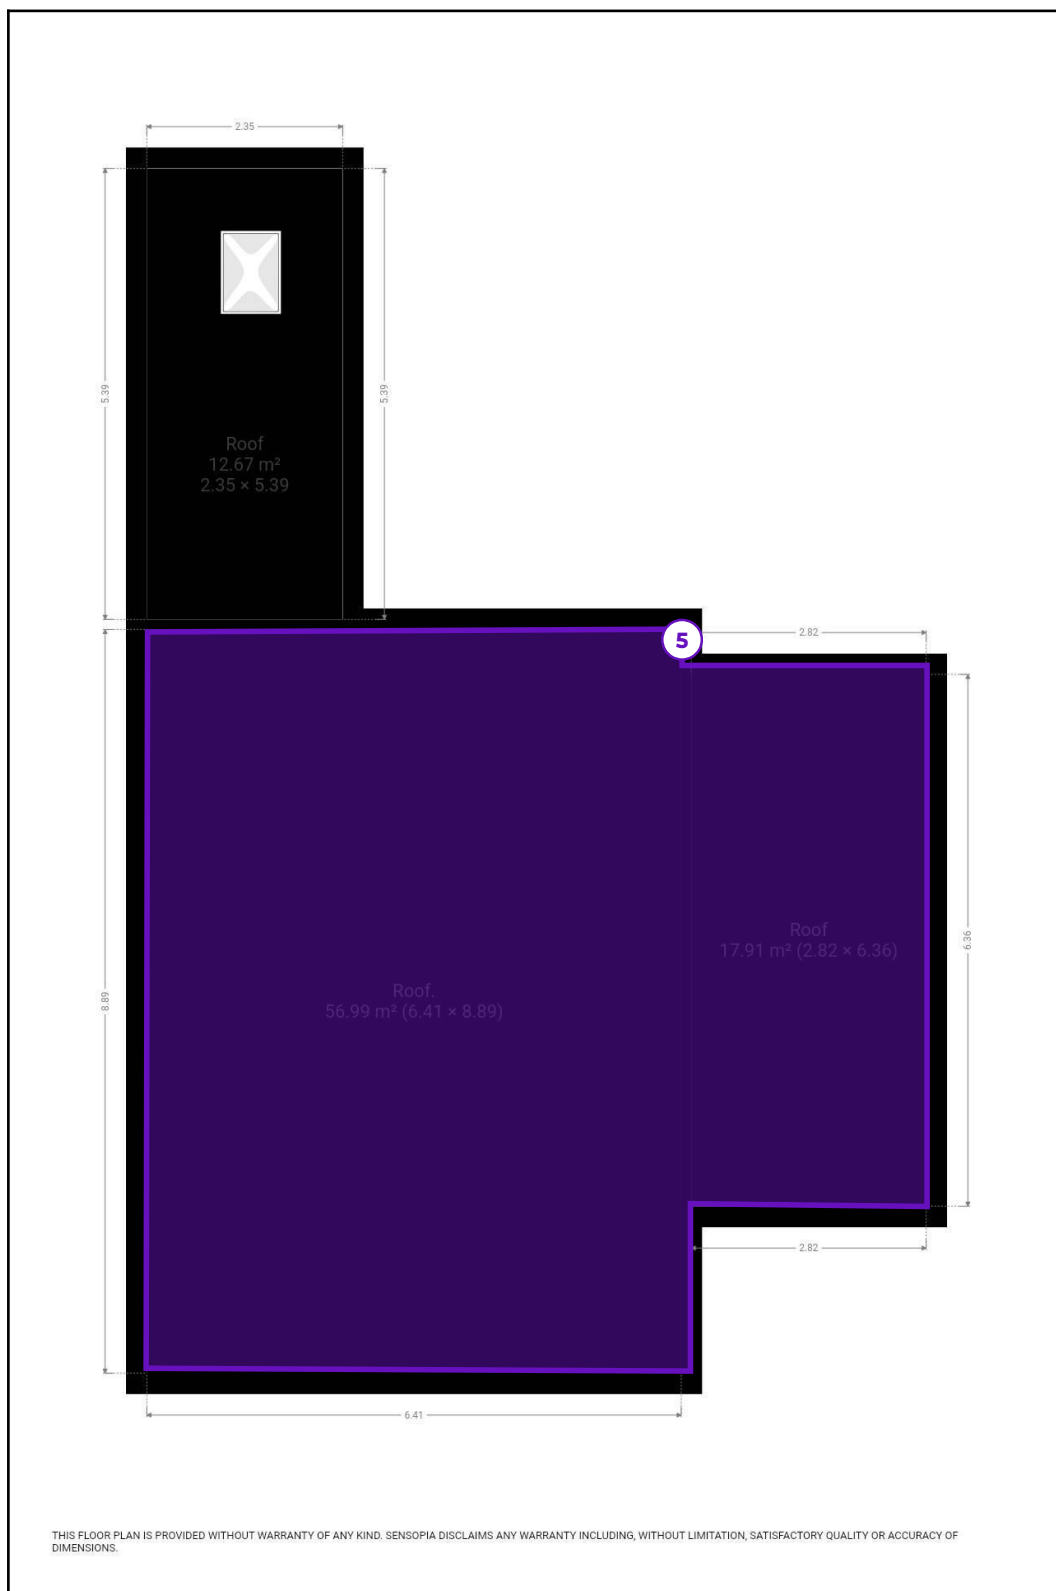
## Plan 1.15: Dakbedekking

5. Dakbedekking (Hoofddak)	Beperking	-
----------------------------	-----------	---

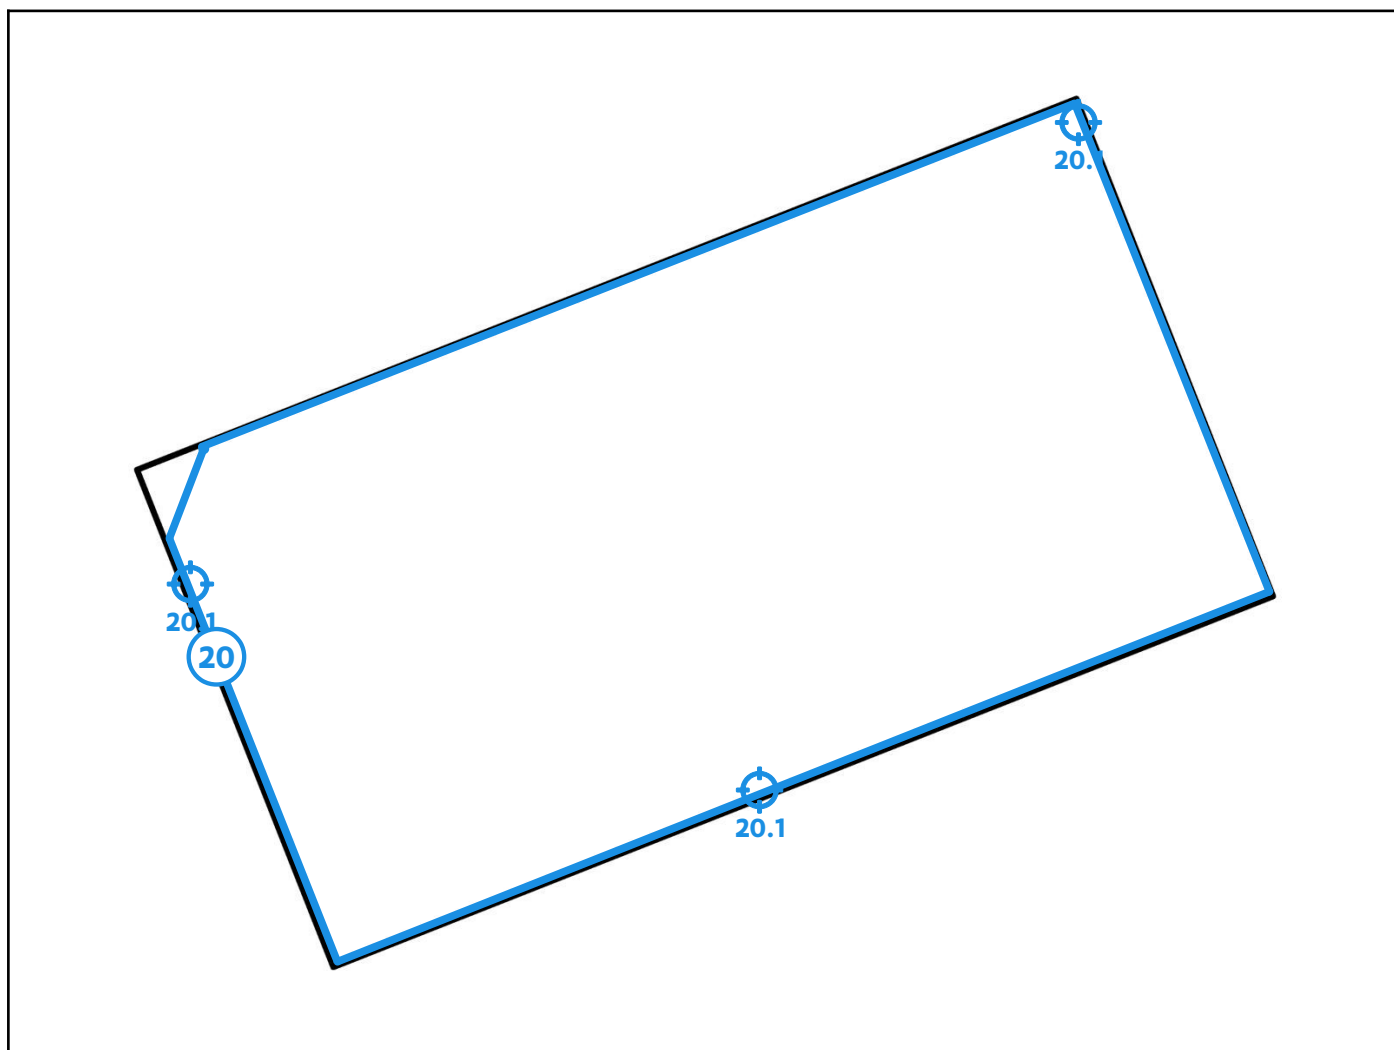
## Plan 3.1: Garage pleister wand

Beschrijving	Type	Actie
20. Cementpleister wand (Garage)	Geen asbest	-
20.1 Code: MM06	Mengmonster	-

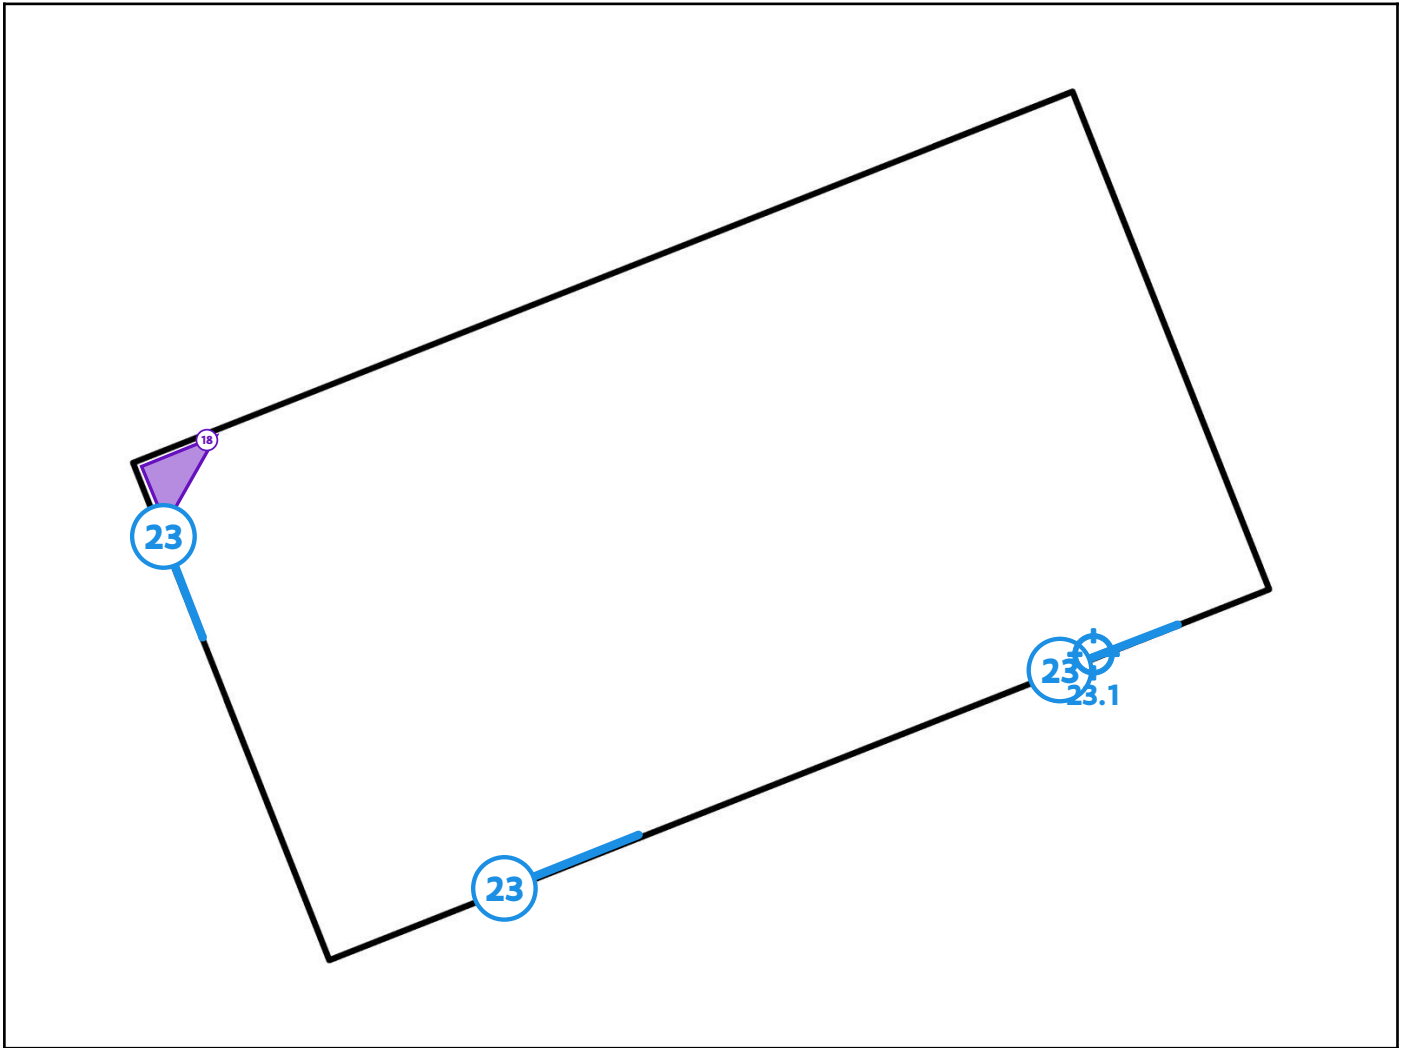
## Plan 3.2: Garage kitwerk raam + technische schacht

Beschrijving	Type	Actie
18. Technische schacht (Garage)	Advies	-
23. Kitwerk raam (Garage)	Geen asbest	-
23.1 Code: MM04	Puntmonster	-

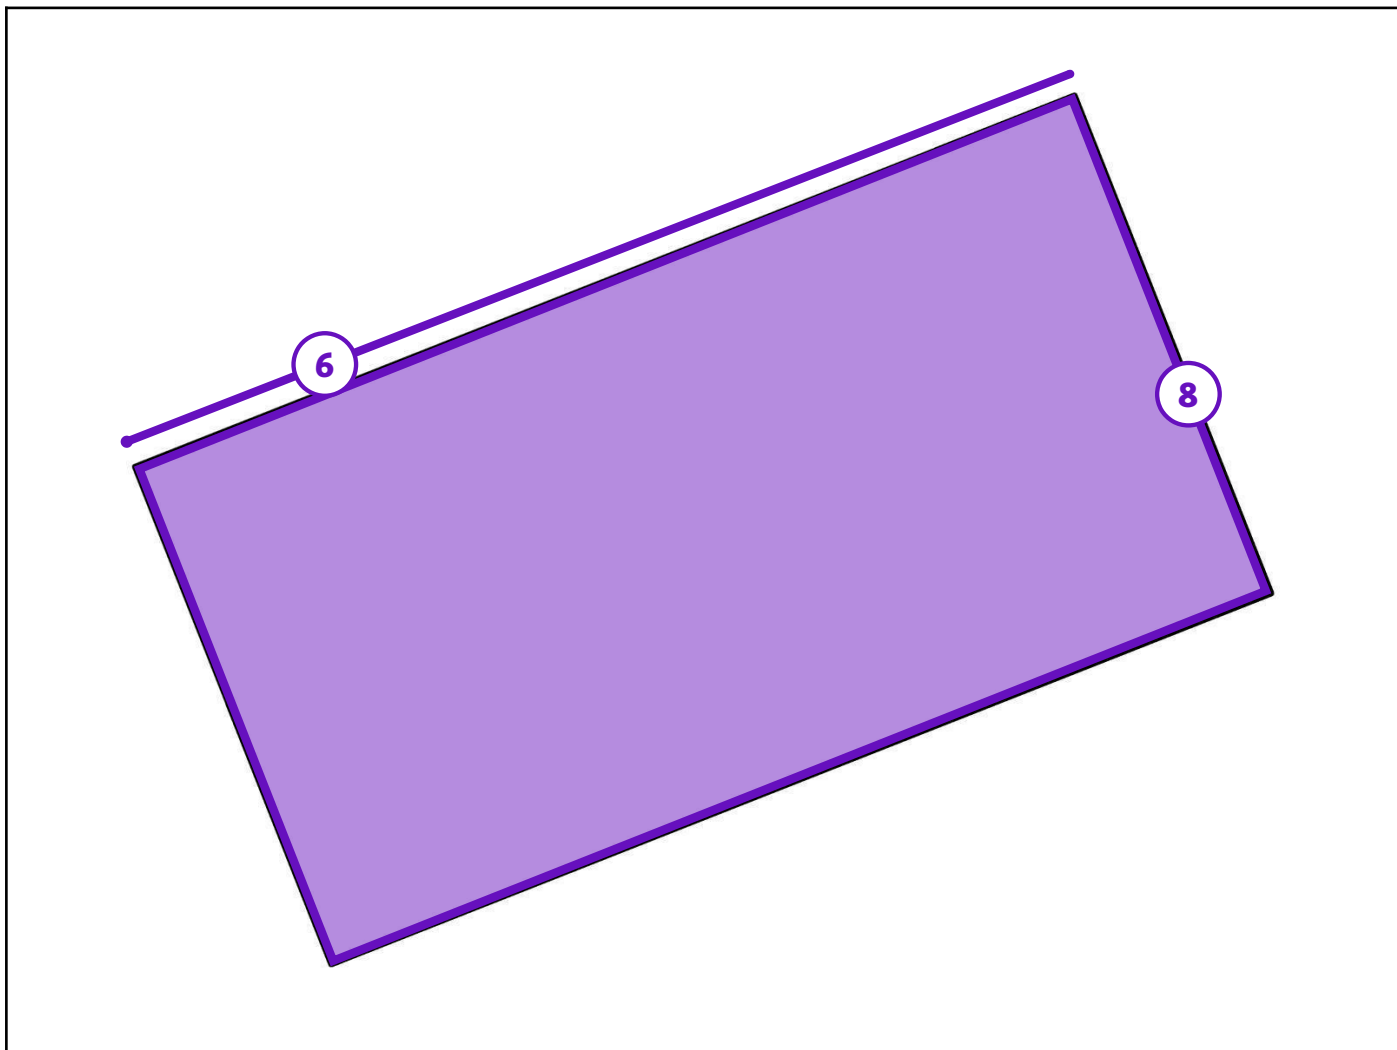
## Plan 3.4: Garage dakbedekking

Beschrijving	Type	Actie
6. Zijgevel (Garage)	Beperking	-
8. Dakbedekking (Garage)	Beperking	-

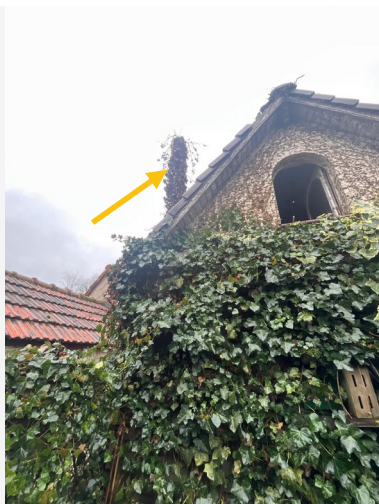
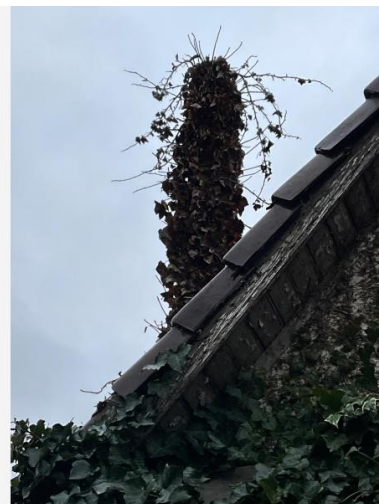
Eindbeoordeling materiaalrisico	Verhoogd materiaalrisico en/of verhoogde kans op vezelvrijgave
---------------------------------	--

Beschrijving	Rookgaskanaal (Garage)
Omgeving	Grenst aan binnen- en buitenlucht
Primaire drager	HVAC infrastructuur en uitrusting
Asbestmateriaal	Rookgaskanaal
Bindmiddel van asbestmateriaal	Cement
Gebondenheid op basis van bindmiddel	Hecht
Hoeveelheid (lengte - omtrek - dikte - aantal)	<ul style="list-style-type: none"> <li>• 4,00 m - 40,00 cm - 1,00 cm - 1 stuk</li> </ul>
Totaal volume	0,016 m <sup>3</sup>
Eenvoudig bereikbaar	Ja
Bevestigingswijze	<ul style="list-style-type: none"> <li>• Geklemd</li> <li>• Verlijmd, ingegoten, versmeerd</li> </ul>
Identificatiemethode	<p>De asbestdeskundige beoordeelt het materiaal als asbestverdacht en dus asbesthoudend, en dit zonder monstername.</p> <p>Motivatie: Er is een onderzoeksbeperking die monstername verhindert; De ruimte of het materiaal bevindt zich hoger dan 3,5 meter vanaf een vaste ondergrond.</p>
Destructieve handeling voor identificatie	Nee
Opmerking	De vermelde oppervlaktes, diktes, gewichten en volumes betreffen een beredeneerde schatting. Er worden geen rechten verleend aan deze oppervlaktes/diktes/volumes.

Het asbestmateriaal valt onder de mijlpaal van 2034.

Verwijderen

- Zorg voor een veilig beheer. Vermijd het beschadigen van het asbestmateriaal. Controleer de toestand jaarlijks op wijzigingen.
- Voer bijkomende staalname(s) uit.

- Eenvoudige handelingen: mag via doe-het-zelf of door werknemer(s) met opleidingsattest eenvoudige handelingen  
Als dit materiaal verwijderd kan worden zonder het te breken, te beschadigen... , dan mag met dit met eenvoudige handelingen. Vermijd stofvorming en stofverspreiding op elk moment van de werken. Bevochtig of fixeert het materiaal.

Het gebruik van sneldraaiende werktuigen (boormachine, slijpschijf, hogedrukreiniger...) is verboden.

Zorg voor gepaste persoonlijke beschermingsmiddelen: minimaal FFP3-mondmasker (EN 149), wegwerpovertrek met kap (minimaal Cat III, type 5/6), wegwerphandschoenen en overschoenen of afspoelbaar schoeisel

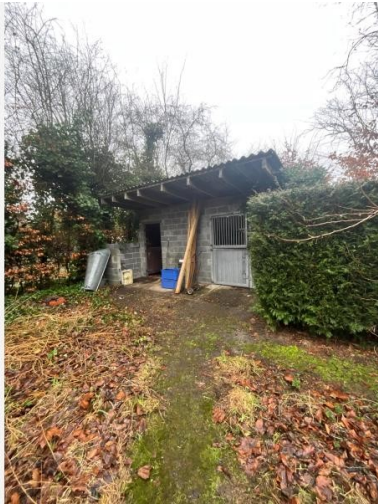
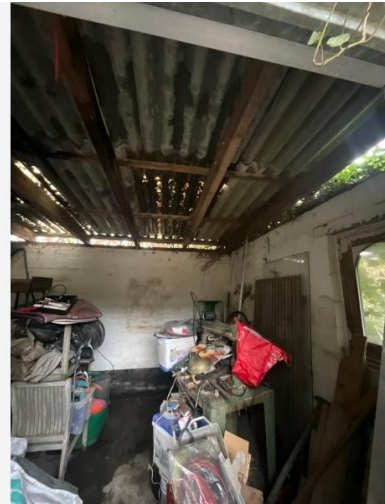
Beschrijving	Golfplaat (Paardenstal)
Omgeving	Grenst aan binnen- en buitenlucht
Primaire drager	Plat dak
Asbestmateriaal	Dak- en gevelbekleding - Golfplaat
Bindmiddel van asbestmateriaal	Cement
Gebondenheid op basis van bindmiddel	Hecht
Hoeveelheid (oppervlakte - aantal)	<ul style="list-style-type: none"><li>• 20,00 m<sup>2</sup> - 1 stuk</li></ul>
Totale oppervlakte	20,00 m <sup>2</sup>
Eenvoudig bereikbaar	Ja
Bevestigingswijze	<ul style="list-style-type: none"><li>• Geschroefd</li><li>• Genageld, geniet</li></ul>
Identificatiemethode	Een monstername door de asbestdeskundige met laboanalyse door een asbestlabo.
Destructieve handeling voor identificatie	Nee
Opmerking	<p>Er werd een staal genomen aan een uitstekend stuk waardoor de waterdichtheid van de dakbedekking niet in het gedrang komt.</p> <p>De vermelde oppervlaktes, diktes en volumes betreffen een beredeneerde schatting. Er worden geen rechten verleend aan deze oppervlaktes/diktes/volumes.</p>

- Eenvoudige handelingen: mag via doe-het-zelf of door werknemer(s) met opleidingsattest eenvoudige handelingen  
Als dit materiaal verwijderd kan worden zonder het te breken, te beschadigen... , dan mag met dit met eenvoudige handelingen. Vermijd stofvorming en stofverspreiding op elk moment van de werken. Bevochtig of fixeer het materiaal.

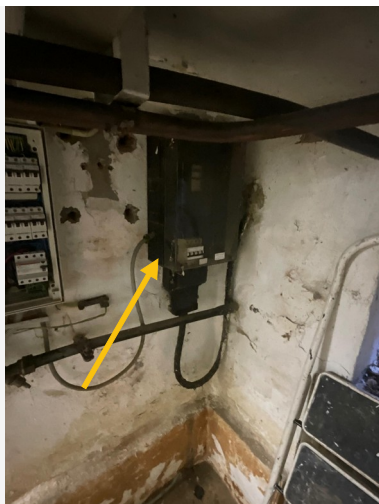
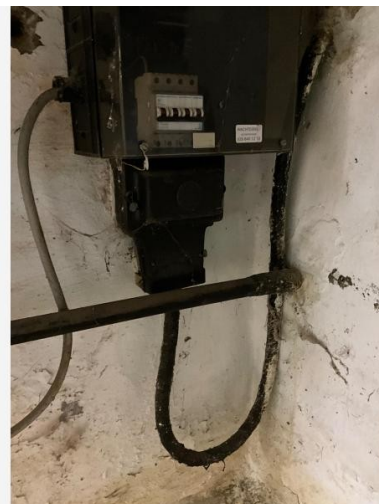
Beschrijving	Meterinfra (Type bakeliet) kelder
Omgeving	Binnen
Primaire drager	Communicatie en elektrische infrastructuur en uitrusting
Asbestmateriaal	Plaat, paneel, tablet - Type Bakeliet
Bindmiddel van asbestmateriaal	Kunststof of -hars
Gebondenheid op basis van bindmiddel	Hecht
Hoeveelheid (oppervlakte - dikte - aantal)	<ul style="list-style-type: none"> <li>• 0,20 m<sup>2</sup> - 1,00 cm - 1 stuk</li> </ul>
Totaal volume	0,002 m <sup>3</sup>
Eenvoudig bereikbaar	Ja
Bevestigingswijze	<ul style="list-style-type: none"> <li>• Geschroefd</li> </ul>
Identificatiemethode	<p>De asbestdeskundige beoordeelt het materiaal als asbestverdacht en dus asbesthoudend, en dit zonder monstername.</p> <p>Motivatie: De monstername brengt andere schade aan dan schade die inherent is aan de monstername.</p>
Destructieve handeling voor identificatie	Nee
Opmerking	<p>Het is moeilijk te bepalen of de bakeliettoepassingen in de woning ook effectief asbesthoudend zijn (het kan ook gaan om de asbestvrije variant).</p> <p>Er werd geen monster genomen owv beschadiging aan een elektrisch gerelateerde toepassing, extra controle bij verwijdering van het verdacht materiaal. Vermoedelijk zullen de toepassingen verwijderd worden bij aanpassing van het elektriciteitsnetwerk.</p>

- Eenvoudige handelingen: mag via doe-het-zelf of door werknemer(s) met opleidingsattest eenvoudige handelingen  
Als dit materiaal verwijderd kan worden zonder het te breken, te beschadigen... , dan mag met dit met eenvoudige handelingen. Vermijd stofvorming en stofverspreiding op elk moment van de werken. Bevochtig of fixeer het materiaal.

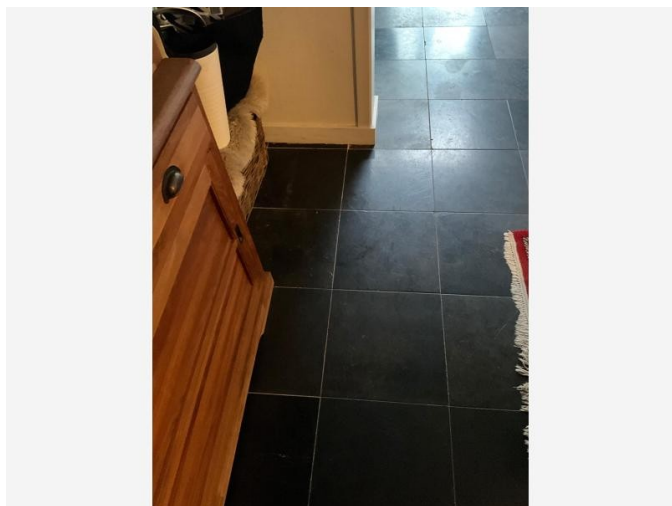
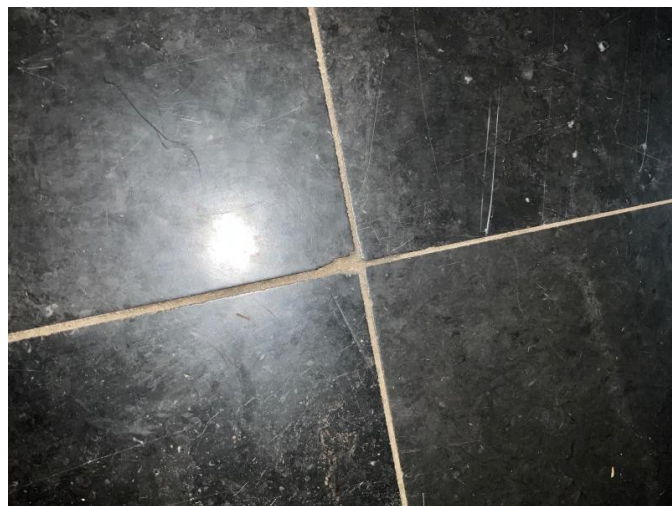
## Informatie over een materiaal dat de asbestdeskundige niet kan waarnemen of vaststellen

Oude tegels/ vloeren kunnen mogelijk verlijmd zijn met asbesthoudende materialen.

Onder de huidige vloeren kunnen nog restanten aanwezig zijn van oude vloeren.

- Plan 1.3: V-1 Lijm vloerbekleding
- Plan 1.6: V0 Lijm vloerbekleding
- Plan 1.10: V1 Lijm vloerbekleding

Bij verwijdering kan verder destructief of aanvullend onderzoek hierover uitsluitsel geven.

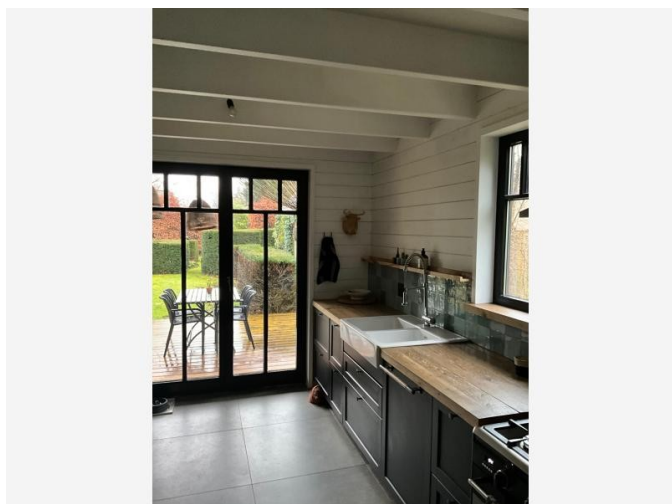
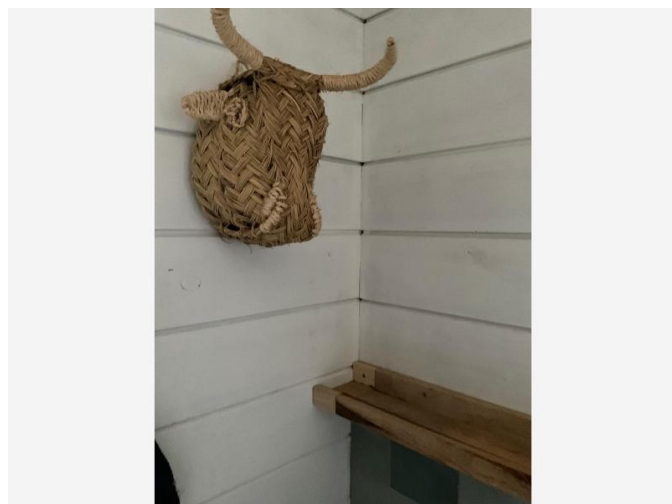
## Informatie over een materiaal dat de asbestdeskundige niet kan waarnemen of vaststellen

Sommige binnenwanden zijn afgewerkt met valse wanden. Het is niet duidelijk of er pleisterwerk aanwezig is achter deze valse wanden, het is aangewezen om bijkomend onderzoek uit te voeren bij werken.

- Plan 1.4: V0 Pleisterwerk wand + lijm wandtegels + vals wand
- Plan 1.8: V1 Valse wand

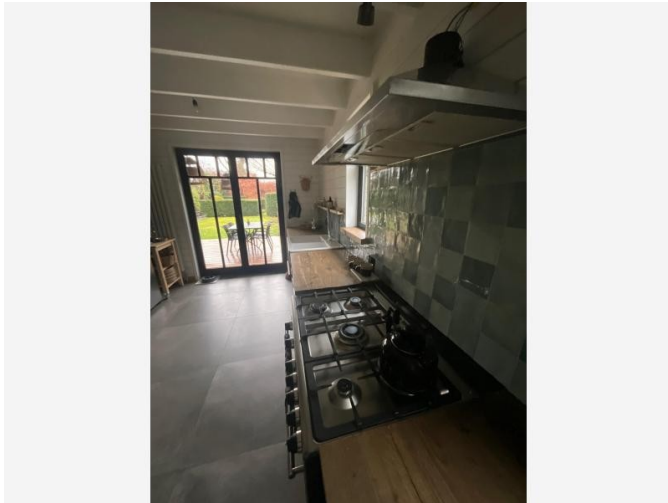
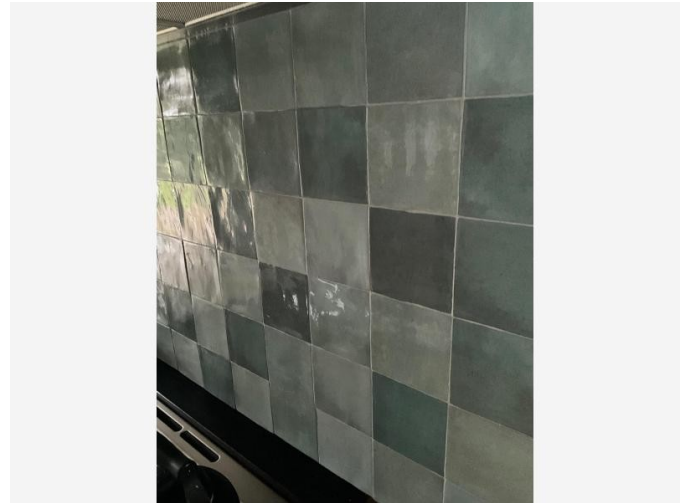
## Informatie over een materiaal dat de asbestdeskundige niet kan waarnemen of vaststellen

Oude tegels kunnen mogelijk verlijmd zijn met asbesthoudende materialen.

Onder de huidige tegels kunnen nog restanten aanwezig zijn van oude lijmlagen of tegels.

- Plan 1.4: V0 Pleisterwerk wand + lijm wandtegels + vals wand

Bij verwijdering kan verder destructief of aanvullend onderzoek hierover uitsluitsel geven.

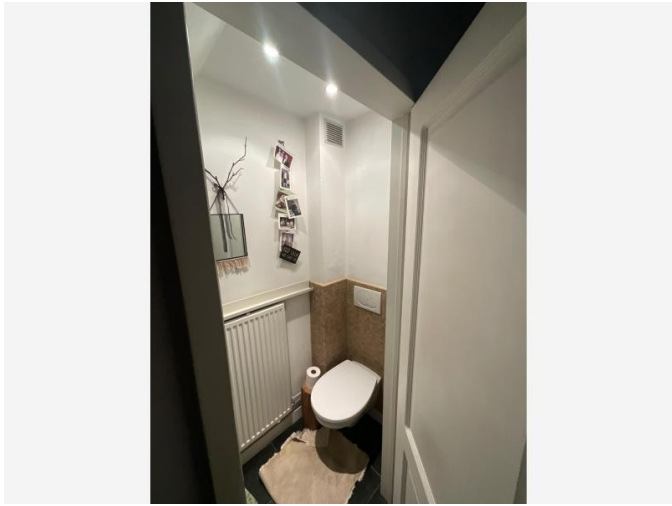
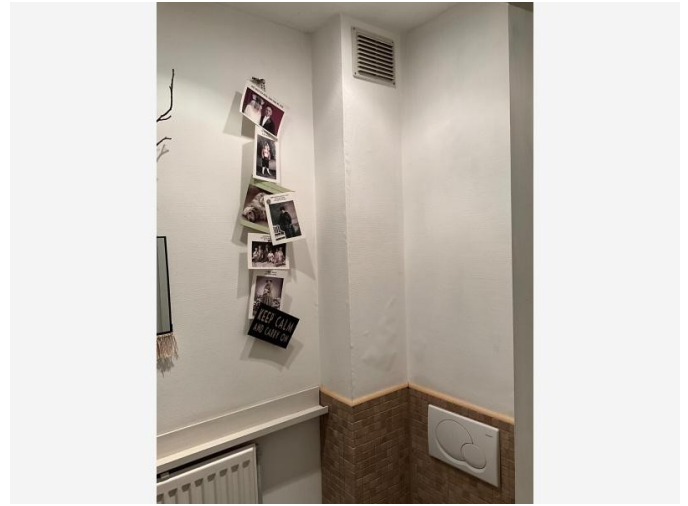
## Informatie over een materiaal dat de asbestdeskundige niet kan waarnemen of vaststellen

Technische koker kan mogelijks asbesthoudende afvoerbuizen bevatten. De koker is afgesloten en valt niet onder het 'niet-destructief onderzoek'. Bij renovatie van het gebouw is een bijkomend onderzoek aan te raden.

- Plan 1.7: V0 Gashaard + schacht + kitwerk

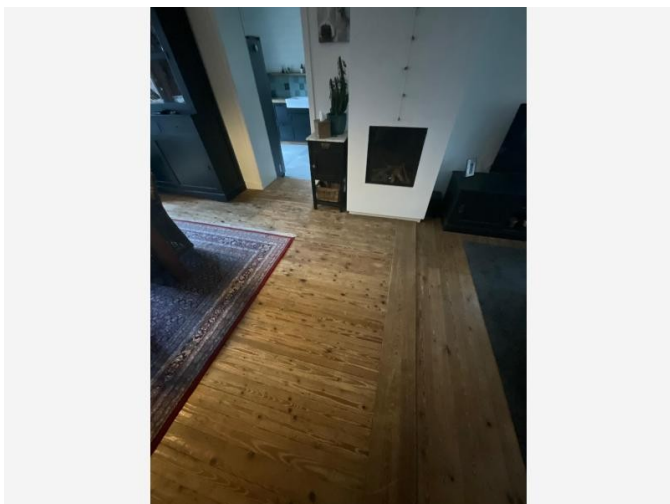
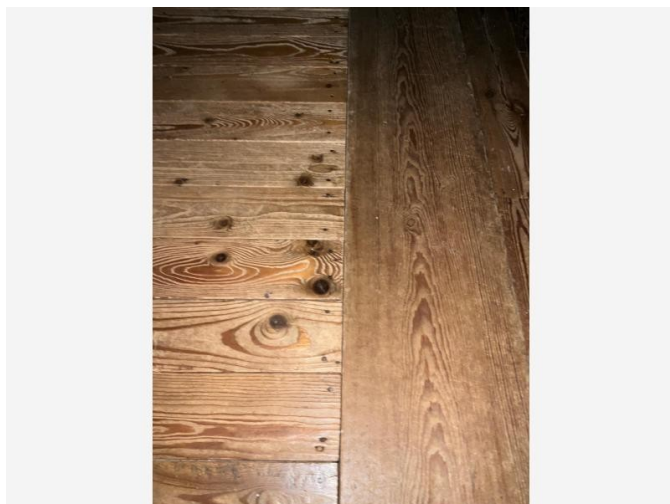
## Informatie over een materiaal dat de asbestdeskundige niet kan waarnemen of vaststellen

Oude parket / laminaatvloeren kunnen mogelijk verlijmd zijn met asbesthoudende materialen.

Onder de huidige vloeren kunnen nog restanten aanwezig zijn van oude vloeren.

- Plan 1.6: V0 Lijm vloerbekleding
- Plan 1.10: V1 Lijm vloerbekleding
- Plan 1.12: V2 Lijm Vloerbekleding

Bij verwijdering kan verder destructief of aanvullend onderzoek hierover uitsluitsel geven.

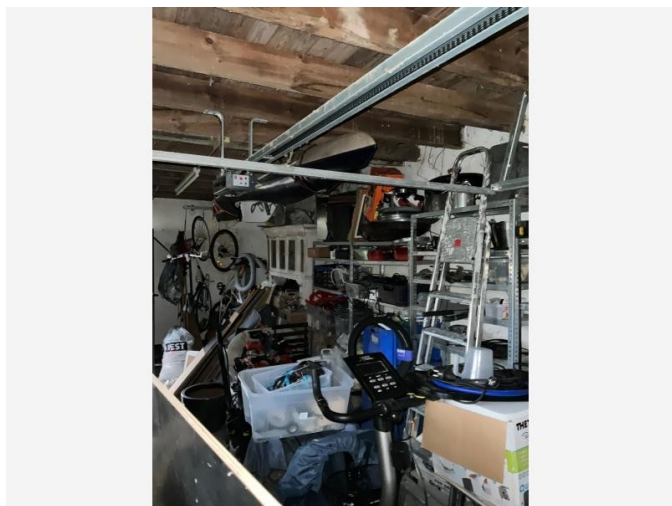
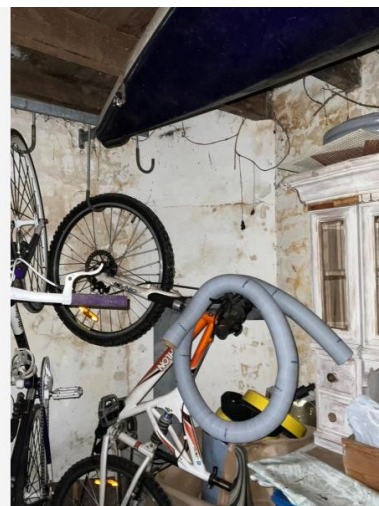
## Informatie over een materiaal dat de asbestdeskundige niet kan waarnemen of vaststellen

Technische koker kan mogelijks asbesthoudende afvoerbuizen bevatten. De koker is afgesloten en valt niet onder het 'niet-destructief onderzoek'. Bij renovatie van het gebouw is een bijkomend onderzoek aan te raden.

- Plan 3.2: Garage kitwerk raam + technische schacht

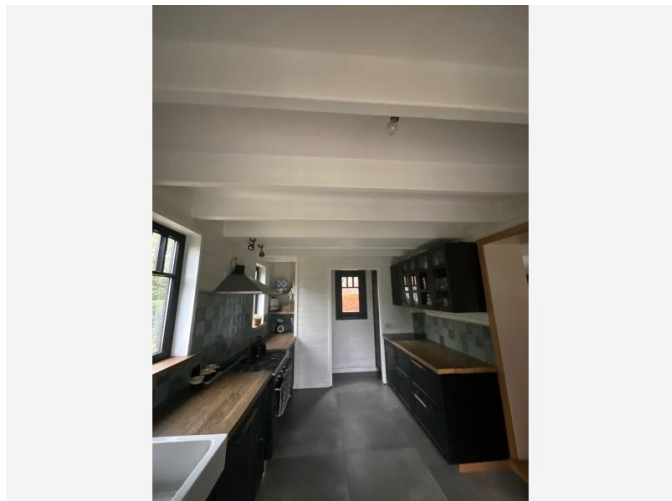
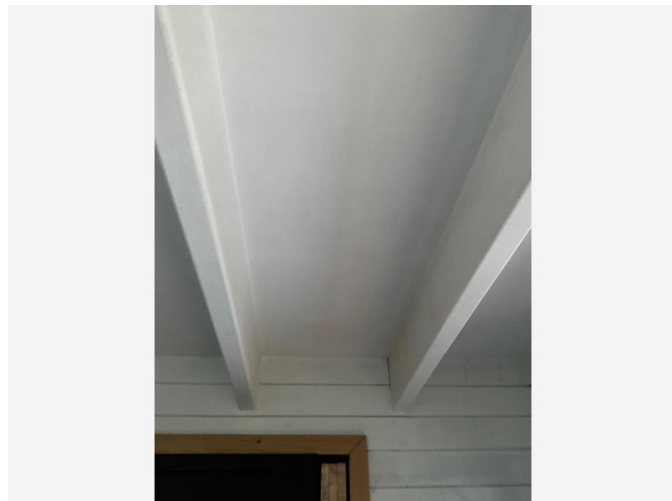
## Informatie over een materiaal dat de asbestdeskundige niet kan waarnemen of vaststellen

Sommige plafonds zijn afgewerkt met valse plafonds in plaatmateriaal. Het is niet duidelijk of er pleisterwerk aanwezig is achter deze valse plafonds, het is aangewezen om bijkomend onderzoek uit te voeren bij werken.

- Plan 1.5: V0 Pleisterwerk plafond
- Plan 1.9: V1 Vals plafond
