Asbestinventarisatetest

11040A0001/00P101 - Het perceel is gelegen achteraan de Kempensedreef Nr 10 te Schoten.

Attestnummer : 20260304-000281.000

Zone 1: Bungalow

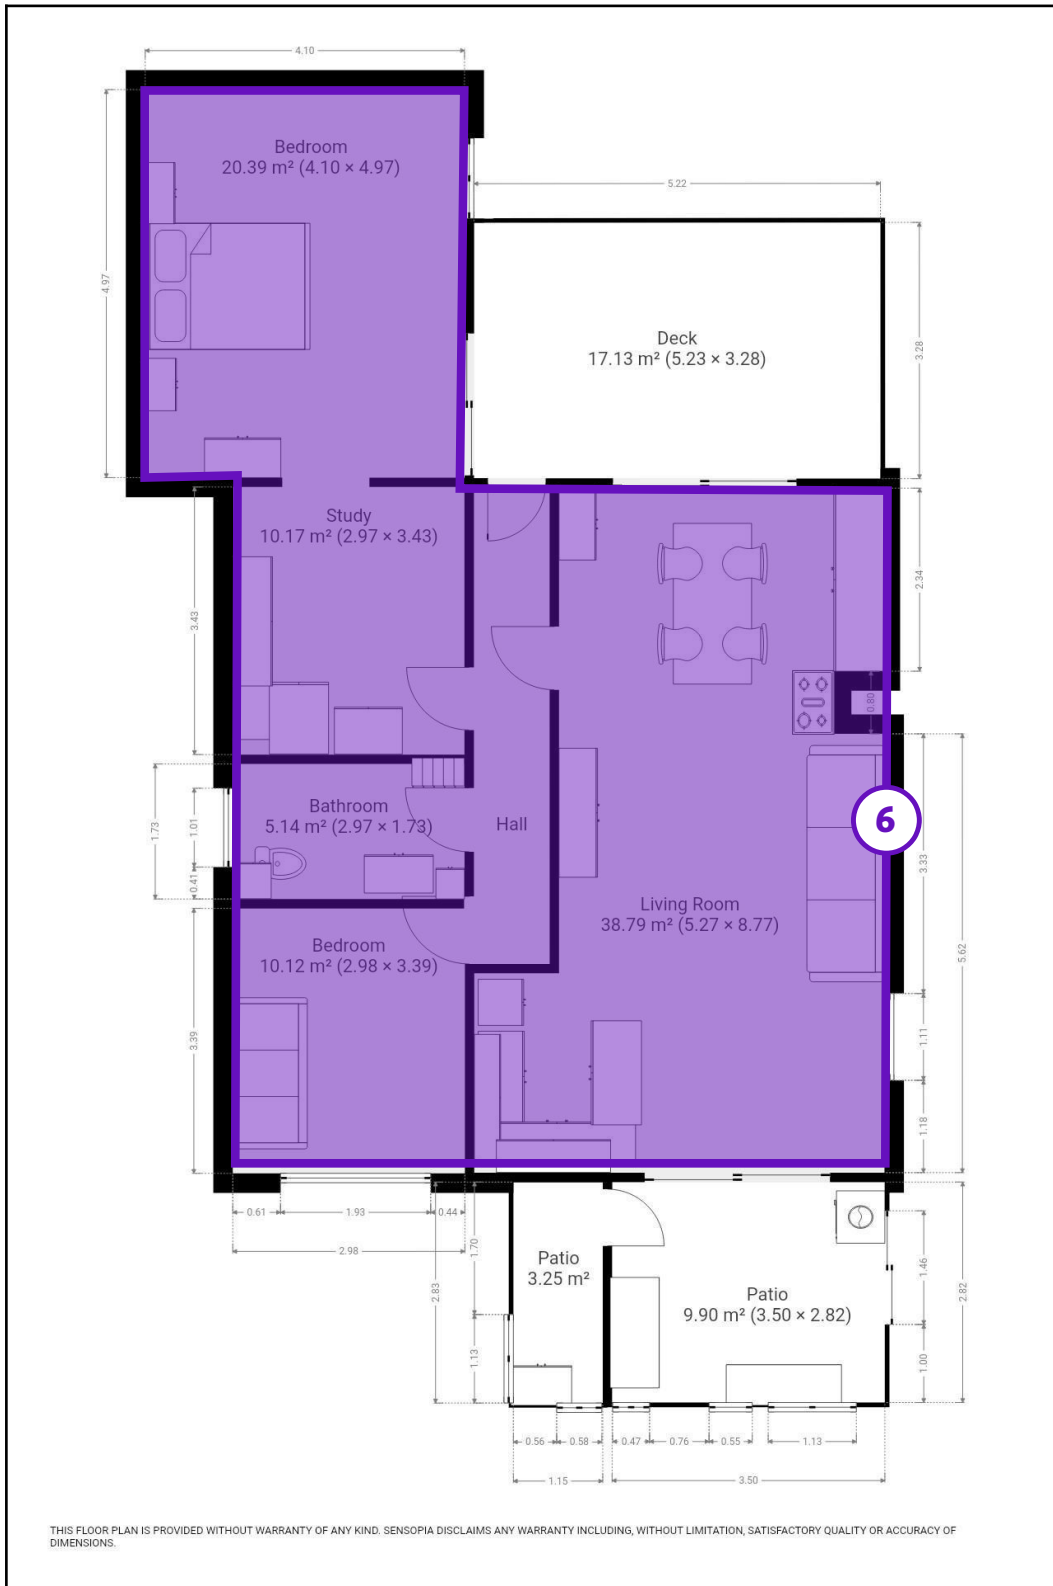
Plan 1.2: V0 Vals plafond

6. Mogelijks verdachte toepassing achter vals plafond	Advies	-
---	--------	---

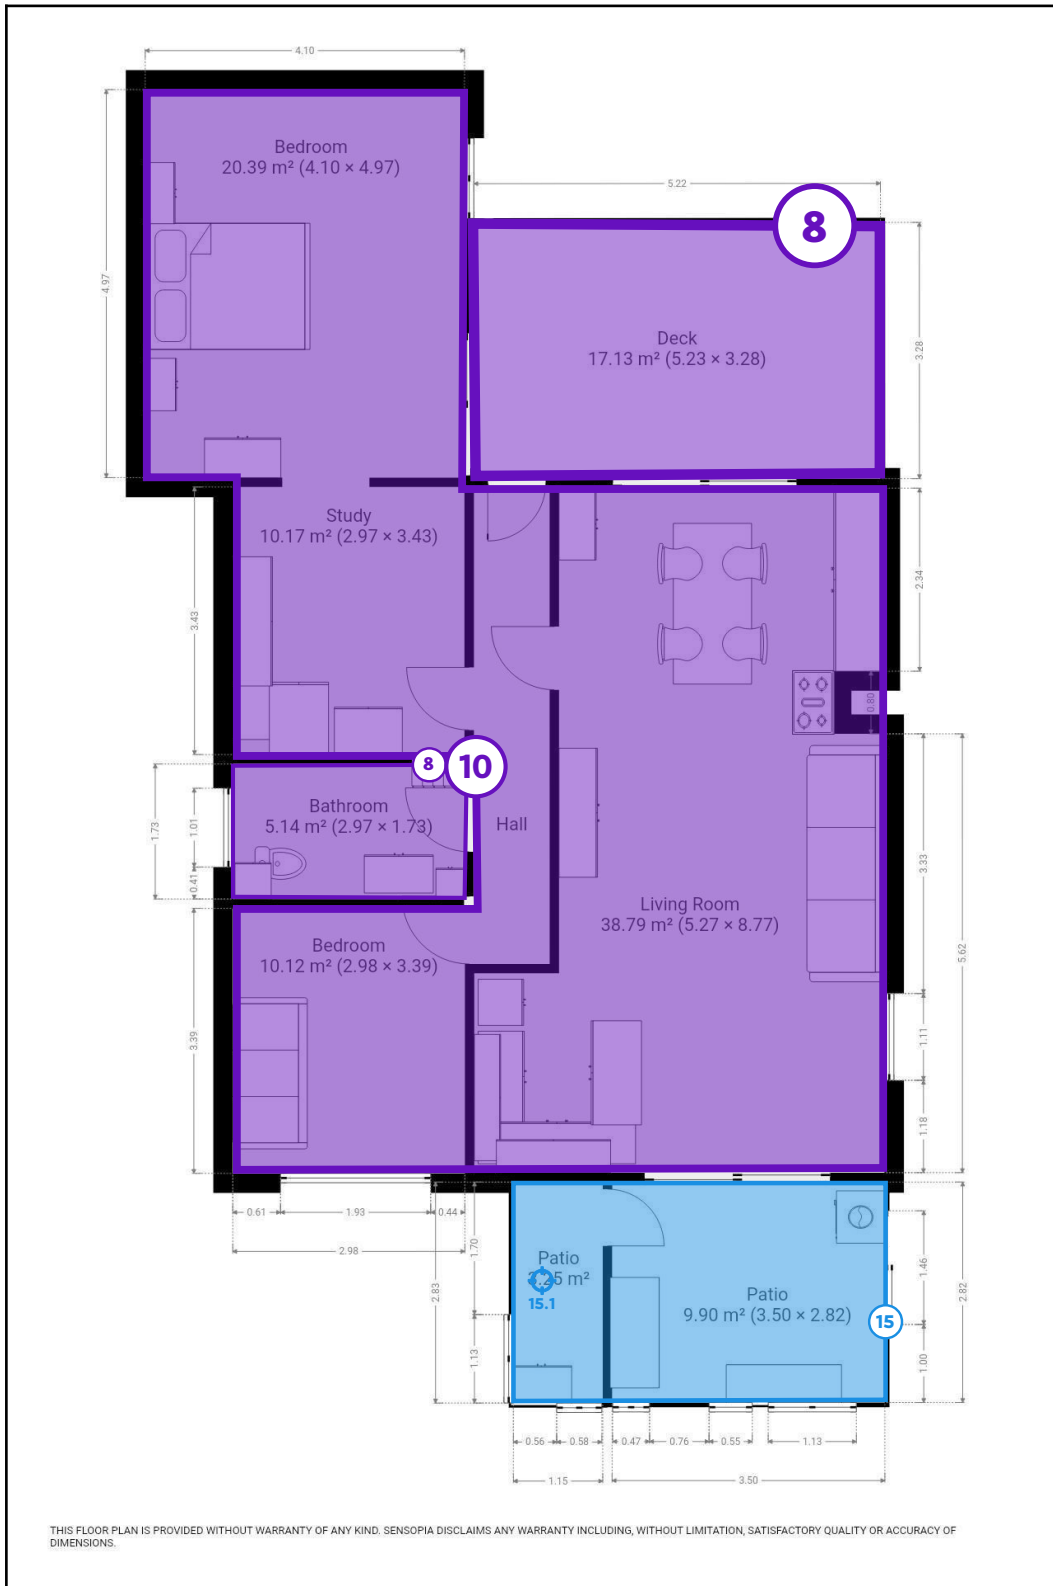
Plan 1.3: V0 Lijm vloerbekleding

8. Lijm & ondervloer vloertegels	Advies	-
10. Lijm & ondervloer laminaat/parketvloer	Advies	-
15. Vinylzeil (Veranda)	Geen asbest	-
15.1 Code: MM02	Puntmonster	-

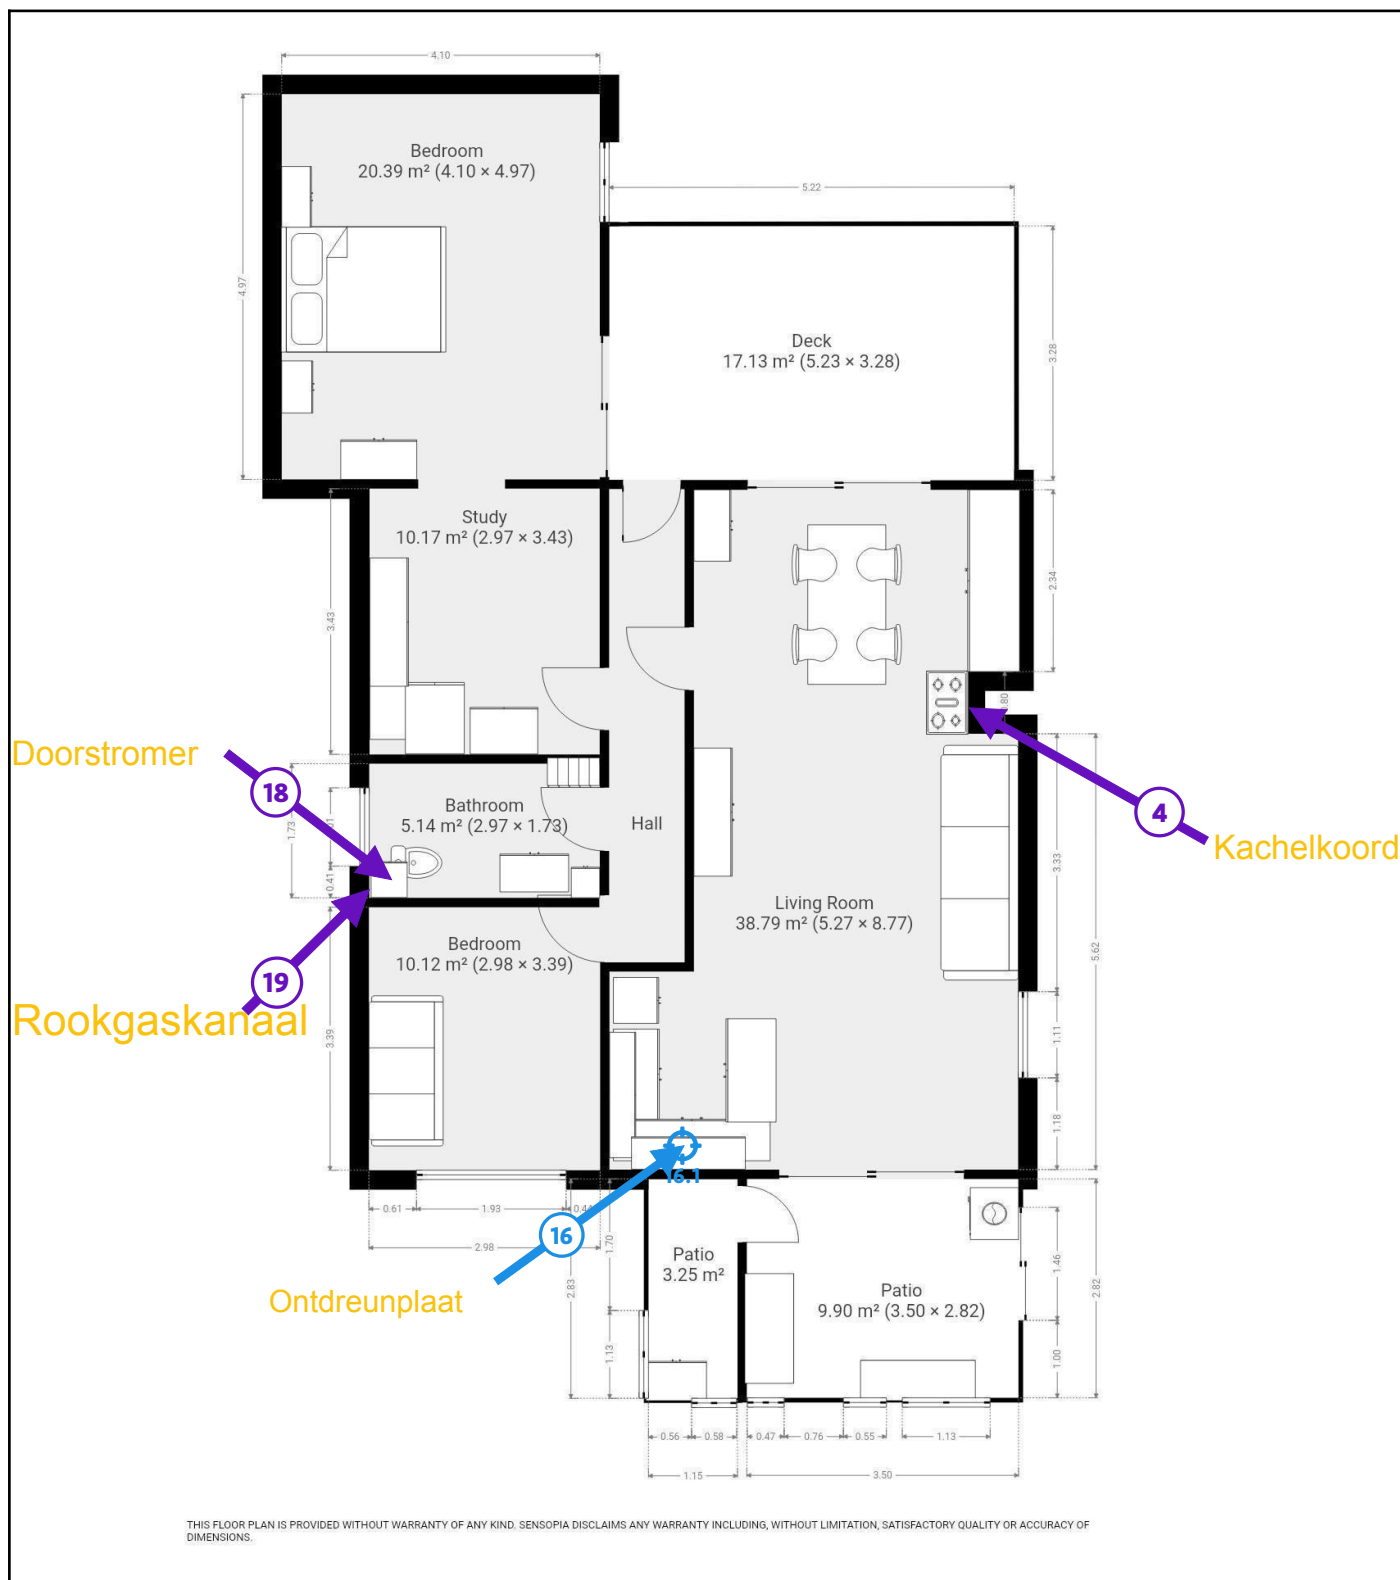
Plan 1.5: V0 Doorstomer + ontdreunplaat + koord

4. Kachelkoord	Advies	-
16. Ontdreunplaat (Keuken)	Geen asbest	-
16.1 Code: MM03	Puntmonster	-
18. Materialen aan de stookketel (dichtingen, isolerend materiaal, ...)	Overige ruimte of materiaal	-
19. Rookgaskanaal	Overige ruimte of materiaal	-

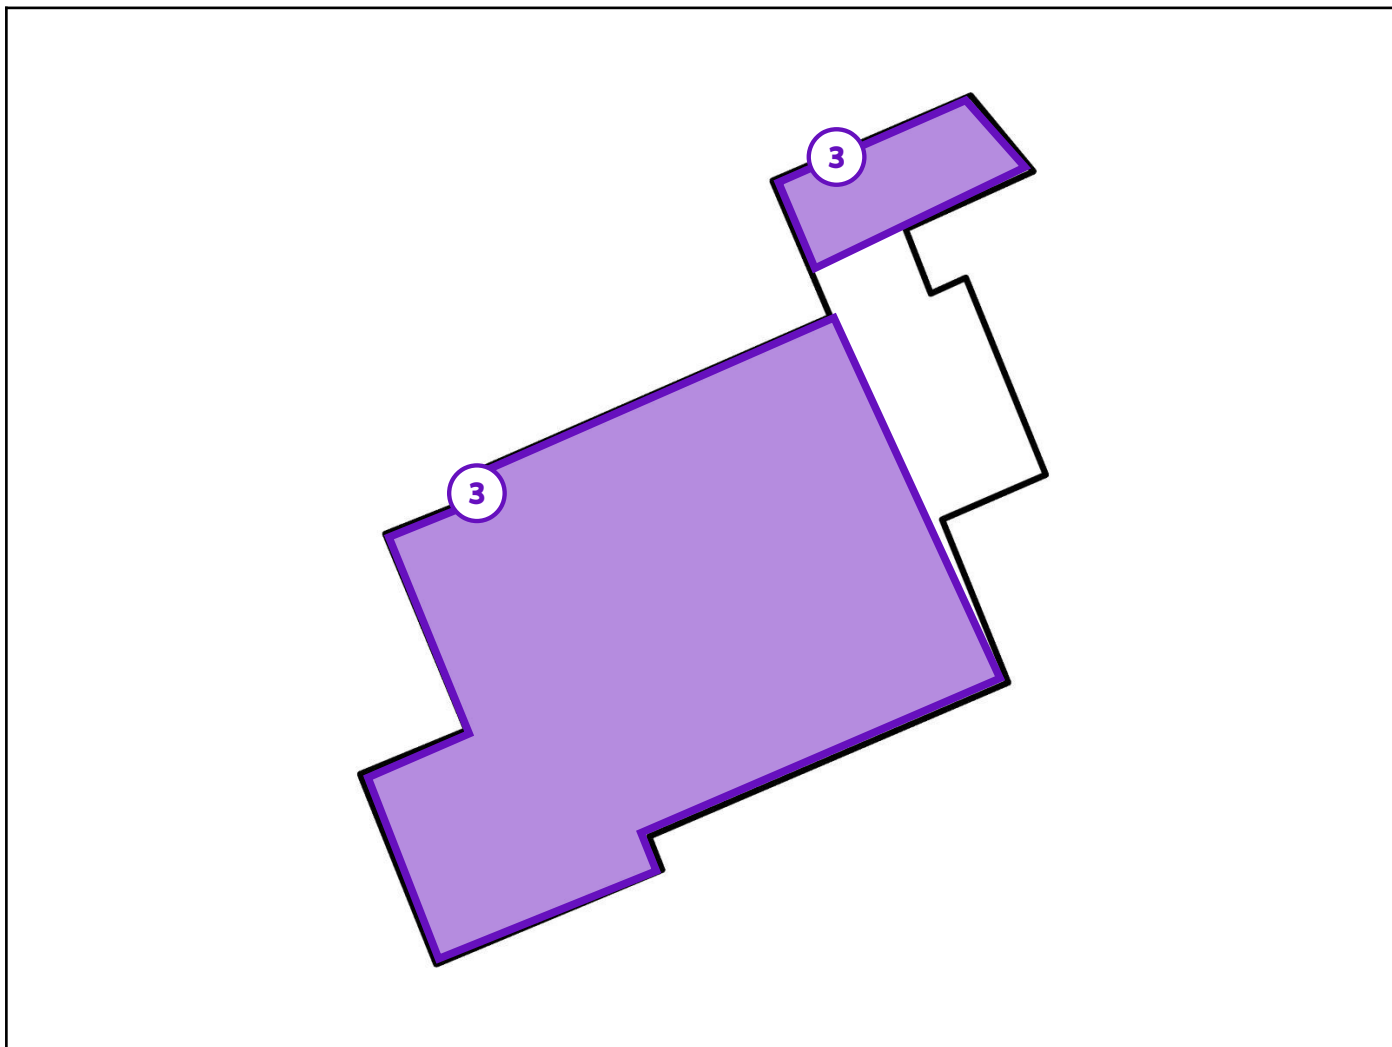
Plan 1.6: V0 Onderdak

Beschrijving	Type	Actie
3. Materialen onder de dakbedekking (onderdak, ...)	Beperking	-

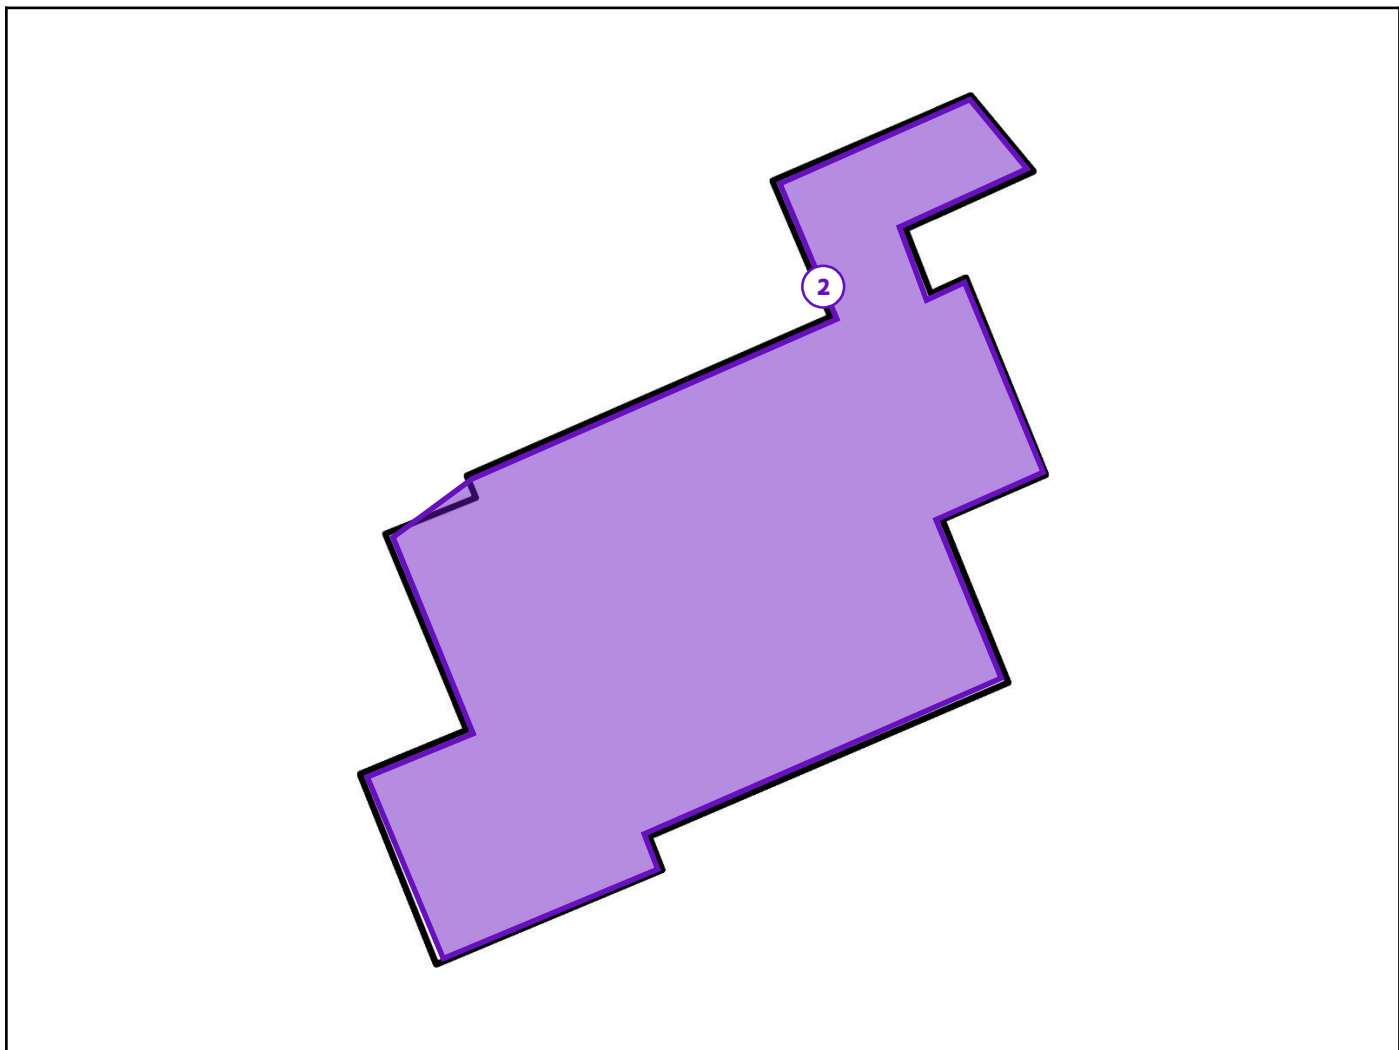
Plan 1.8: V0 Rookgaskanalen

Beschrijving	Type	Actie
2. Materialen van rookgaskanalen	Beperking	-

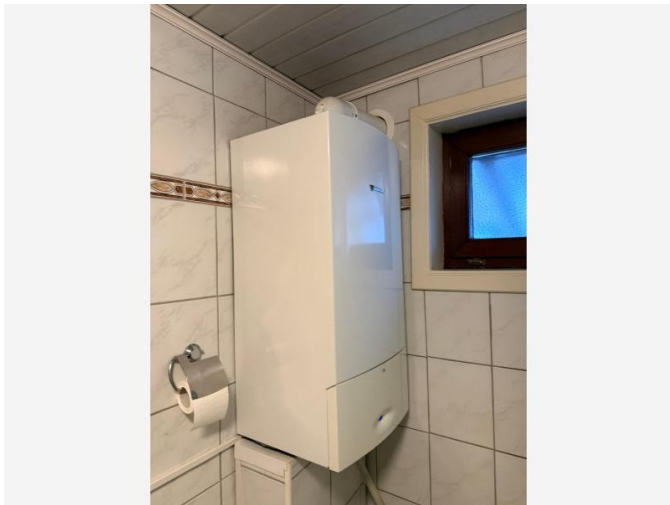
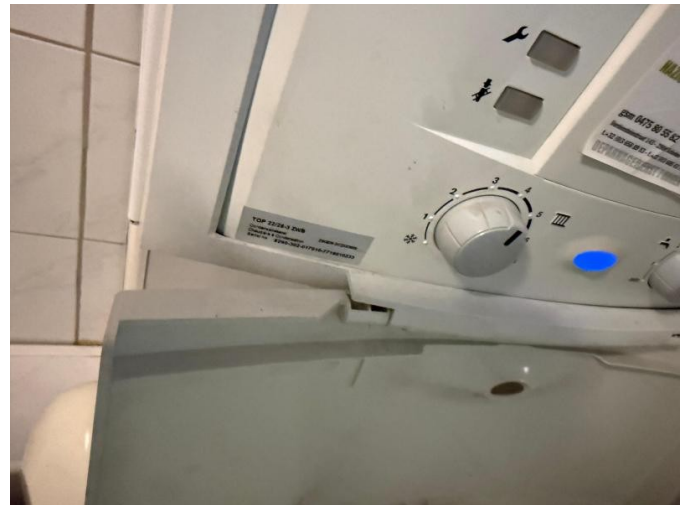
Beschrijving	Notitie	Terug te vinden op plannen
Fiche 18: Materialen aan de stookketel (dichtingen, isolerend materiaal, ...)	De doorstomer is geproduceerd in 2013 hierdoor is deze niet verdacht.	Plan 1.5: V0 Doorstomer + ontdeunplaat + koord
Fiche 19: Rookgaskanaal	De doorstomer is vervangen in 2013, hierbij is ook het rookgaskanaal aangepast naar een cocentrische buis uit RVS.	Plan 1.5: V0 Doorstomer + ontdeunplaat + koord
Fiche 20: Dakbedekking (Veranda)	De dakbekleding is vervaardigd uit polycarbonaat platen dit materiaal is niet verdacht.	Plan 1.7: V0 Dakbekleding
