Asbestinventarisatetest

van Halmalelaan 7, 2520 Ranst

Attestnummer : 20250704-000042.000

Uitgegeven op : 04.07.2025

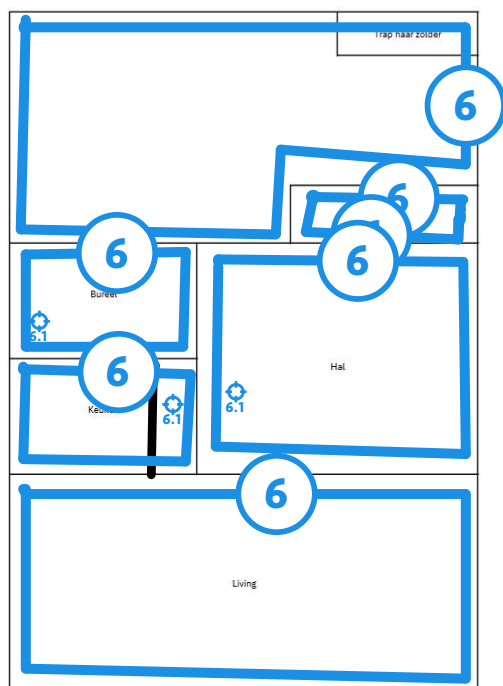
Plan 1.2: Plan gelijkvloers

Beschrijving	Type	Actie
6. Bezetting muren	Geen asbest	-
6.1 Code: 1. Bezetting muren	Mengmonster	-

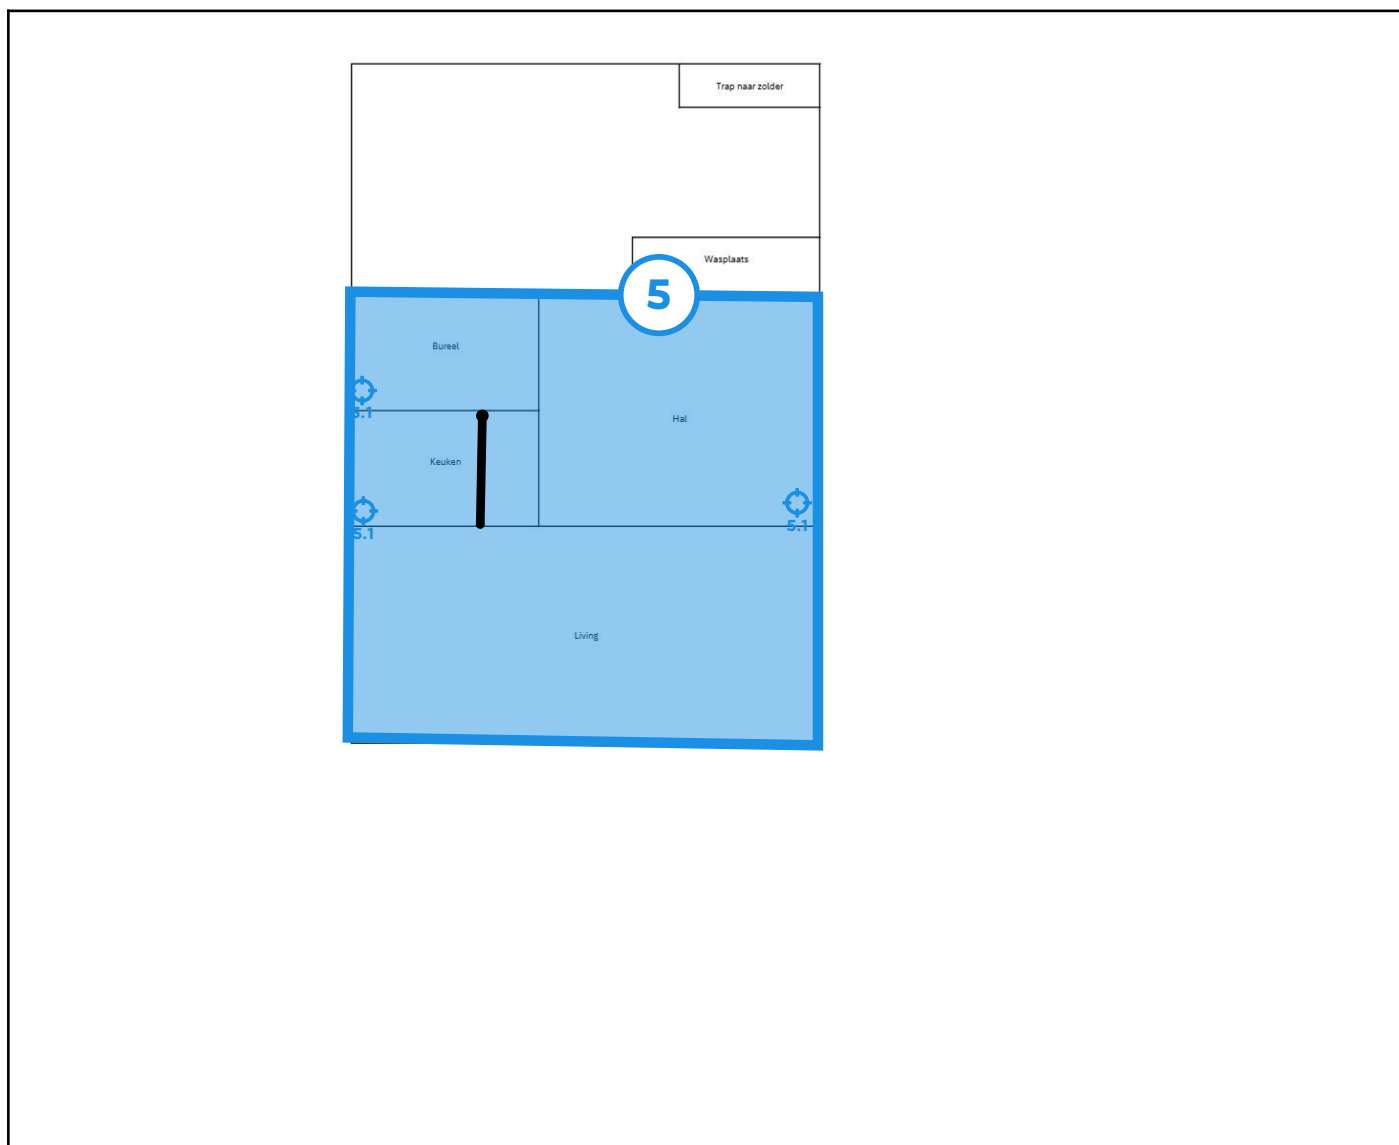
Plan 1.3: Plan gelijkvloers

Beschrijving	Type	Actie
5. Bezetting plafond	Geen asbest	-
5.1 Code: 2. Bezetting plafond	Mengmonster	-

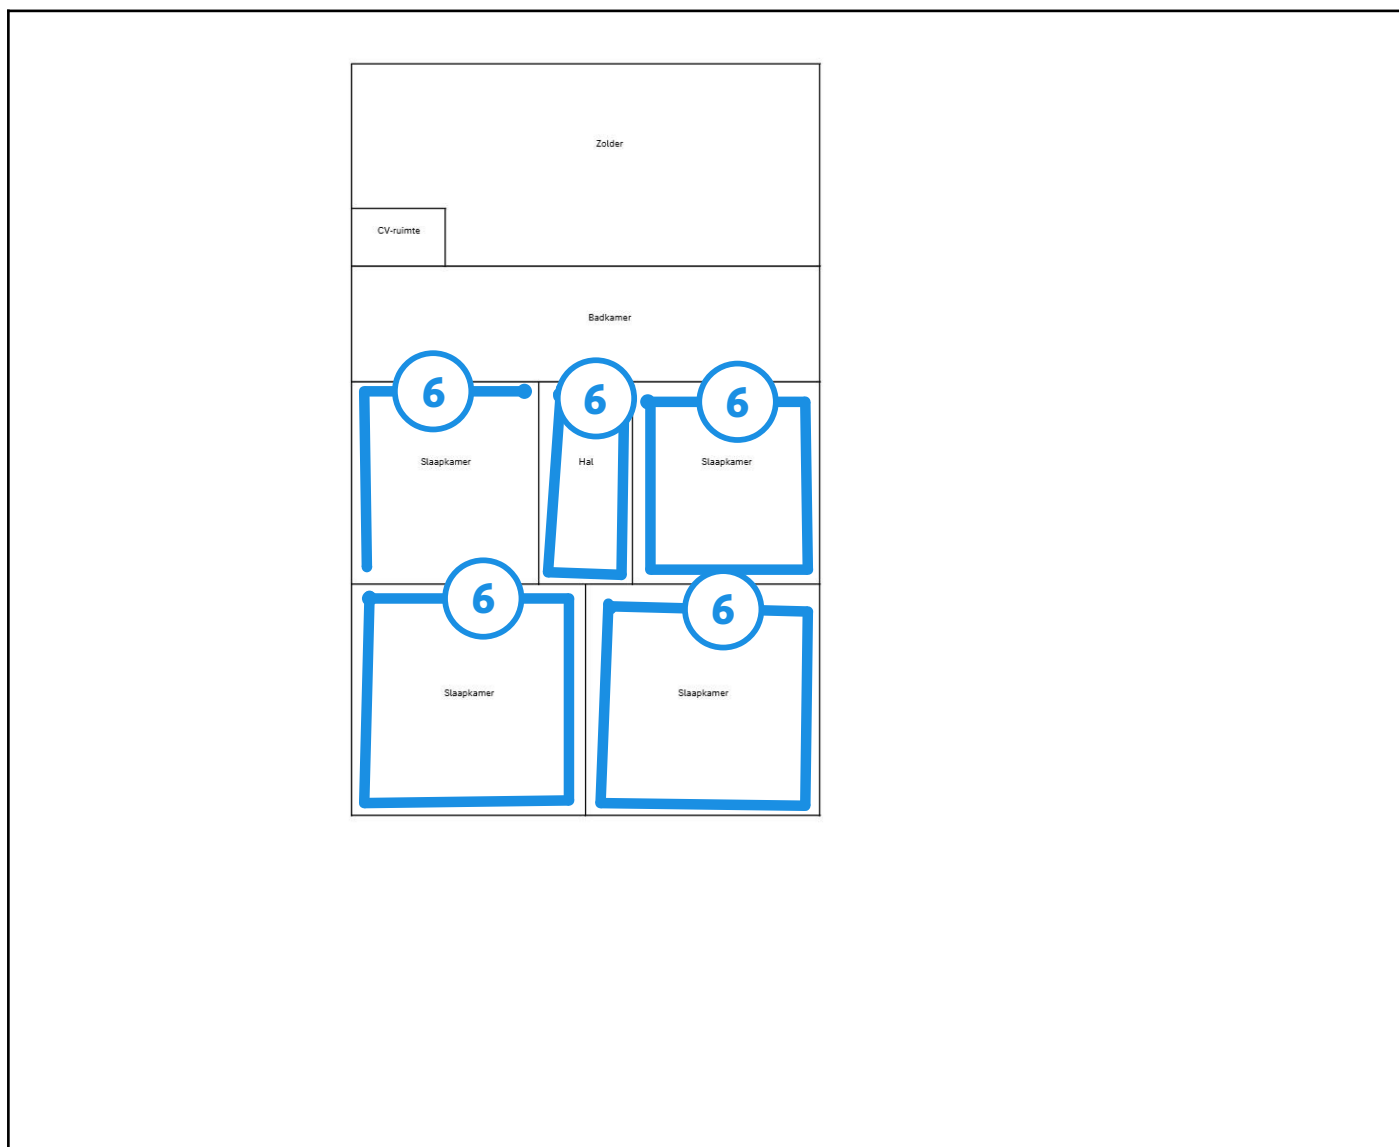
Plan 1.4: Plan 1ste verdieping

Beschrijving	Type	Actie
6. Bezetting muren	Geen asbest	-

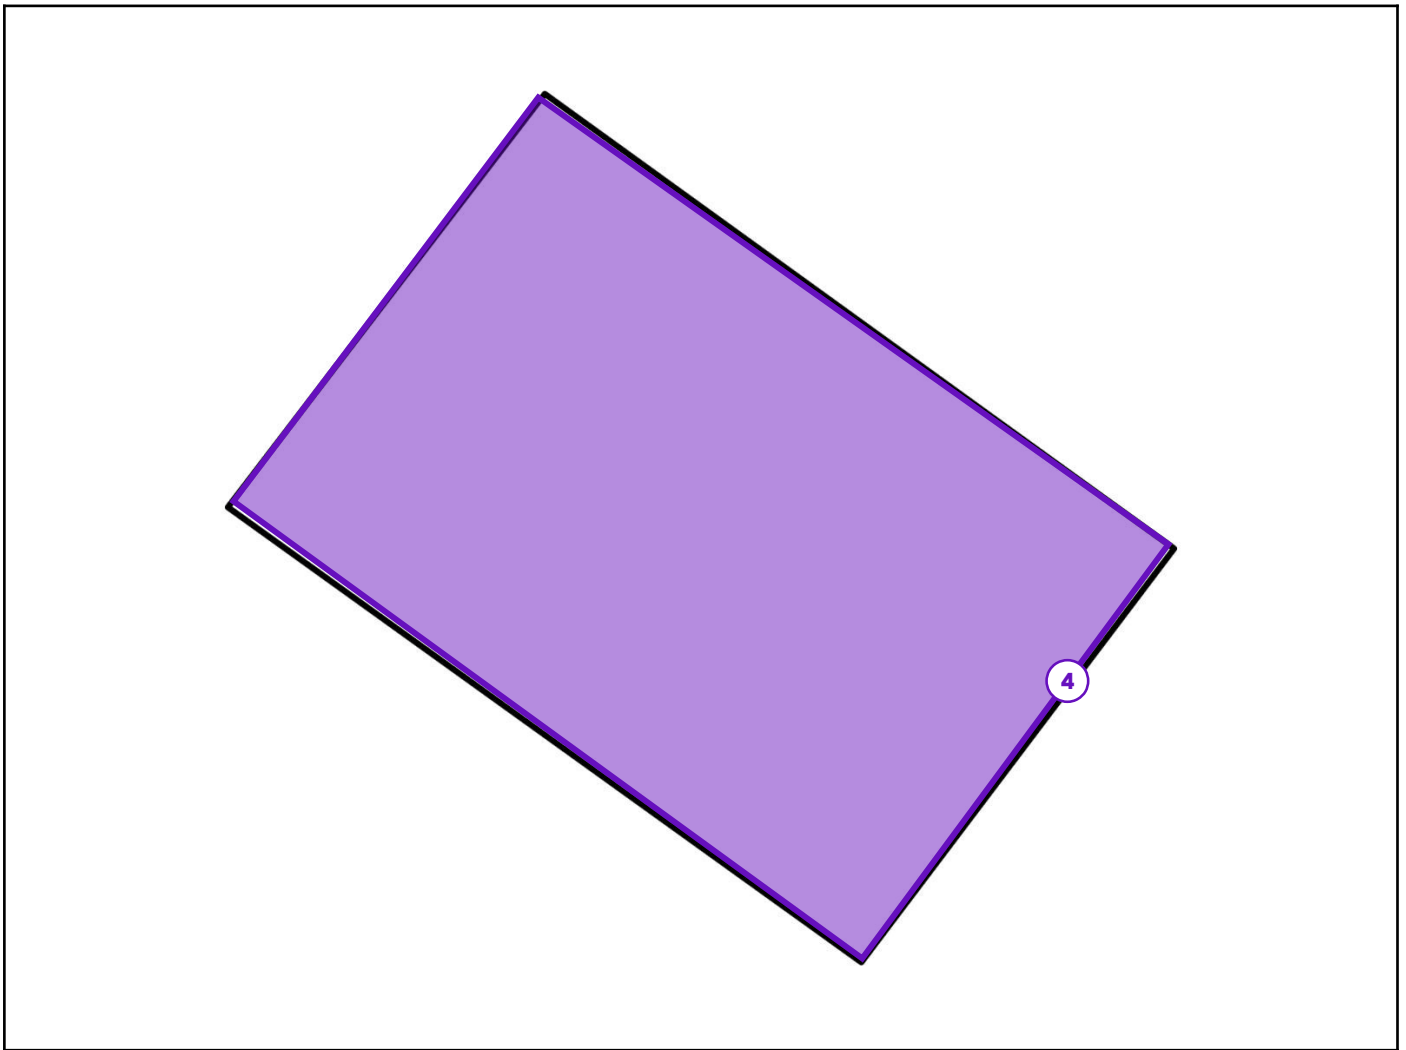
Plan 2.1: Stal plan

Beschrijving	Type	Actie
4. Onderdak van de woning	Advies	-
