Asbestinventarisatetest

Philippedreef 1, 2970 Schilde

Attestnummer : **20260513-000228.000**

Uitgegeven op : **13.05.2026**

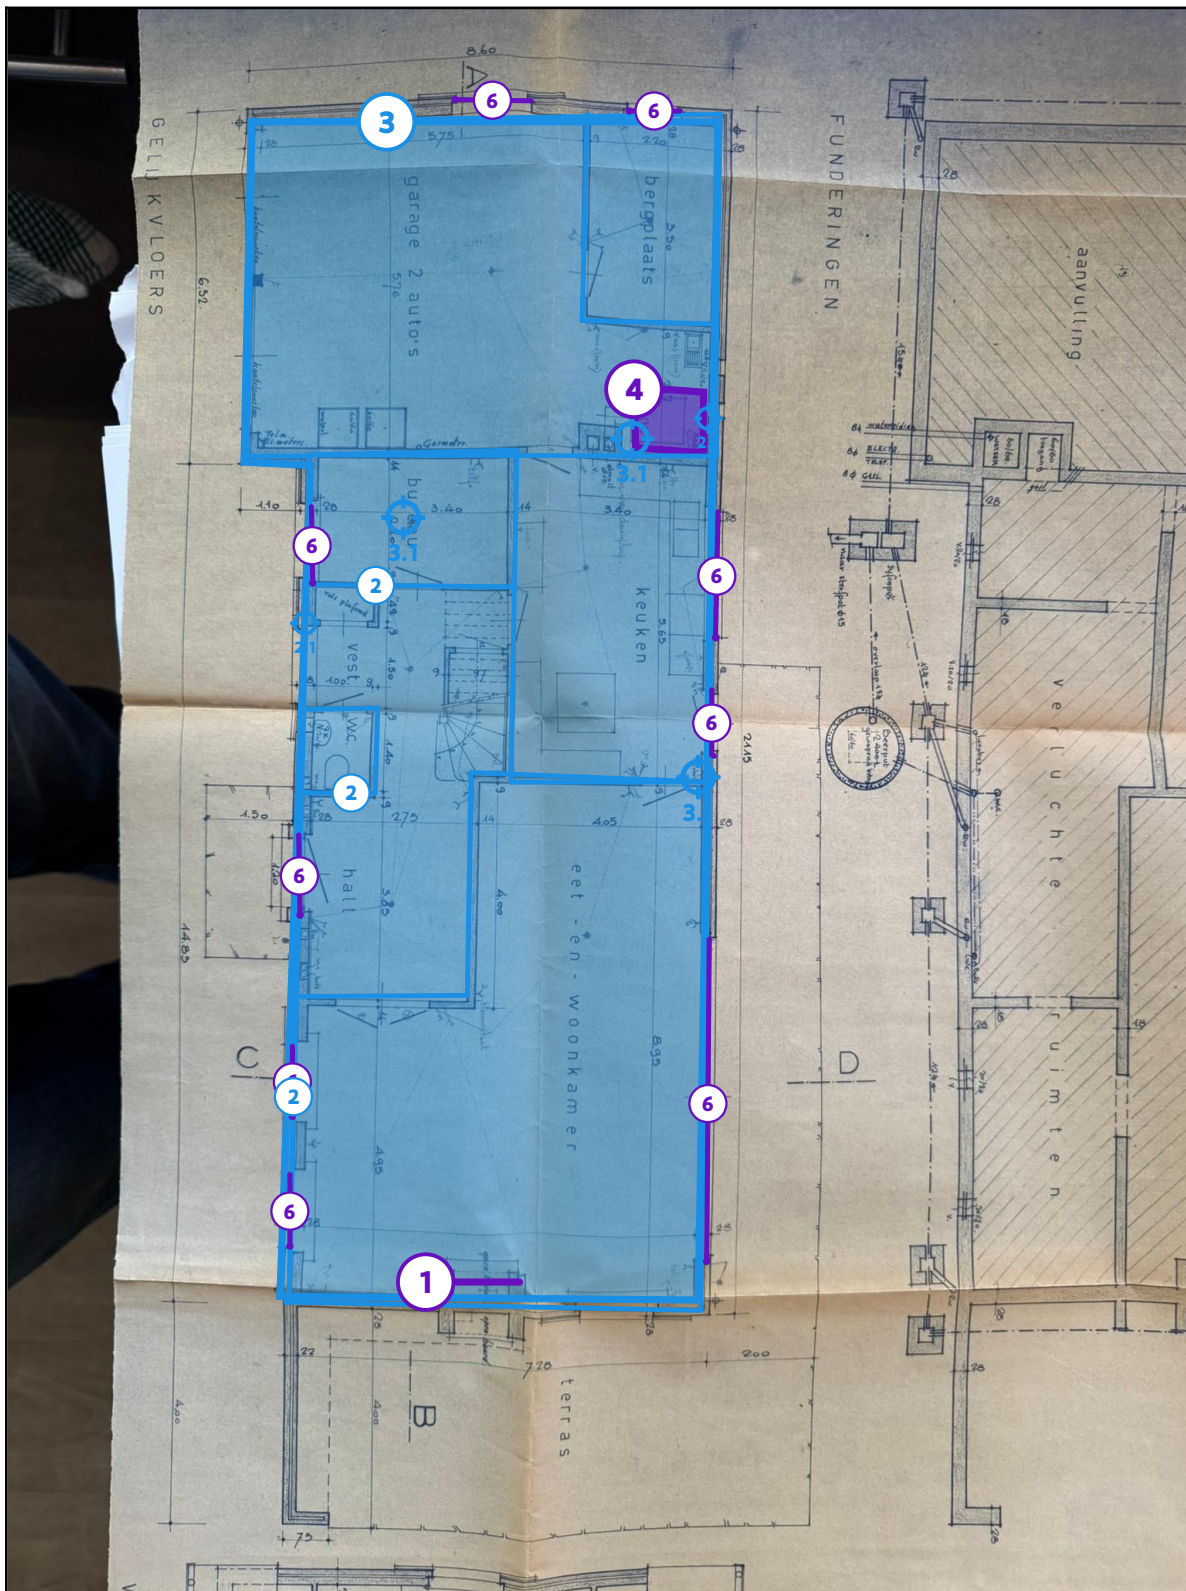
Plan 1.2: GLV

1. Haard	Advies	-
2. Pleisterwerk muren	Geen asbest	-
2.1 Code: 1	Mengmonster	-
3. Pleisterwerk plafond	Geen asbest	-
3.1 Code: 2	Mengmonster	-
4. Materialen aan de stookketel	Overige ruimte of materiaal	-
6. Afdichtingsmateriaal schrijnwerk	Overige ruimte of materiaal	-

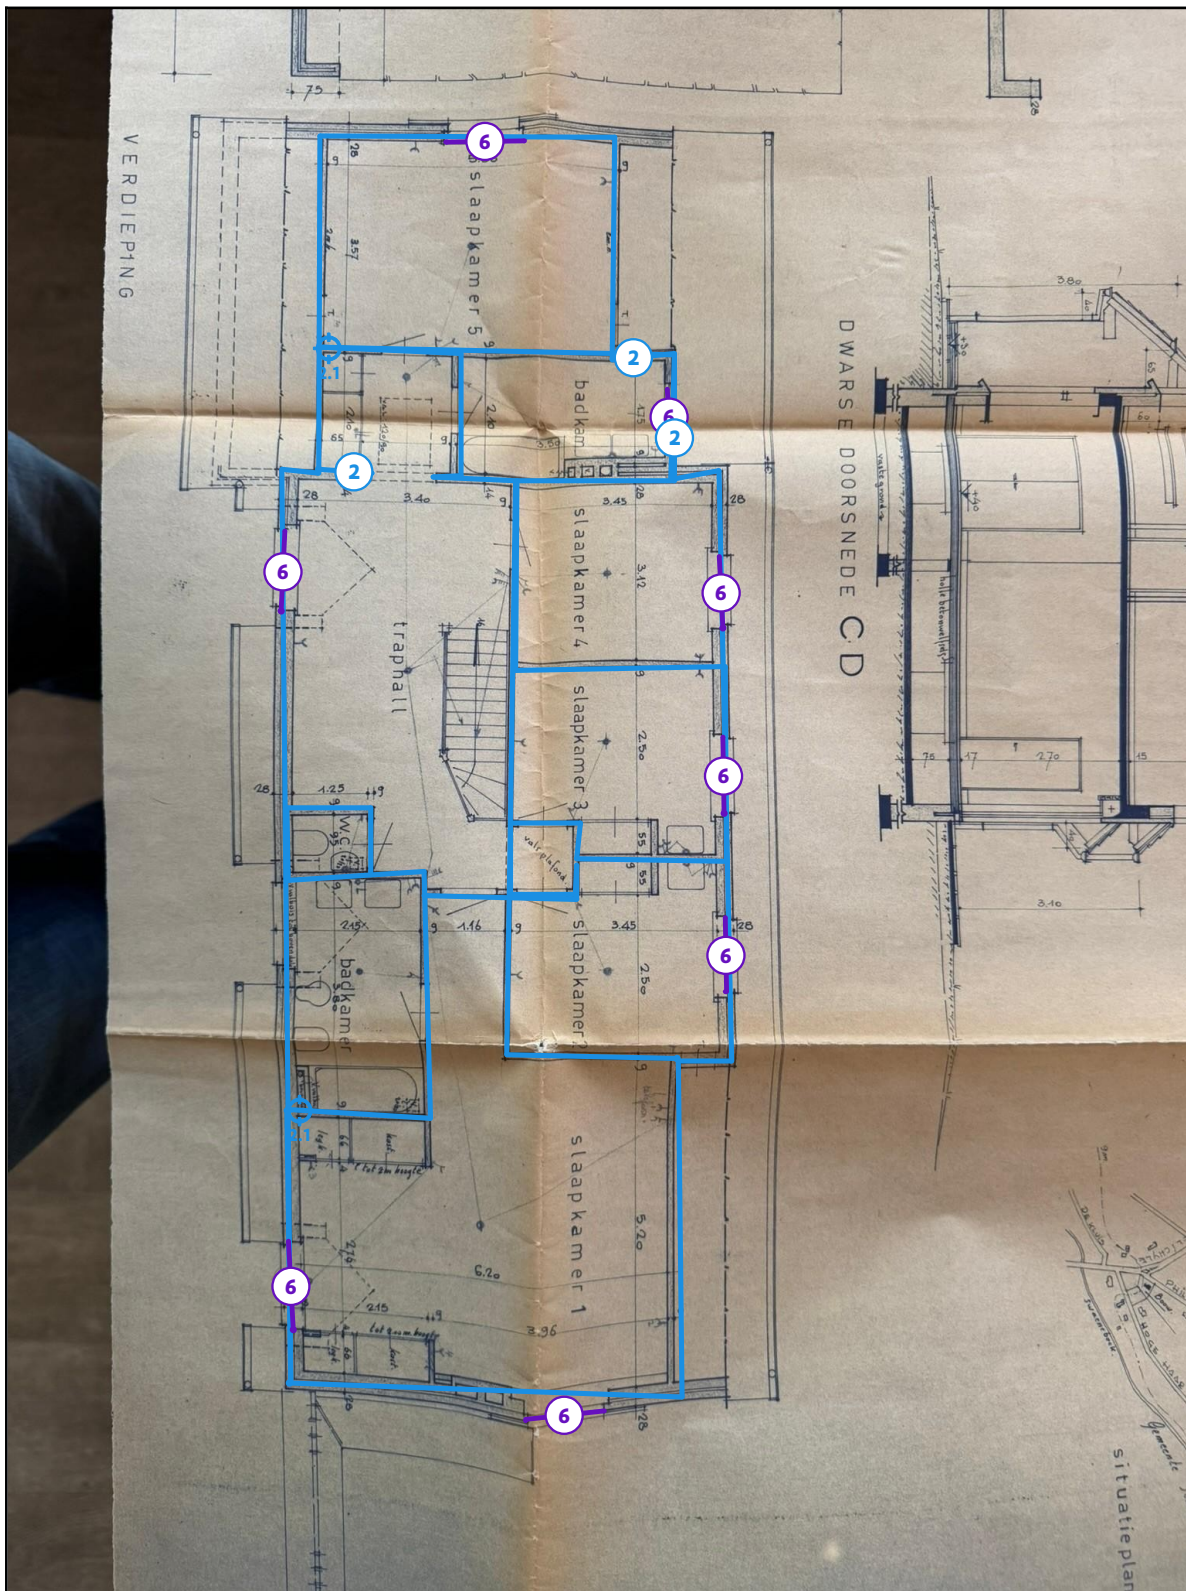
Plan 1.3: Verdieping 1

2. Pleisterwerk muren	Geen asbest	-
2.1 Code: 1	Mengmonster	-
6. Afdichtingsmateriaal schrijnwerk	Overige ruimte of materiaal	-

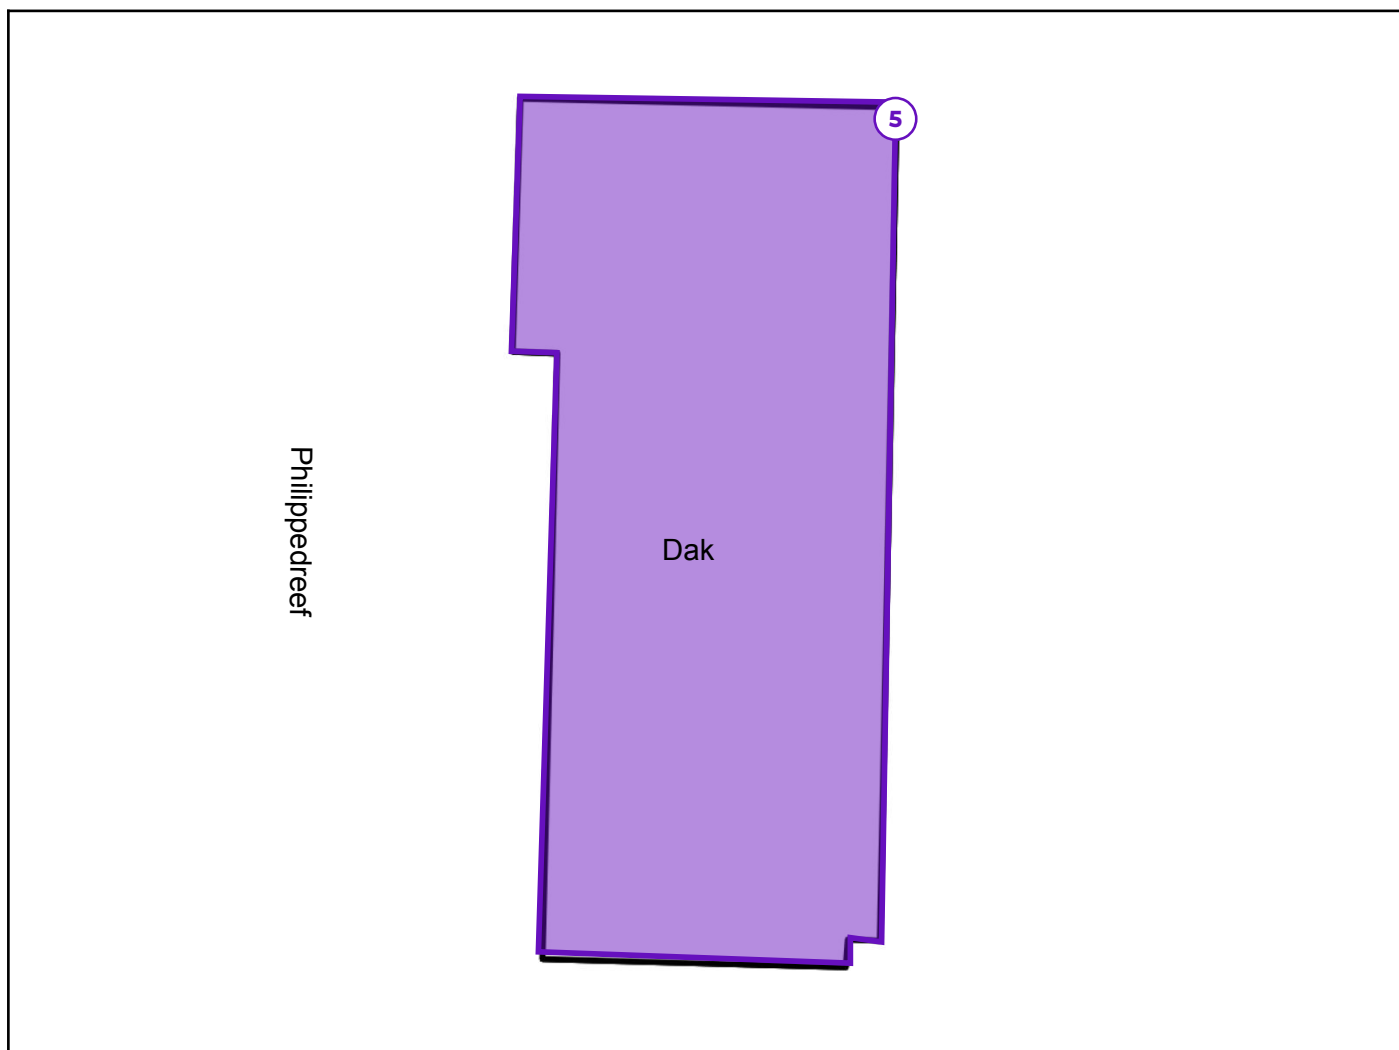
Plan 1.4: Dak

Beschrijving	Type	Actie
5. Dak	Overige ruimte of materiaal	-
