# Asbestinventarisatattest

Jozef Jennesstraat 13, 2900 Schoten

Attestnummer : 20260522-000332.000

**Asbestveilig** (maar niet asbestvrij)

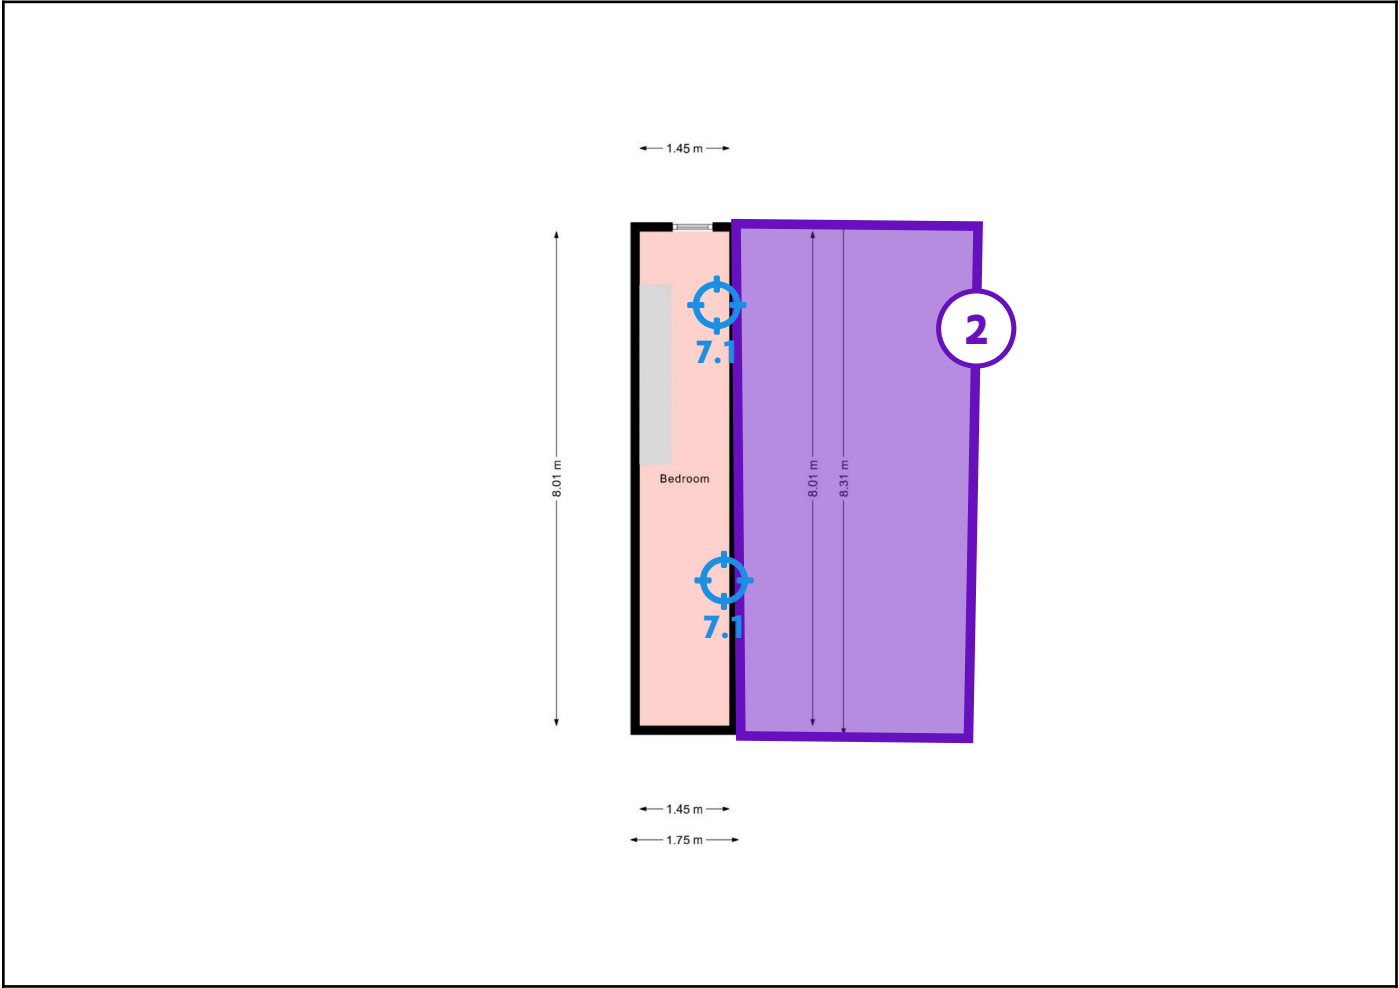
# Plan 1.1: Niveau -1

| Beschrijving | Type | Actie |
|---|---|---|
| 7.1 Code: m002 | Mengmonster | - |

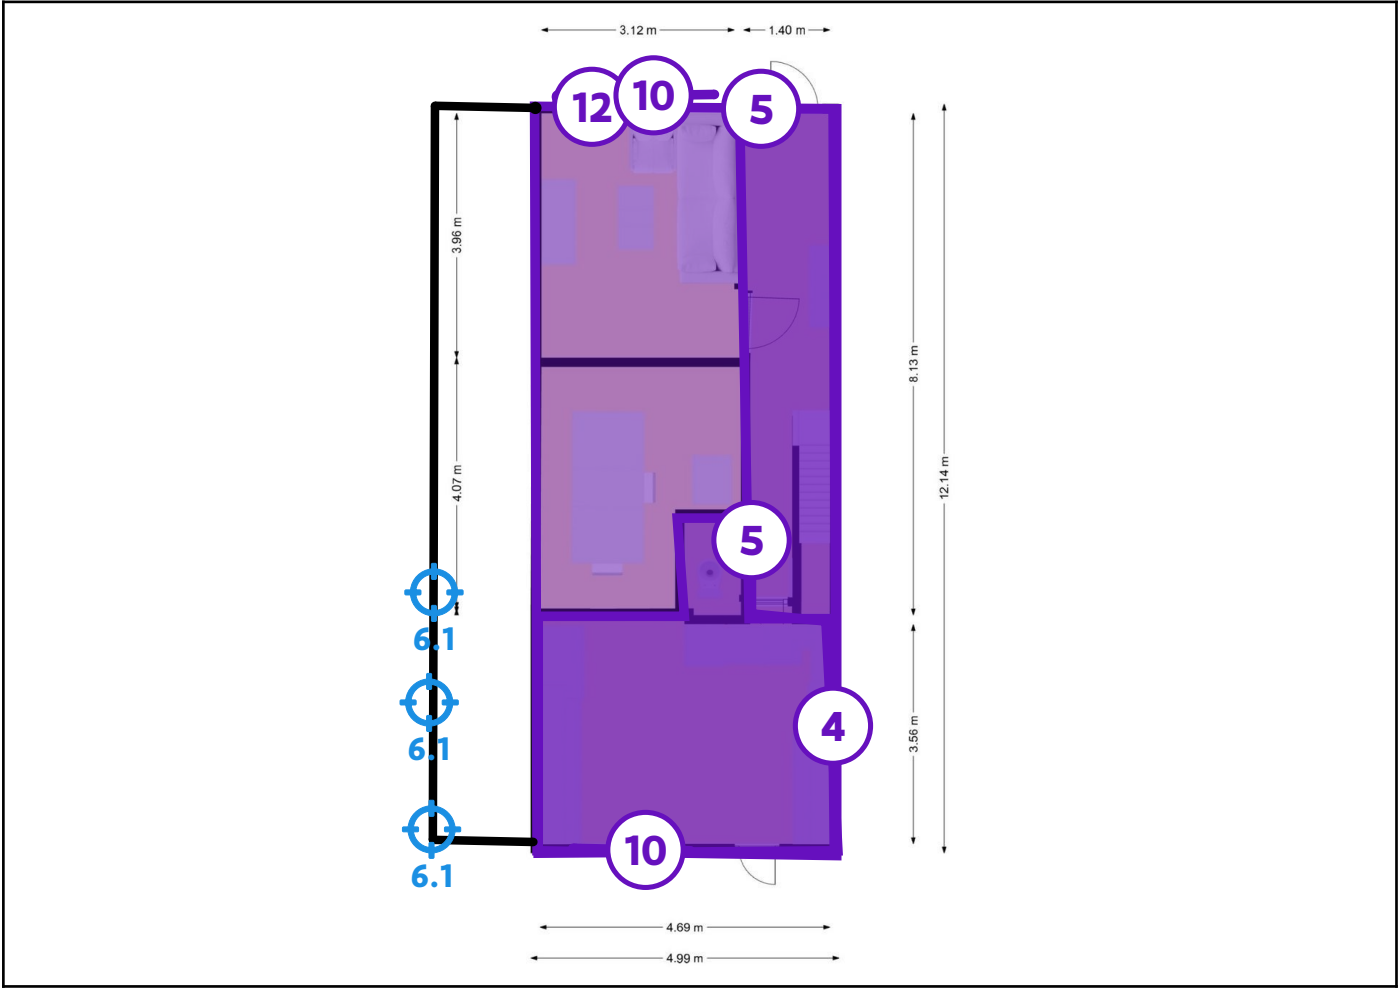
# Plan 1.2: Niveau 0

| Beschrijving | Type | Actie |
|---|---|---|
| 12. Pleisterwerk plafonds (niet aanwezig) | Overige ruimte of materiaal | - |

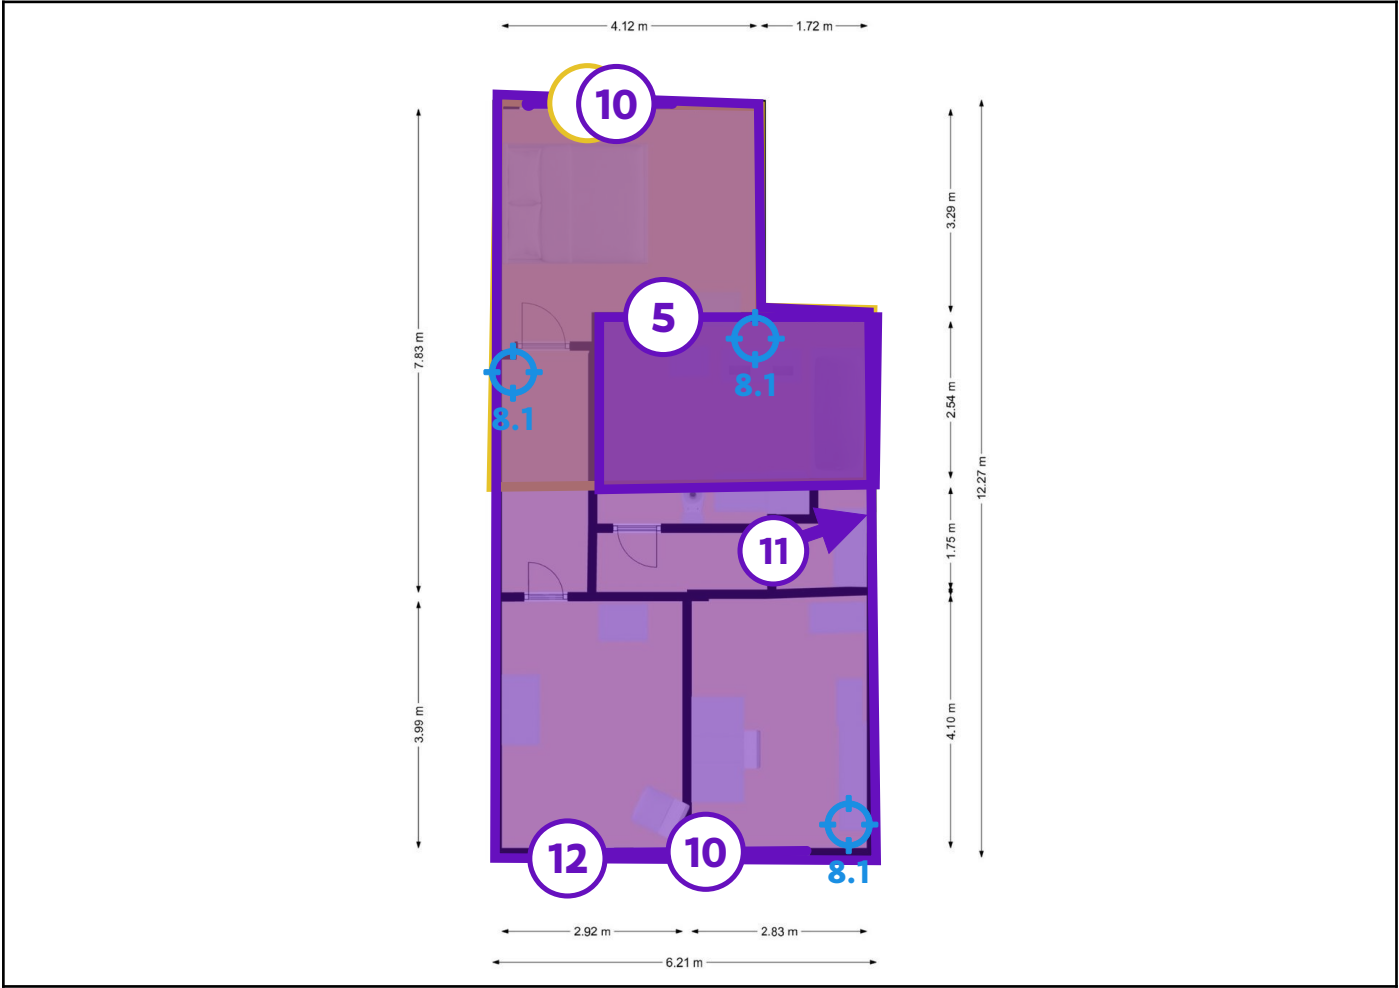
# Plan 1.3: Niveau +1

| Beschrijving | Type | Actie |
|---|---|---|
| 12. Pleisterwerk plafonds (niet aanwezig) | Overige ruimte of materiaal | - |

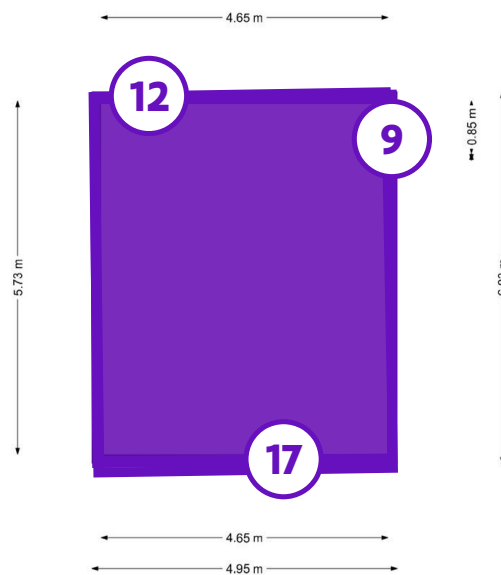
## Plan 1.4: Niveau +2

| Beschrijving | Type | Actie |
|---|---|---|
| 17. Geen asbestverdacht onderdak aangetroffen | Overige ruimte of materiaal | - |

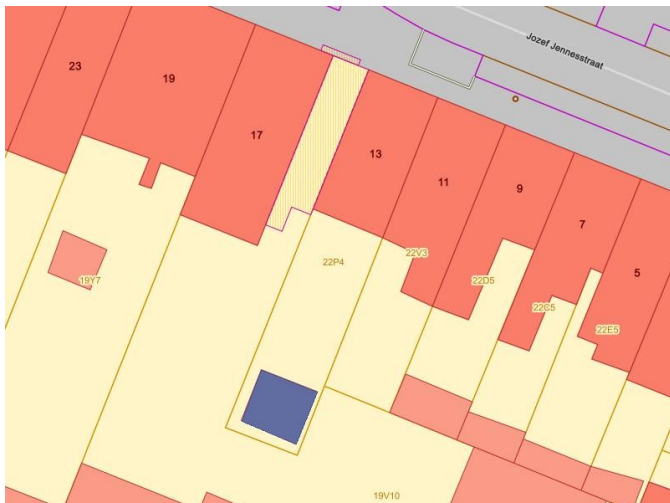
## Zone 2: Bijgebouw

- 0 Asbestmaterialen
- 0 Beperkingen
- 0 Uitsluitingen
- 0 Roerende goederen
- 0 Puin, steenslag, (water)bodem
- 1 **Advies**
- 0 Geen asbest
