Asbestinventarisatetest

De Gauw 76, 2960 Brecht

Attestnummer : 20251210-000114.000

Uitgegeven op : 10.12.2025

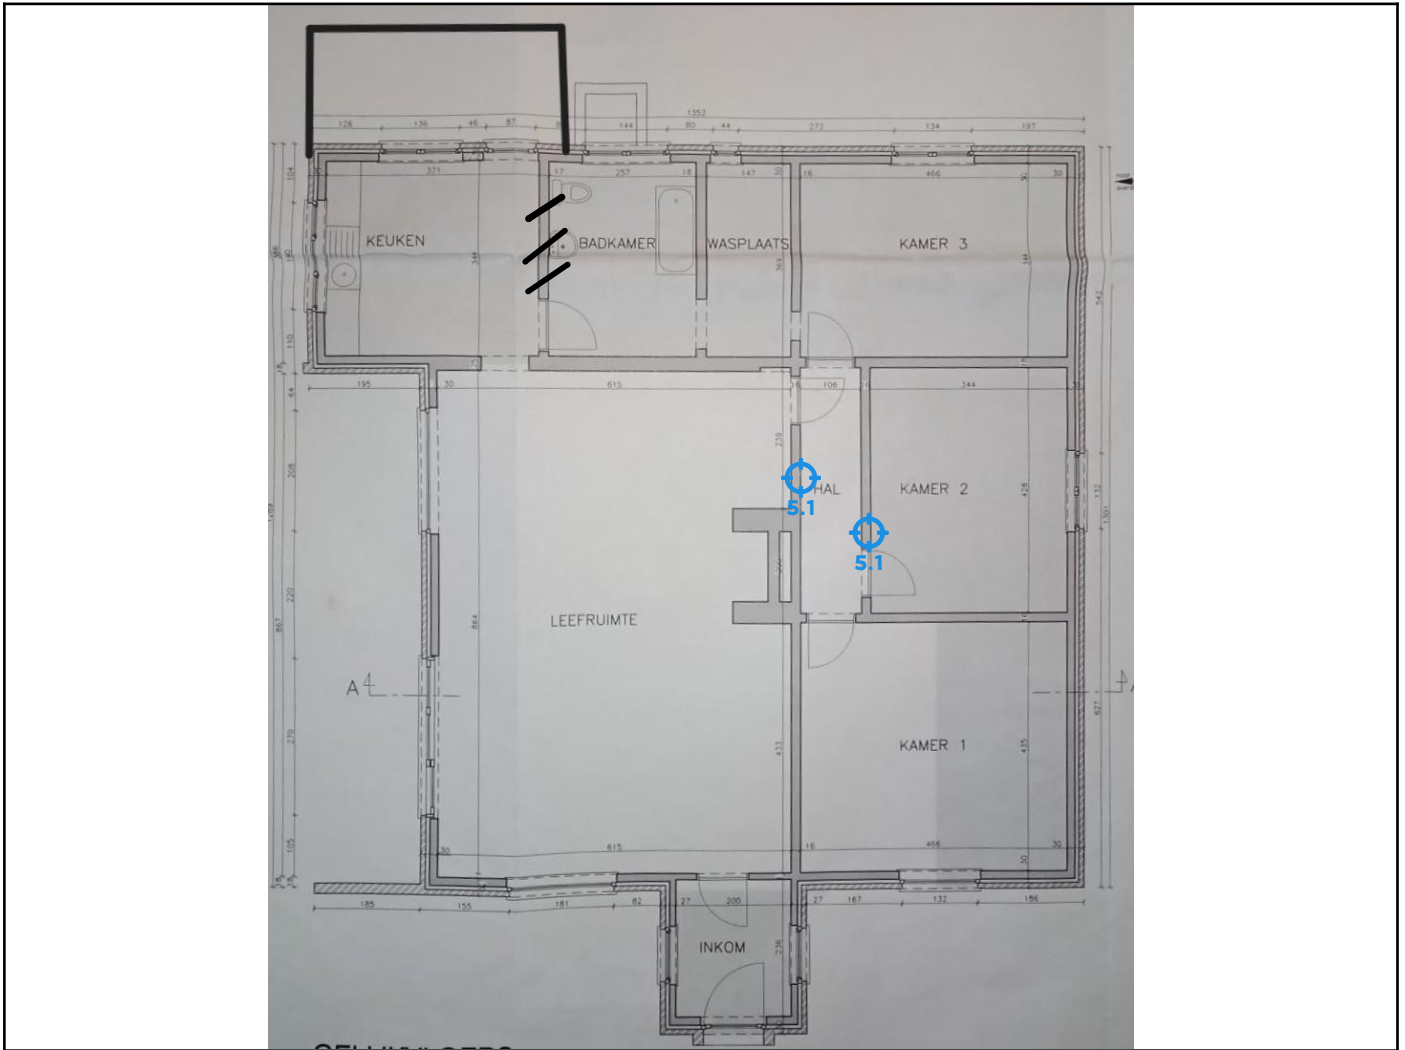
Plan 1.2: Gelijkvloers plan

Beschrijving	Type	Actie
5. Pleisterwerk muren	Geen asbest	-
5.1 Code: 27106-1	Mengmonster	-

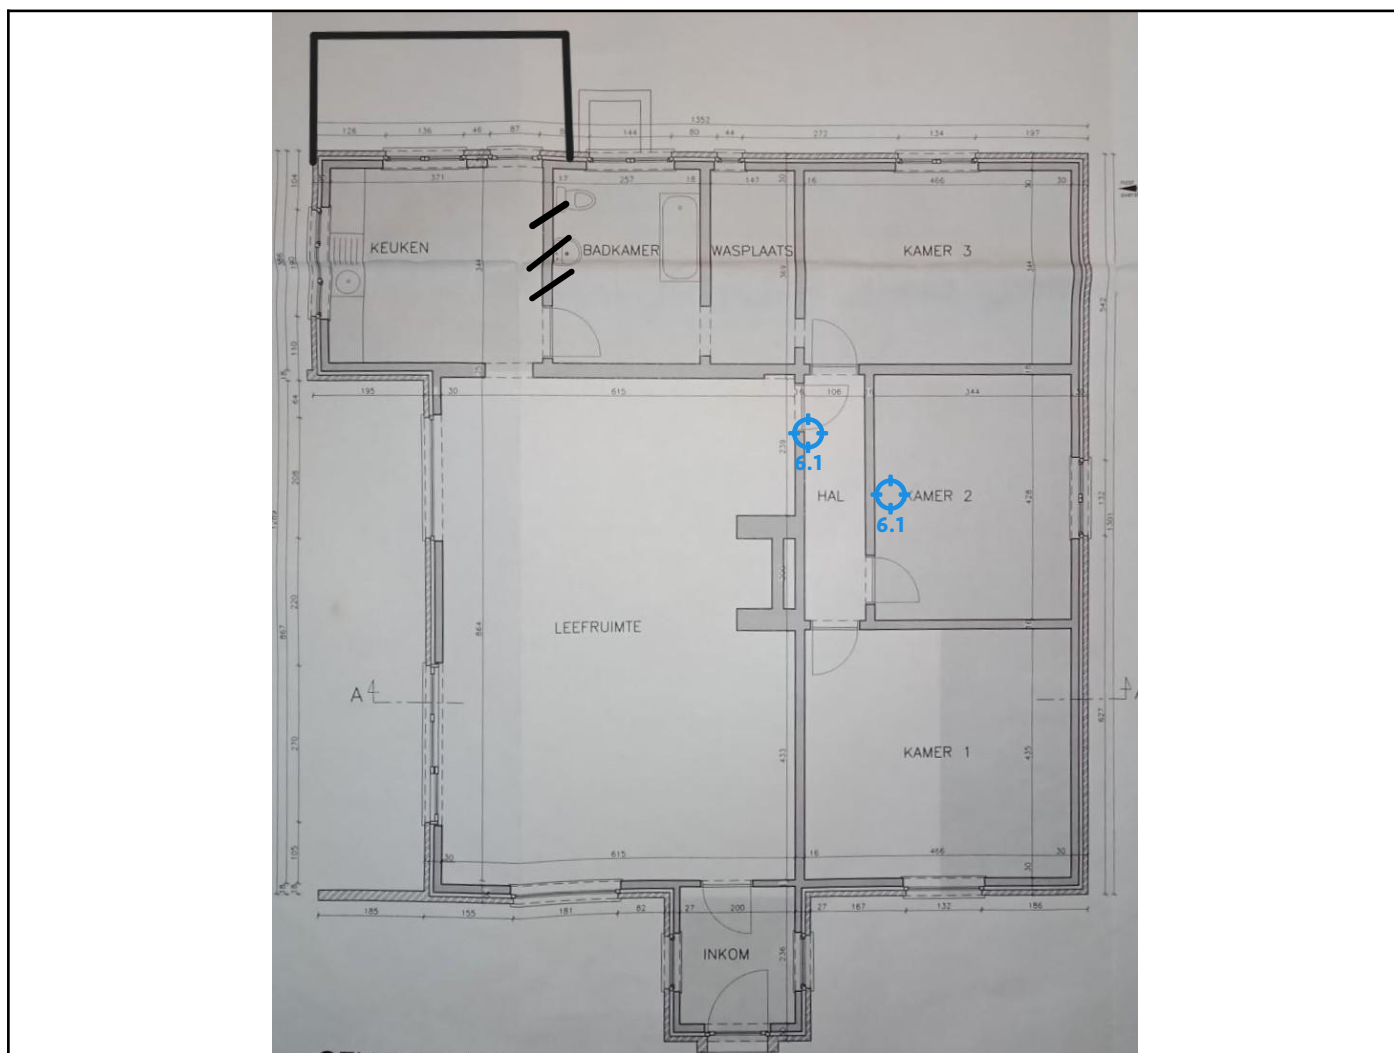
Plan 1.3: Gelijkvloers plan

Beschrijving	Type	Actie
6. Pleisterwerk plafonds	Geen asbest	-
6.1 Code: 27106-2	Mengmonster	-

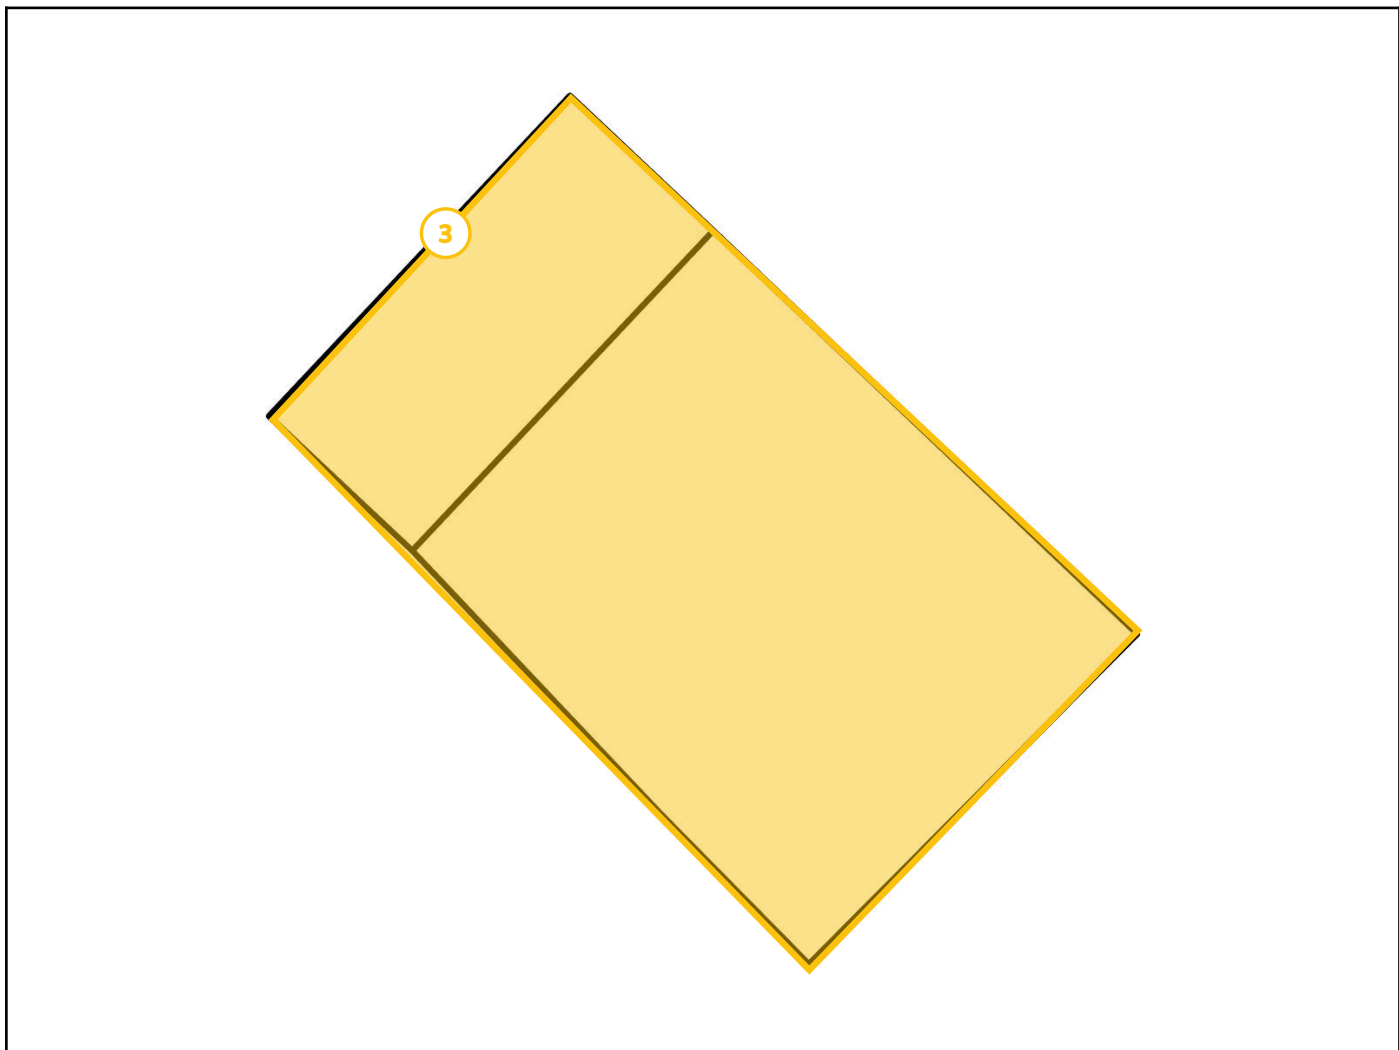
Plan 2.1: Schuur plan

Beschrijving	Type	Actie
3. Constructies	Uitsluiting	-

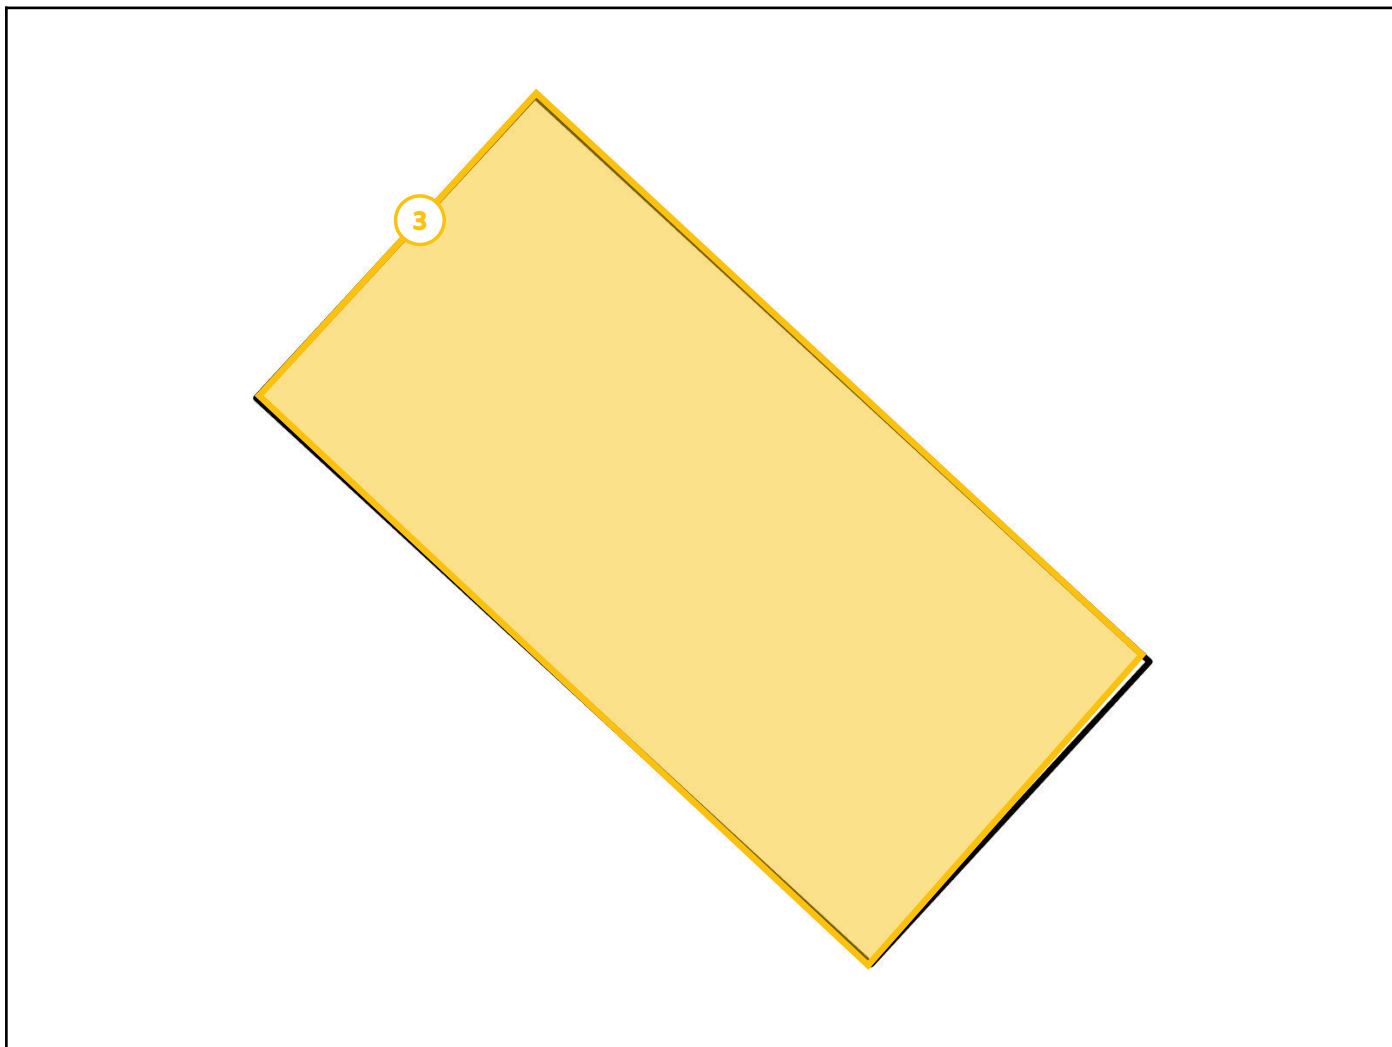
Plan 3.1: Bijgebouw plan

Beschrijving	Type	Actie
3. Constructies	Uitsluiting	-

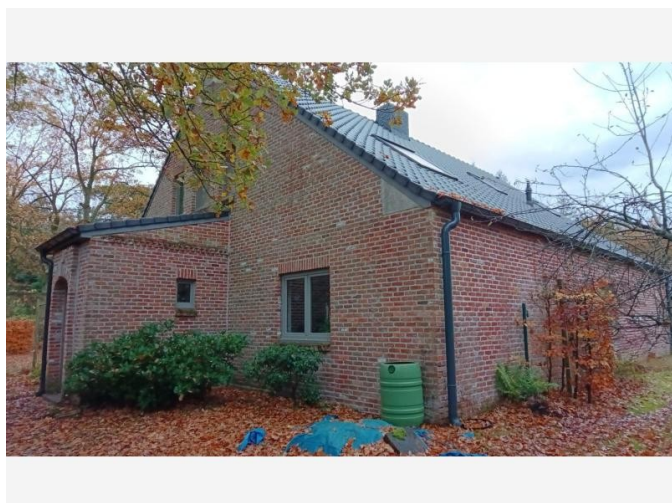
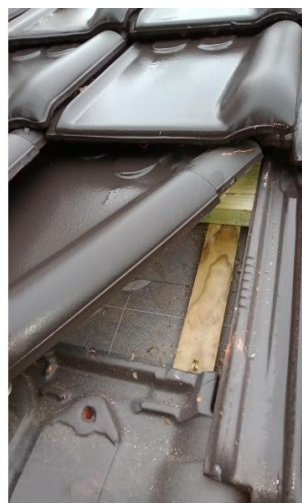
Beschrijving	Notitie	Terug te vinden op plannen
Fiche 7: Golfplaten afdak	-	Plan 1.6: Grondplan
Fiche 8: Mastiek ramen	-	-
Fiche 9: Onderdak van de woning is uit doek	Tijdens het onderzoek en de controle van het onderdak hebben we vastgesteld dat het uit een niet-asbestverdacht doek/zeil bestaat.	Plan 1.5: Doorsnede plan
Fiche 10: Stookketel / Brander	De stookketel en/of brander kan mogelijk geen asbesthoudende materialen bevatten, gezien het bouwjaar van het ketel	-
