# Asbestinventarisatetest

Tulpenlaan 51, 2900 Schoten

Attestnummer : 20260525-000119.000

## Niet-asbestveilig

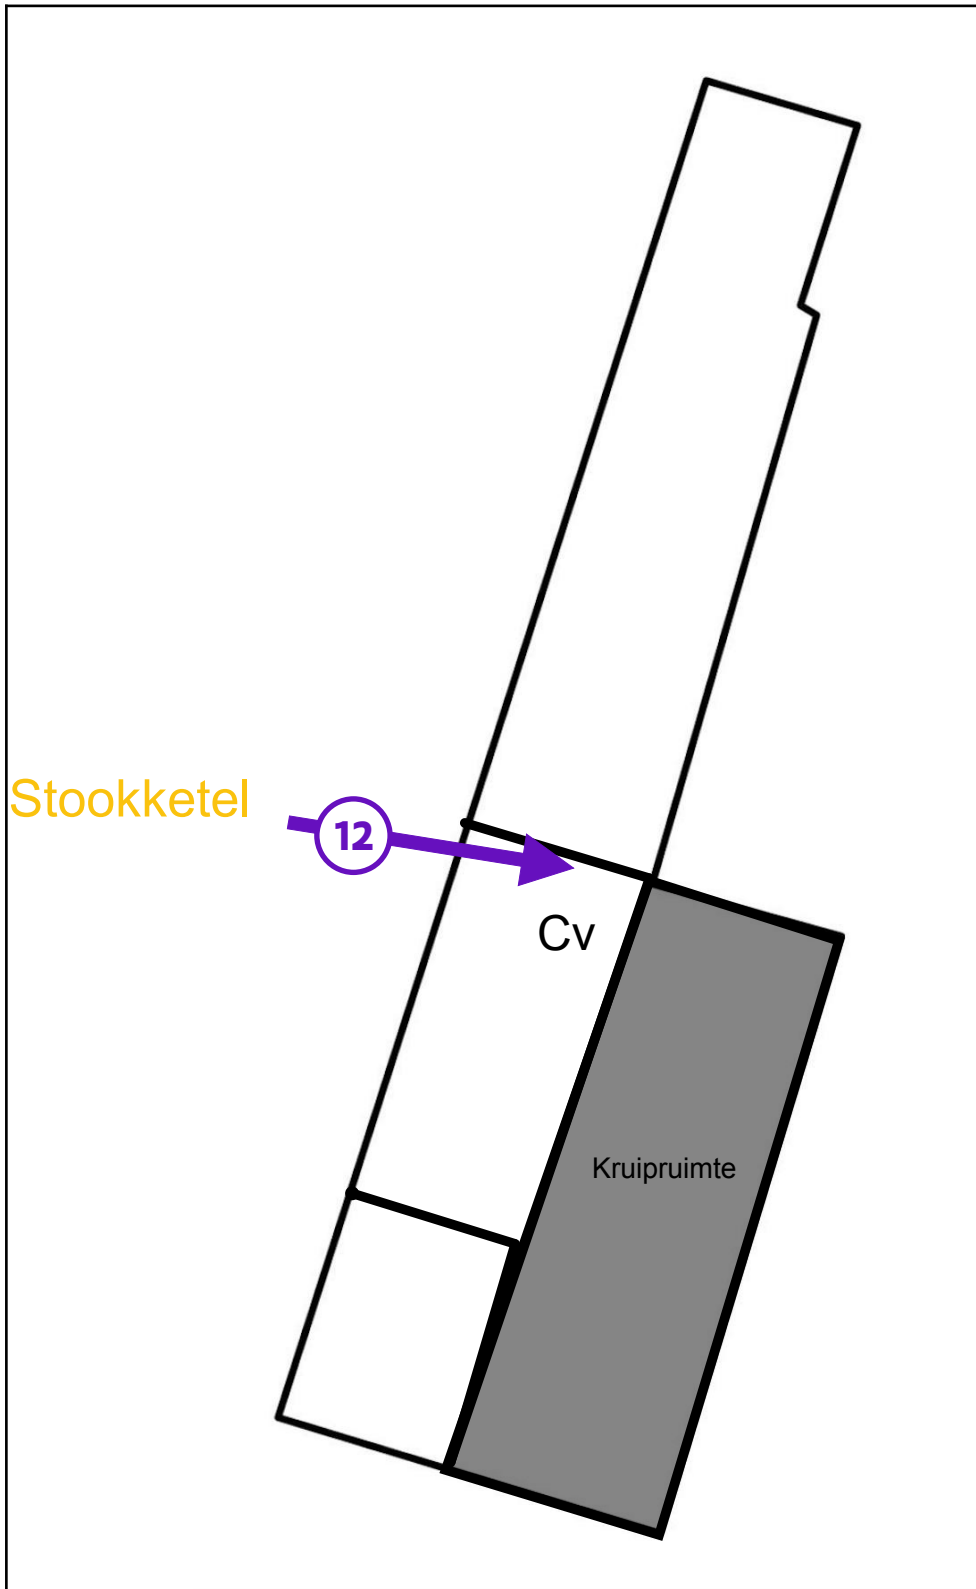
## Plan 1.2: V-1 Materiaal aan stookketel

12. V-1 materialen aan de stookketel	Overige ruimte of materiaal	-
--------------------------------------	-----------------------------	---

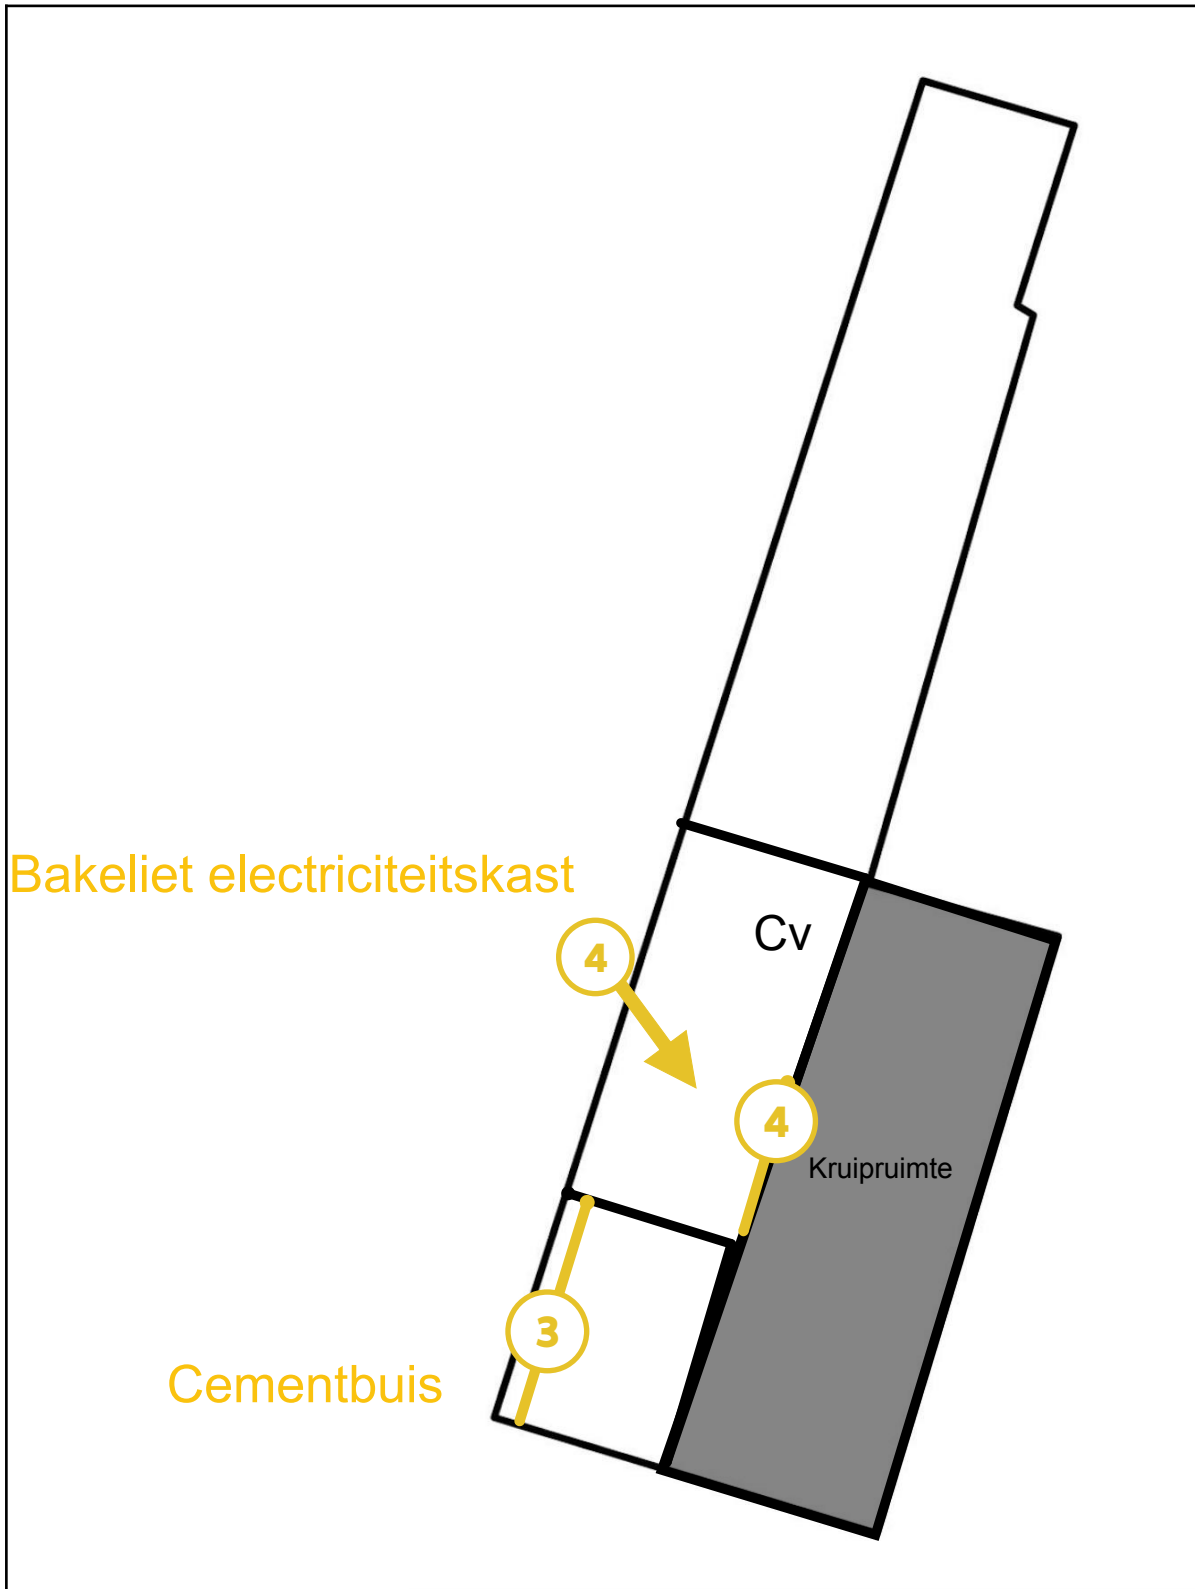
## Plan 1.3: V-1 Cementbuis / bakeliet

3. V-1 Cementbuis	Asbestmateriaal	Zorgvuldig beheren
4. V-1 Bakelieten electriciteitsinfrastructuur	Asbestmateriaal	Zorgvuldig beheren

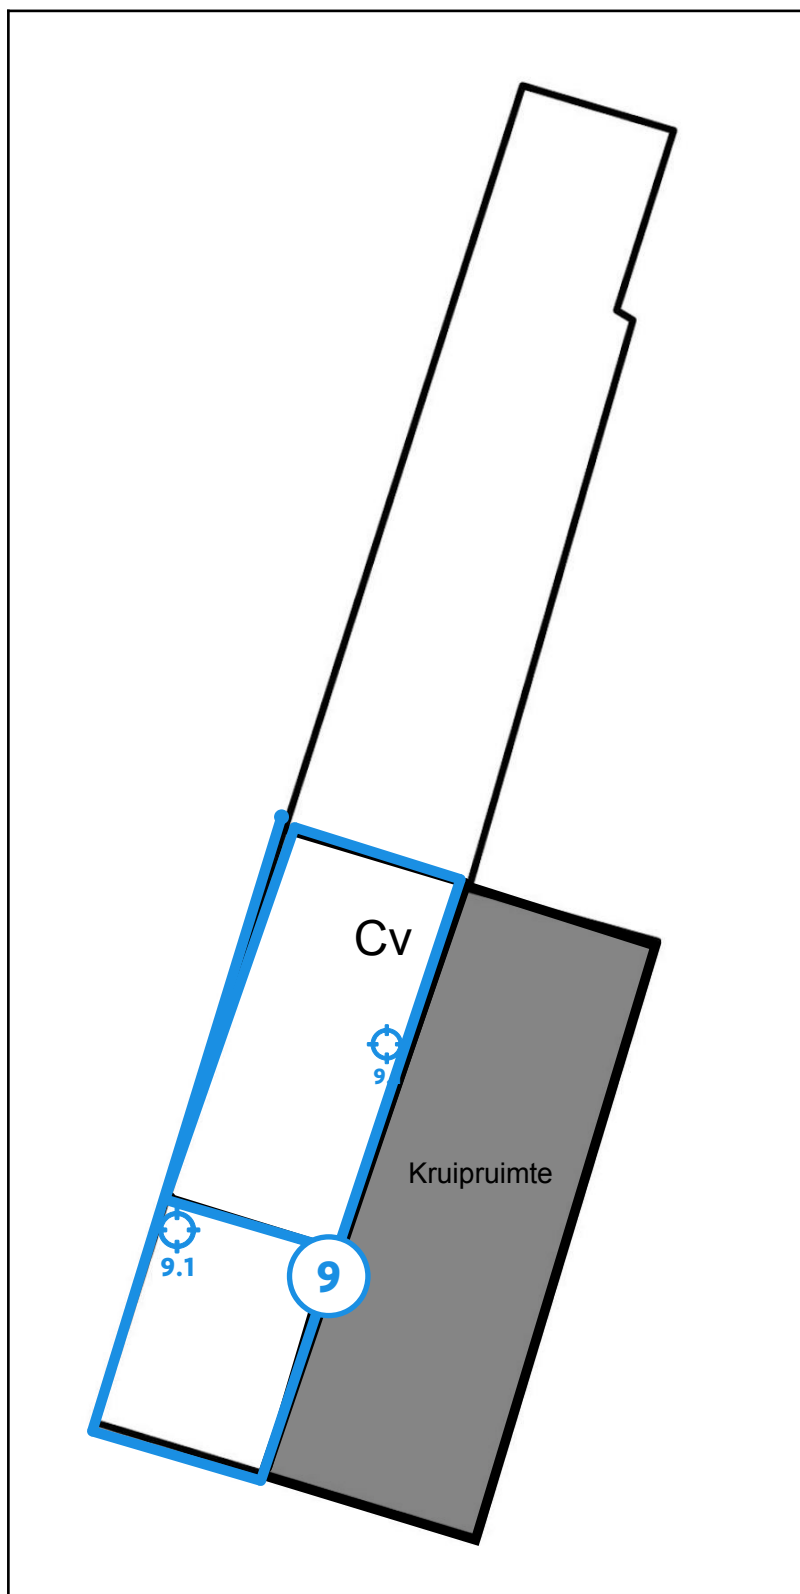
## Plan 1.4: V-1 Cementering

9. V-1 Cementering	Geen asbest	-
9.1 Code: MM07	Mengmonster	-

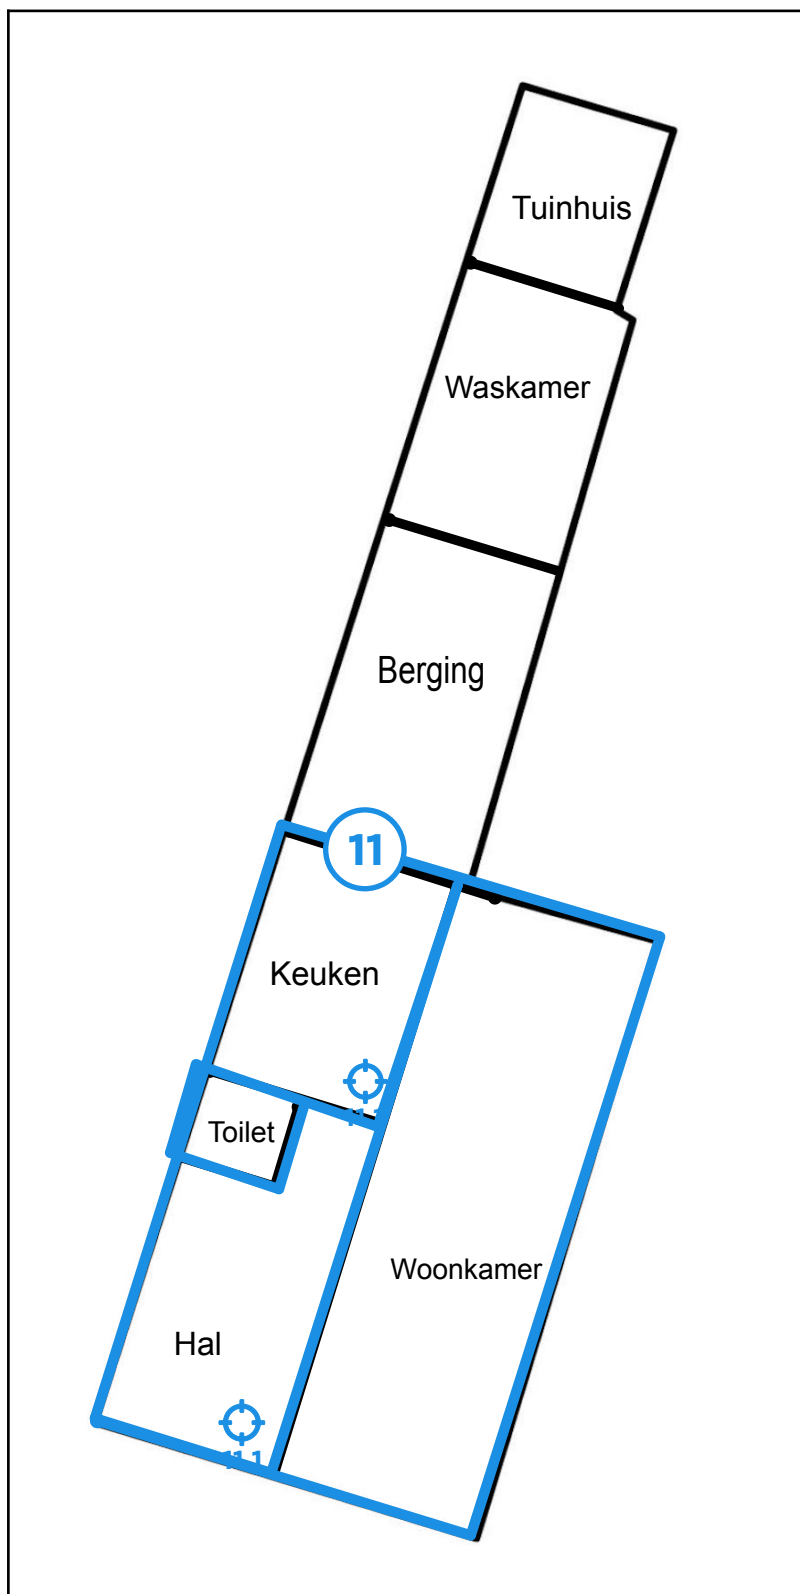
## Plan 1.5: V0 Pleisterwerk wanden

11. Pleisterwerk wanden	Geen asbest	-
11.1 Code: MM01	Mengmonster	-

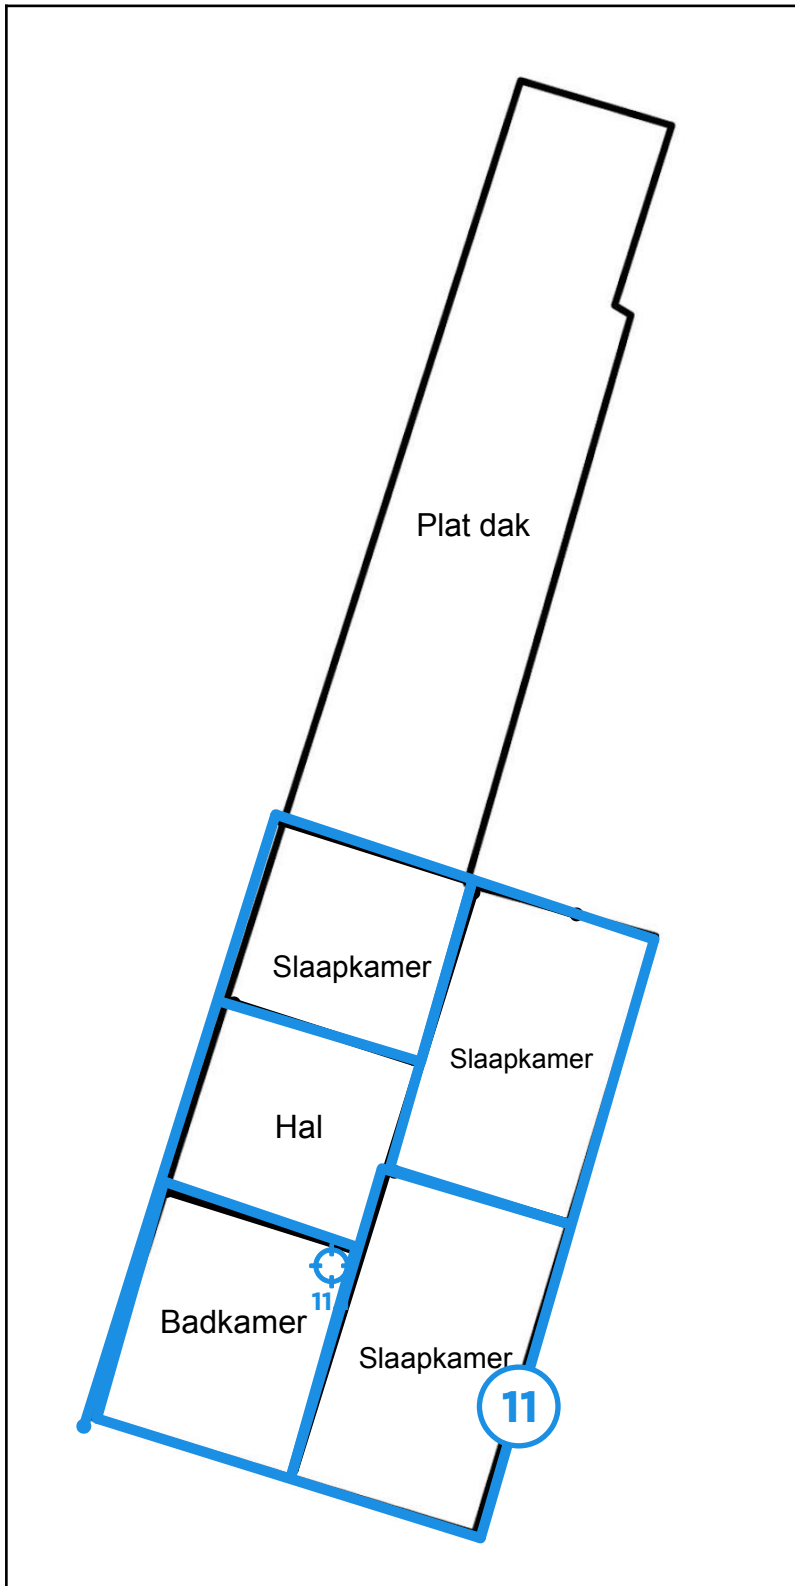
## Plan 1.6: V+1 Pleisterwerk wanden

11. Pleisterwerk wanden	Geen asbest	-
11.1 Code: MM01	Mengmonster	-

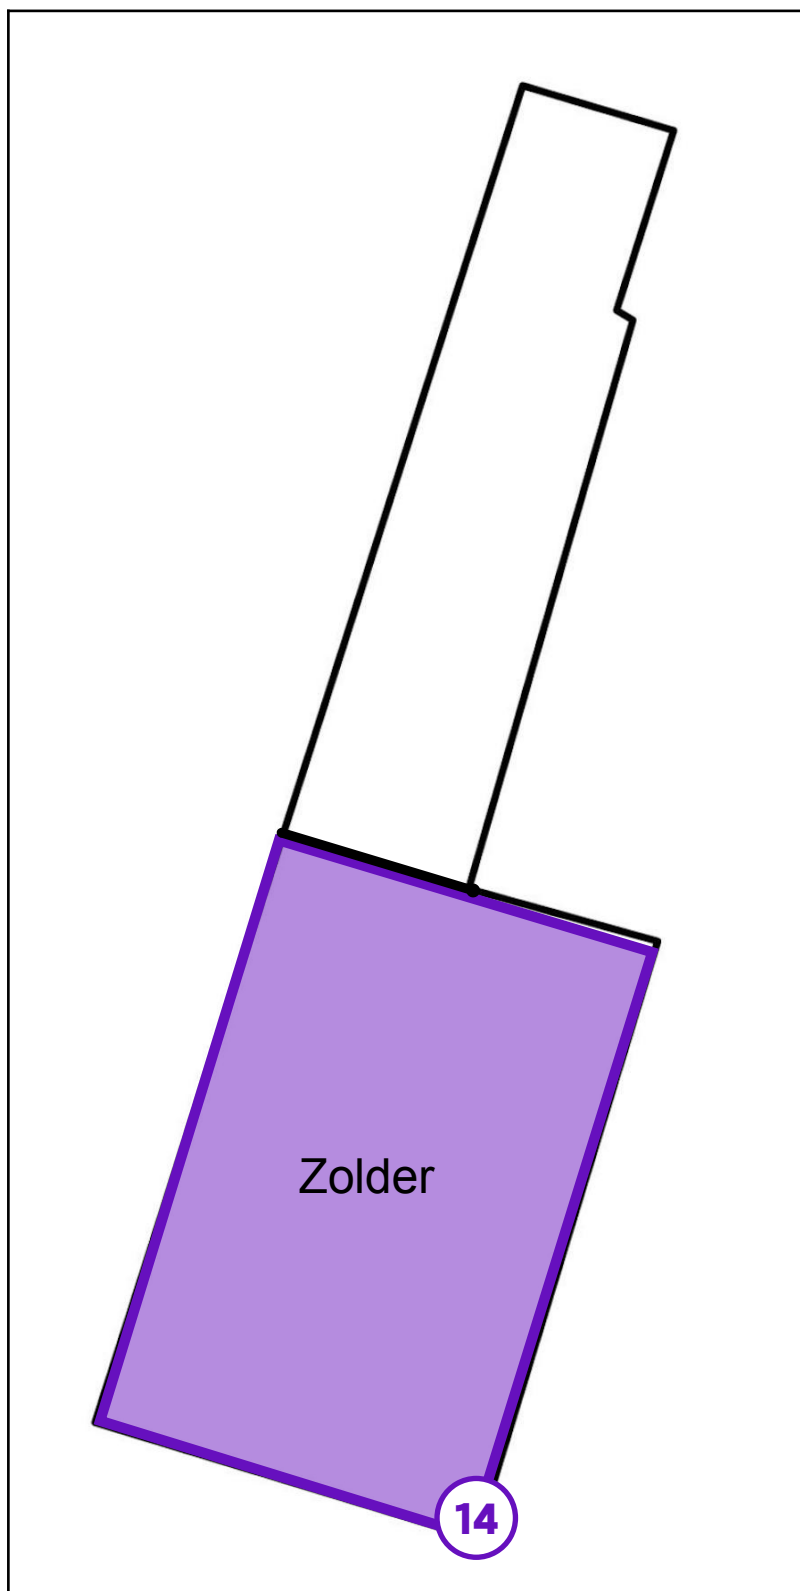
## Plan 1.7: Zolder onderdak

14. Woning materialen onder de dakbedekking (onderdak)	Overige ruimte of materiaal	-
--	-----------------------------	---

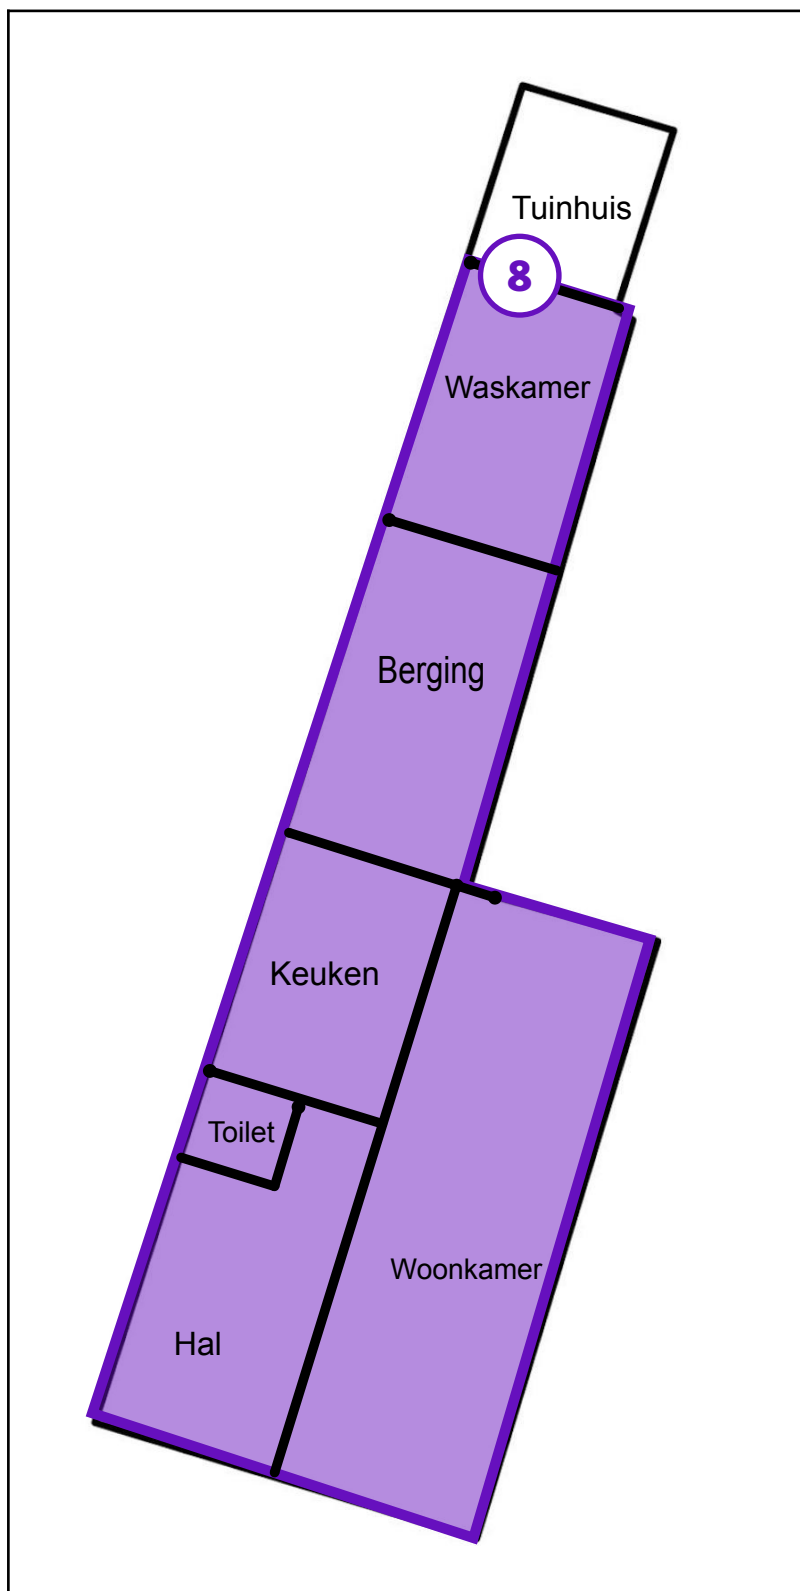
## Plan 1.8: V0 Vals plafond (mogelijk) onderliggend pleister

8. Vals plafond (mogelijk) onderliggend pleisterwerk	Advies	-
--	--------	---

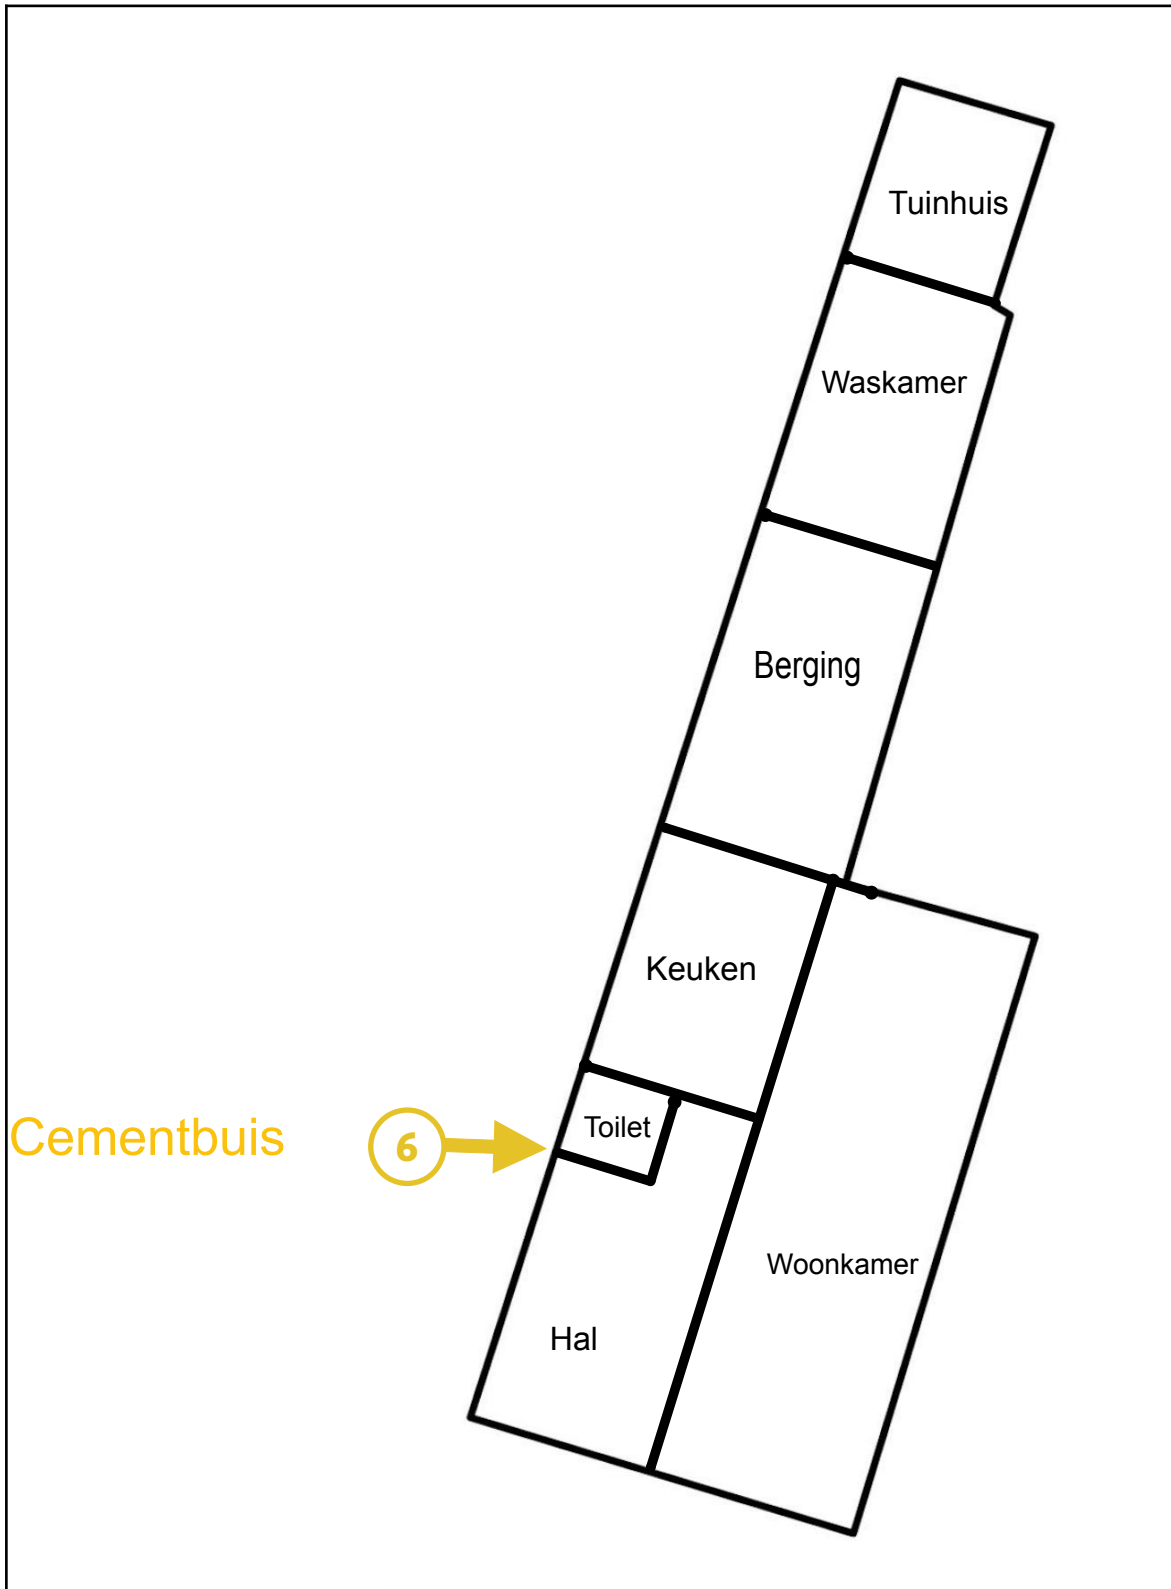
## Plan 1.9: V0 Toilet cementbuis

6. VO Toilet cementbuis

Asbestmateriaal

Zorgvuldig beheren

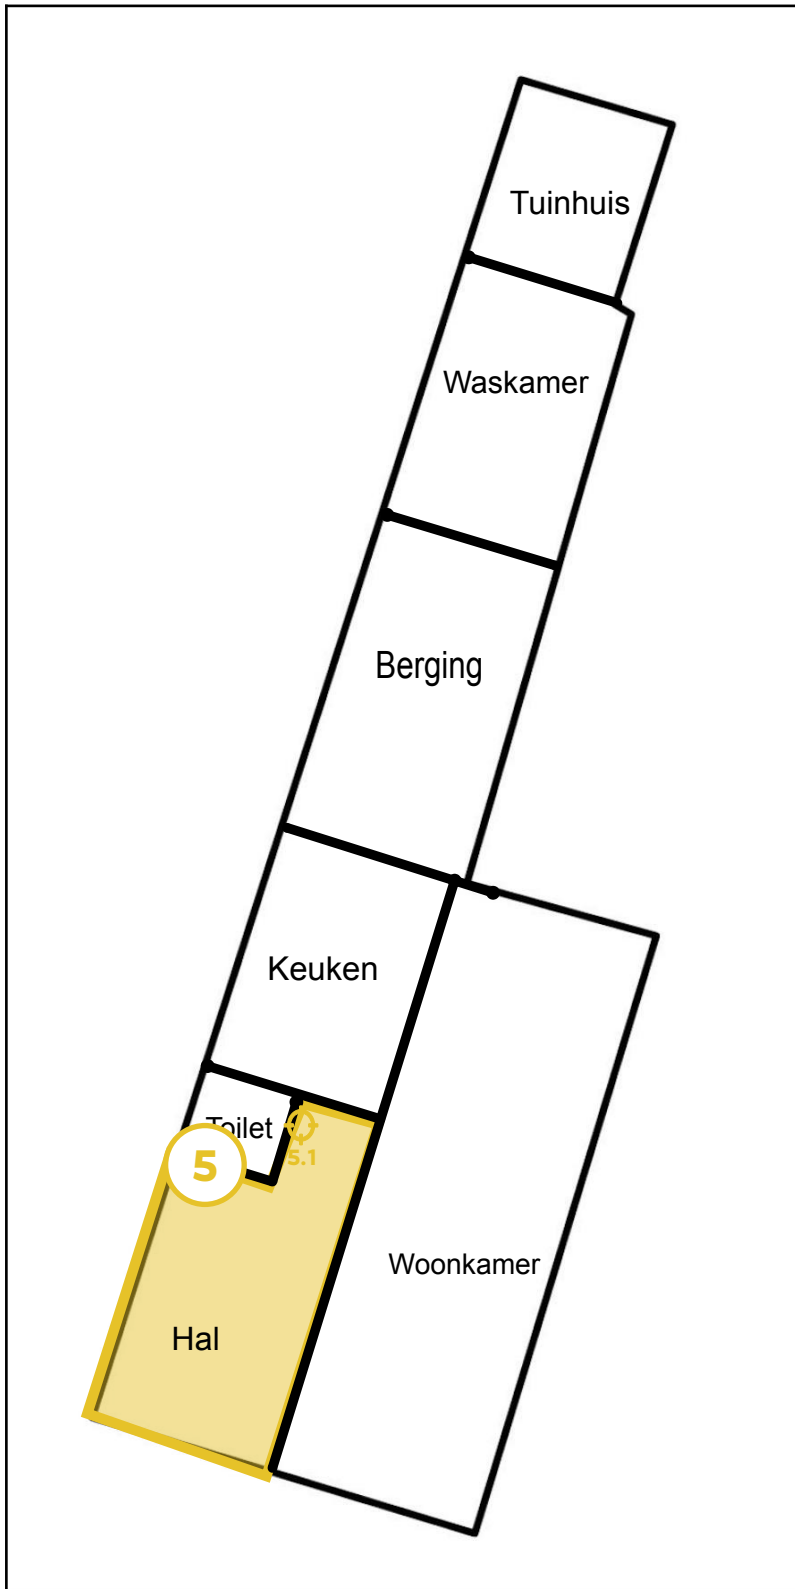
## Plan 1.10: V0 Inkomhal tegel type Colovynl

5. Inkomhal Colovinyl	Asbestmateriaal	Zorgvuldig beheren
5.1 Code: Mmo5	Puntmonster	-

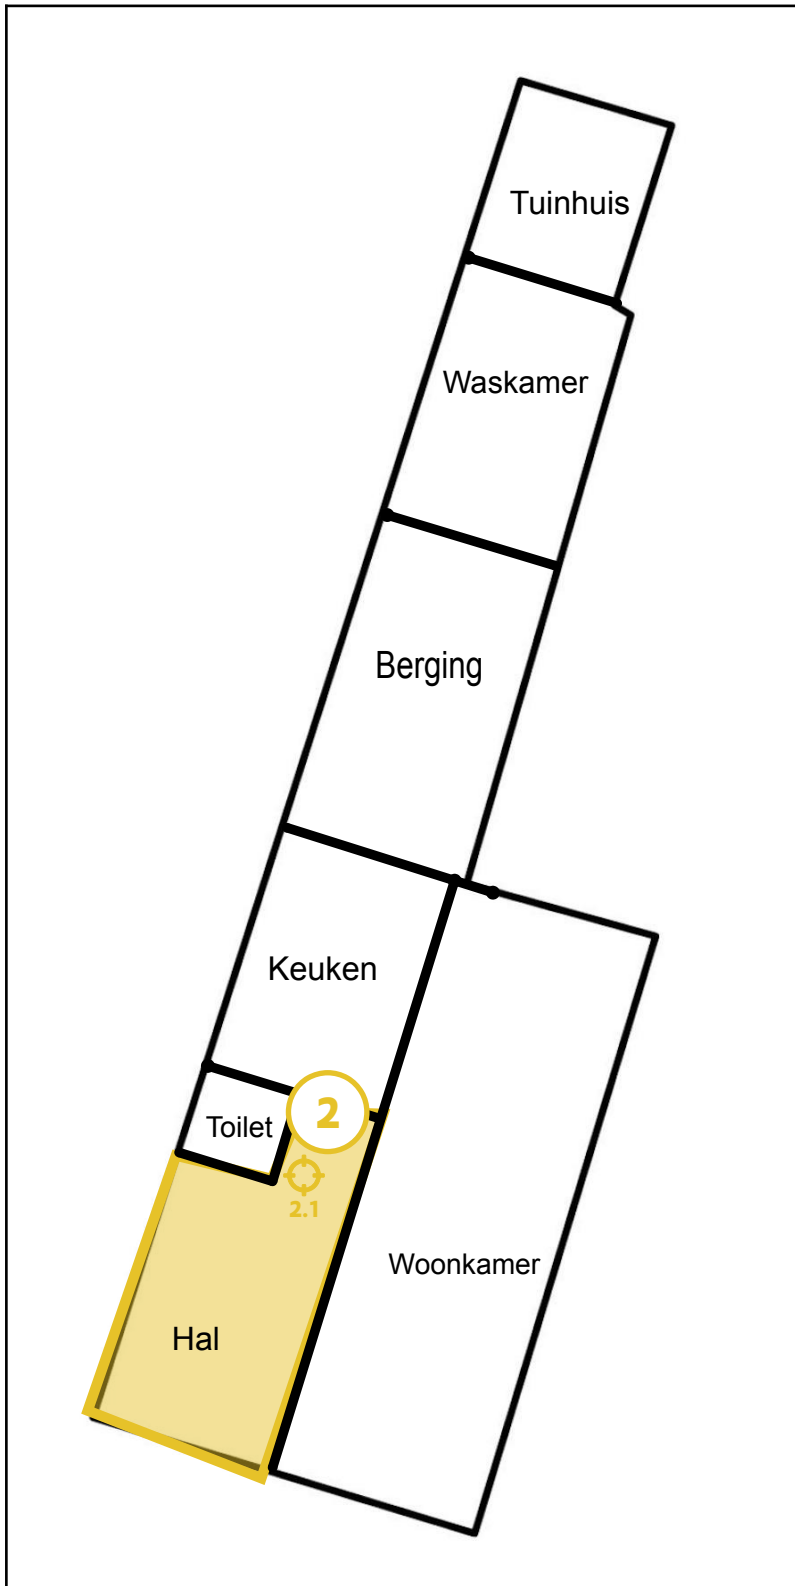
## Plan 1.11: V0 Inkomhal zwarte lijmlaag

2. Inkomhal zwarte lijm	Asbestmateriaal	Zorgvuldig beheren
2.1 Code: Mmo6	Puntmonster	-

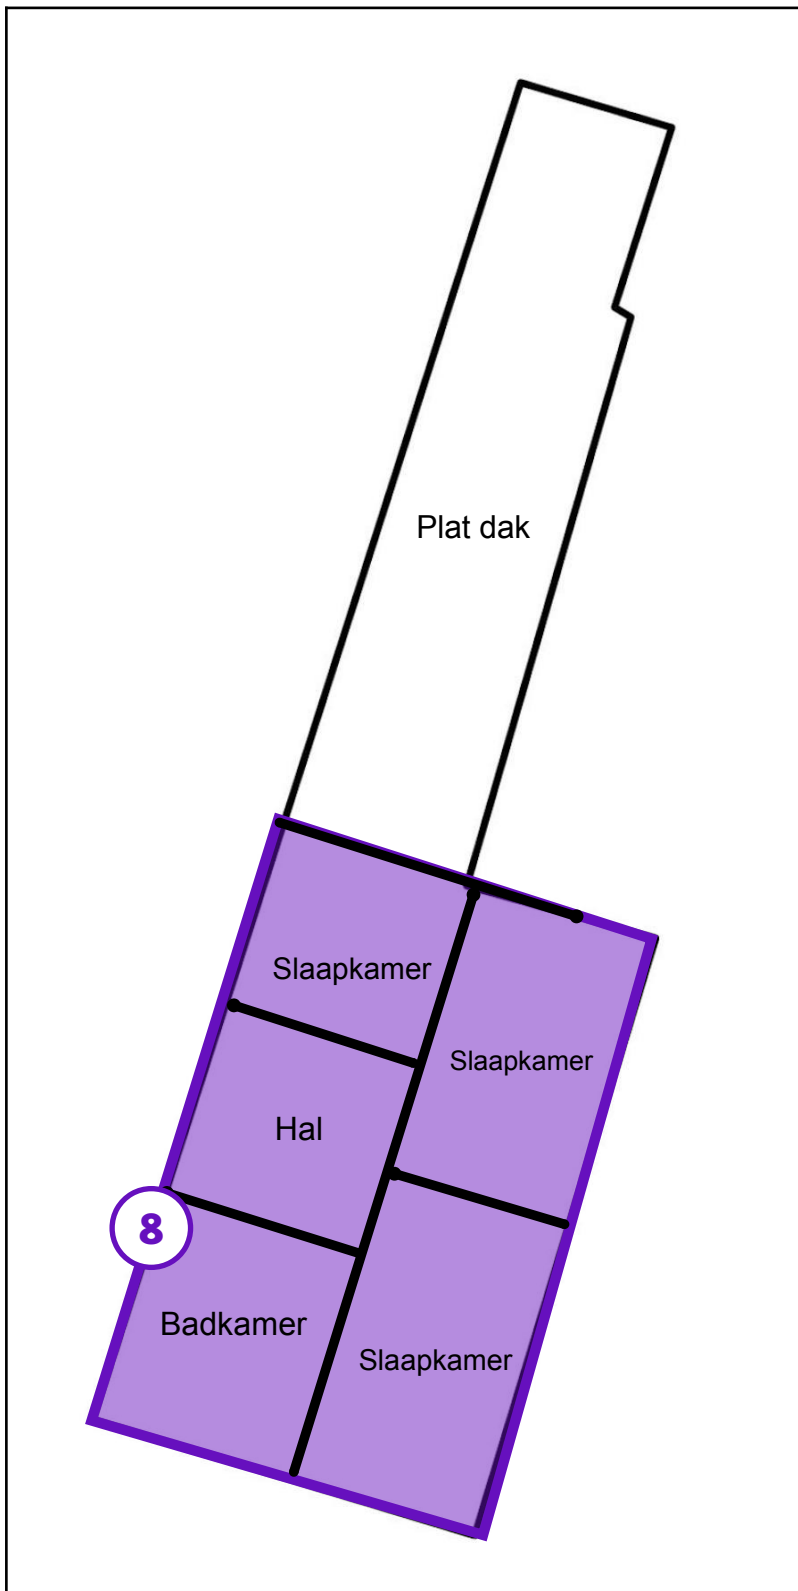
## Plan 1.12: V+1 Vals plafond (mogelijk) onderliggend pleister

8. Vals plafond (mogelijk) onderliggend pleisterwerk	Advies	-
--	--------	---

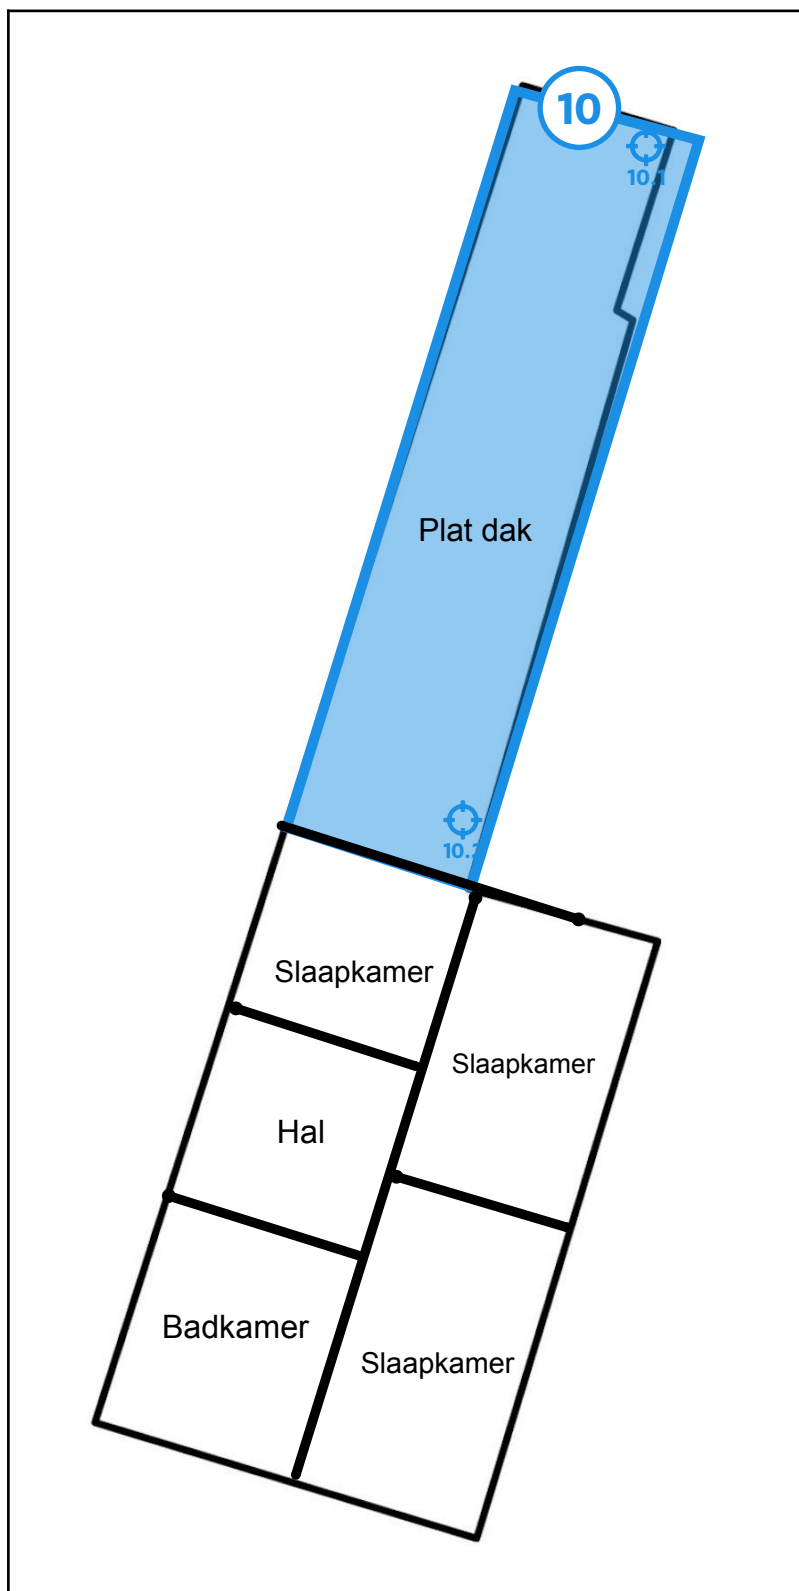
## Plan 1.13: V+1 Plat dak roofing

10. Plat dak roofing	Geen asbest	-
10.1 Code: Mmo3	Puntmonster	-
10.2 Code: Mmo4	Puntmonster	-

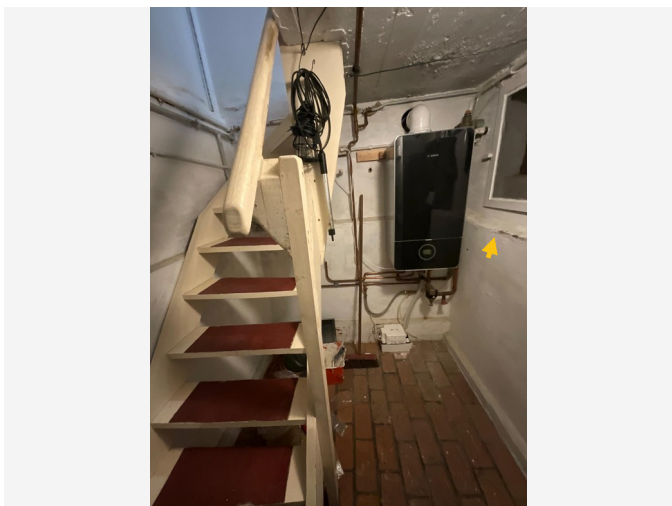
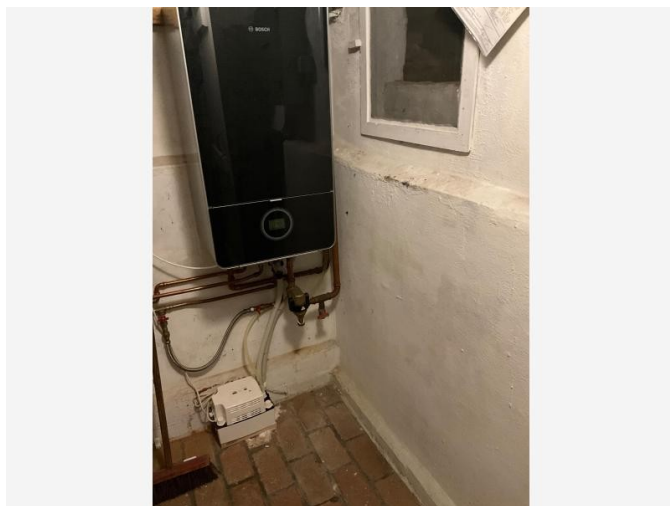
## Fiche 9: V-1 Cementering

Geen asbest

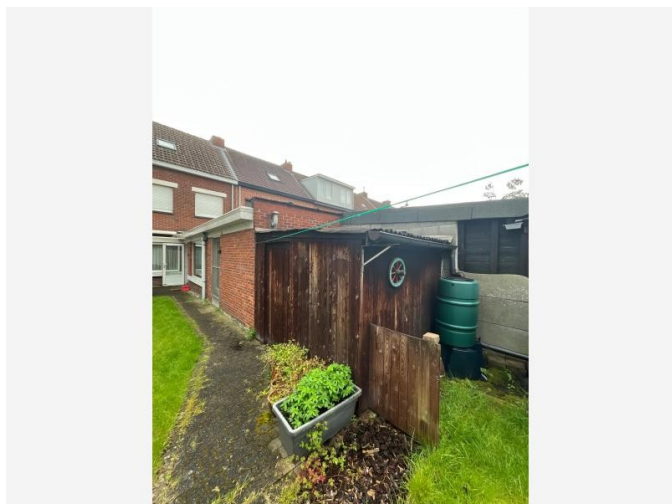
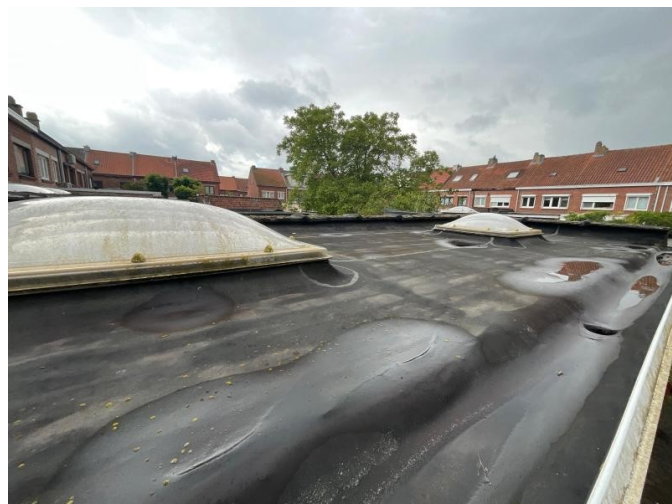
## Fiche 10: Plat dak roofing

Geen asbest
