# Asbestinventarisatetest

Kerkhofstraat 22/2R, 2960 Brecht

Attestnummer : **20260818-000107.000**

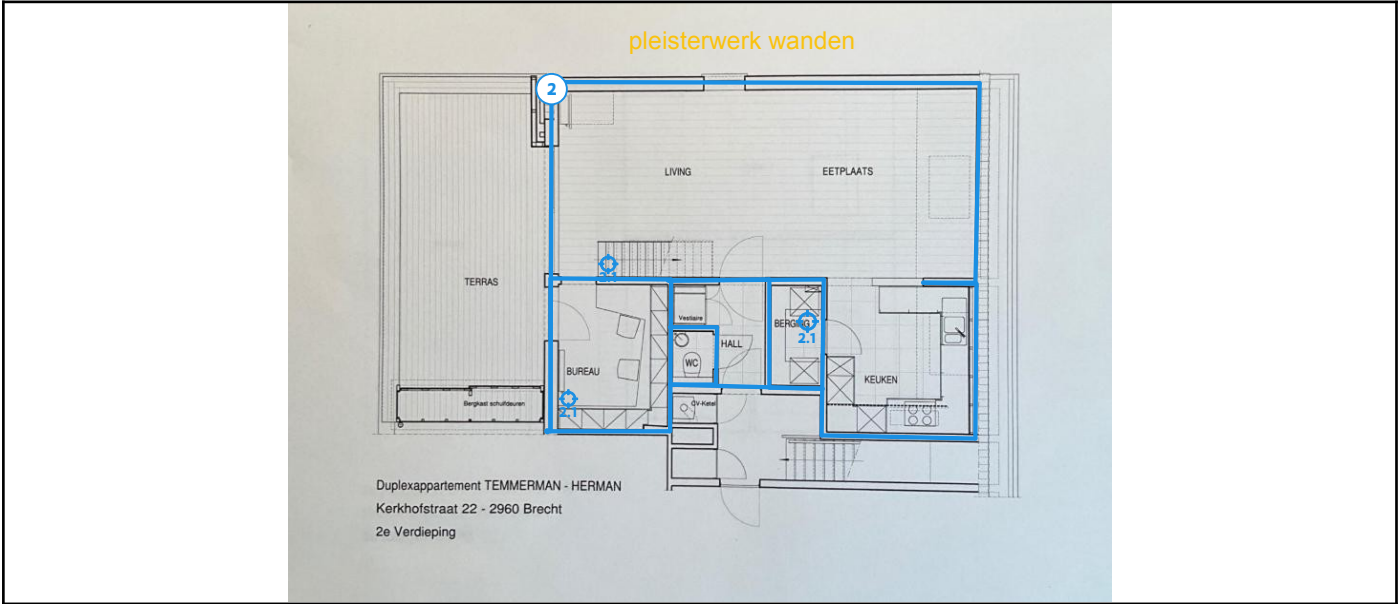
# Plan 1.1: V+2 pleisterwerk wanden

| Beschrijving | Type | Actie |
|---|---|---|
| 2.1 Code: MM01 | Mengmonster | - |

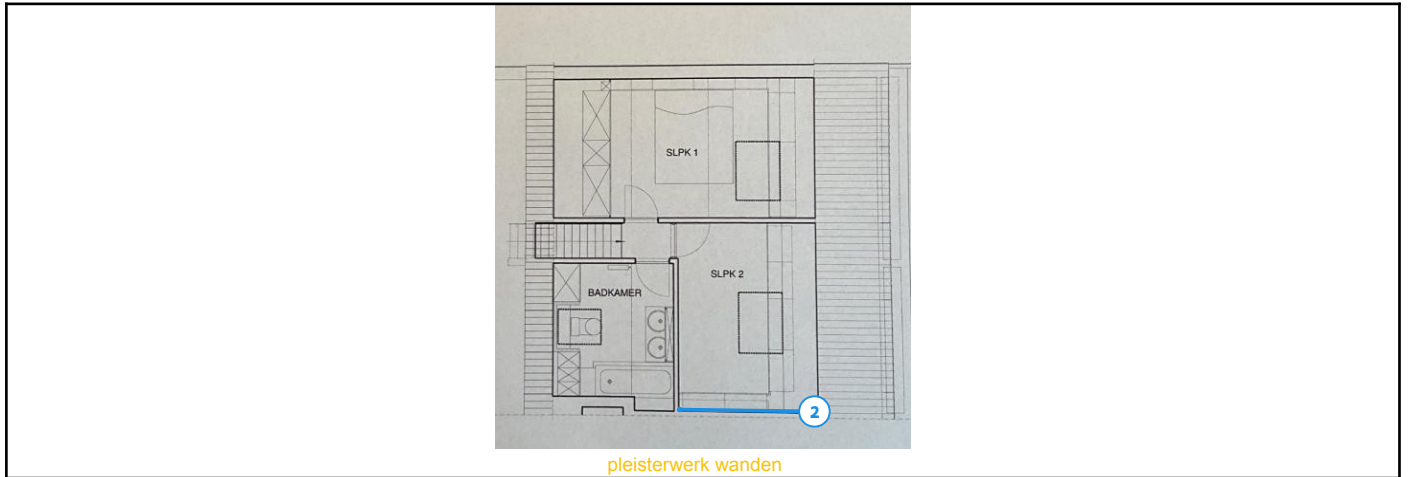
## Plan 1.2: V+3 pleisterwerk wanden

| Beschrijving | Type | Actie |
|---|---|---|
| 2. Pleisterwerk wanden | Geen asbest | - |

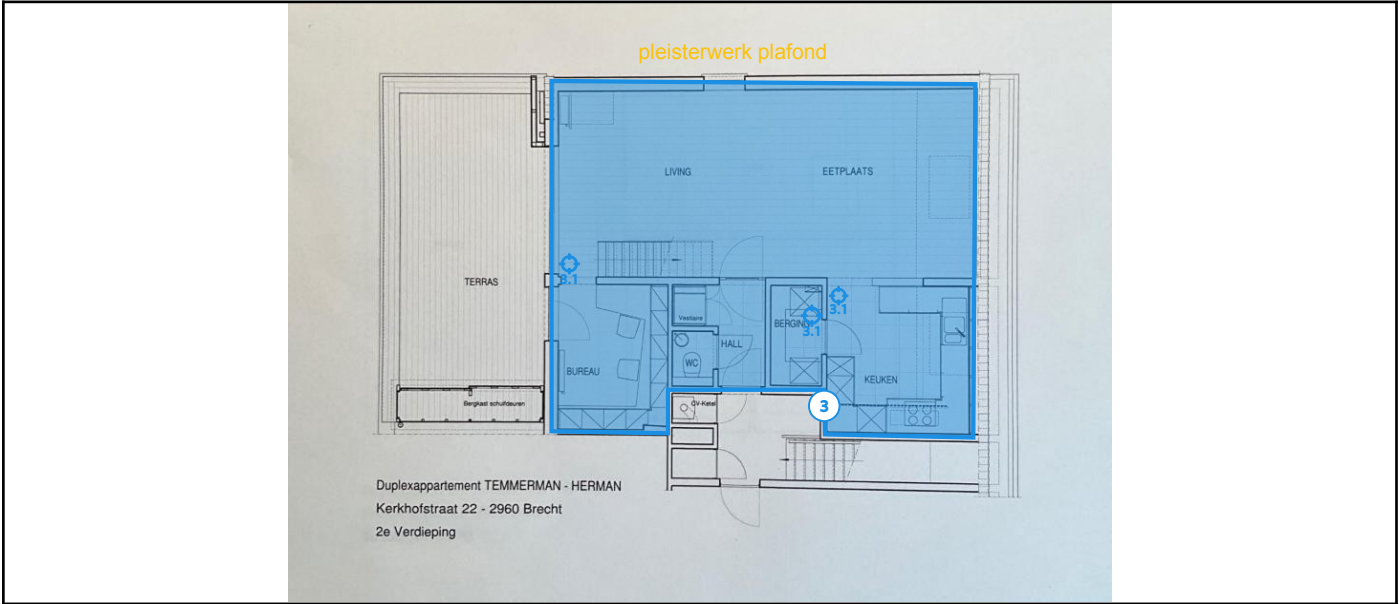
# Plan 1.3: V+2 pleisterwerk plafond

| Beschrijving | Type | Actie |
|---|---|---|
| 3.1 Code: MM02 | Mengmonster | - |

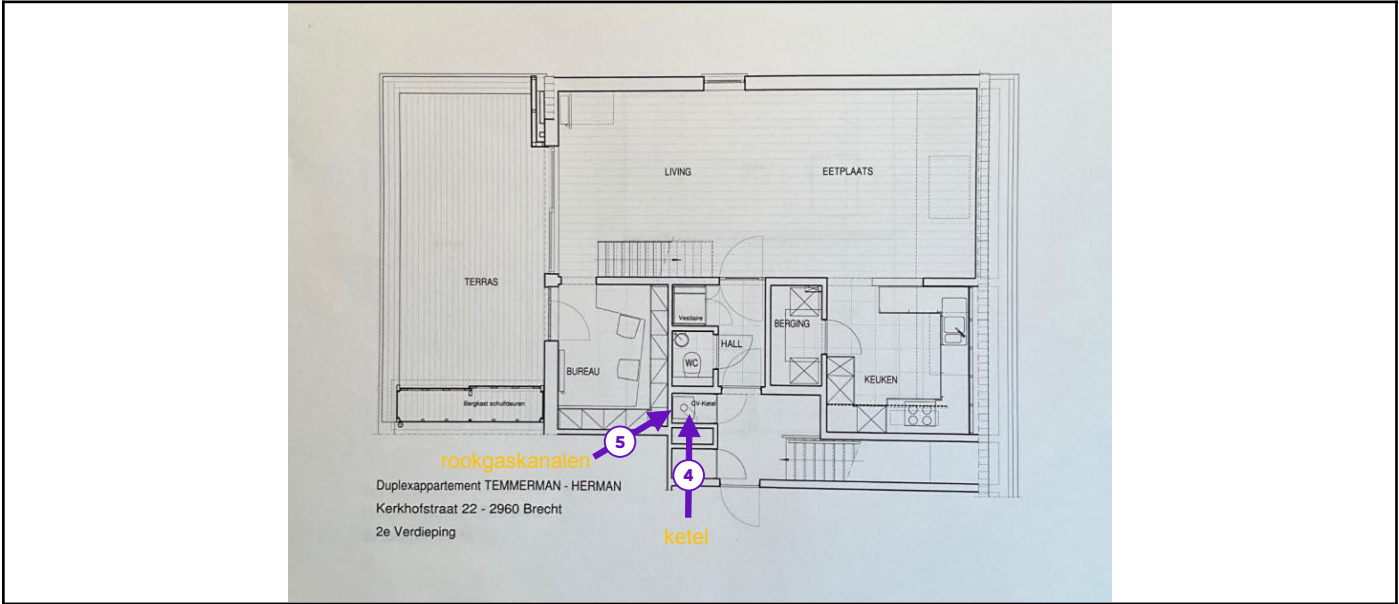
# Plan 1.4: V+2 ketel + rookgaskanalen

| Beschrijving | Type | Actie |
|---|---|---|
| 5. Materialen aan de rookgaskanalen | Overige ruimte of materiaal | - |
