Asbestinventarisatetest

Madonnadreef 17, 2900 Schoten

Attestnummer : 20240111-000346.000

Uitgegeven op : 11.01.2024

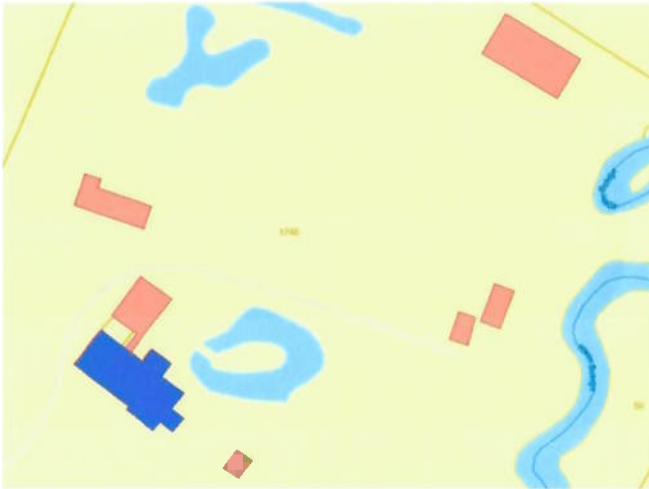
Zone 1: Hoofdgebouw

- 0 Asbestmaterialen
- 2 Beperkingen**
- 0 Uitsluitingen
- 0 Roerende goederen
- 0 Puin, steenslag, (water)bodem
- 2 Adviezen**
- 0 Geen asbest

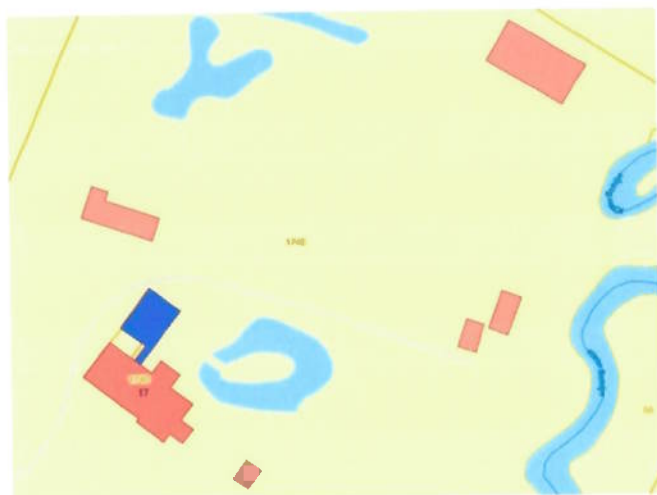
Zone 2: Bijgebouw

- 0 Asbestmaterialen
- 0 Beperkingen
- 0 Uitsluitingen
- 0 Roerende goederen
- 0 Puin, steenslag, (water)bodem
- 1 Adviezen**
- 0 Geen asbest

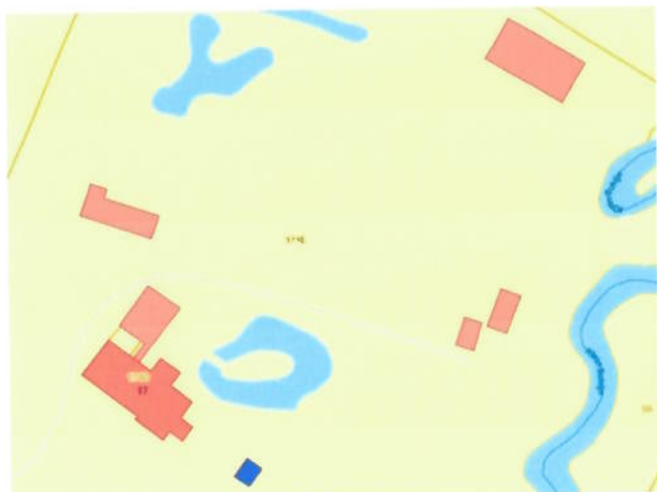
Zone 3: Bijgebouw

- 0 Asbestmaterialen
- 0 Beperkingen
- 0 Uitsluitingen
- 0 Roerende goederen
- 0 Puin, steenslag, (water)bodem
- 0 Adviezen
- 0 Geen asbest

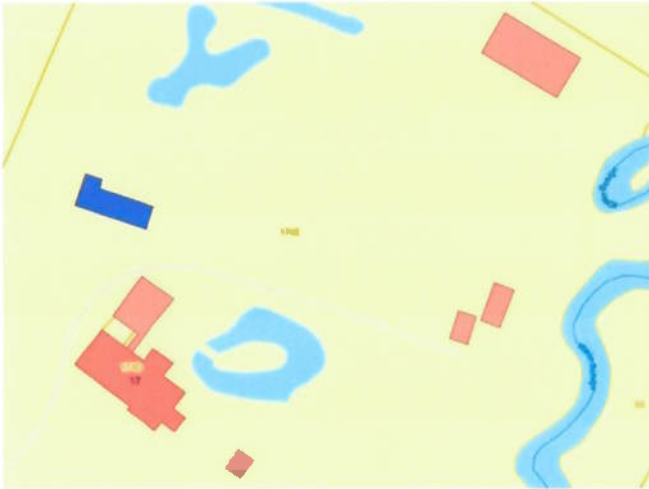
Zone 4: Bijgebouw

- 0 Asbestmaterialen
- 0 Beperkingen
- 0 Uitsluitingen
- 0 Roerende goederen
- 0 Puin, steenslag, (water)bodem
- 1 Adviezen**
- 0 Geen asbest

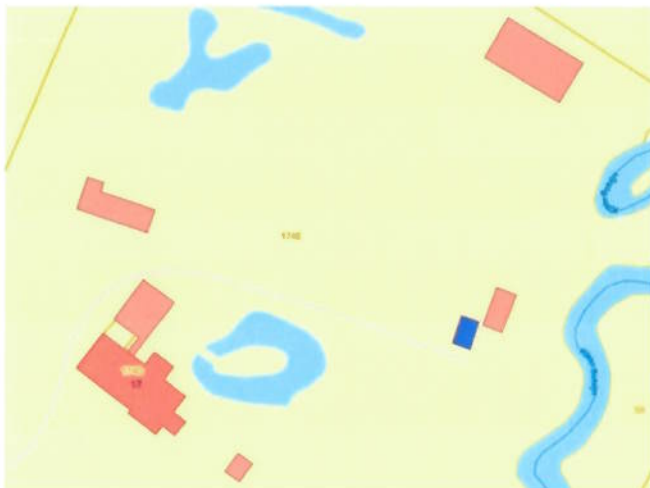
Zone 5: Bijgebouw

- 0 Asbestmaterialen
- 0 Beperkingen
- 0 Uitsluitingen
- 0 Roerende goederen
- 0 Puin, steenslag, (water)bodem
- 1 Adviezen**
- 0 Geen asbest

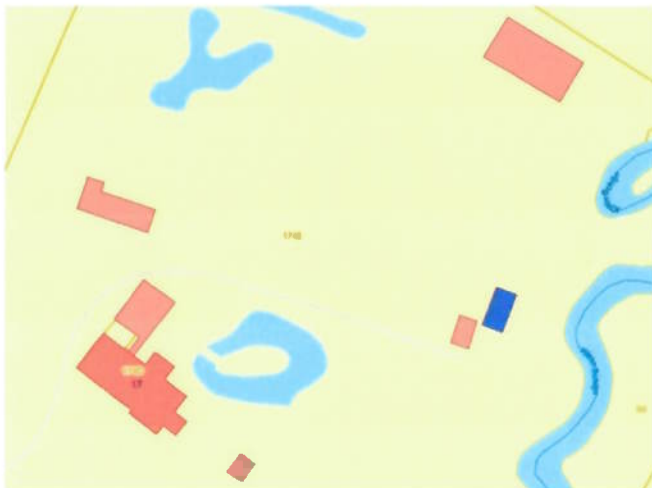
Zone 6: Bijgebouw

- 0 Asbestmaterialen
- 0 Beperkingen
- 0 Uitsluitingen
- 0 Roerende goederen
- 0 Puin, steenslag, (water)bodem
- 1 **Adviezen**
- 0 Geen asbest
