Asbestinventarisatetest

Desguinlei 90/9H, 2018 Antwerpen

Attestnummer : 20250929-000225.000

Uitgegeven op : 29.09.2025

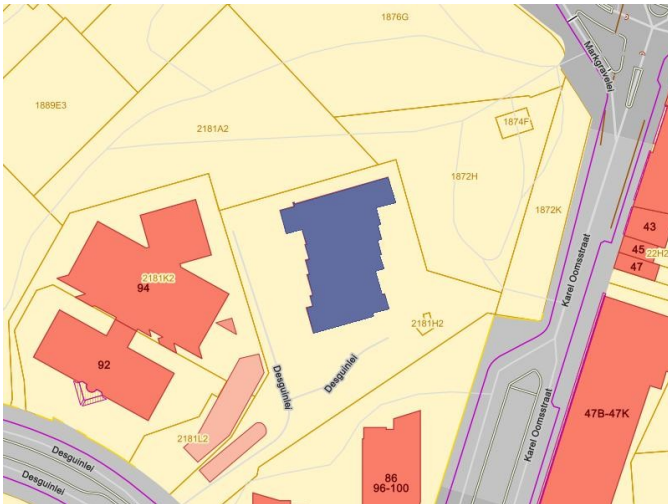
Zone 1: Appartement

Tijdens de inspectie vastgesteld:

- 0 Asbestmaterialen
- 0 Beperkingen
- 0 Uitsluitingen
- 0 Roerende goederen
- 0 Puin, steenslag, (water)bodem
- 3 Adviezen**
- 3 Geen asbest**
