# Asbestinventarisatattest

Lindenstraat 58, 2970 Schilde

Attestnummer : 20260904-000304.000

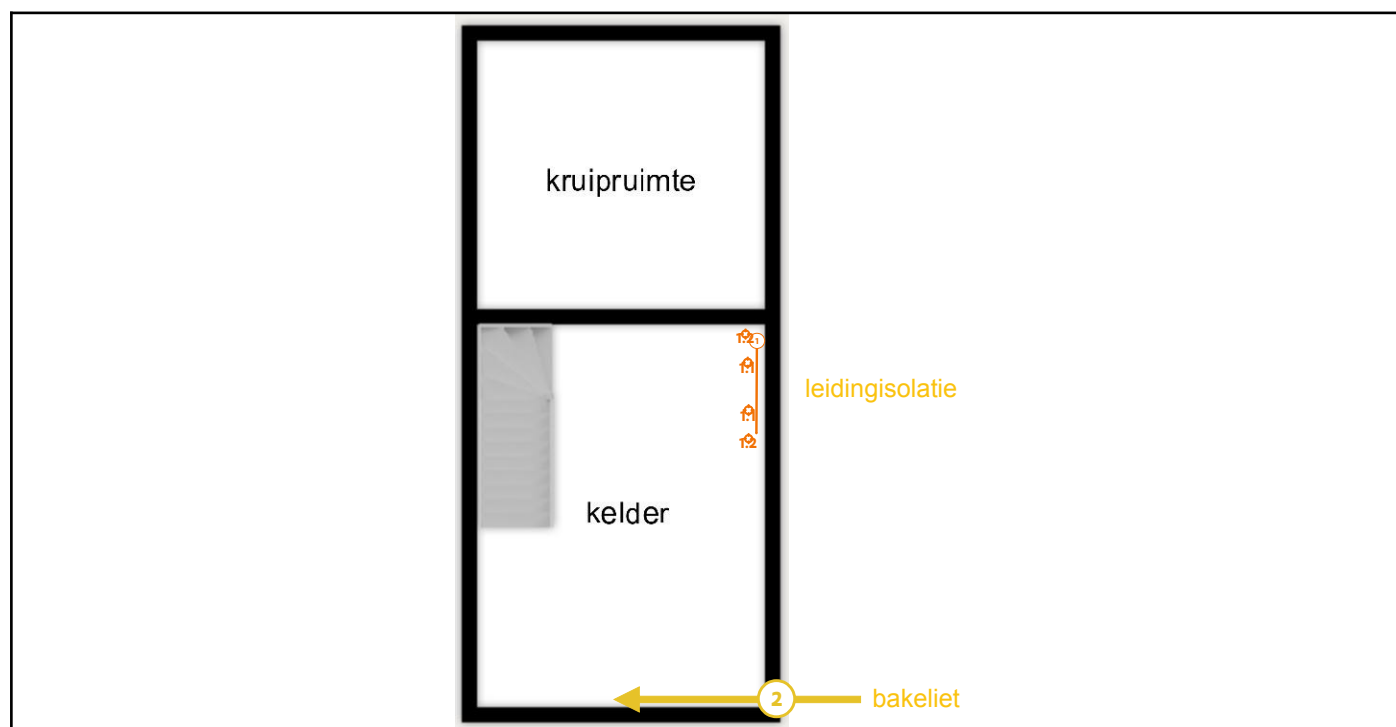
## Plan 1.2: V-1 bakeliet + leidingisolatie

| Beschrijving | Type | Actie |
|---|---|---|
| 2. V-1 bakeliet | Asbestmateriaal | Zorgvuldig beheren |

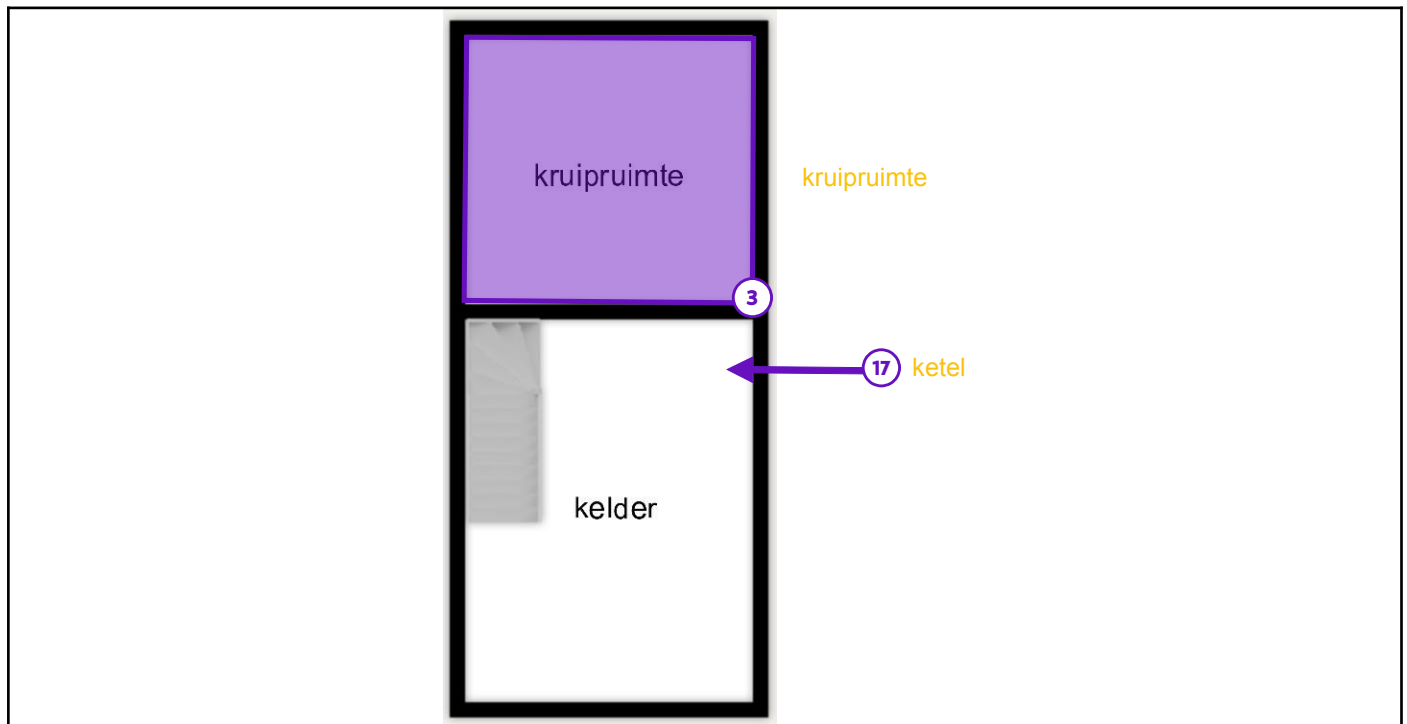
## Plan 1.3: V-1 ketel + kruipruimte

| Beschrijving | Type | Actie |
|---|---|---|
| 17. Materialen aan de stookketel | Overige ruimte of materiaal | - |

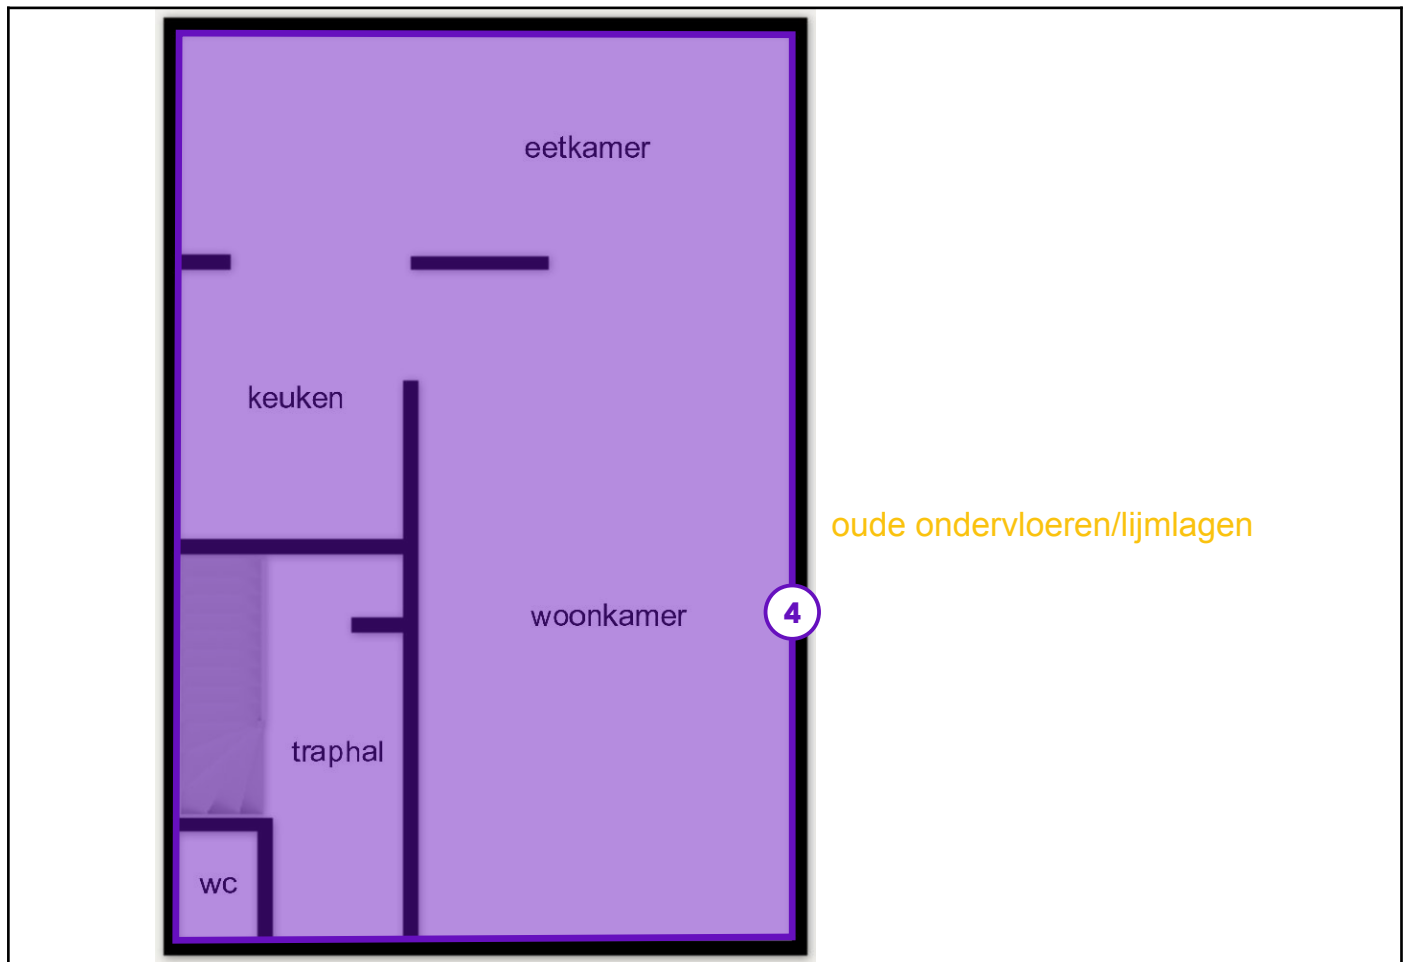
## Plan 2.5: V0 oude ondervloeren/lijmlagen

| Beschrijving | Type | Actie |
|---|---|---|
| 4. Oude ondervloeren / oude lijmlagen (mogelijk) | Advies | - |

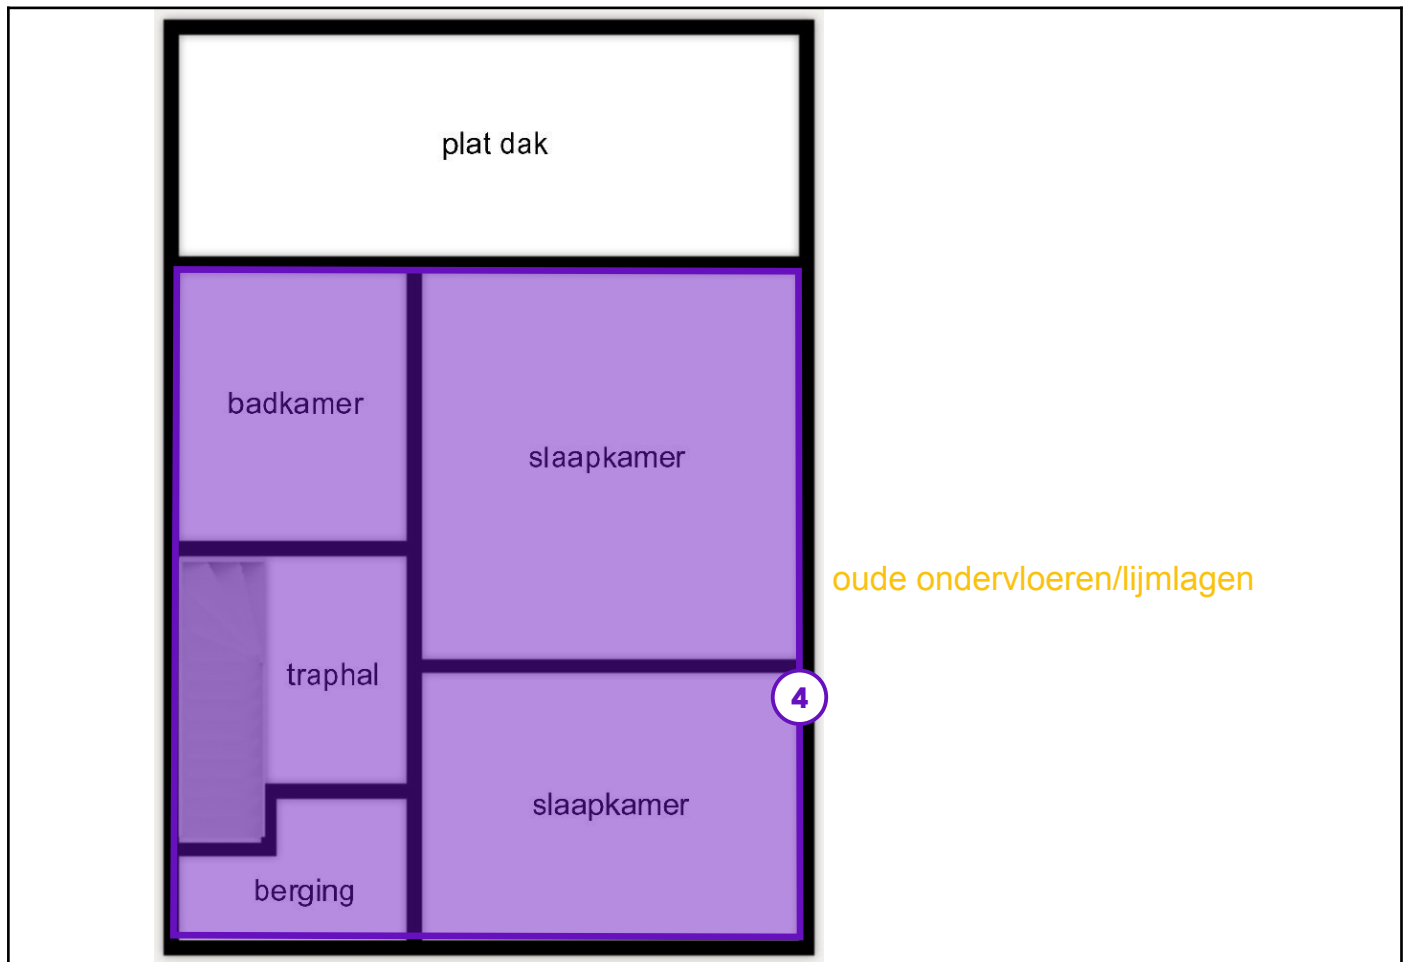
## Plan 2.6: V+1 oude ondervloeren/lijmlagen

| Beschrijving | Type | Actie |
|---|---|---|
| 4. Oude ondervloeren / oude lijmlagen (mogelijk) | Advies | - |

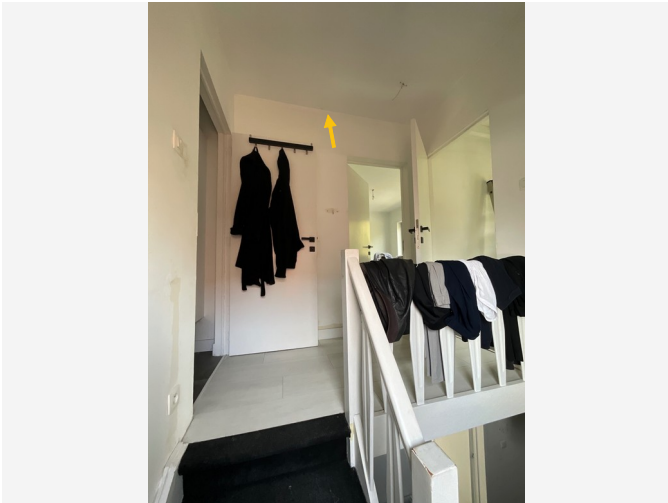
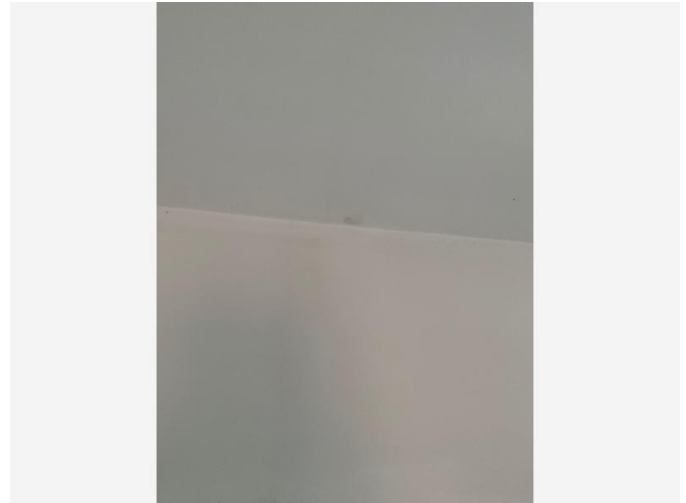
## Fiche 8: Pleisterwerk plafond

Geen asbest

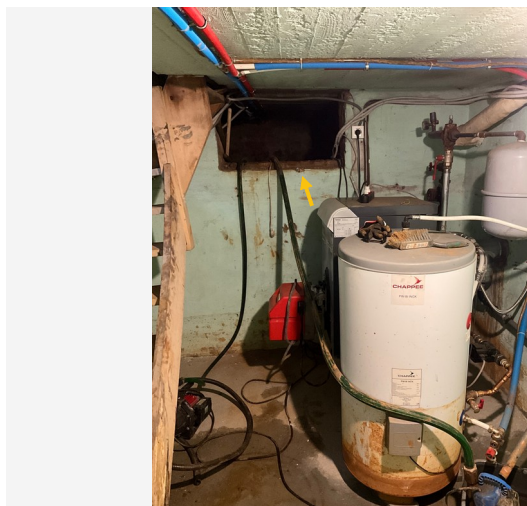
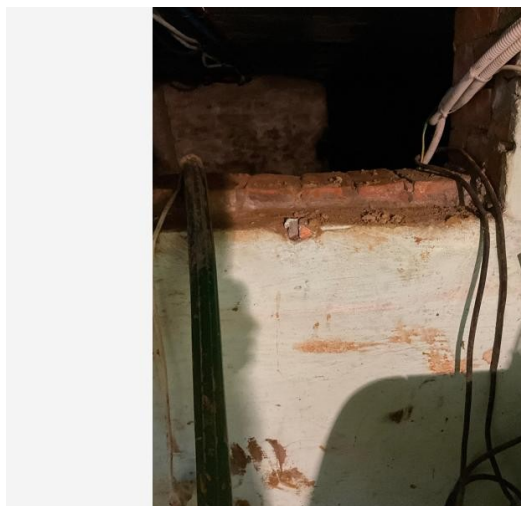
## Fiche 9: V-1 cementering

Geen asbest

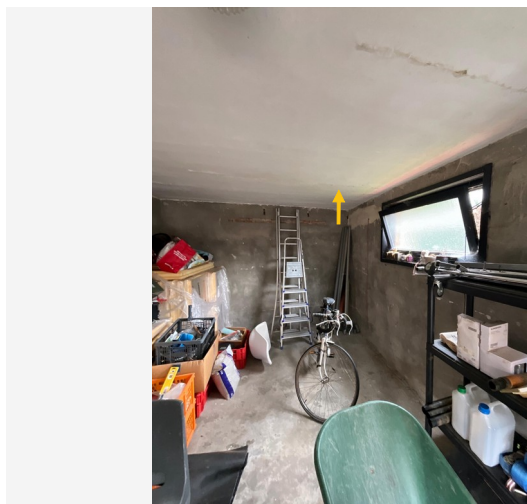
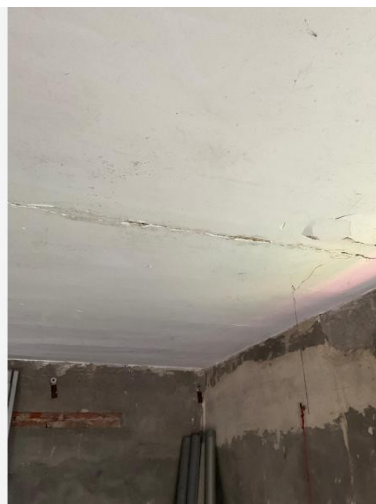
## Fiche 11: Garage pleisterwerk plafond

Geen asbest

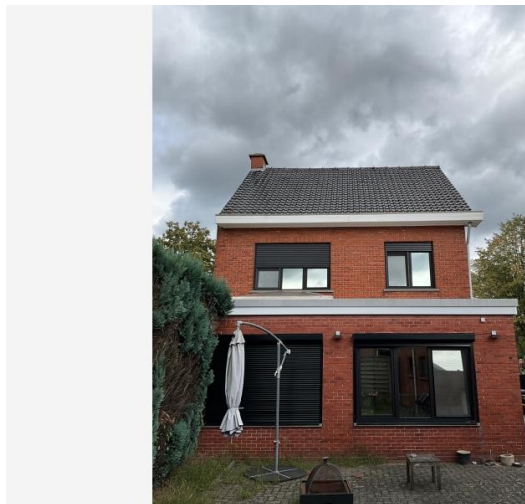
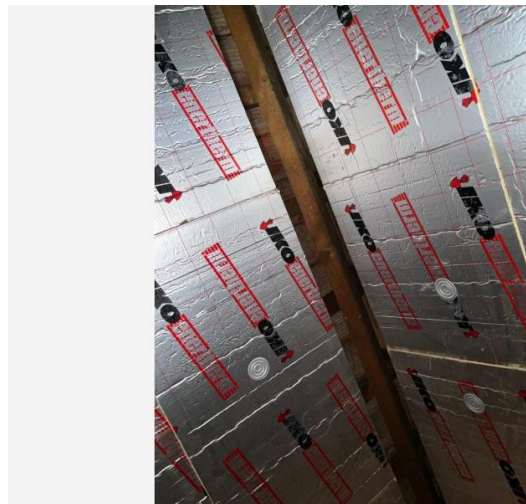
### Fiche 16: Materialen aan het onderdak

| Beschrijving | Notitie | Terug te vinden op plannen |
|---|---|---|
| Fiche 16: Materialen aan het onderdak | Het dak is afgewerkt met kleidakpannen, op de zolder zien we rechtstreeks op de isolatie. In de nok van het dak zie ik achter de isolatie rechtstreeks op de onderkant van de dakpannen. Het is niet zeker of dit over het hele dak het geval is. Destructief onderzoek kan uitwijzen of er zich nog andere materialen tussen bevinden. | Plan 3.2: Dak onderdak |
