# Asbestinventarisatattest

Kervelstraat 9, 8600 Diksmuide

Attestnummer : 20260718-000104.000

Uitgegeven op : 18.07.2026

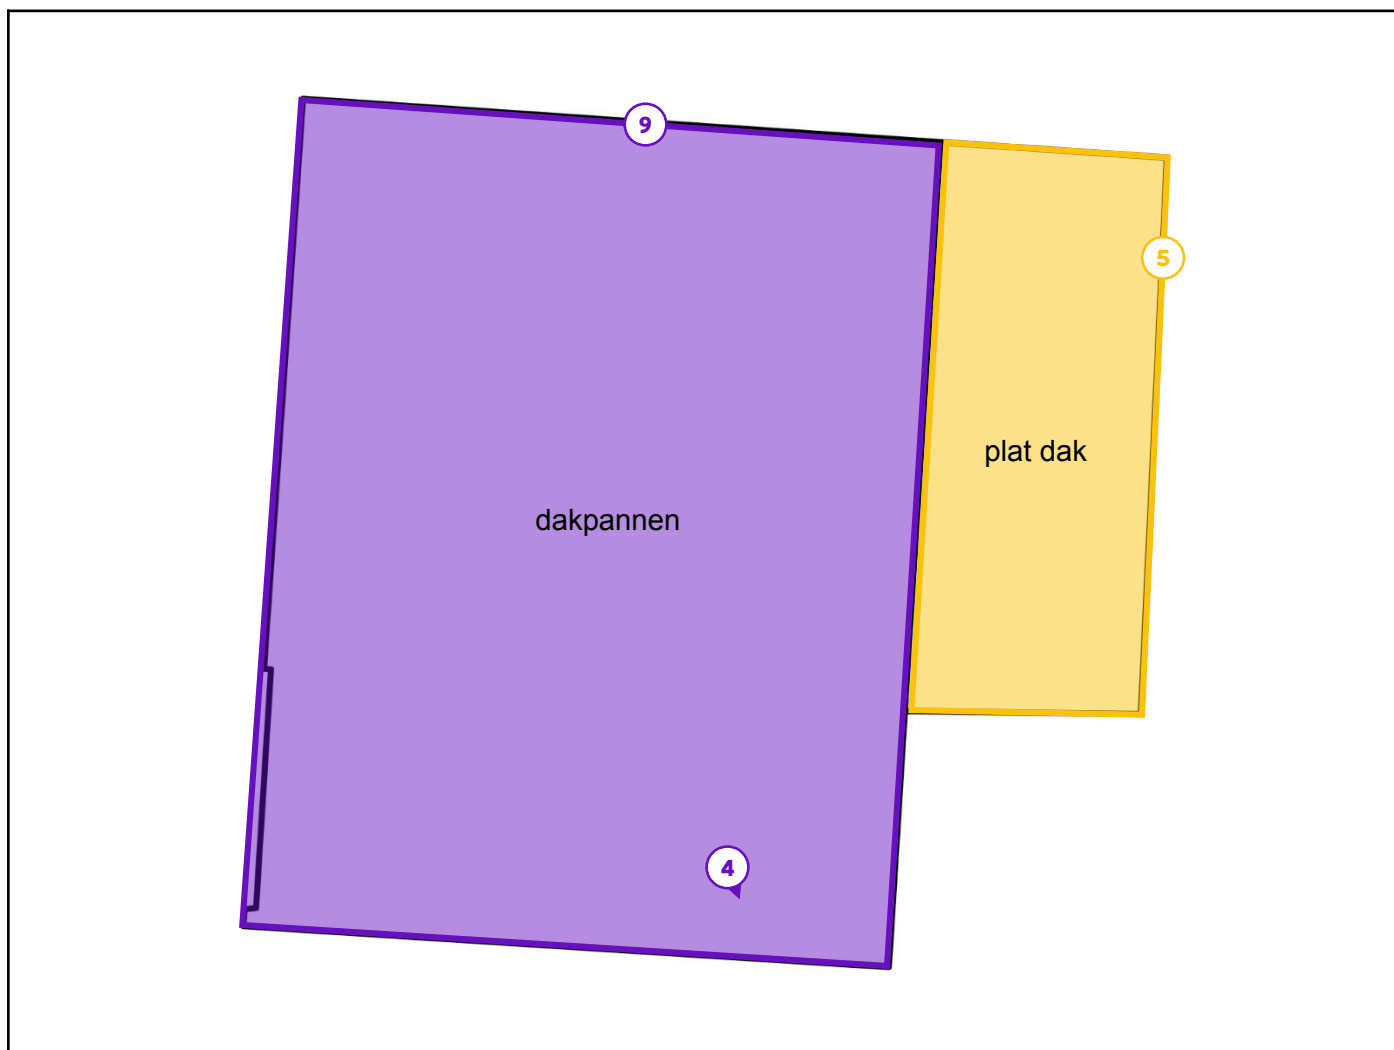
## Plan 1.7: Plan daken

| Beschrijving | Type | Actie |
|---|---|---|
| 9. Dakbedekking in dakpannen | Overige ruimte of materiaal | - |

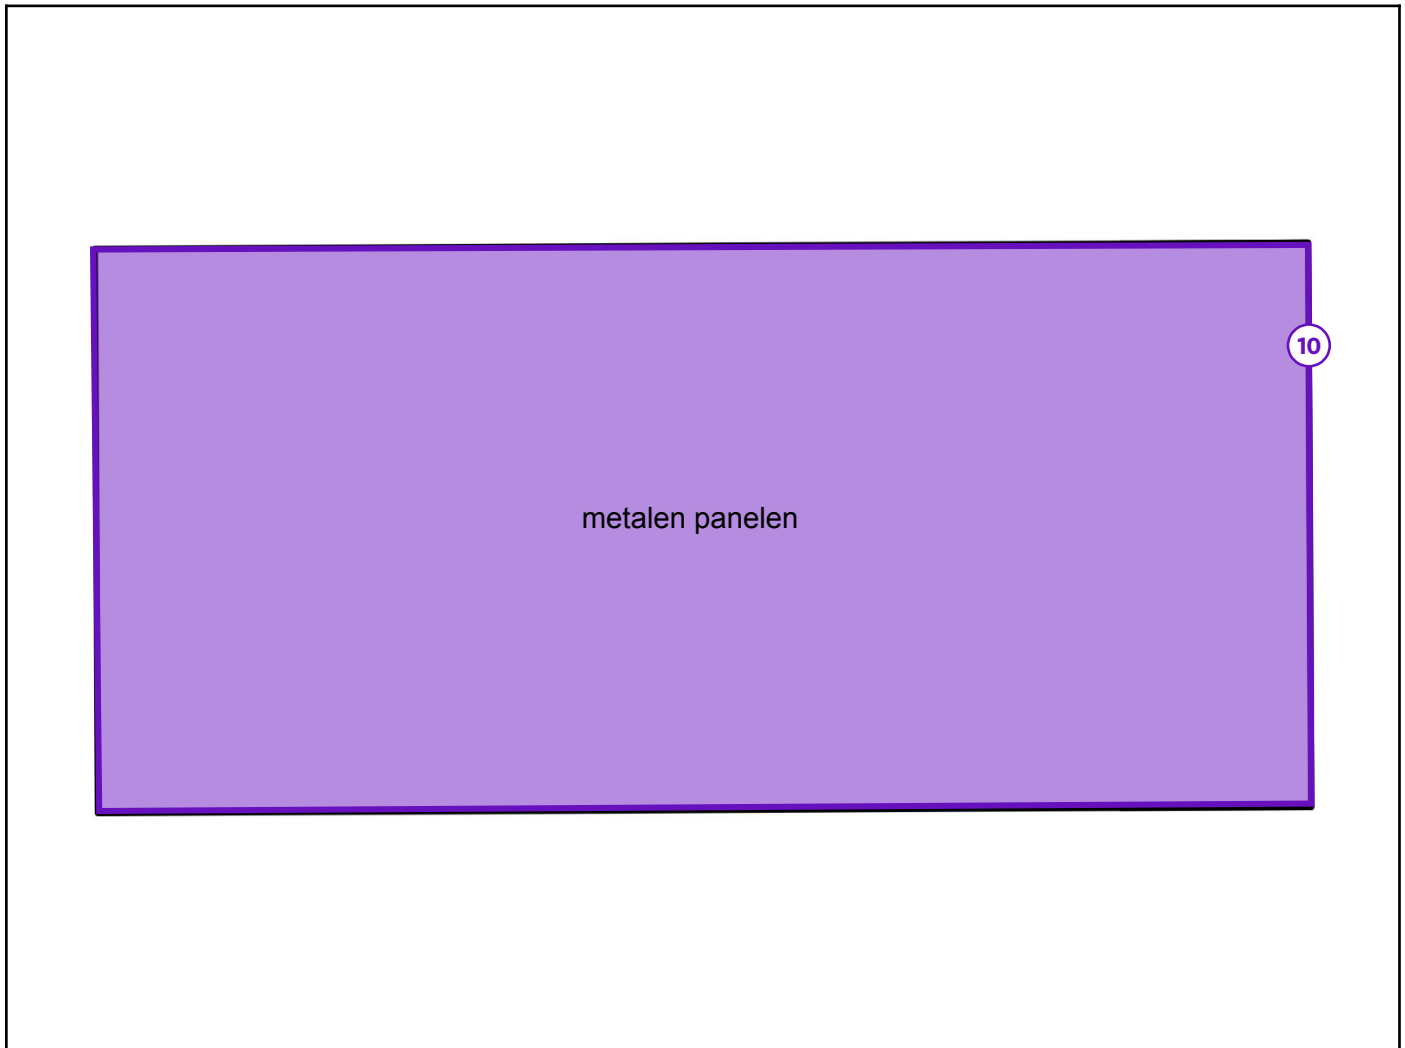
## Plan 2.2: Plan dak

| Beschrijving | Type | Actie |
|---|---|---|
| 10. Dak tuinberging in metalen panelen | Overige ruimte of materiaal | - |

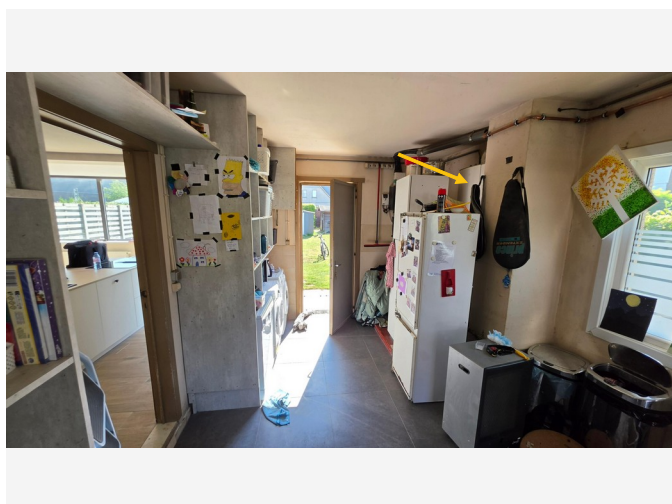
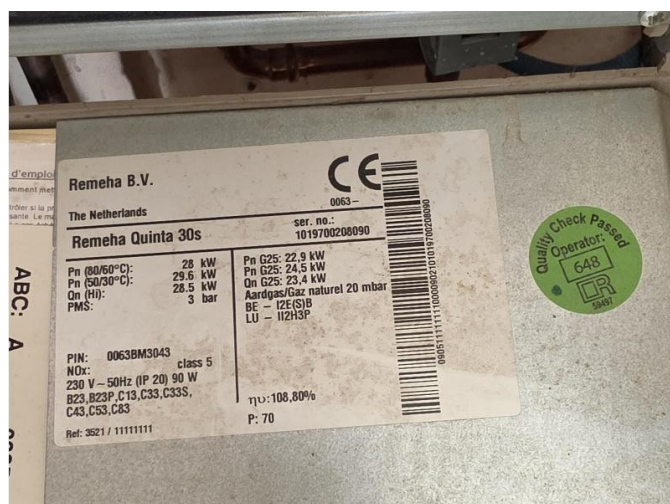
## Fiche 11: Gaswandketel

| Beschrijving | Notitie | Terug te vinden op plannen |
|---|---|---|
| Fiche 11: Gaswandketel | Fabricagejaar na 2001 | Plan 1.1: Plan gelijkvloers |

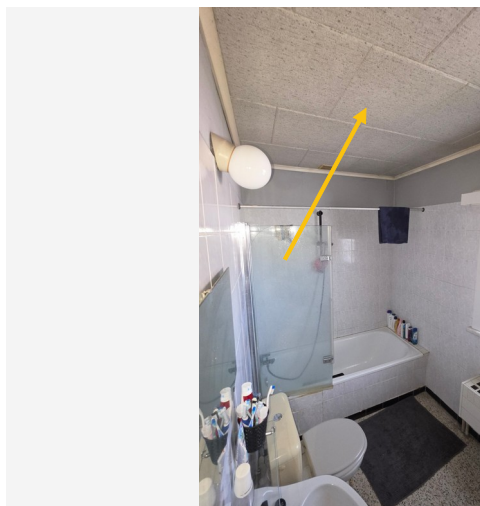
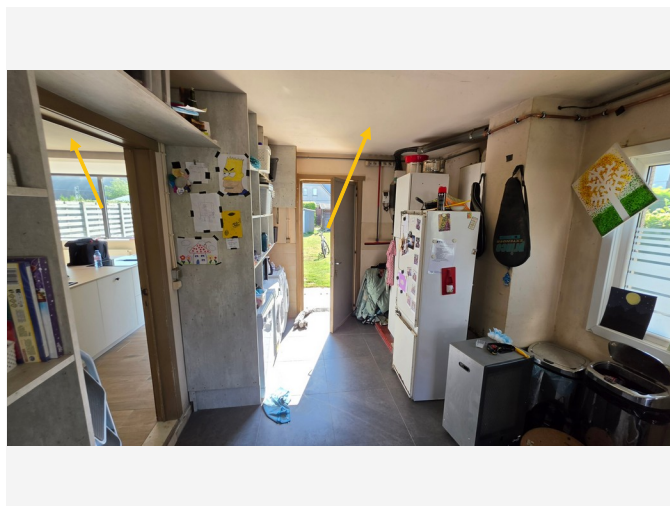
### Fiche 12: Pleisterwerk plafond

| Beschrijving | Notitie | Terug te vinden op plannen |
|---|---|---|
| Fiche 12: Pleisterwerk plafond | De plafonds zijn afgewerkt in gipskartonplaten (zoals in de woonkamer en keuken), geschilderde gewelven (zoals in de garage) of met verlaagde plafonds (zoals op de verdieping). | - |
