Asbestinventarisatetest

Lutlommel 88, 3920 Lommel

Attestnummer : 20250403-000276.000

Uitgegeven op : 03.04.2025

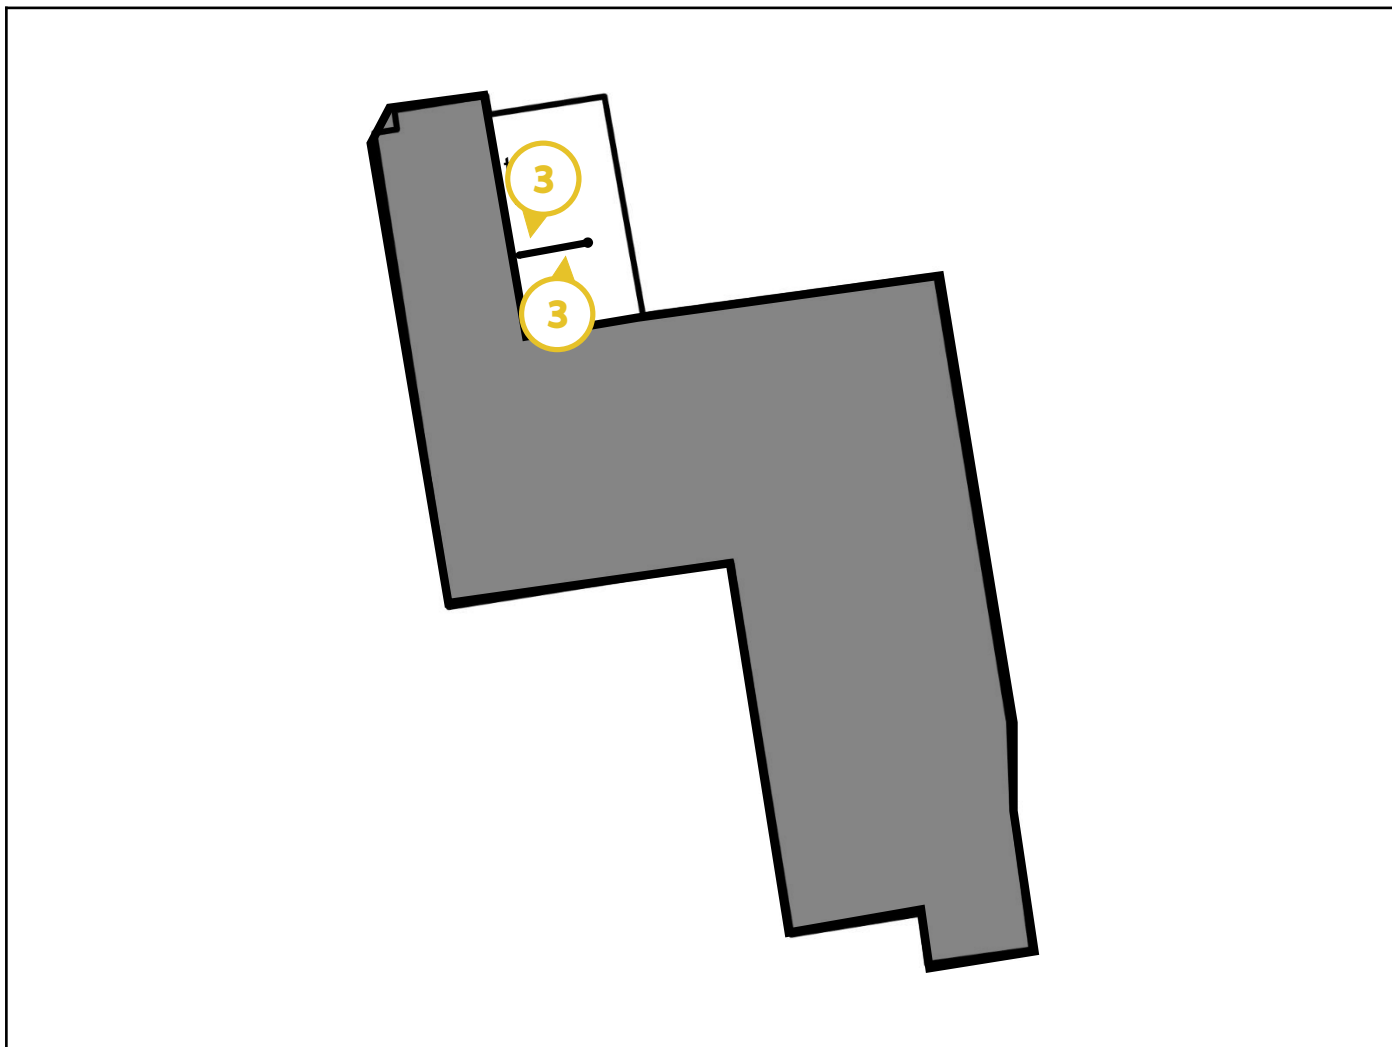
Plan 1.1: Kelder plan

Beschrijving	Type	Actie
3. Bakelieten lamp fitting (kelder)	Asbestmateriaal	Zorgvuldig beheren

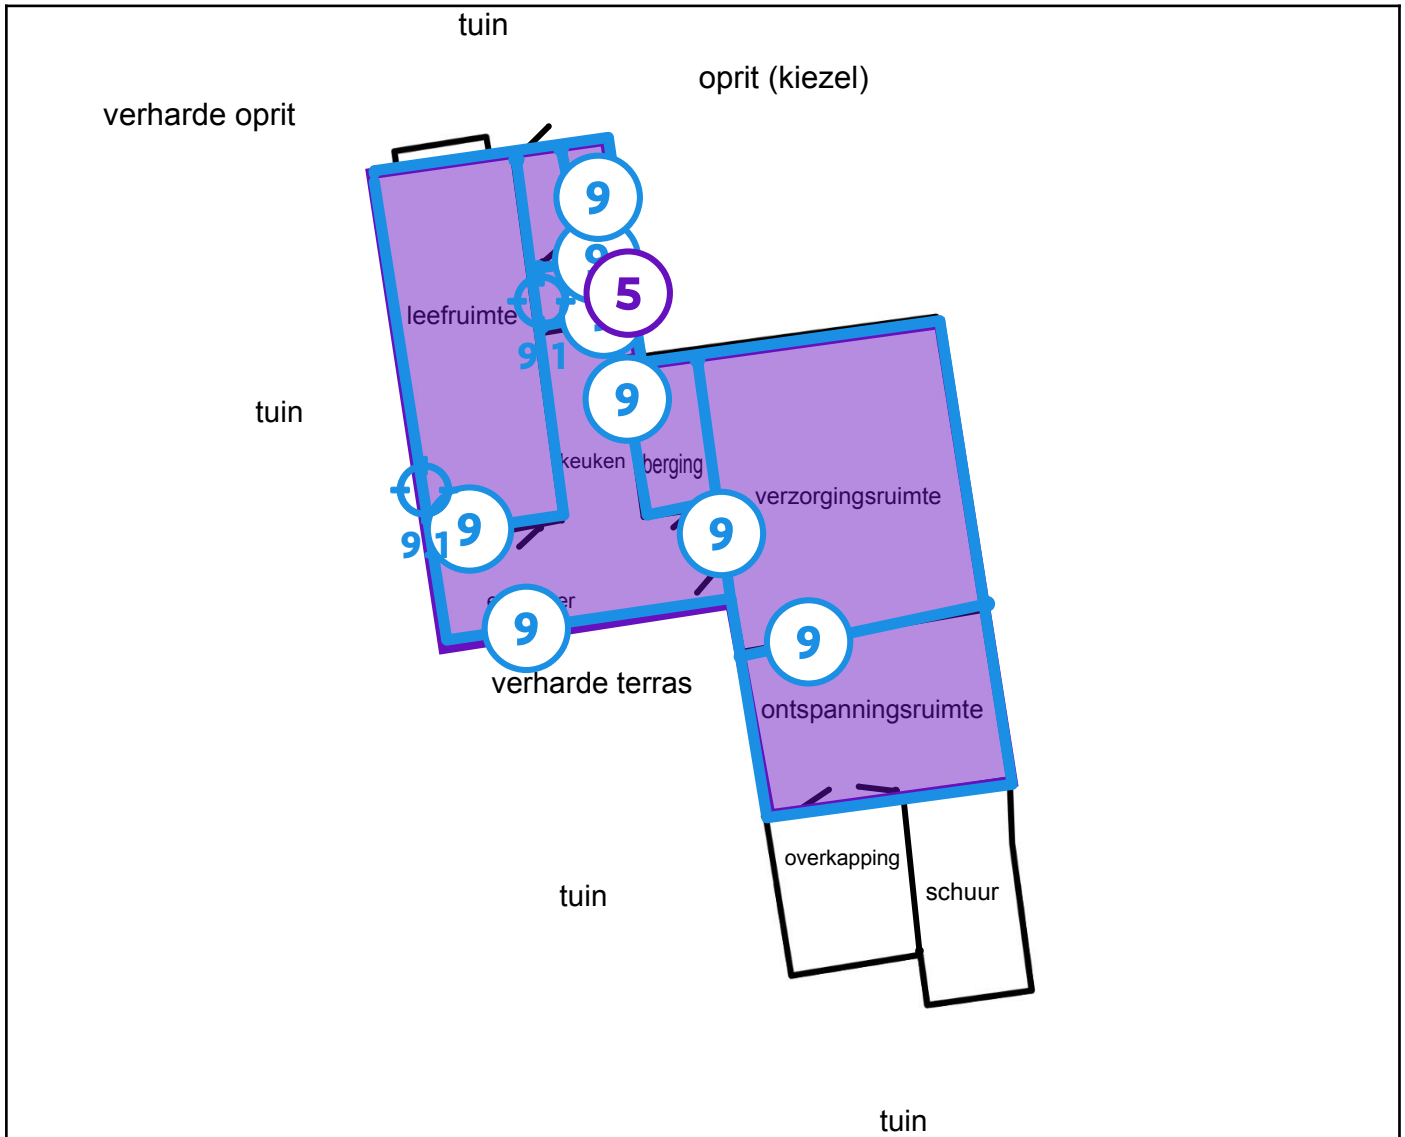
Plan 1.2: Gelijkvloers plan

Beschrijving	Type	Actie
5. Plafonds uit niet asbestverdacht materiaal	Advies	-
9. Wand pleister	Geen asbest	-
9.1 Code: MM01	Mengmonster	-

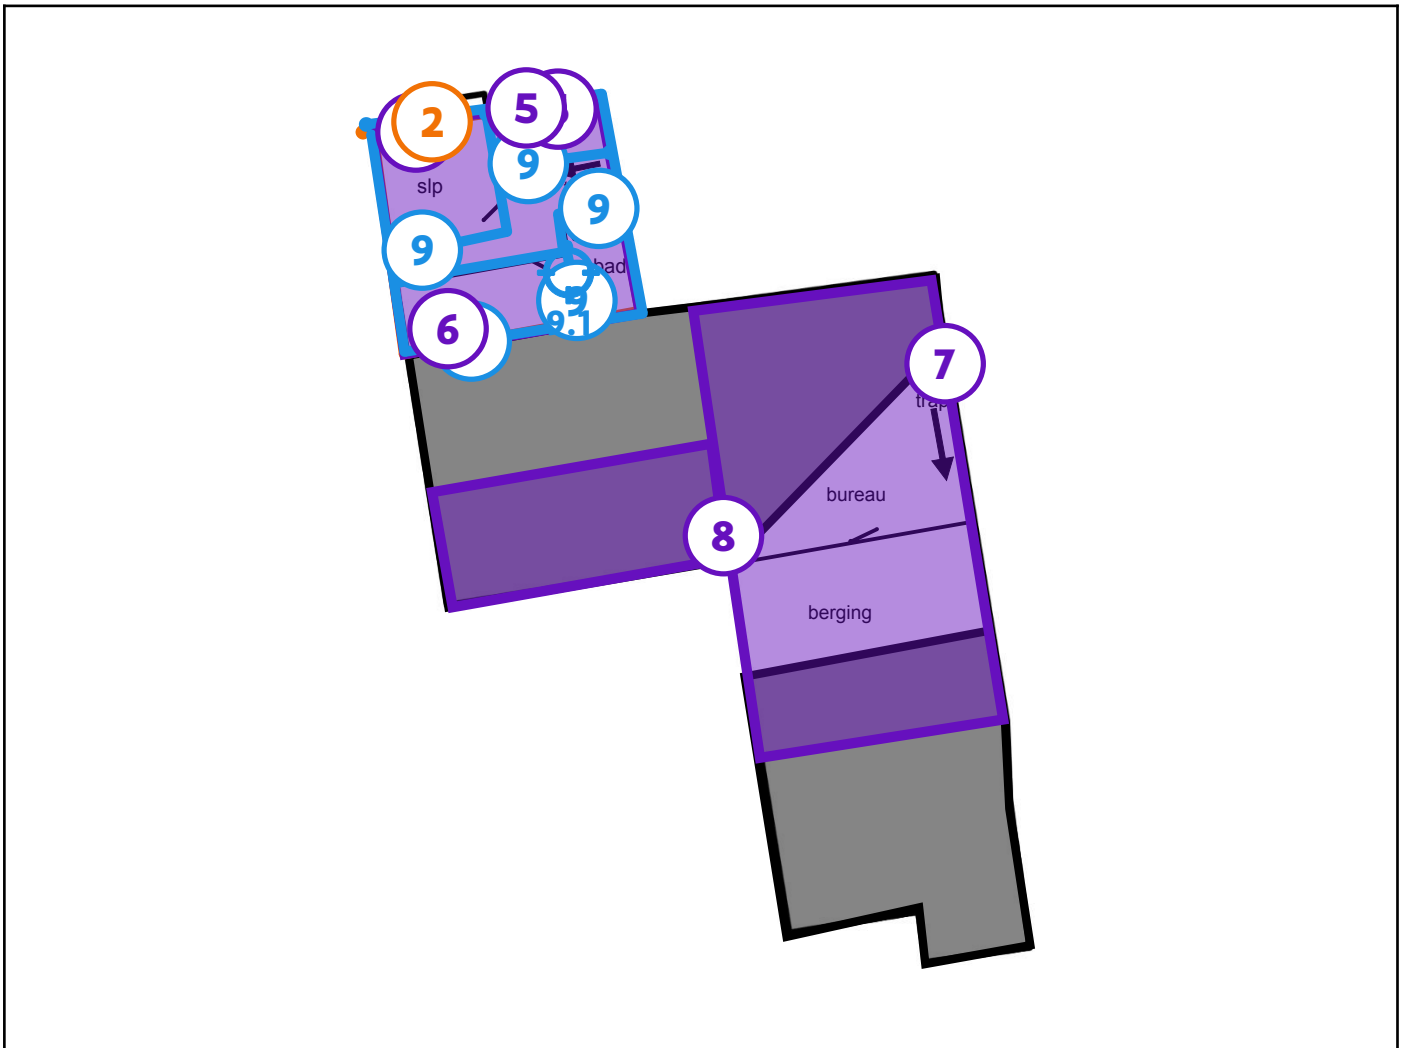
Plan 1.3: Verdieping +1 plan

Beschrijving	Type	Actie
2. Menuiserie platen (buitenrand afwerking dak)	Asbestmateriaal	Verwijderen
5. Plafonds uit niet asbestverdacht materiaal	Advies	-
6. Dichtingen gietijzeren radiatoren	Advies	-
7. Geen onderdak aanwezig	Advies	-
8. EPDM platdak	Advies	-
9. Wand pleister	Geen asbest	-
9.1 Code: MM01	Mengmonster	-

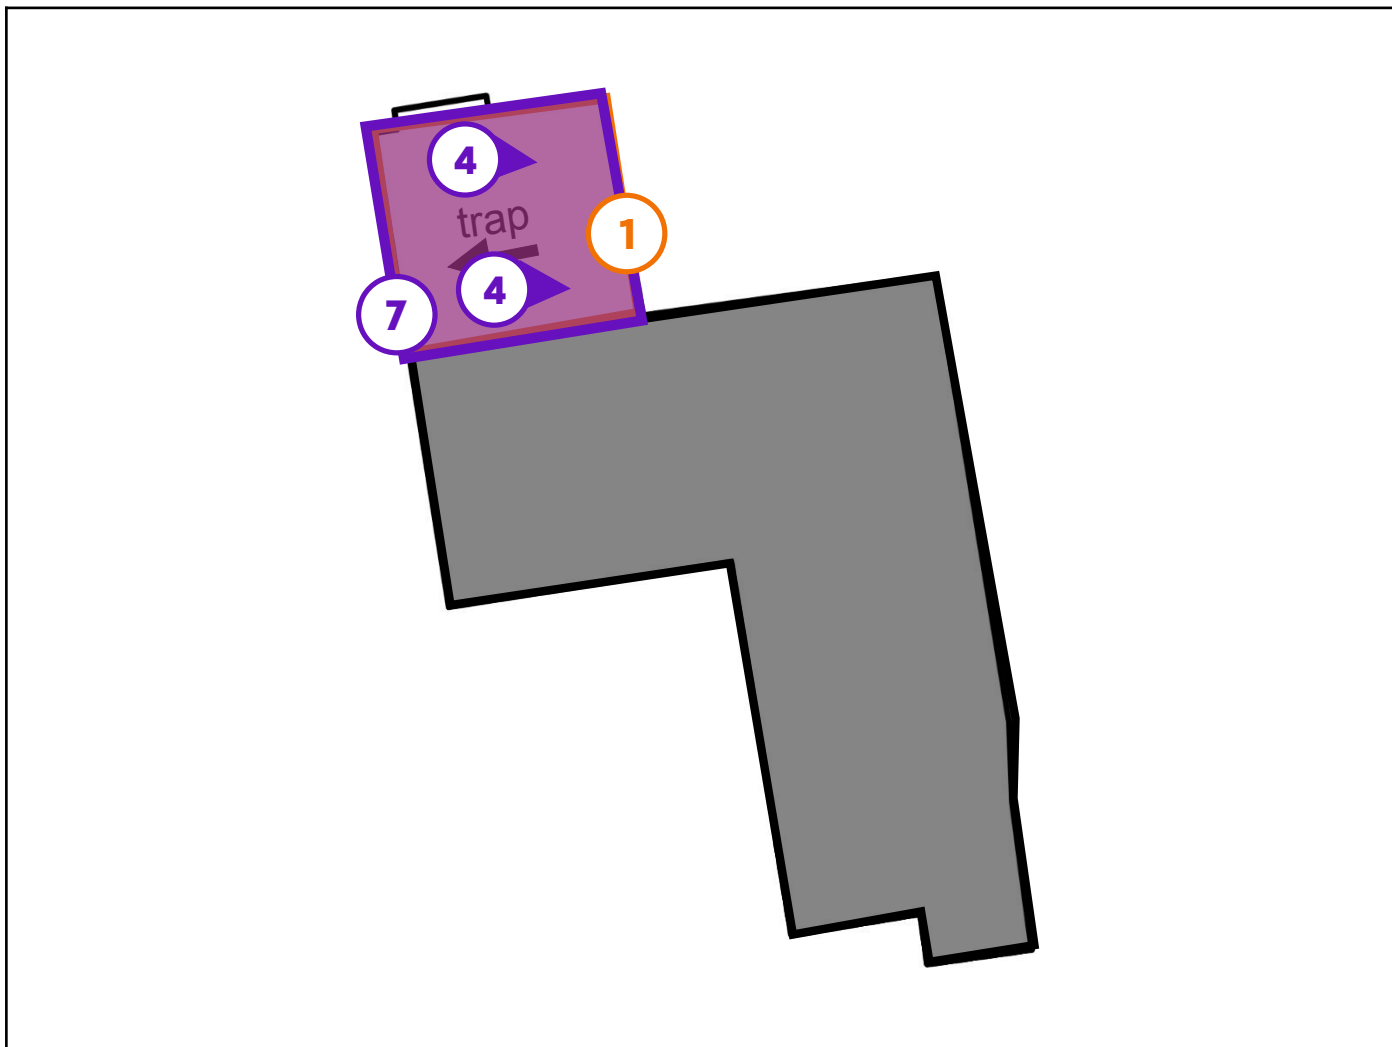
Plan 1.4: Zolder plan

Beschrijving	Type	Actie
1. Dak uit Asbestverdachte leien	Asbestmateriaal	Verwijderen
4. Schouwbuizen	Beperking	-
7. Geen onderdak aanwezig	Advies	-
