Asbestinventarisatetest

Kolleberglaan 69, 3930 Hamont-Achel

Attestnummer : 20241226-000082.000

Uitgegeven op : 26.12.2024

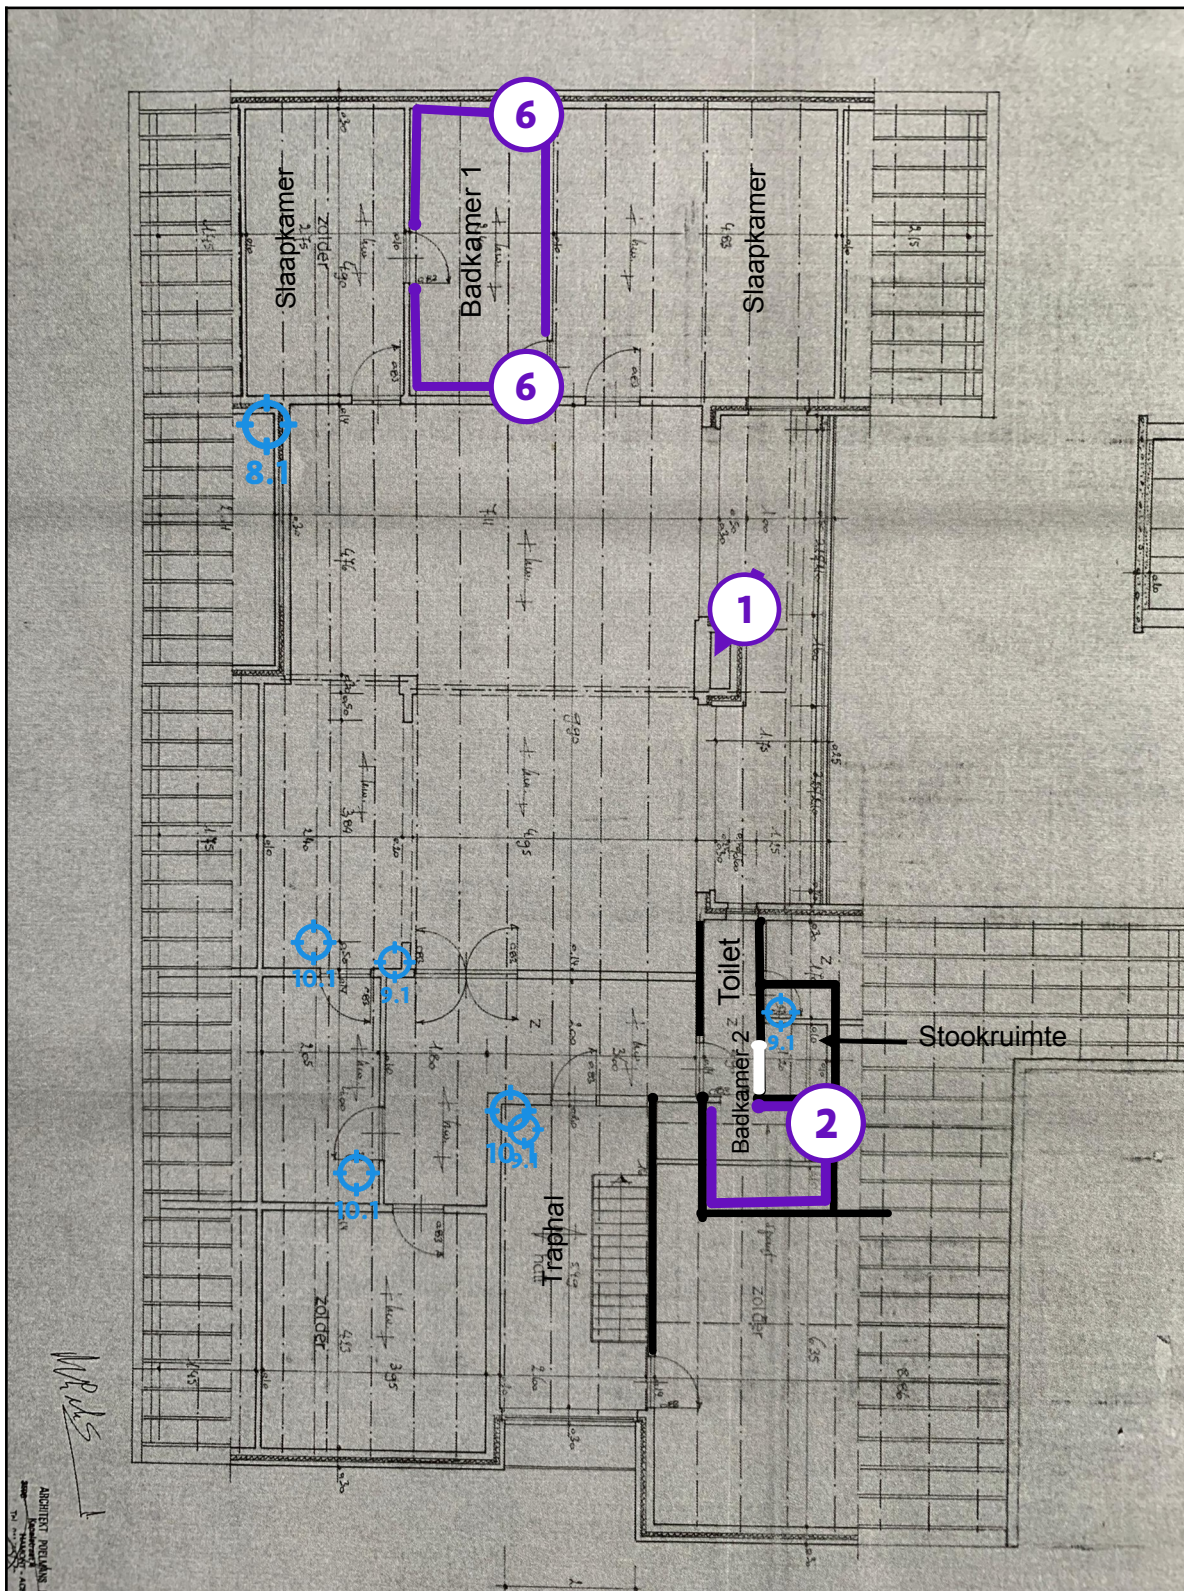
Plan 1.1: Plan zolderverdieping

1. Rookgaskanaal	Beperking	-
2. Faiencetegels badkamer 2 zolderverdieping	Advies	-
6. Faiencetegels badkamer 1 zolderverdieping	Advies	-
8. Roofing terras	Geen asbest	-
8.1 Code: ABP/241219/3	Puntmonster	-
9. Pleisterwerk muren	Geen asbest	-
9.1 Code: ABP/241219/M1	Mengmonster	-
10. Pleisterwerk plafonds	Geen asbest	-
10.1 Code: ABP/241219/M2	Mengmonster	-

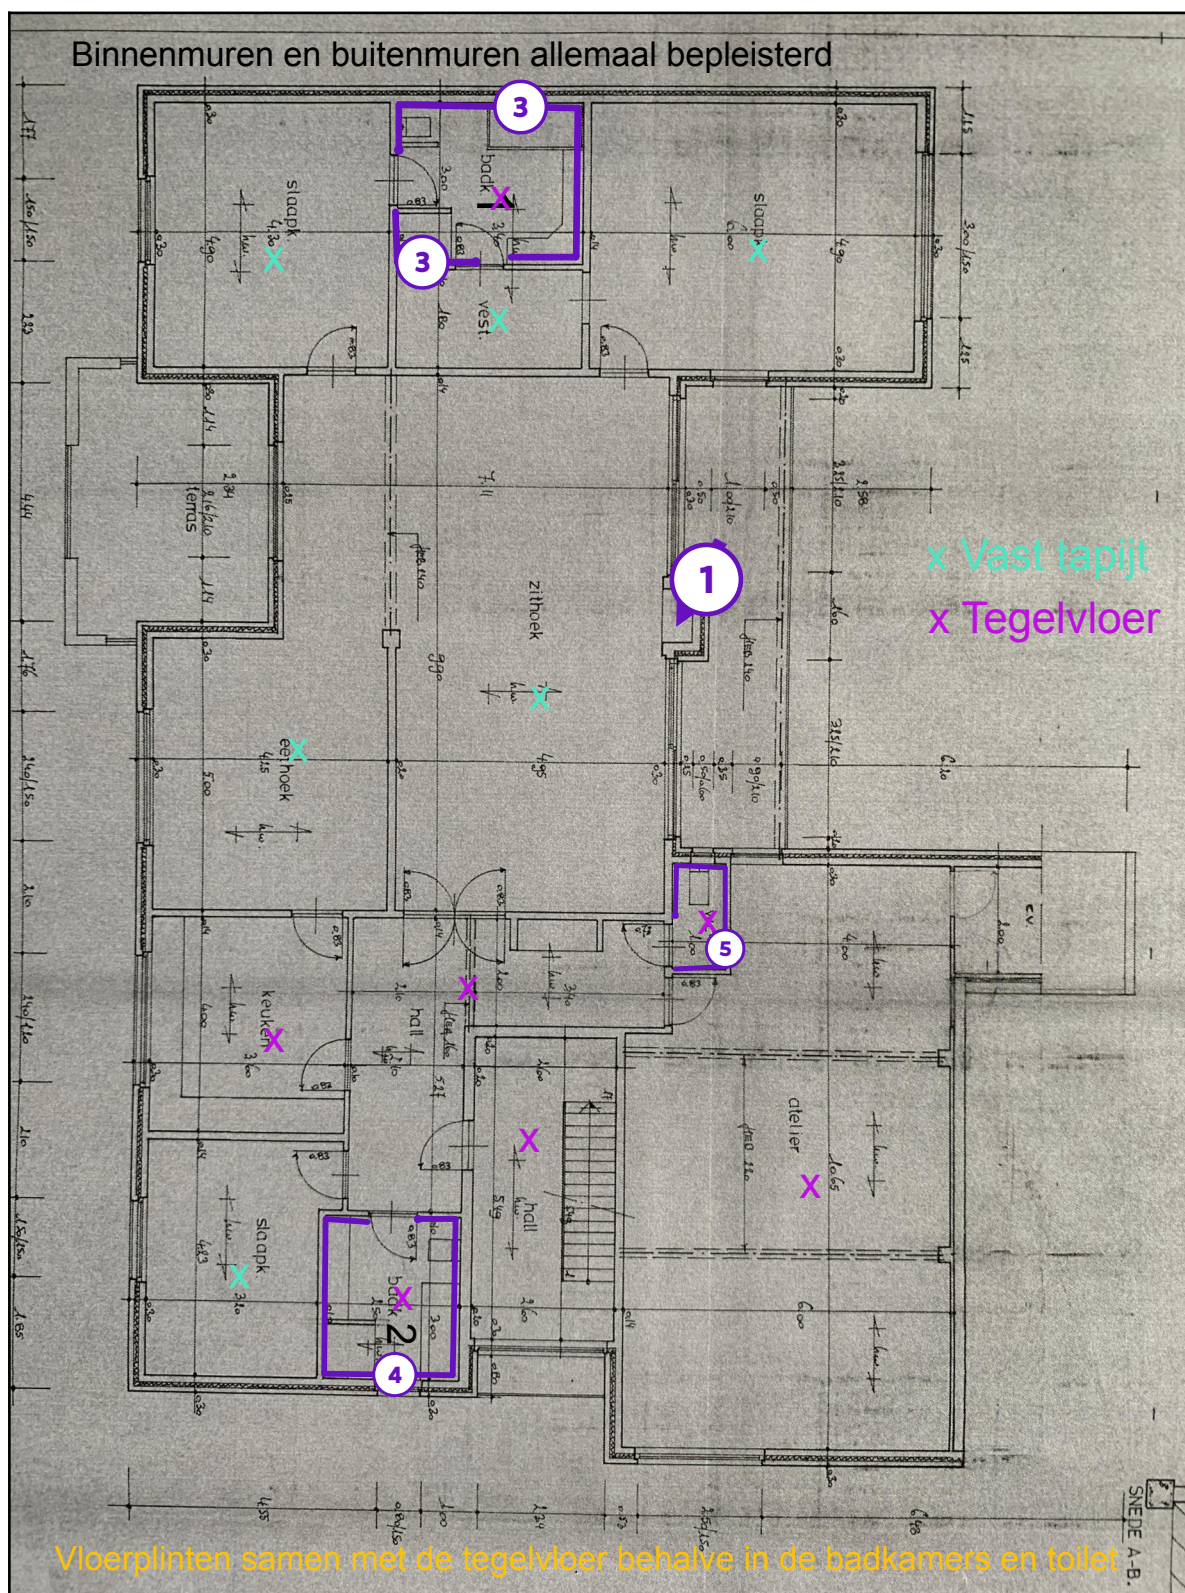
Plan 1.2: Plan verdieping 1

1. Rookgaskanaal	Beperking	-
3. Faiencetegels badkamer 1 op 1 ste verdieping	Advies	-
4. Faiencetegels Badkamer 2 op 1ste verdieping	Advies	-
5. Faiencetegels toilet 1ste verdieping	Advies	-
7. Stenen vloerplinten	Advies	-

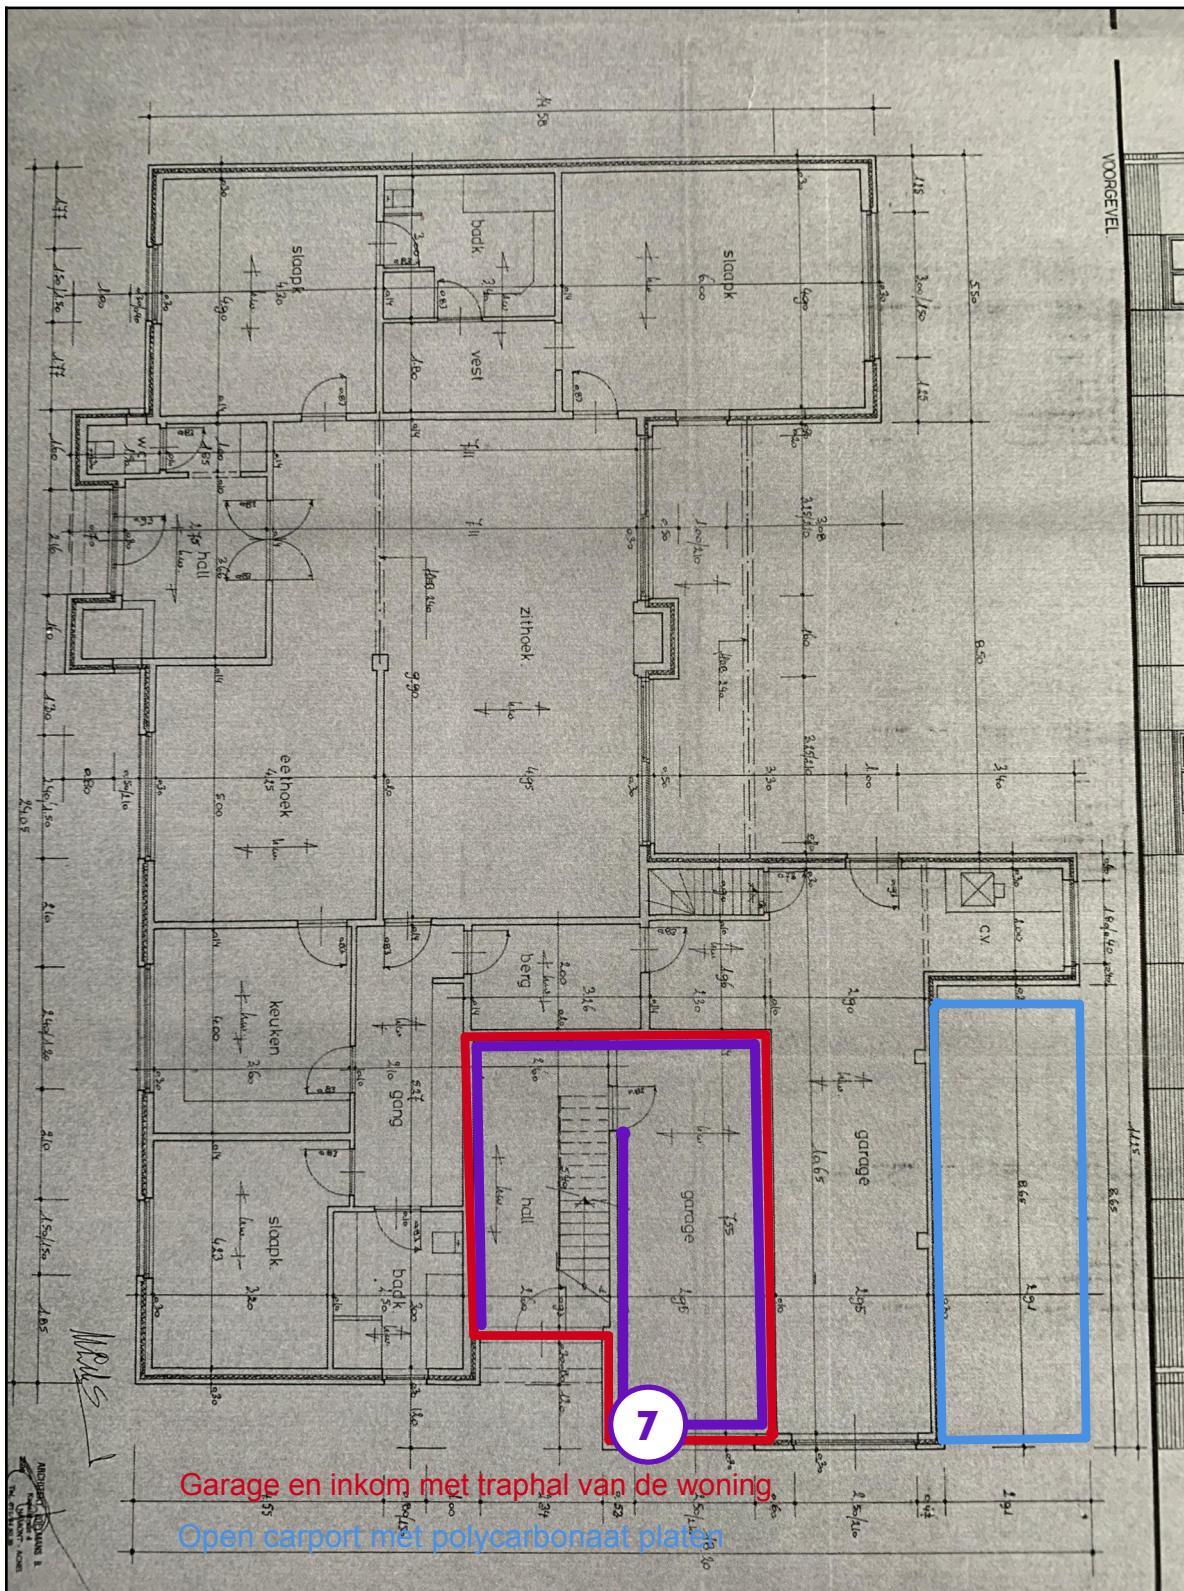
Plan 1.3: Plan benedenverdieping

7. Stenen vloerplinten	Advies	-
------------------------	--------	---
