Asbestinventarisatetest

Stationsstraat 66, 3930 Hamont-Achel

Attestnummer : **20260626-000396.000**

Uitgegeven op : **26.06.2026**

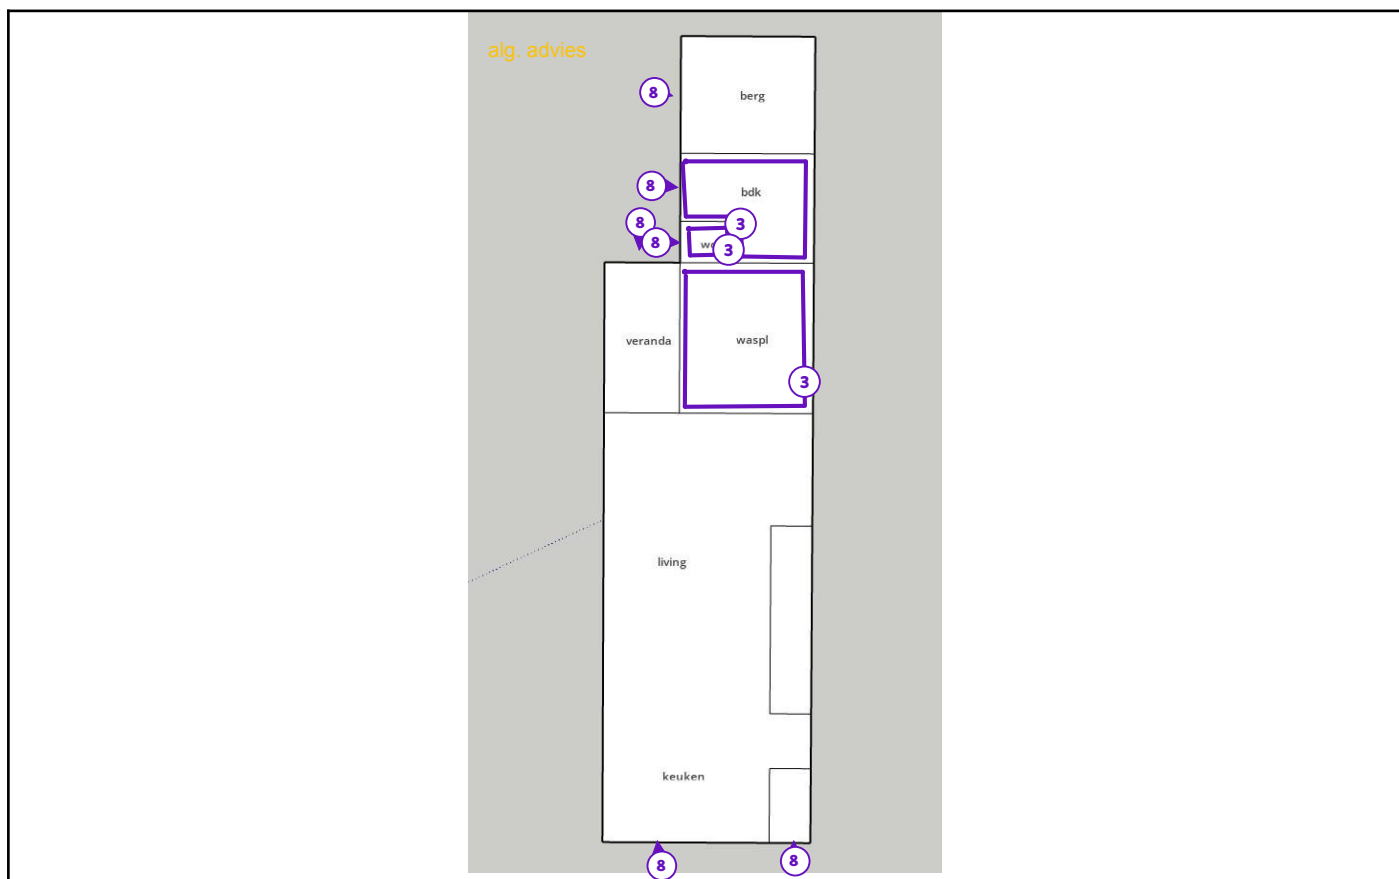
Plan 1.2: gelijkvloers pl1

Beschrijving	Type	Actie
2. Algemeen advies	Advies	-
3. Tegelijk wandtegels	Advies	-
8. Afdichting ramen en deuren	Overige ruimte of materiaal	-

Tegellijm mogelijk verdacht - nader te onderzoeken bij renovatie

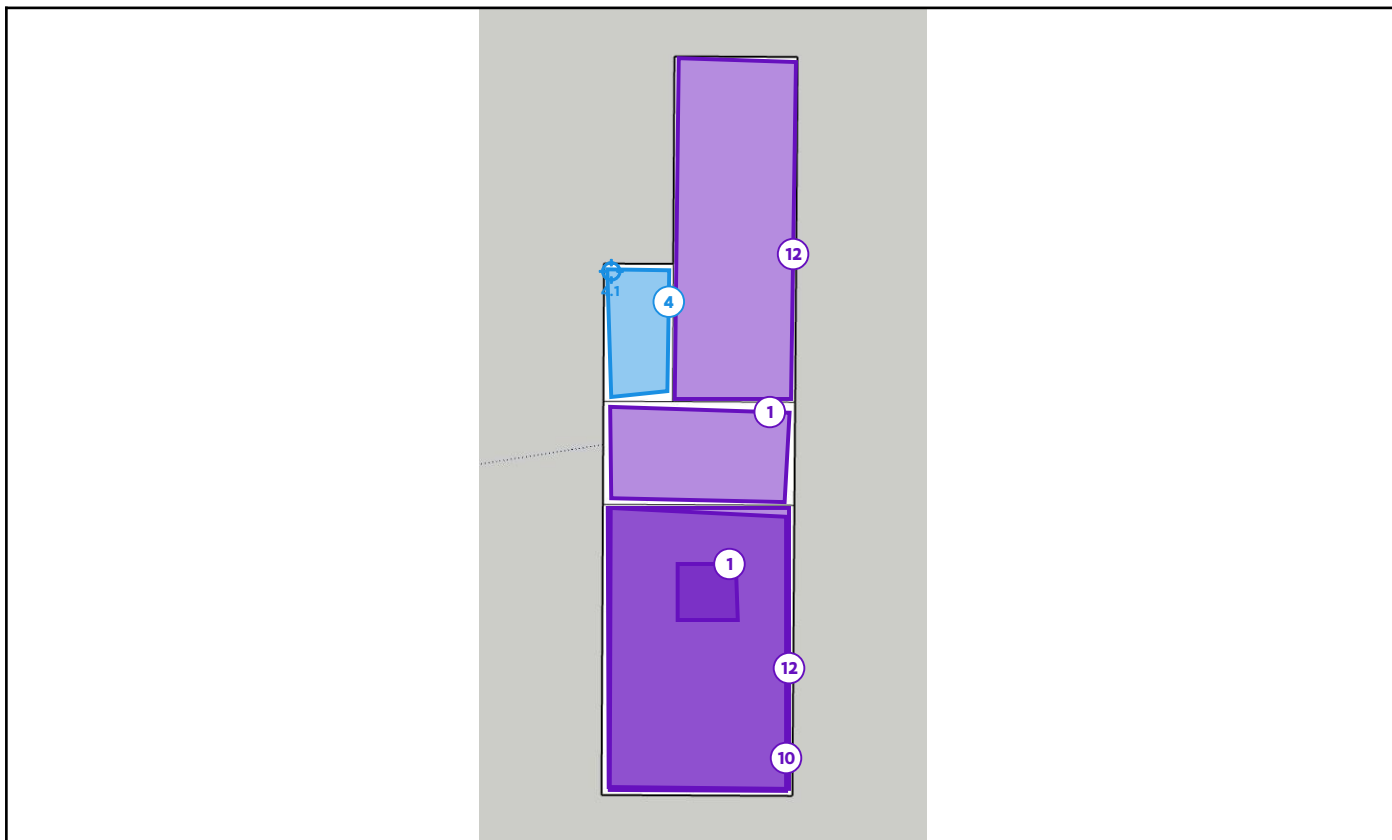
Plan 1.7: dak

Beschrijving	Type	Actie
1. Bedekking plat dak 1e en dakkapel	Beperking	-
4. Roofing tuinhuis + veranda	Geen asbest	-
4.1 Code: MM3 Roofing/ 6020432703	Mengmonster	-
10. Onderdak	Overige ruimte of materiaal	-
12. Dak	Overige ruimte of materiaal	-

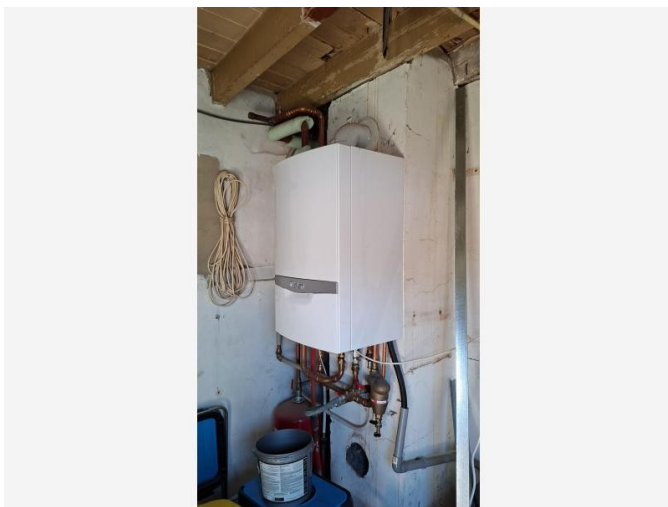
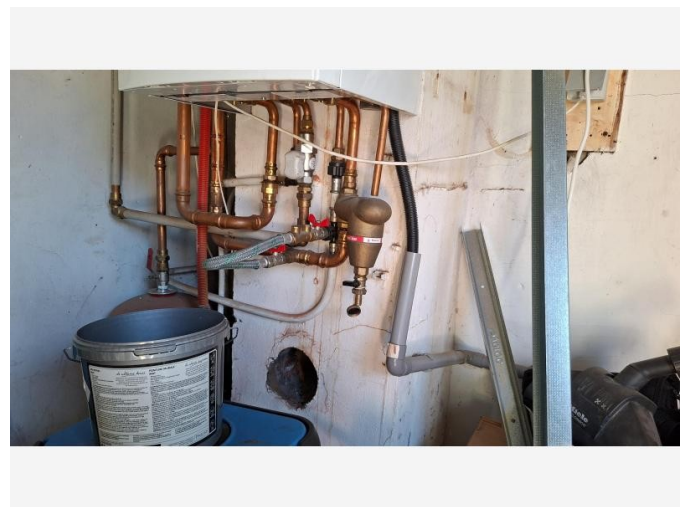
Beschrijving	Notitie	Terug te vinden op plannen
Fiche 7: Materialen aan de stookketel	cv - inspecteerbaar niet verdacht mogelijks asbesthoudende dichtingen, koorden - niet inspecteerbaar	-
Fiche 8: Afdichting ramen en deuren	zachte silicone	Plan 1.2: gelijkvloers pl1 Plan 1.4: 1e verdieping pl1 Plan 1.6: 2e verdieping
Fiche 9: Rookgasafvoer	Zichtbaar gedeelte niet verdacht. Mogelijks nog asbesthoudende toepassingen in het niet zichtbaar gedeelte.	-
Fiche 10: Onderdak	-	Plan 1.7: dak
Fiche 11: Leidingisolatie	-	-
Fiche 12: Dak	pannen / metaal - niet verdacht Onderliggende lagen niet inspecteerbaar	Plan 1.7: dak
