# Asbestinventarisatetest

Rozenlaan 78, 3930 Hamont-Achel

Attestnummer : 20251110-000204.000

Uitgegeven op : 10.11.2025

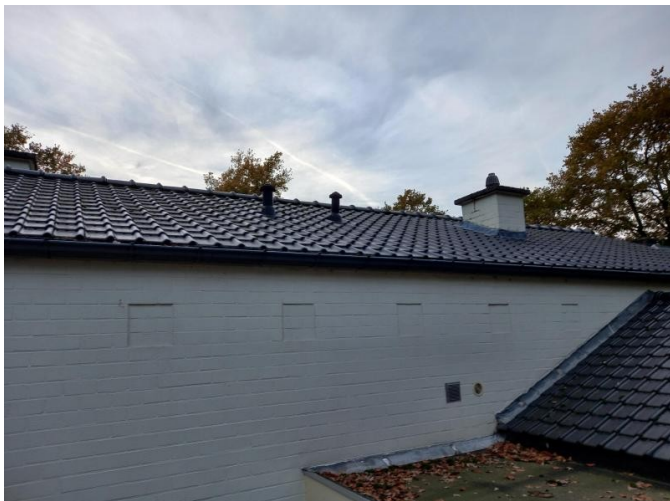
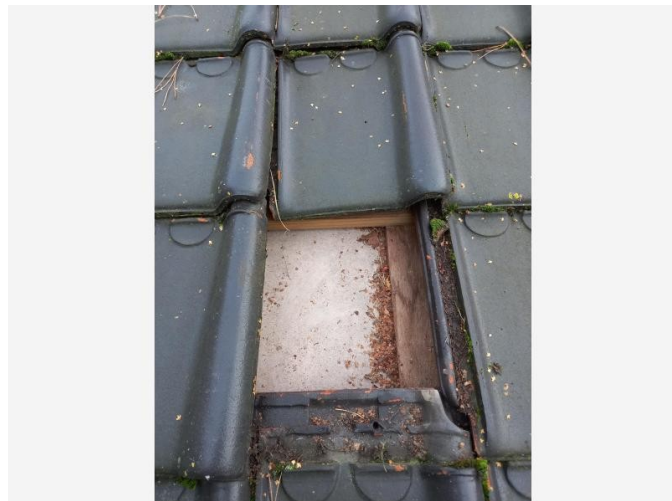
## Fiche 13: Dak

| Beschrijving | Notitie | Terug te vinden op plannen |
|---|---|---|
| Fiche 13: Dak | pannen - niet verdacht | Plan 1.4: dak 1 |
