# Asbestinventarisatetest

Locht 13, 3930 Hamont-Achel

Attestnummer : 20260910-000370.000

**Niet-asbestveilig**

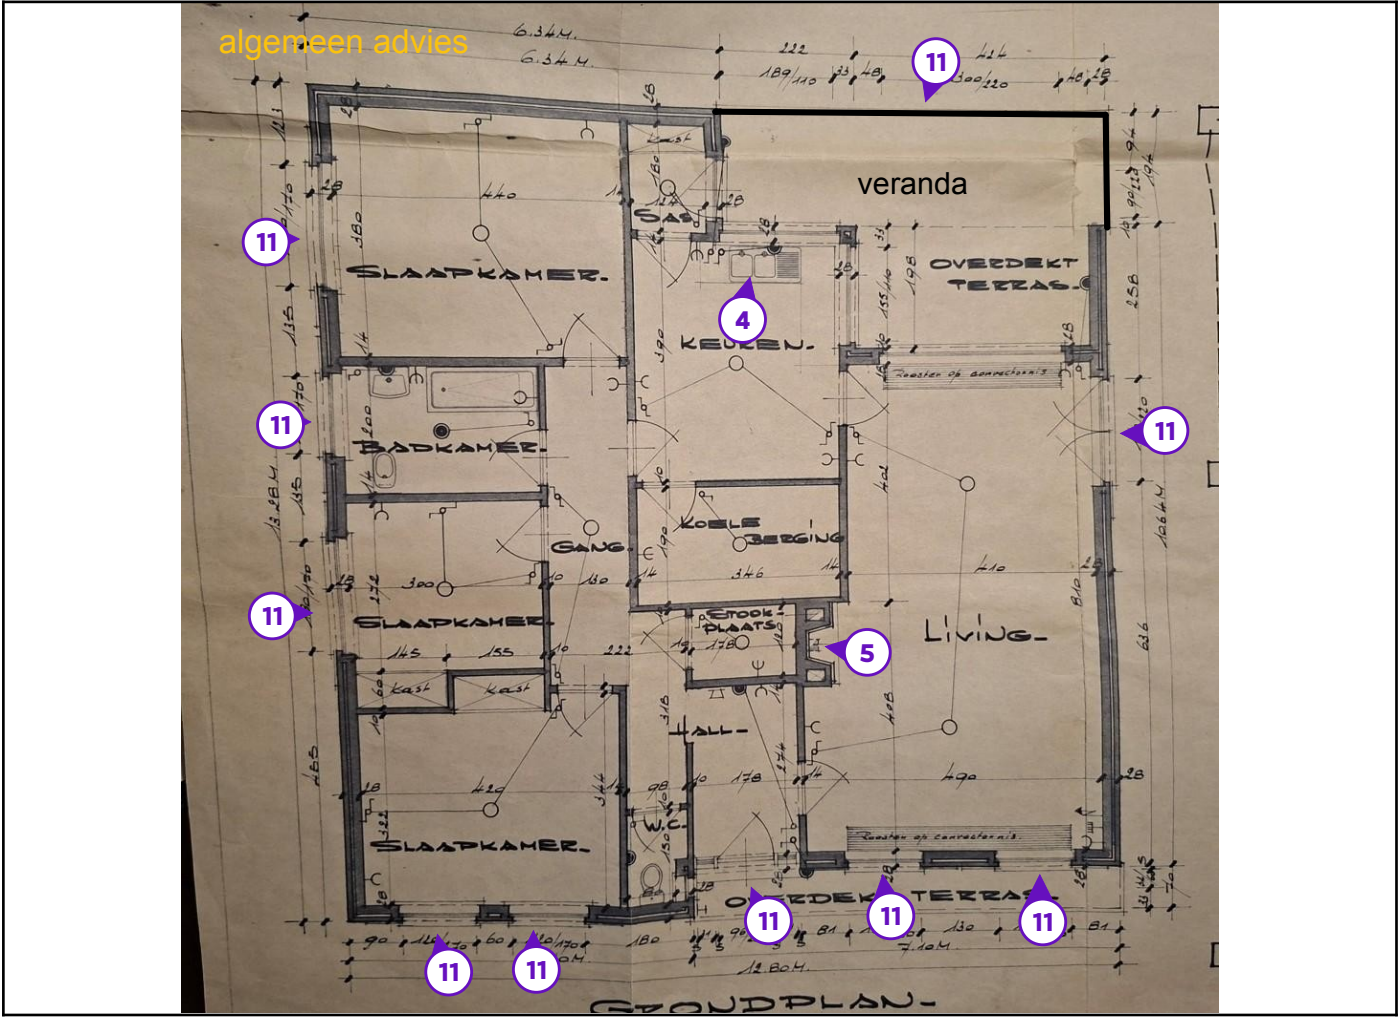
# Plan 1.2: gelijkvloers pl1

| Beschrijving | Type | Actie |
|---|---|---|
| 2. Bakeliet (schakelaar, elektrische apparatuur, ...) | Asbestmateriaal | Zorgvuldig beheren |

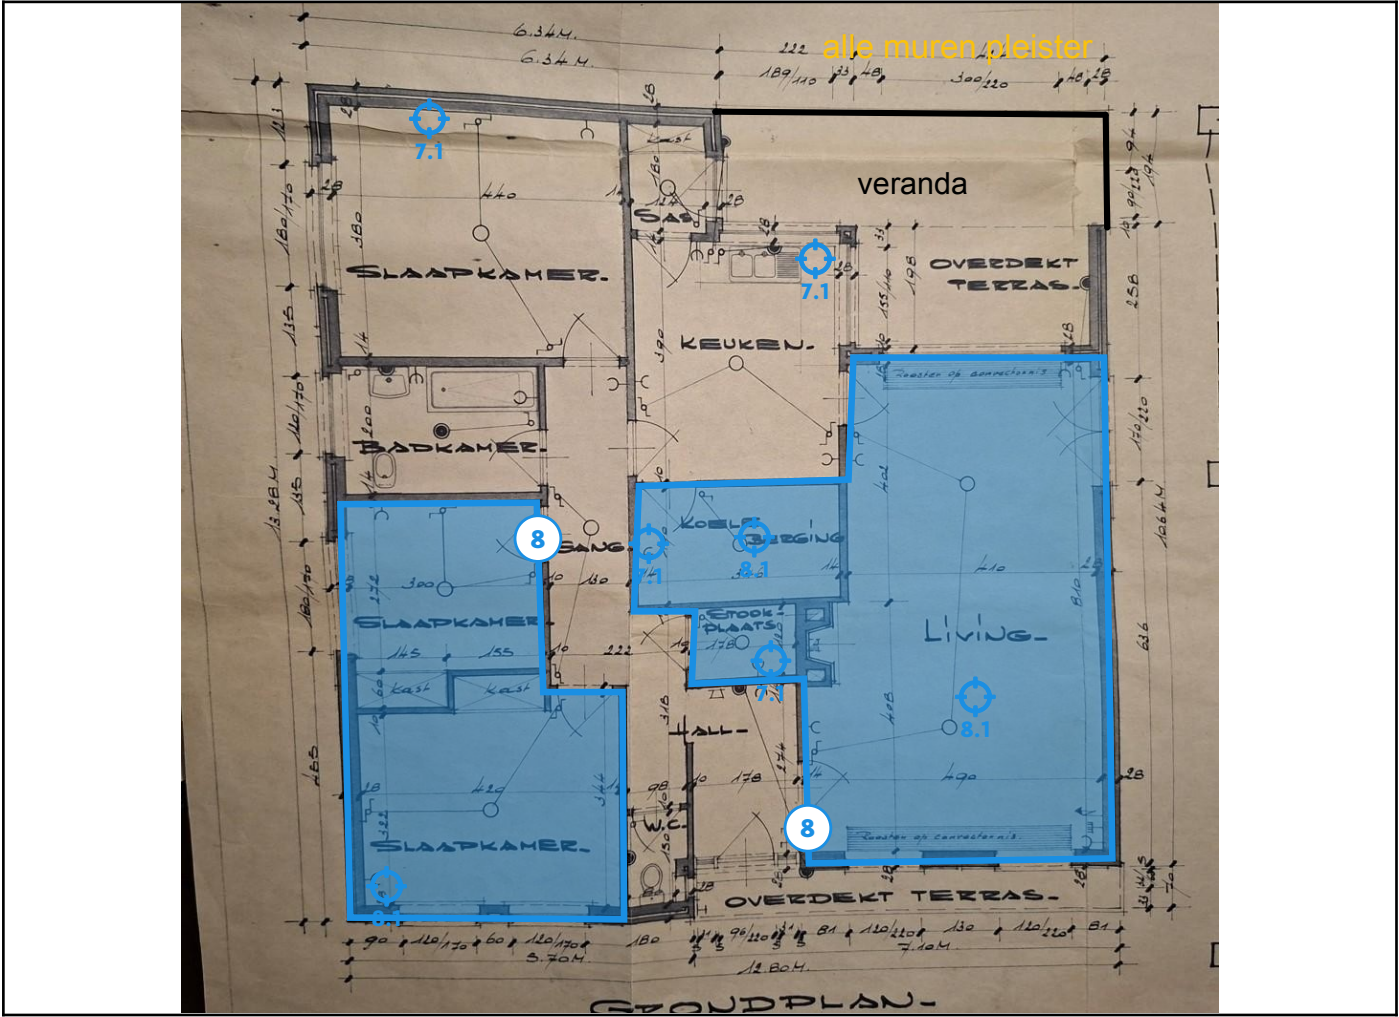
# Plan 1.4: gelijkvloers pl3

| Beschrijving | Type | Actie |
|---|---|---|
| 8.1 Code: 9596283 *) MM2 - Pleisterwerk plafond | Mengmonster | - |

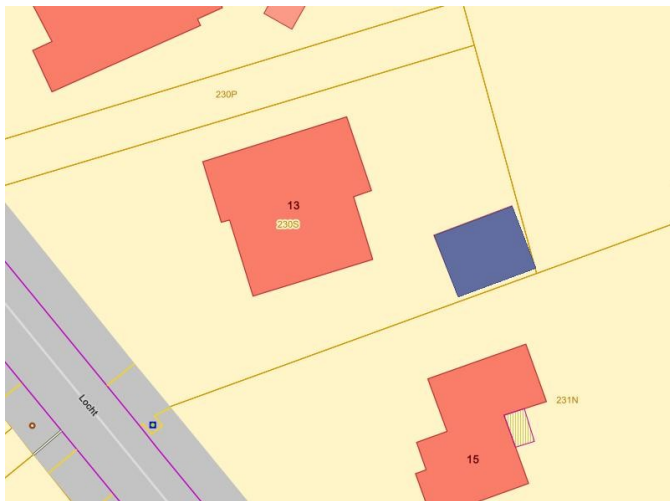
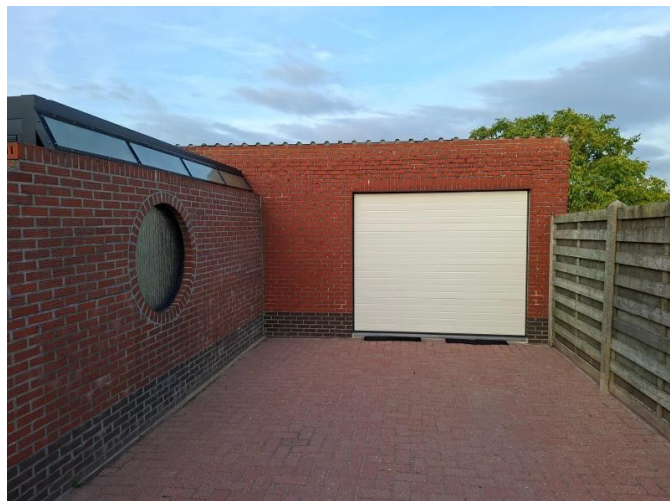
## Zone 2: Garage

- 1 Asbestmateriaal**
- 0 Beperkingen
- 0 Uitsluitingen
- 0 Roerende goederen
- 0 Puin, steenslag, (water)bodem
- 0 Adviezen
- 0 Geen asbest

| Beschrijving | Type | Actie |
|---|---|---|
| 2. Bakeliet (schakelaar, elektrische apparatuur, ...) | Asbestmateriaal | Zorgvuldig beheren |

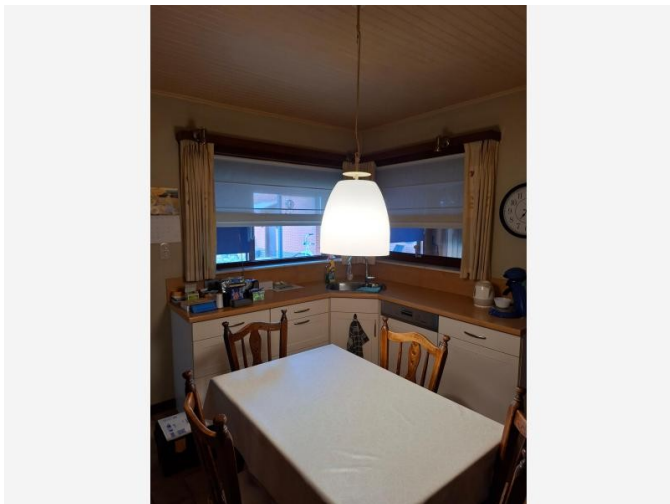
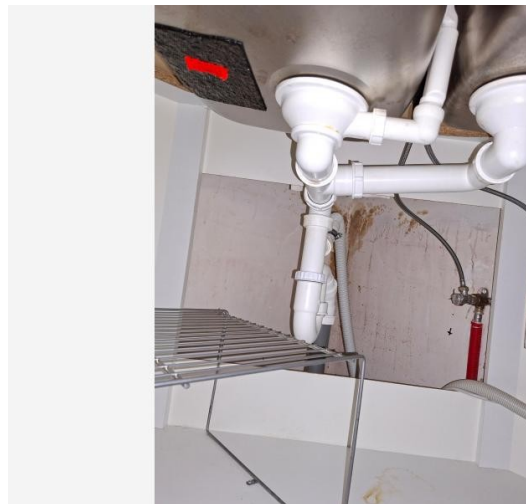
| Basis voor advies | De asbestdeskundige beoordeelt het materiaal als niet-asbestverdacht. |
