# Asbestinventarisatetest

Azalealaan 13, 3930 Hamont-Achel

Attestnummer : 20260812-000377.000

**Asbestveilig** (maar niet asbestvrij)

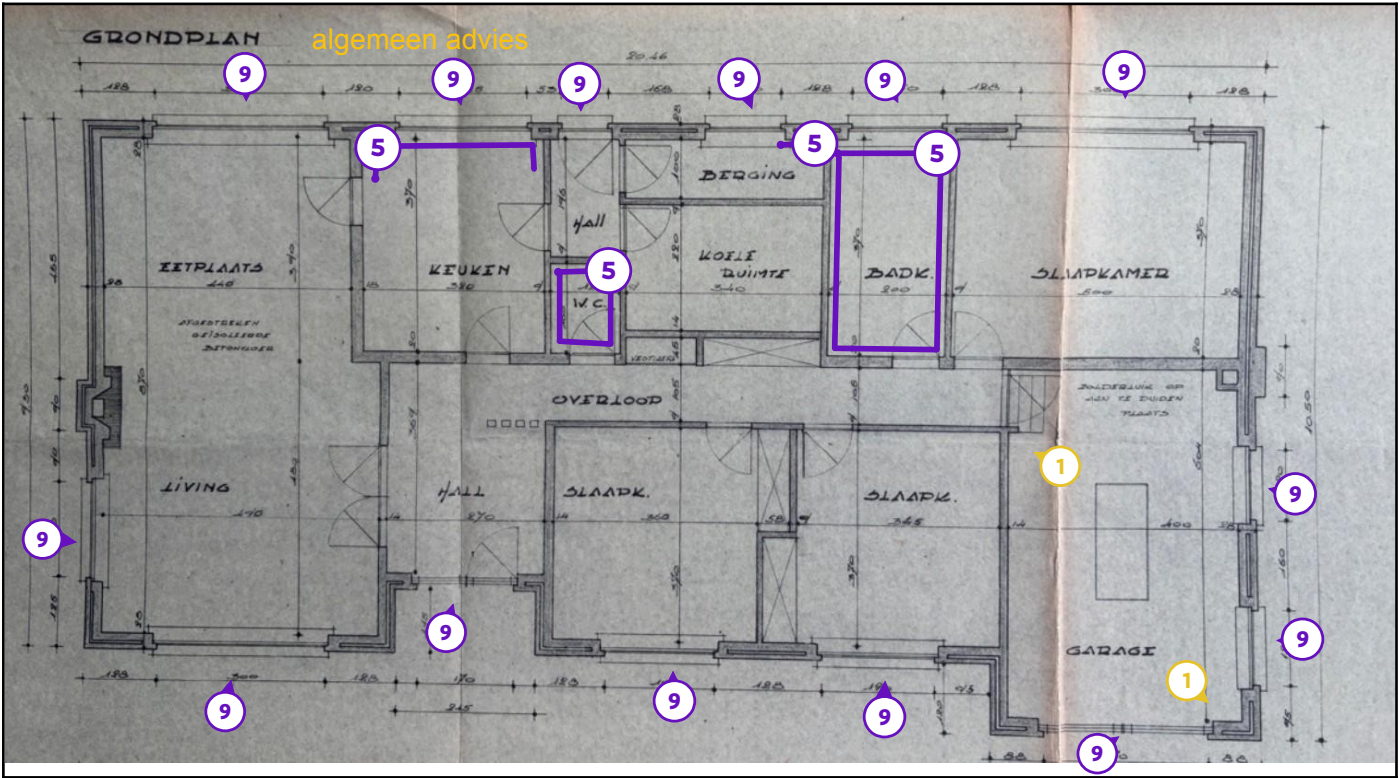
# Plan 1.2: gelijkvloers pl1

| Beschrijving | Type | Actie |
|---|---|---|
| 9. Afdichting ramen en deuren | Overige ruimte of materiaal | - |

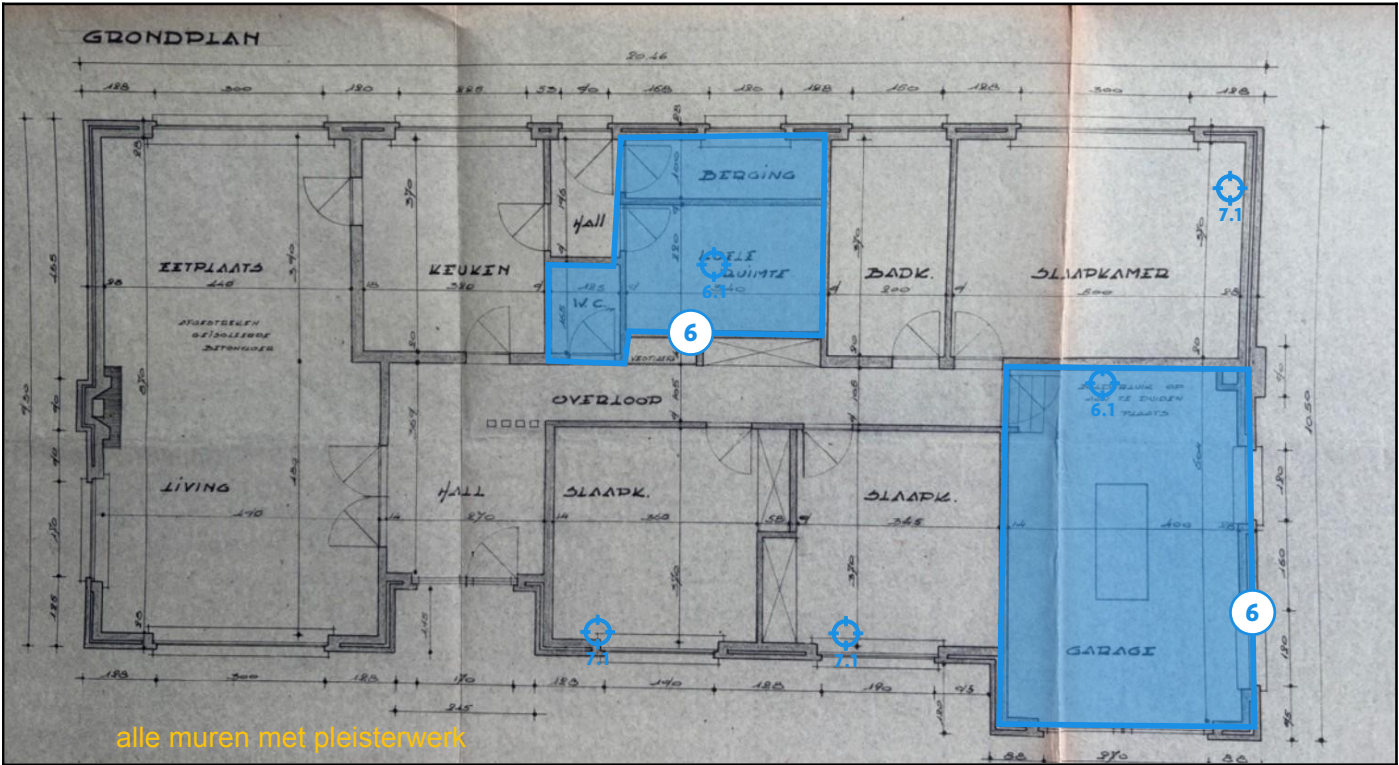
# Plan 1.3: gelijkvloers pl2

| Beschrijving | Type | Actie |
|---|---|---|
| 7.1 Code: 9548332 MM1 - Pleisterwerk muur | Mengmonster | - |

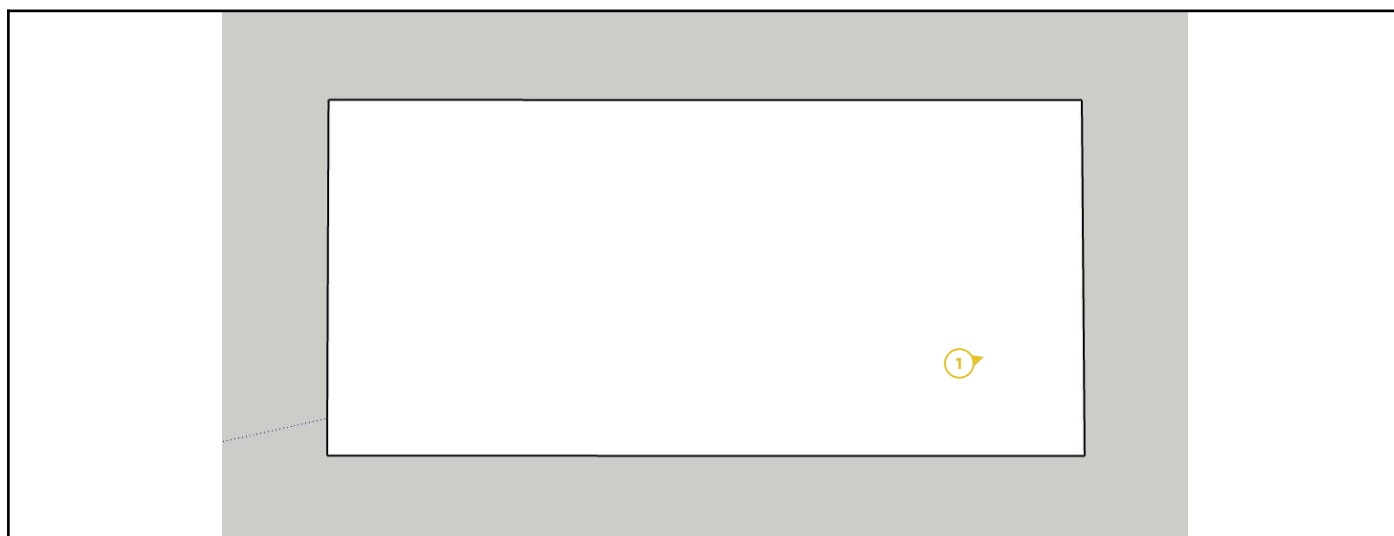
## Plan 1.4: zolder

| Beschrijving | Type | Actie |
|---|---|---|
| 2.1 Code: 9548334 MM3 - onderdak | Puntmonster | - |
