Asbestinventarisatetest

Vrijheidsstraat 8, 3920 Lommel

Attestnummer : 20260518-000093.000

Niet-asbestveilig

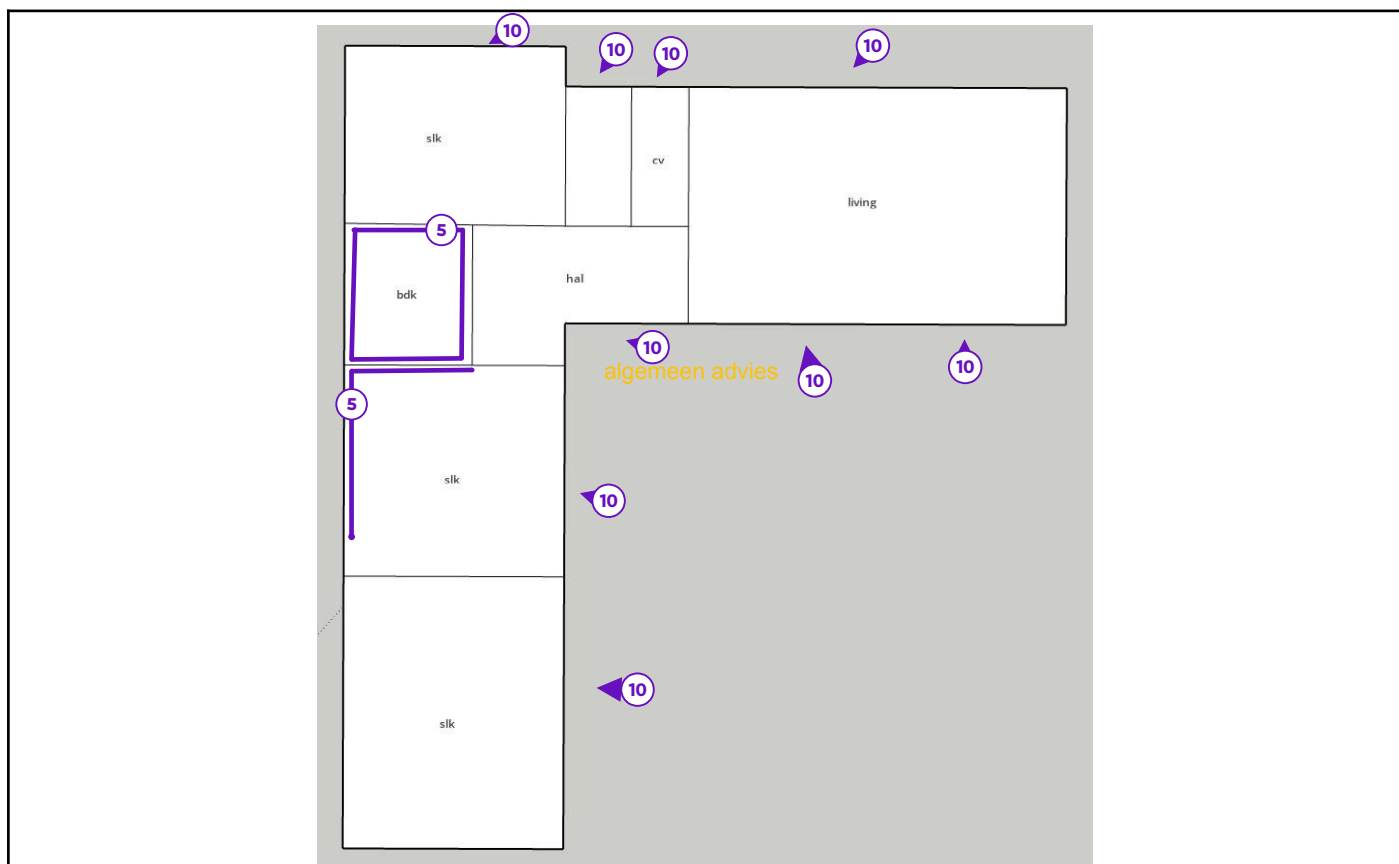
Plan 1.1: gelijkvloers pl 1

Beschrijving	Type	Actie
4. Algemeen advies	Advies	-
5. Tegelijm wandtegels	Advies	-
10. Afdichting ramen en deuren	Overige ruimte of materiaal	-

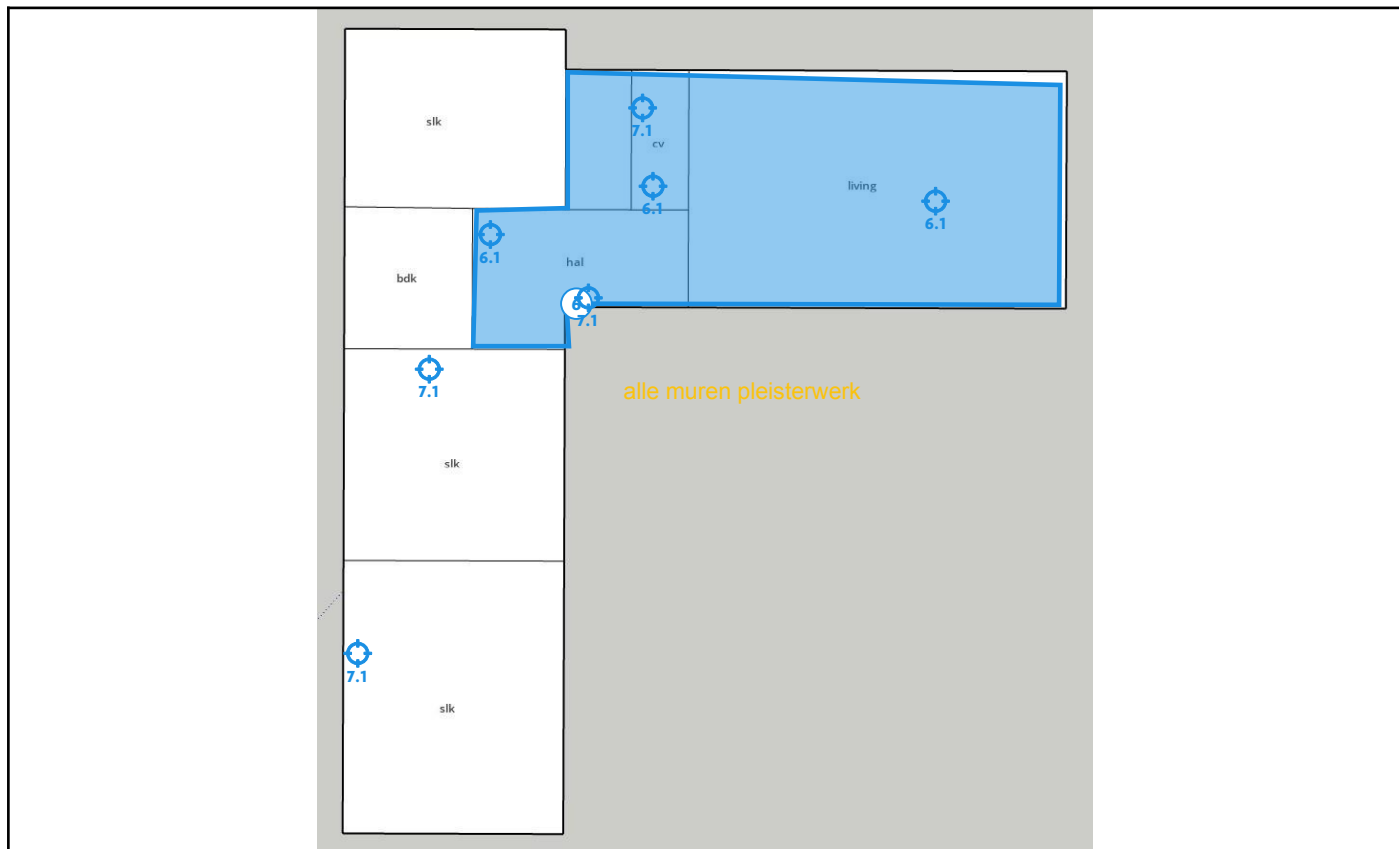
Plan 1.2: gelijkvloers pl 2

Beschrijving	Type	Actie
6. Pleisterwerk plafond	Geen asbest	-
6.1 Code: 9397305 *) MM4 - Pleisterwerk plafond	Mengmonster	-
7. Pleisterwerk muur	Geen asbest	-
7.1 Code: 9397304 *) MM3 - Pleisterwerk muur	Mengmonster	-

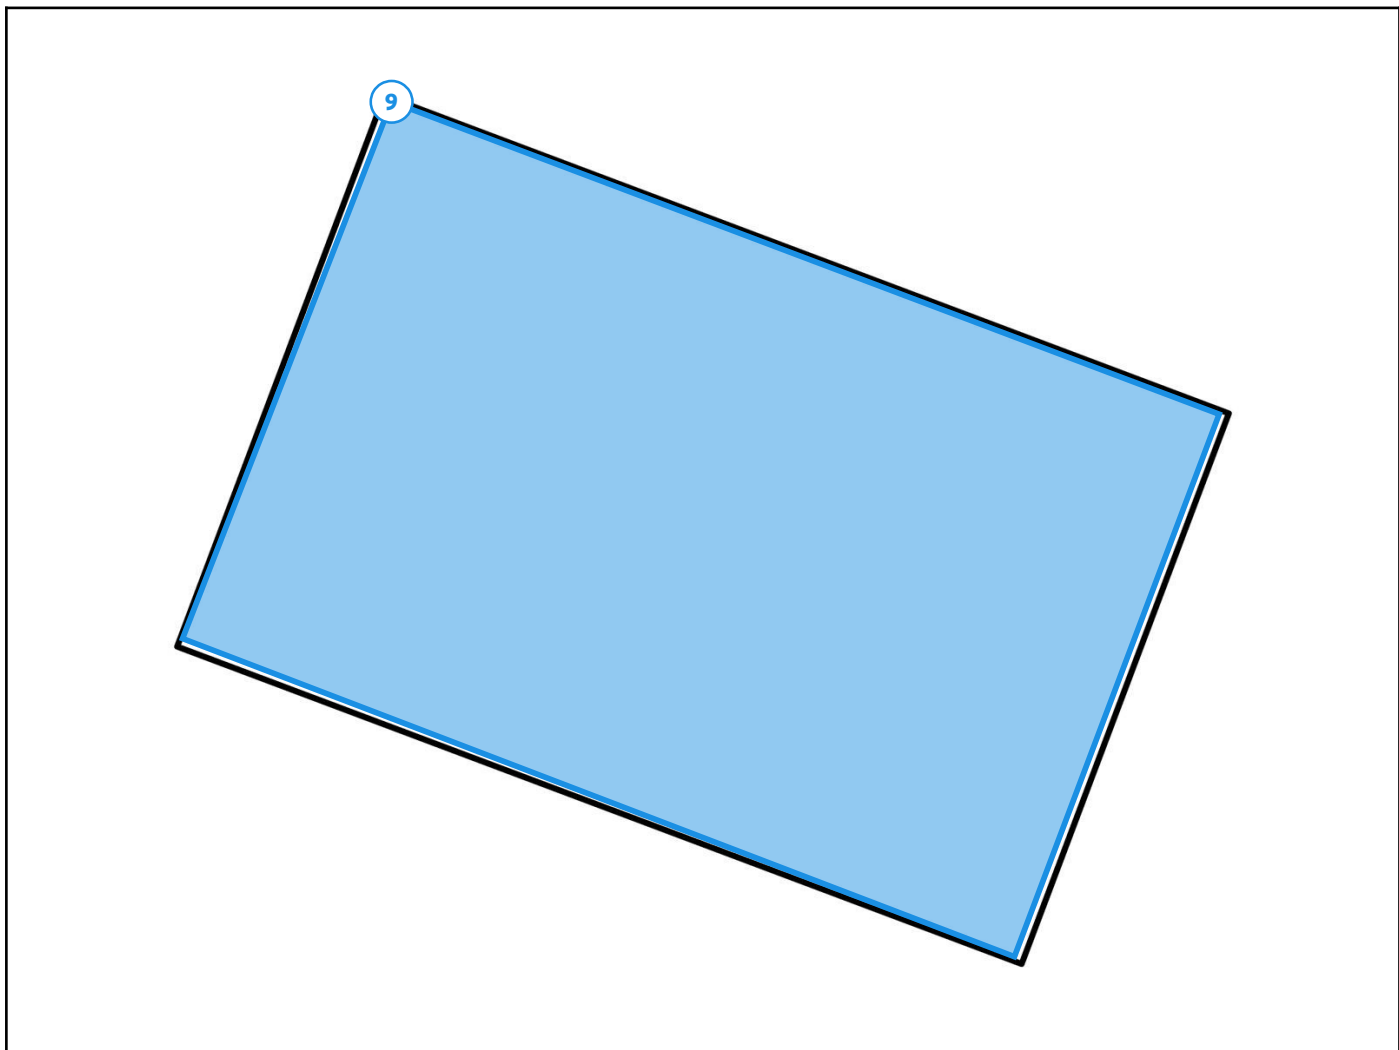
Plan 2.2: Zomerhuis dak

Beschrijving	Type	Actie
9. Roofing daken	Geen asbest	-

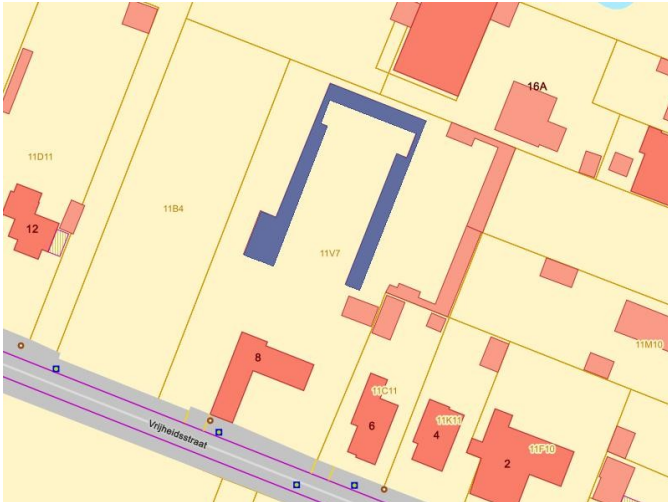
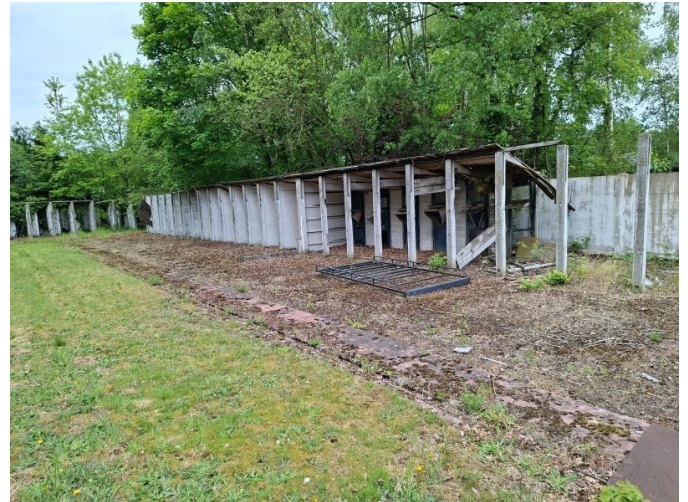
Zone 3: Garage + Vogelkooien

- 2 Asbestmaterialen**
- 0 Beperkingen
- 0 Uitsluitingen
- 0 Roerende goederen
- 0 Puin, steenslag, (water)bodem
- 0 Adviezen
- 1 Geen asbest**

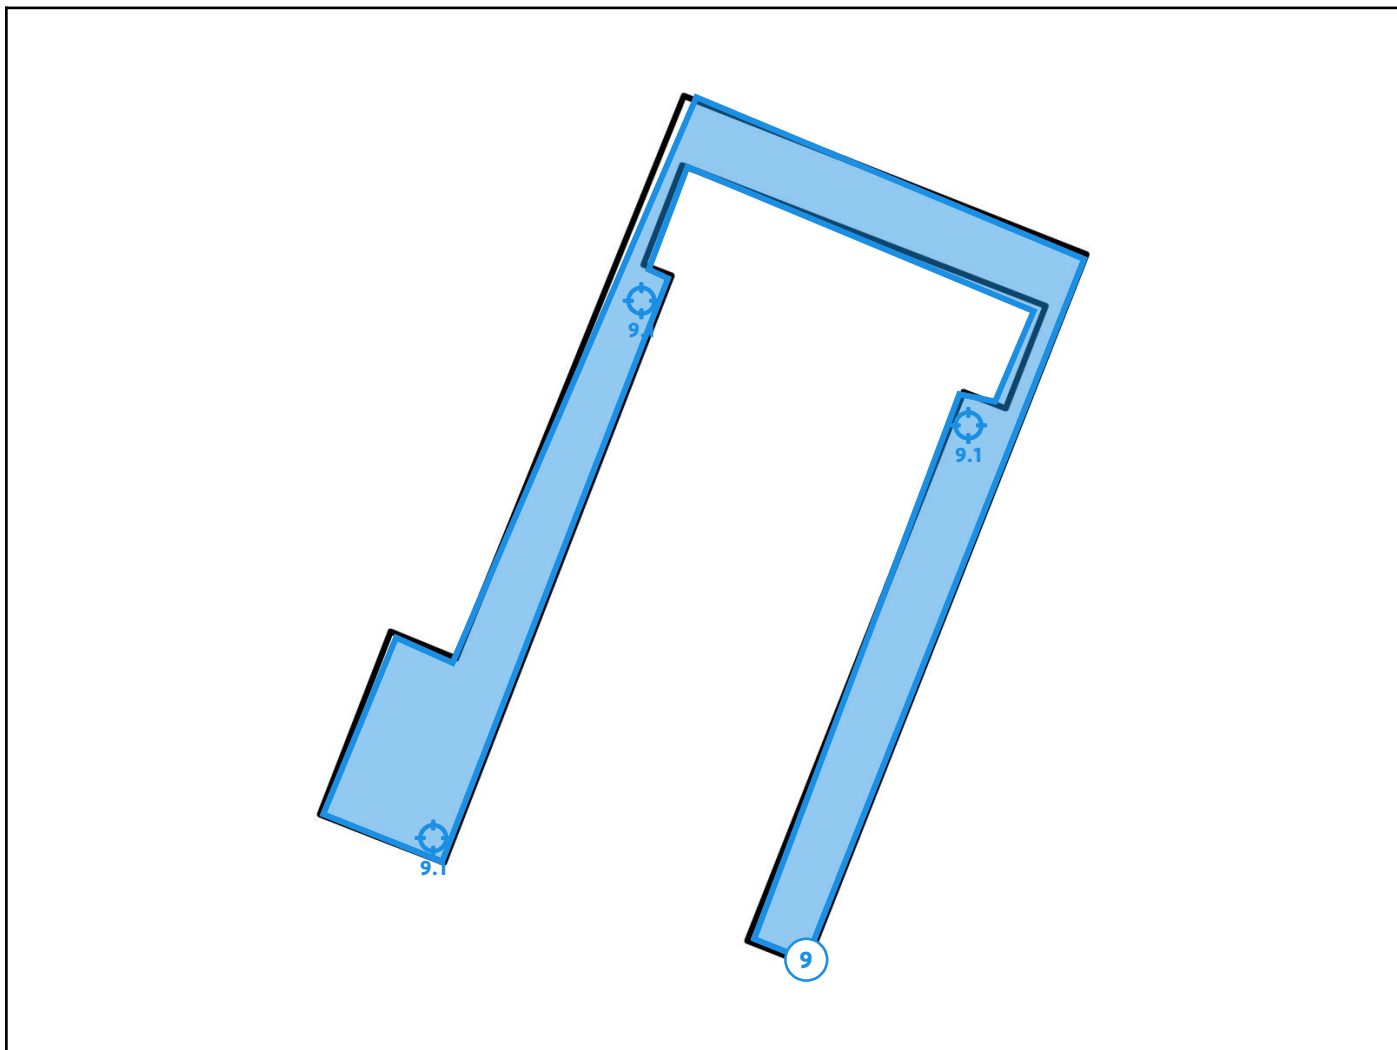
Plan 3.2: Garage + Vogelkooien dak pl1

Beschrijving	Type	Actie
9. Roofing daken	Geen asbest	-
9.1 Code: 9397303 MM2 - Roofing	Mengmonster	-

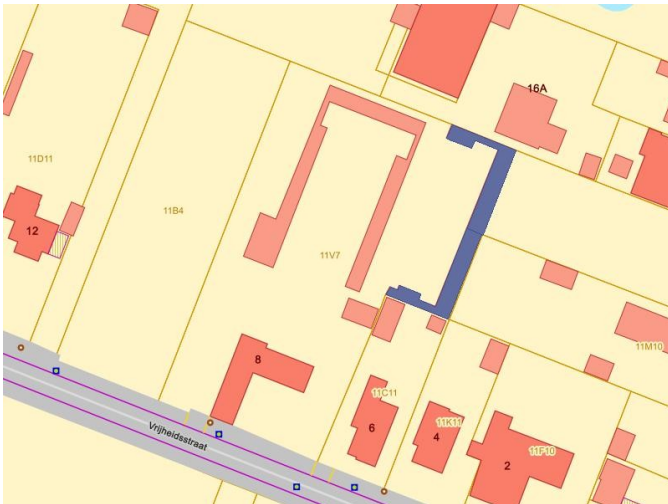
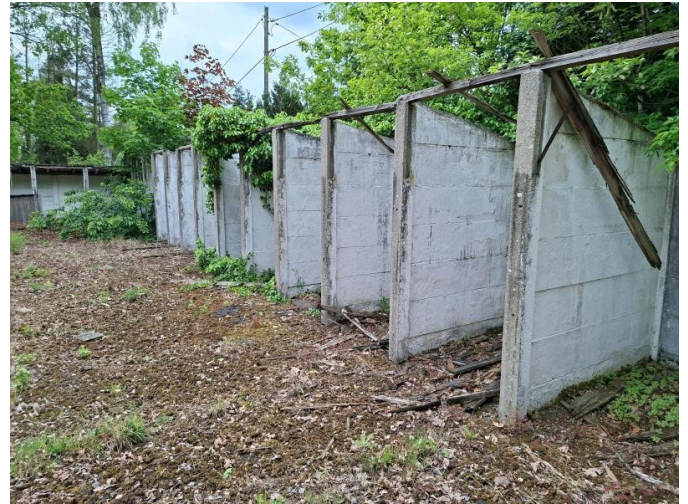
Zone 4: Vogelkooien

- 1 Asbestmateriaal**
- 1 Beperking**
- 0 Uitsluitingen
- 0 Roerende goederen
- 0 Puin, steenslag, (water)bodem
- 0 Adviezen
- 1 Geen asbest**

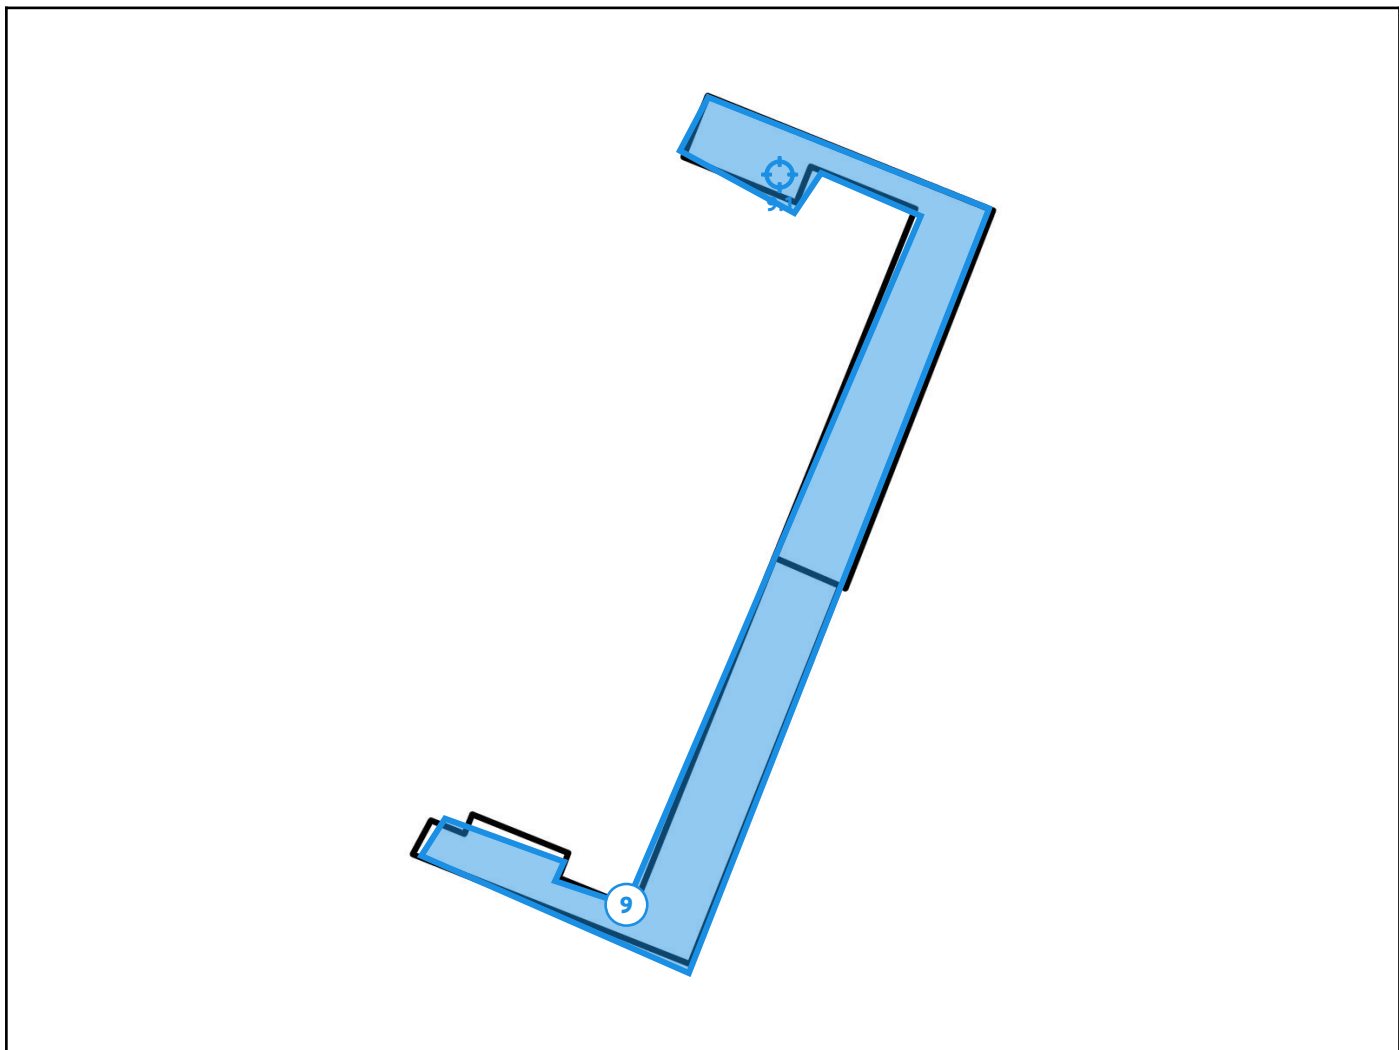
Plan 4.2: Vogelkooien dak

Beschrijving	Type	Actie
9. Roofing daken	Geen asbest	-
9.1 Code: 9397303 MM2 - Roofing	Mengmonster	-

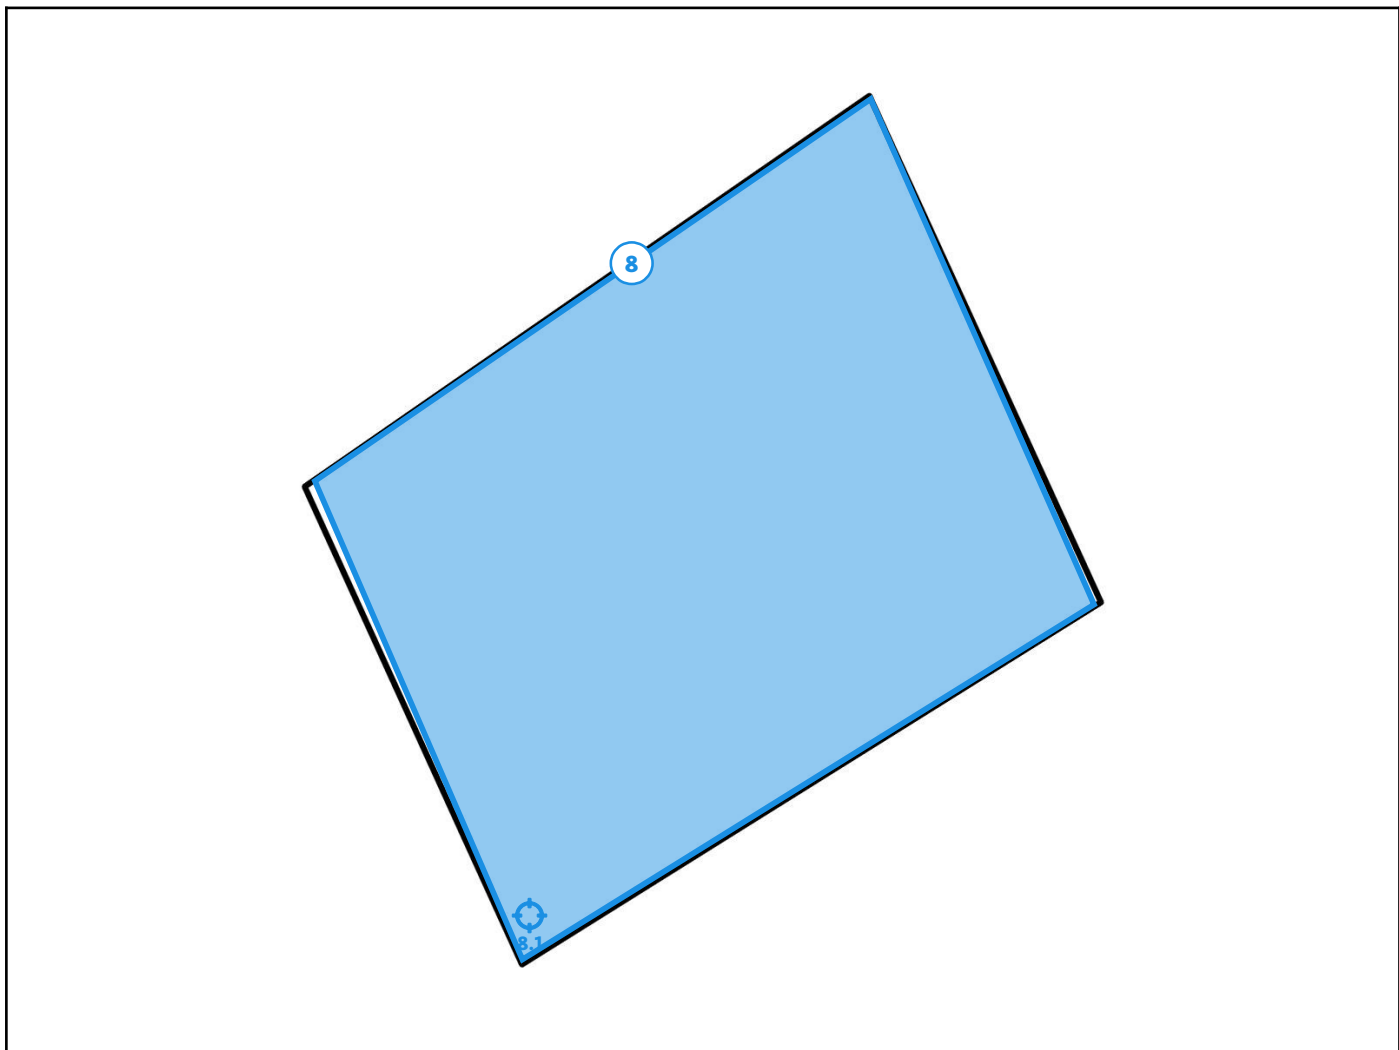
Plan 5.2: Pergola dak

Beschrijving	Type	Actie
8. Roofing Pergola	Geen asbest	-
8.1 Code: 9397302 MM1 - Roofinf pergola	Puntmonster	-

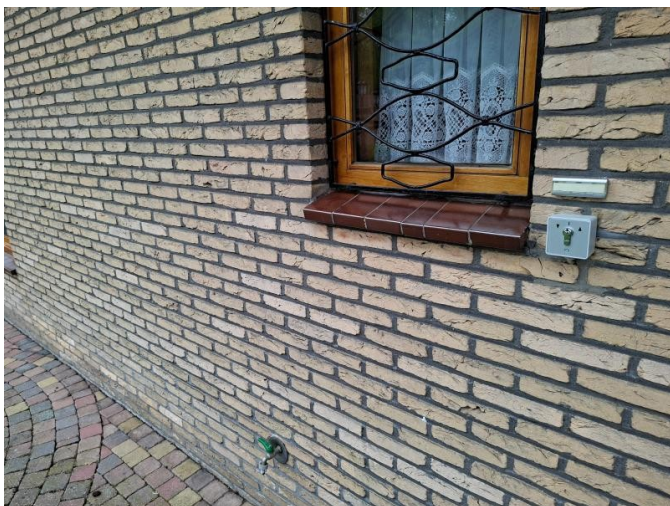
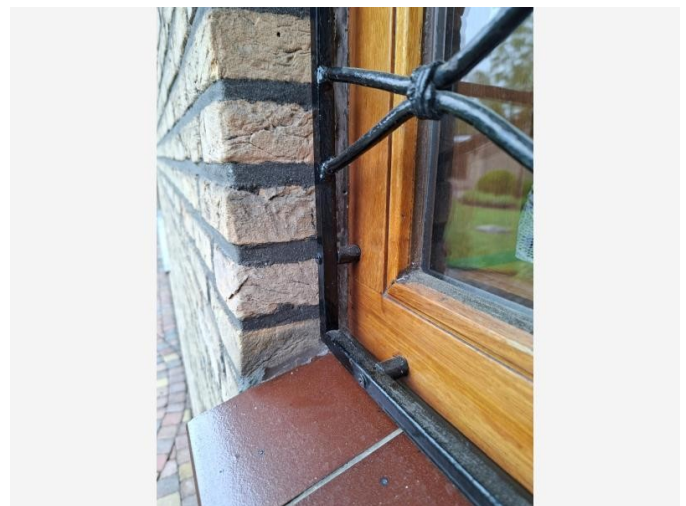
Beschrijving	Notitie	Terug te vinden op plannen
Fiche 10: Afdichting ramen en deuren	Niet verdacht, zachte silicone of cement	Plan 1.1: gelijkvloers pl 1
Fiche 11: Materialen aan de stookketel	cv - inspecteerbaar niet verdacht mogelijks asbesthoudende dichtingen, koorden - niet inspecteerbaar	-
Fiche 12: Onderdak	-	-
Fiche 13: Leidingisolatie	-	-
Fiche 14: Dak	pannen - niet verdacht	-
Fiche 15: Rookgasafvoer	woning: zichtbaar gedeelte niet verdacht mogelijks verdachte materialen in de schoorsteen	-
