Asbestinventarisatetest

Leliestraat 43, 3930 Hamont-Achel

Attestnummer : 20260319-000026.000

Uitgegeven op : 19.03.2026

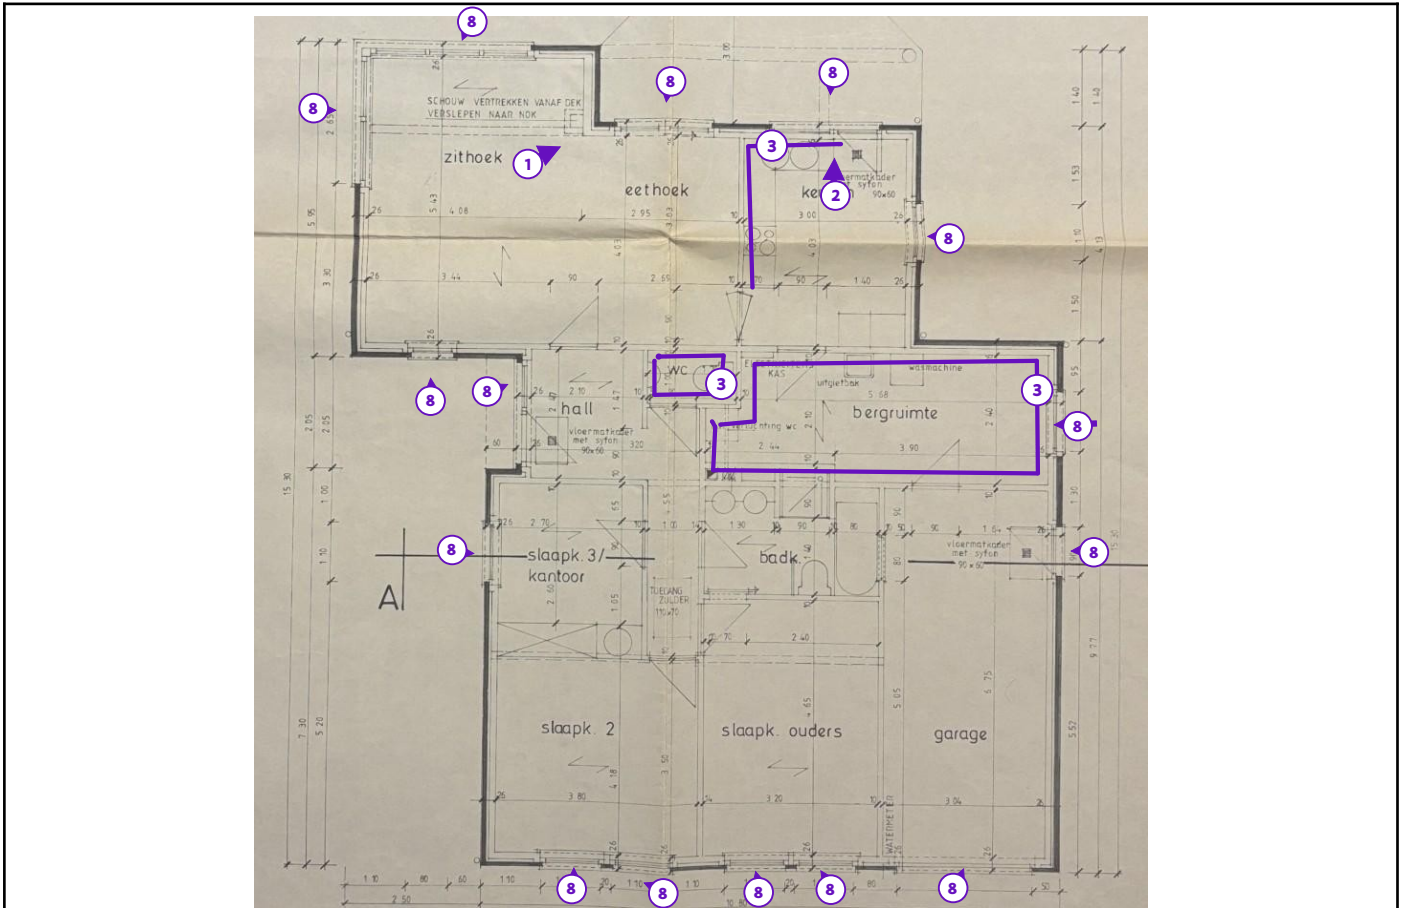
Plan 1.1: gelijkvloers pl1

Beschrijving	Type	Actie
1. Kachelkoord	Advies	-
2. Anti-dreunmatje	Advies	-
3. Tegellijm wandtegels	Advies	-
8. Siliconen ramen	Overige ruimte of materiaal	-

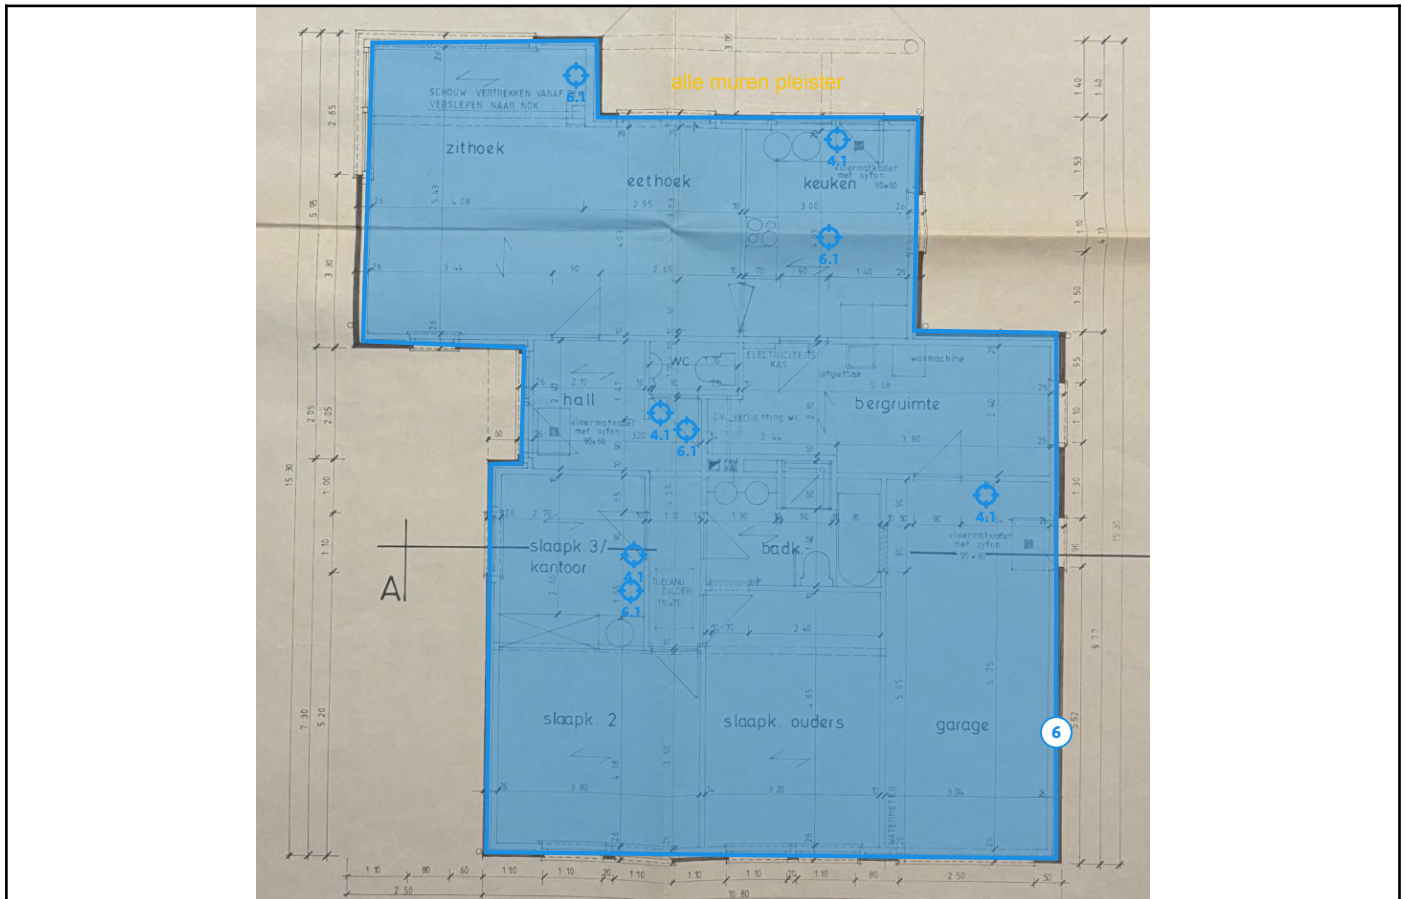
Plan 1.2: gelijkvloers pl2

Beschrijving	Type	Actie
4. Pleisterwerk muur	Geen asbest	-
4.1 Code: MM2 Pleisterwerk muur/ 6020369254	Mengmonster	-
6. Pleisterwerk plafond	Geen asbest	-
6.1 Code: MM3 Pleisterwerk plafond/ 6020369217	Mengmonster	-

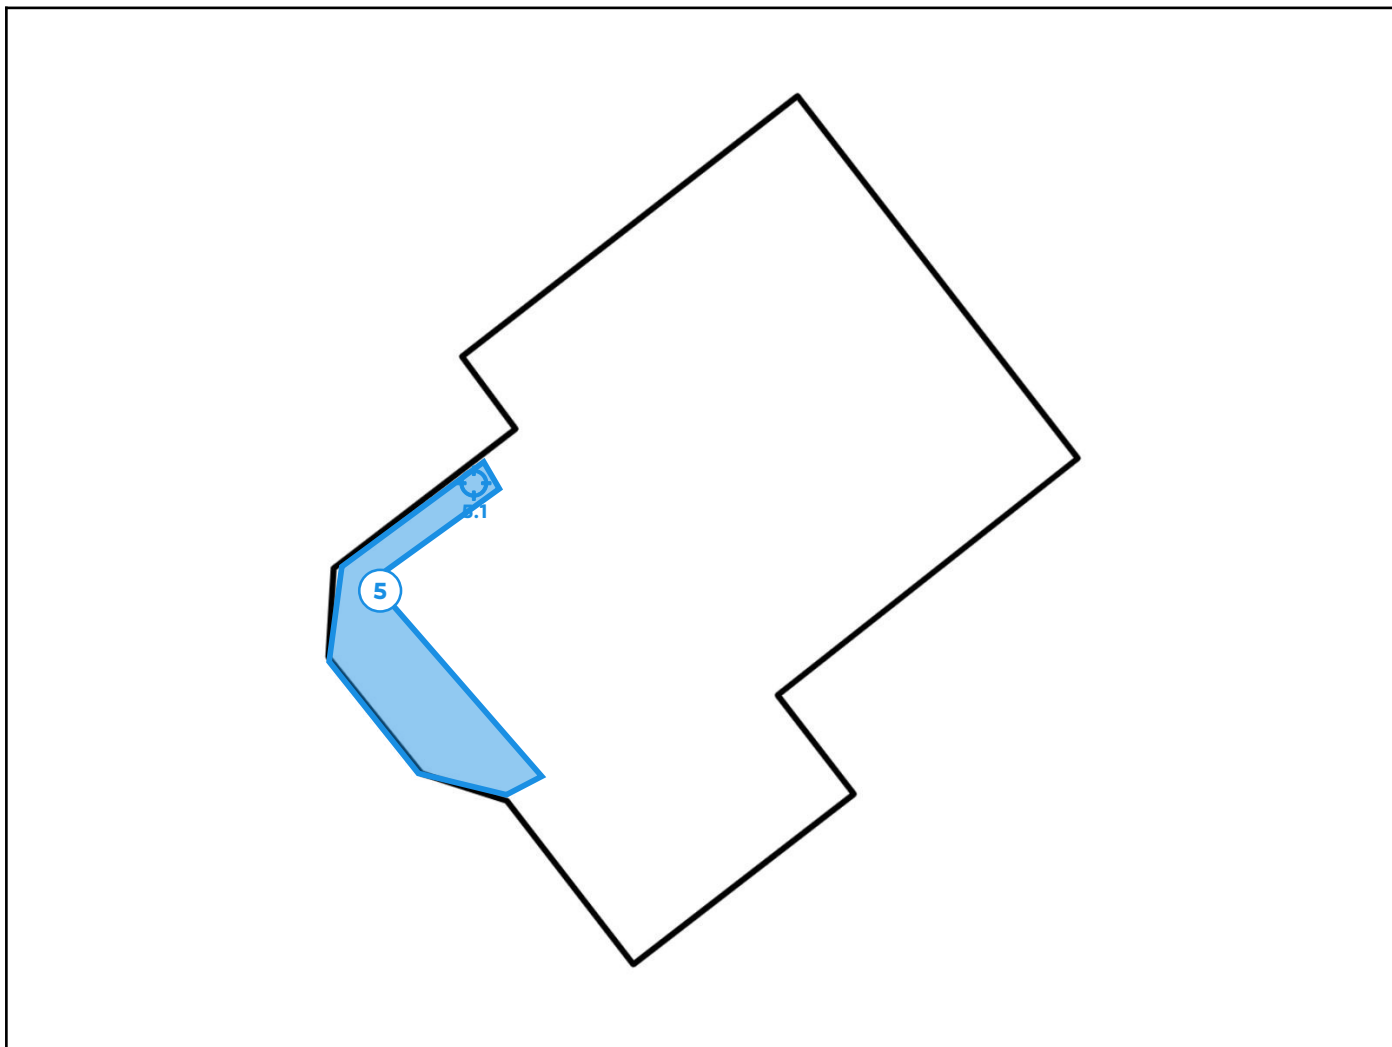
Plan 1.4: dak

Beschrijving	Type	Actie
5. Roofing	Geen asbest	-
5.1 Code: MM1 Roofing/ 6020369216	Mengmonster	-

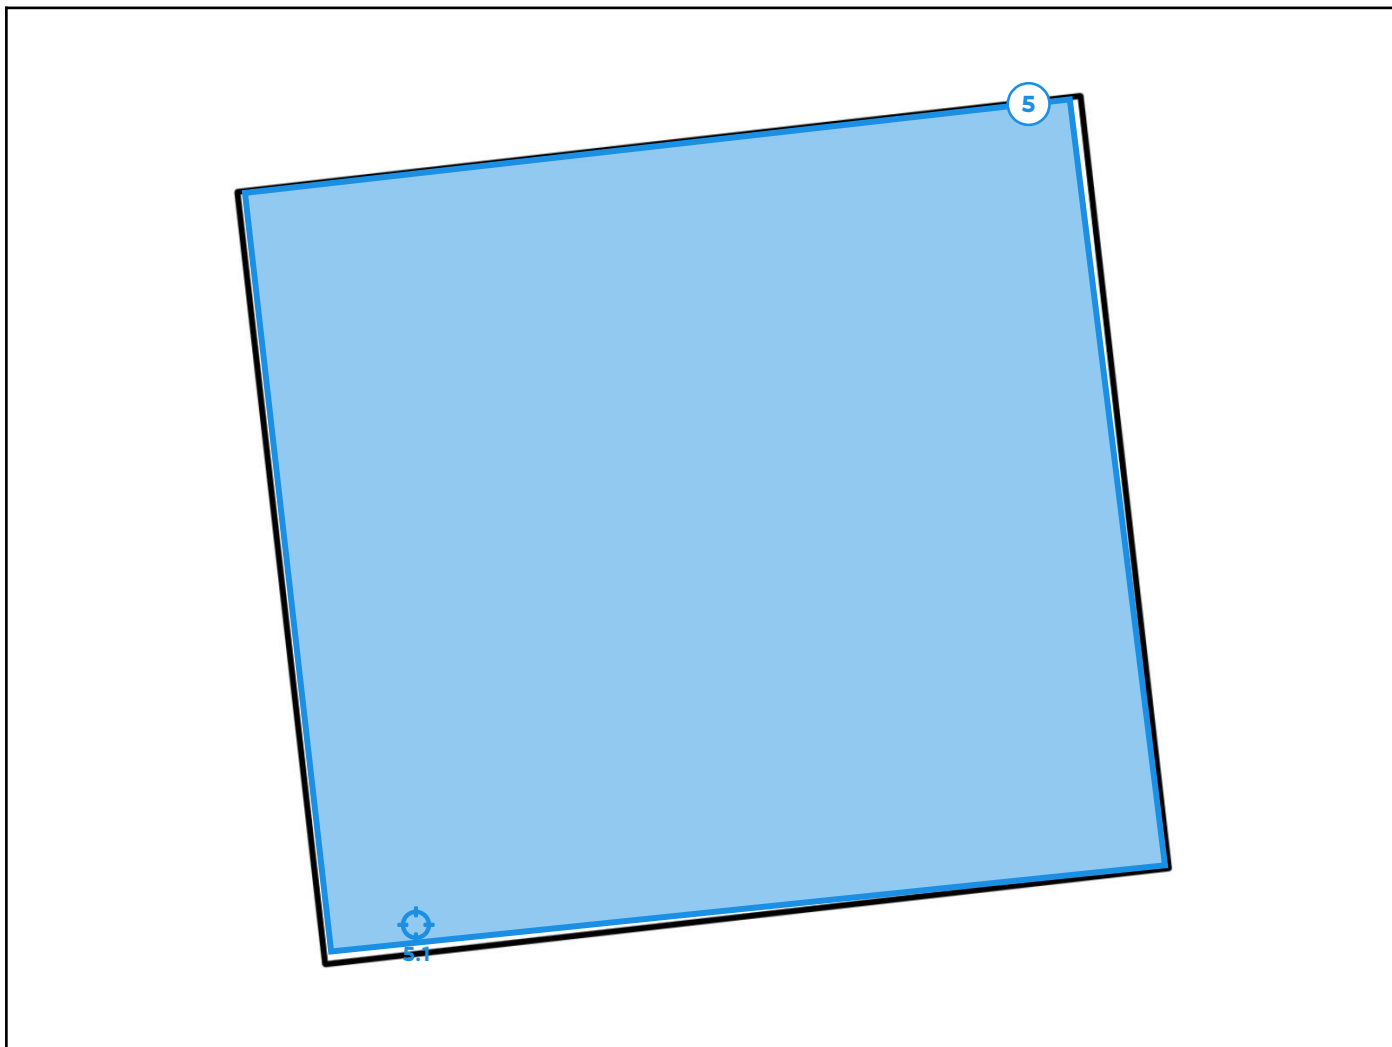
Plan 2.1: Afdak plan

Beschrijving	Type	Actie
5. Roofing	Geen asbest	-
5.1 Code: MM1 Roofing/ 6020369216	Mengmonster	-

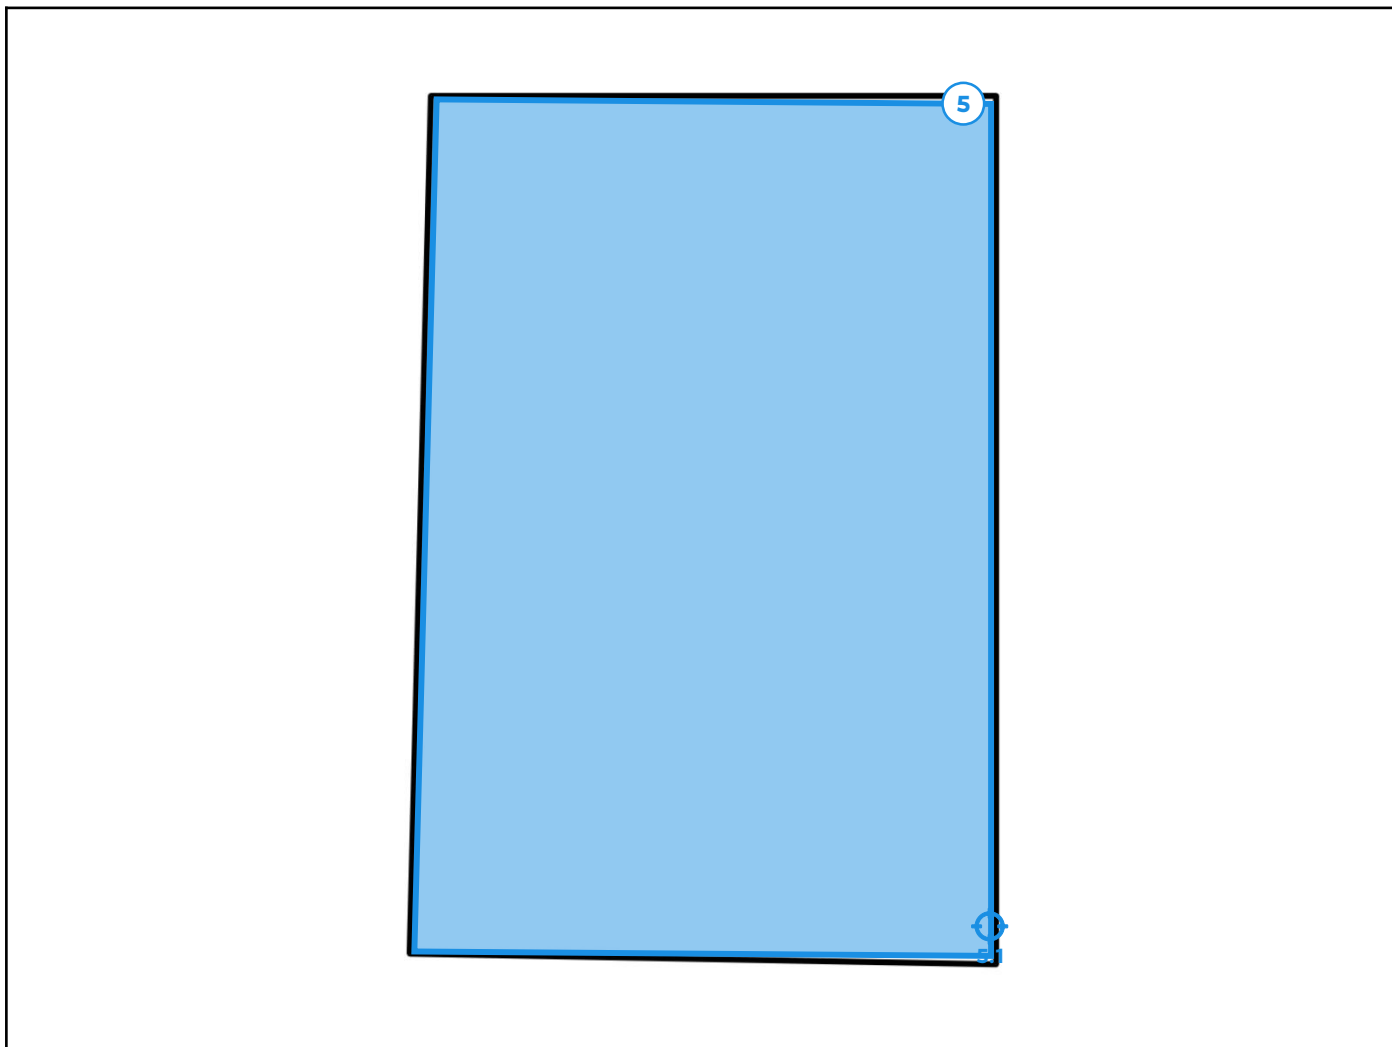
Plan 3.2: Tuinhuis dak

Beschrijving	Type	Actie
5. Roofing	Geen asbest	-
5.1 Code: MM1 Roofing/ 6020369216	Mengmonster	-

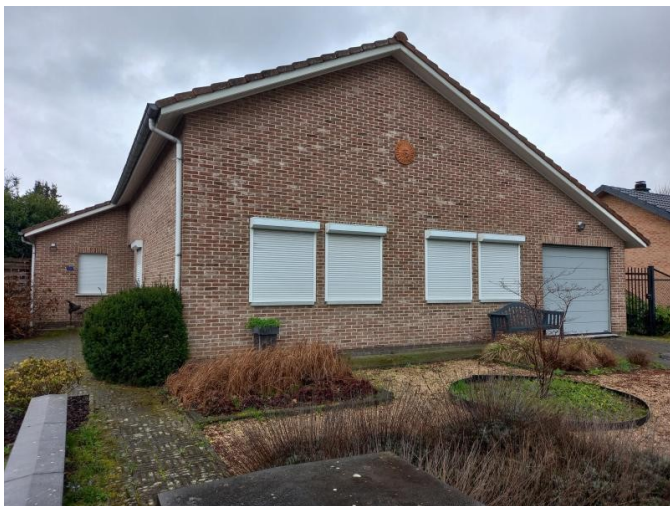
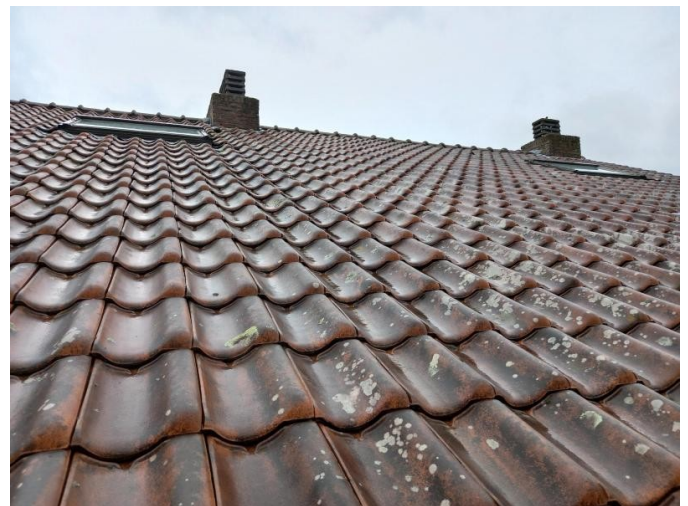
Beschrijving	Notitie	Terug te vinden op plannen
Fiche 7: Dak	pannen - niet verdacht	-
Fiche 8: Siliconen ramen	Niet verdacht, zachte silicone	Plan 1.1: gelijkvloers pl1
Fiche 9: Rookgasafvoer	woning: zichtbaar gedeelte niet verdacht mogelijks verdachte materialen in de schoorsteen	-
Fiche 10: Materialen aan de stookketel	cv - inspecteerbaar niet verdacht mogelijks asbesthoudende dichtingen, koorden - niet inspecteerbaar	-
Fiche 11: Onderdak	-	-
