Asbestinventarisatetest

Klein Bandel 8, 3930 Hamont-Achel

Attestnummer : 20260611-000444.000

Uitgegeven op : 11.06.2026

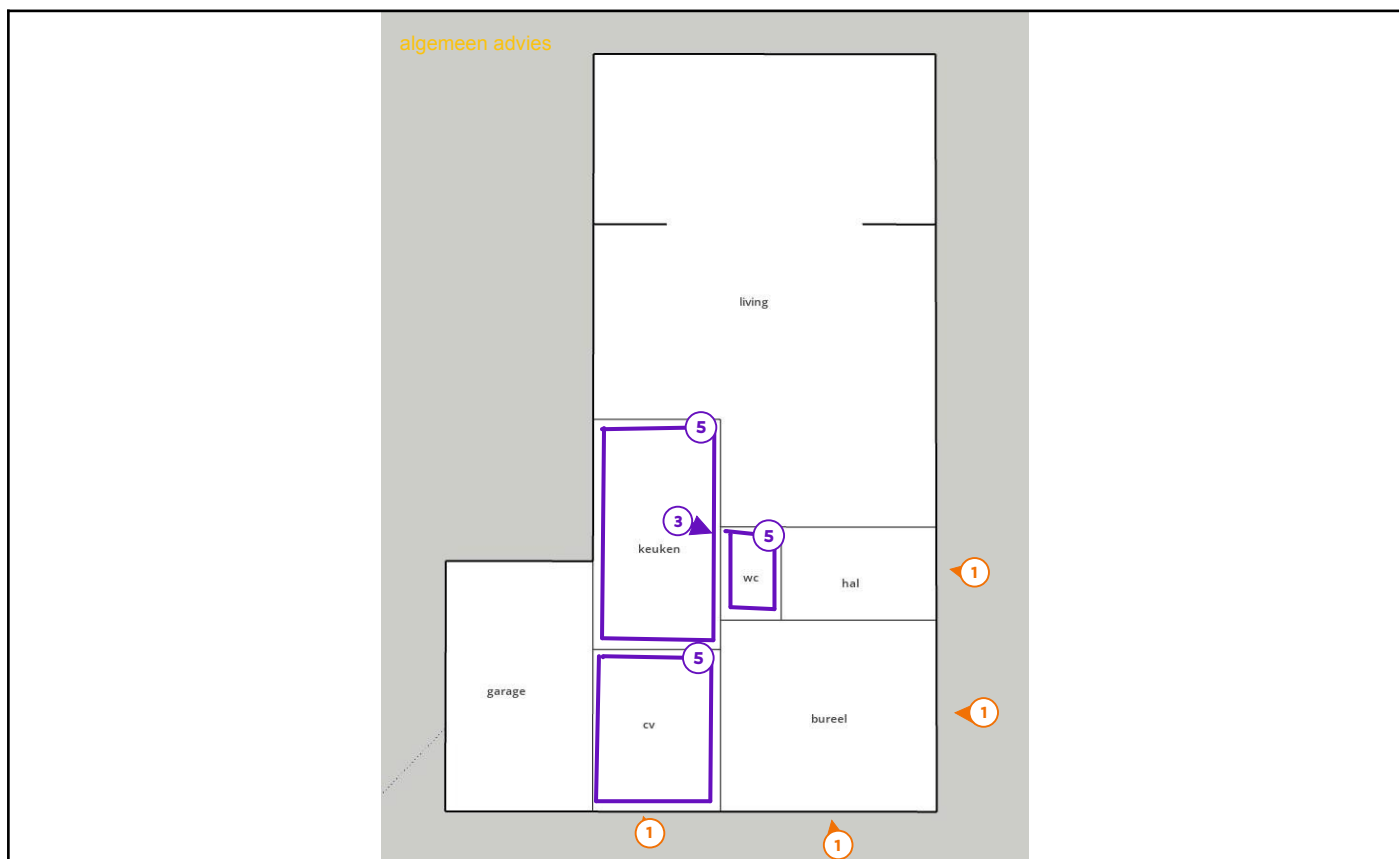
Plan 1.1: gelijkvloers pl1

Beschrijving	Type	Actie
1. Mastiek ramen	Asbestmateriaal	Verwijderen
3. Anti dreunmatje	Advies	-
4. Algemeen advies	Advies	-
5. Tegellijm wandtegels	Advies	-

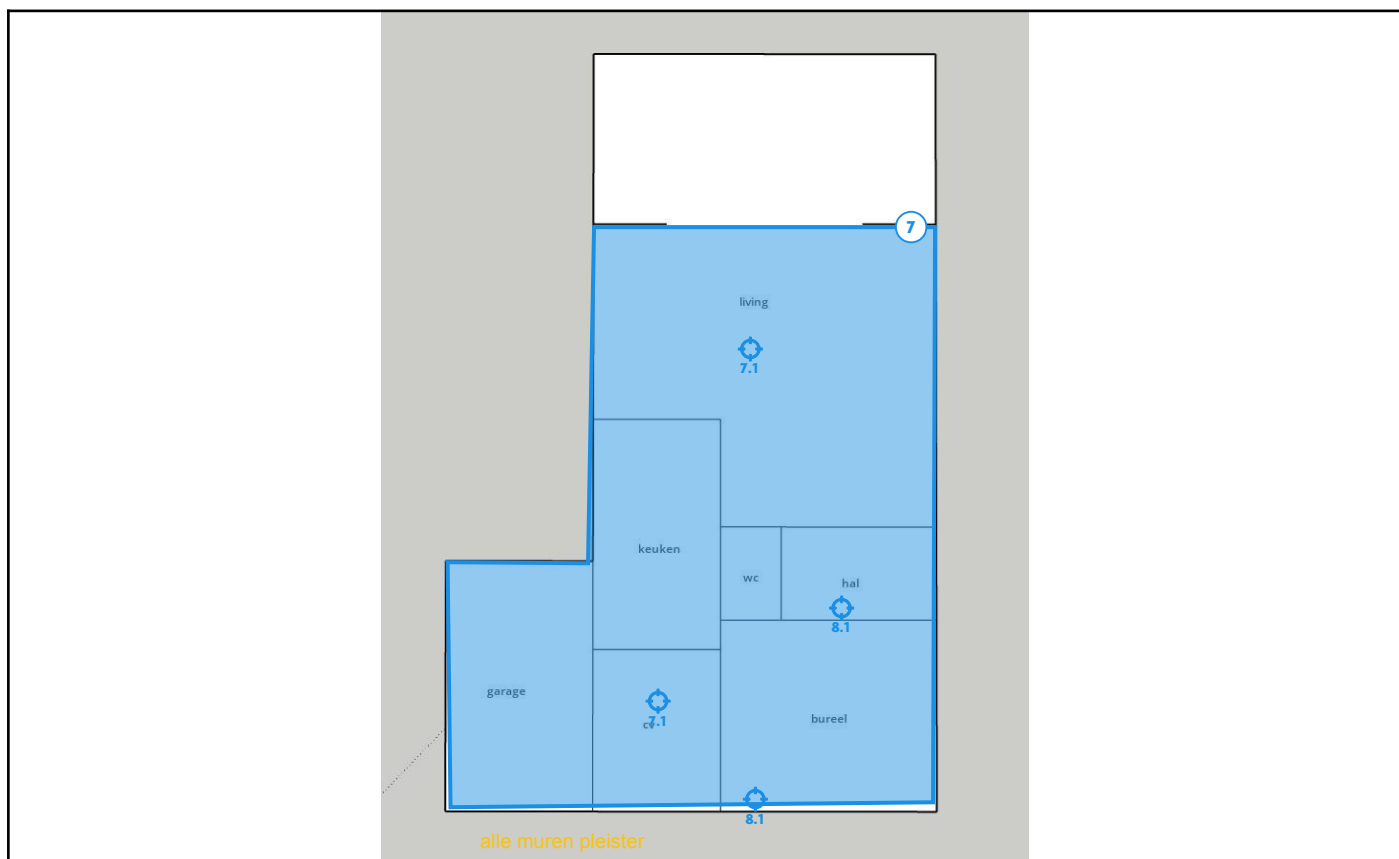
Plan 1.2: gelijkvloers pl2

Beschrijving	Type	Actie
7. Pleisterwerk plafond	Geen asbest	-
7.1 Code: 9445494 MM2 - Pleisterwerk plafond	Mengmonster	-
8. Pleisterwerk muur	Geen asbest	-
8.1 Code: 9445493 MM1 - Pleisterwerk muur	Mengmonster	-

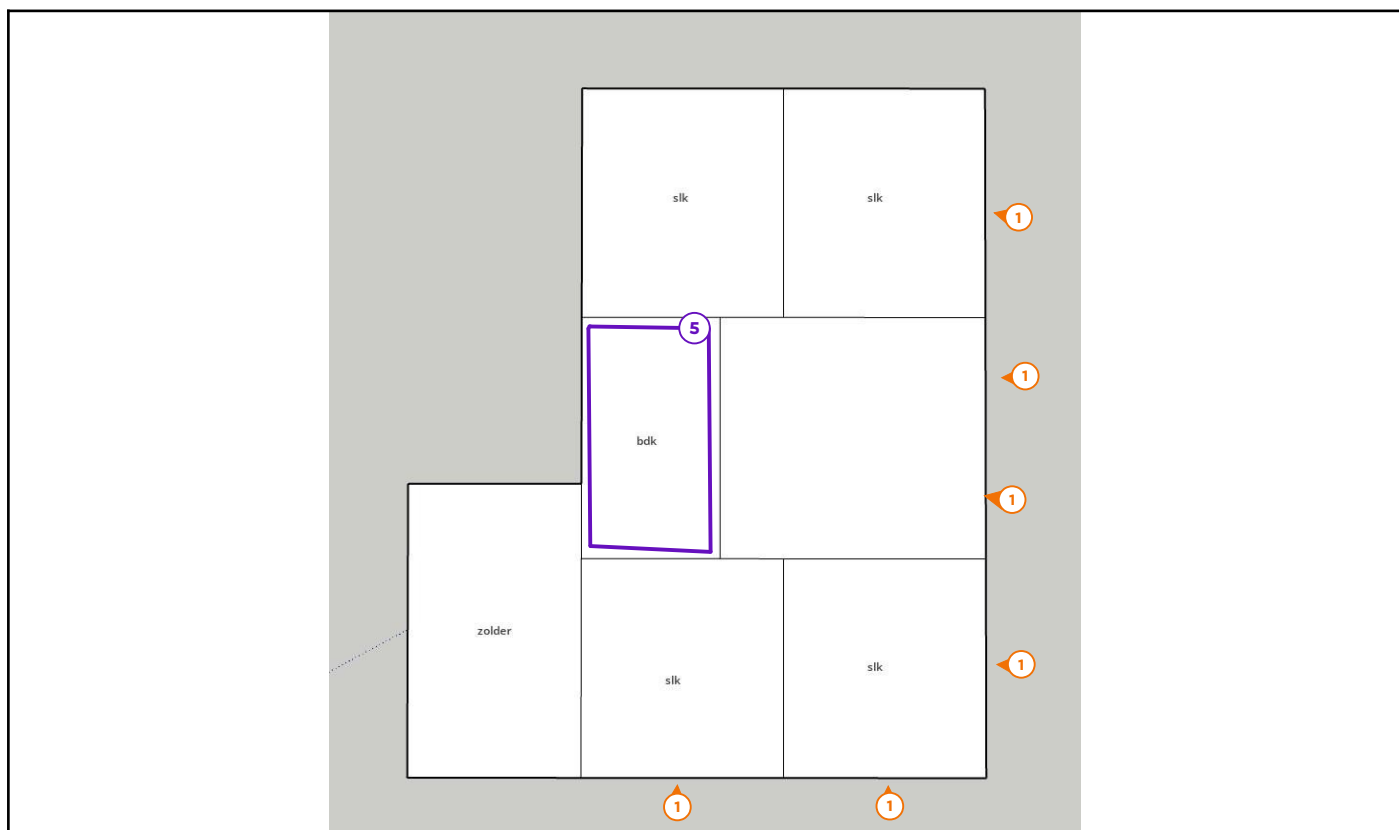
Plan 1.3: verdiep pl1

Beschrijving	Type	Actie
1. Mastiek ramen	Asbestmateriaal	Verwijderen
5. Tegellijm wandtegels	Advies	-

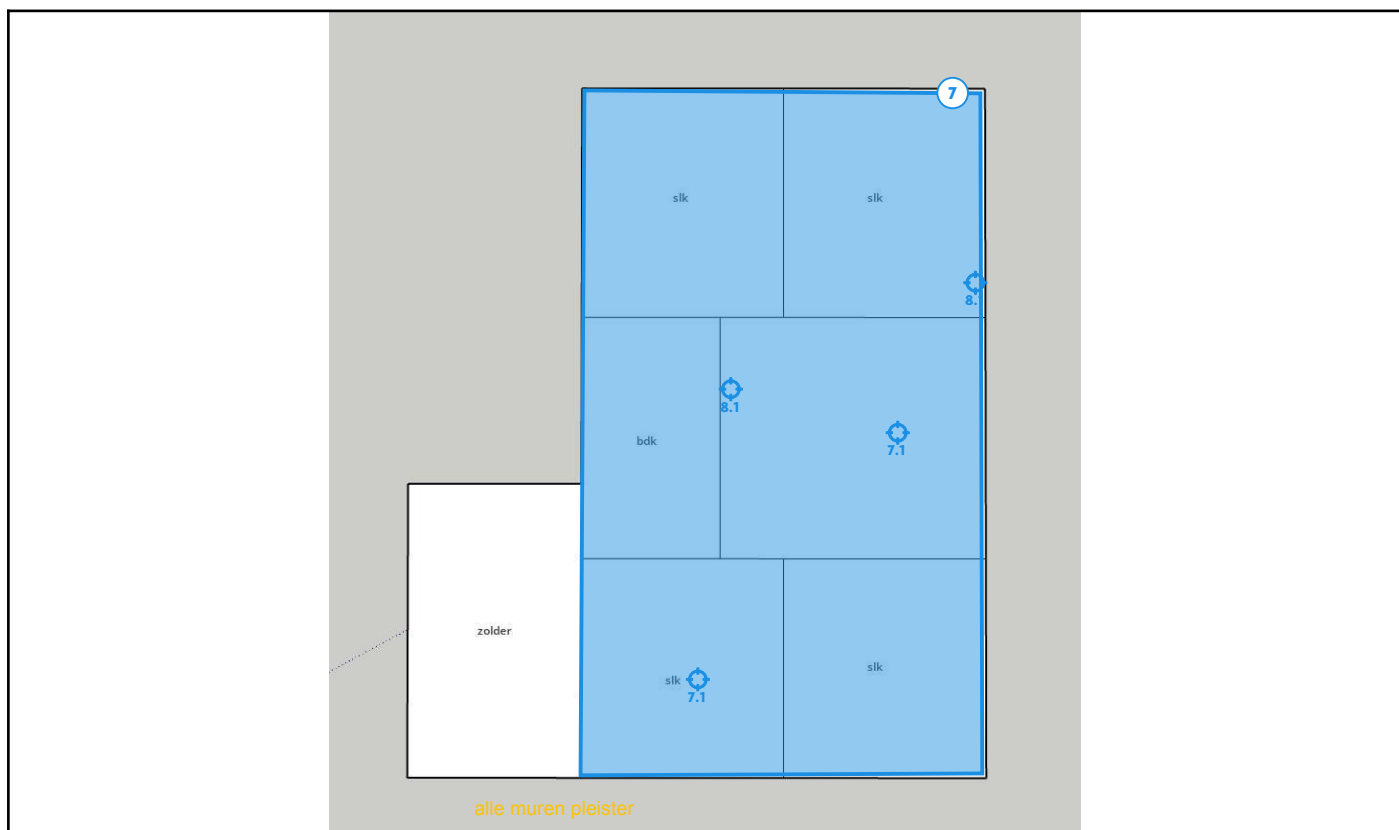
Plan 1.4: verdiep pl2

Beschrijving	Type	Actie
7. Pleisterwerk plafond	Geen asbest	-
7.1 Code: 9445494 MM2 - Pleisterwerk plafond	Mengmonster	-
8. Pleisterwerk muur	Geen asbest	-
8.1 Code: 9445493 MM1 - Pleisterwerk muur	Mengmonster	-

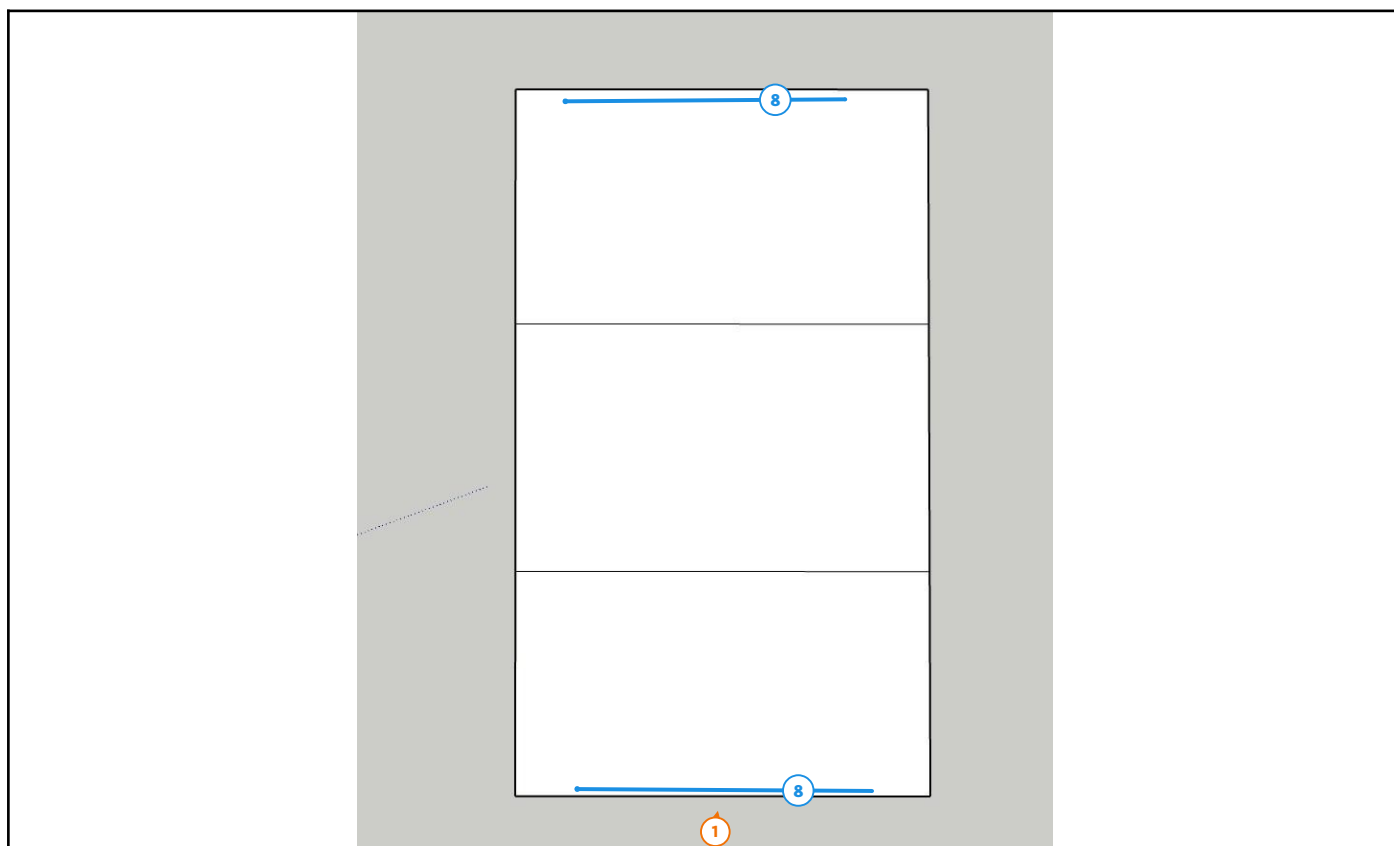
Plan 1.5: zolder

Beschrijving	Type	Actie
1. Mastiek ramen	Asbestmateriaal	Verwijderen
8. Pleisterwerk muur	Geen asbest	-

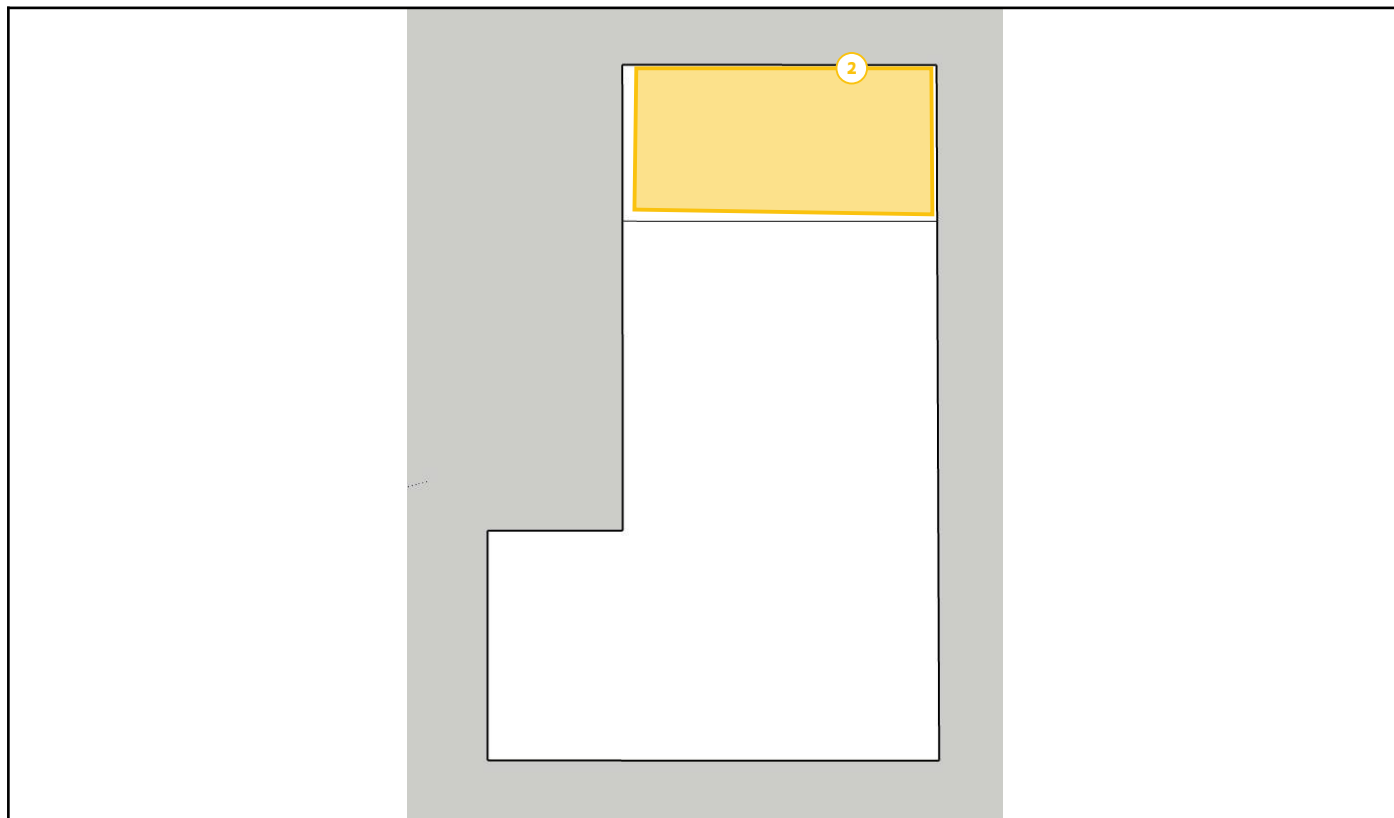
Plan 1.6: dak

Beschrijving	Type	Actie
2. Roofing plat dak	Uitsluiting	-

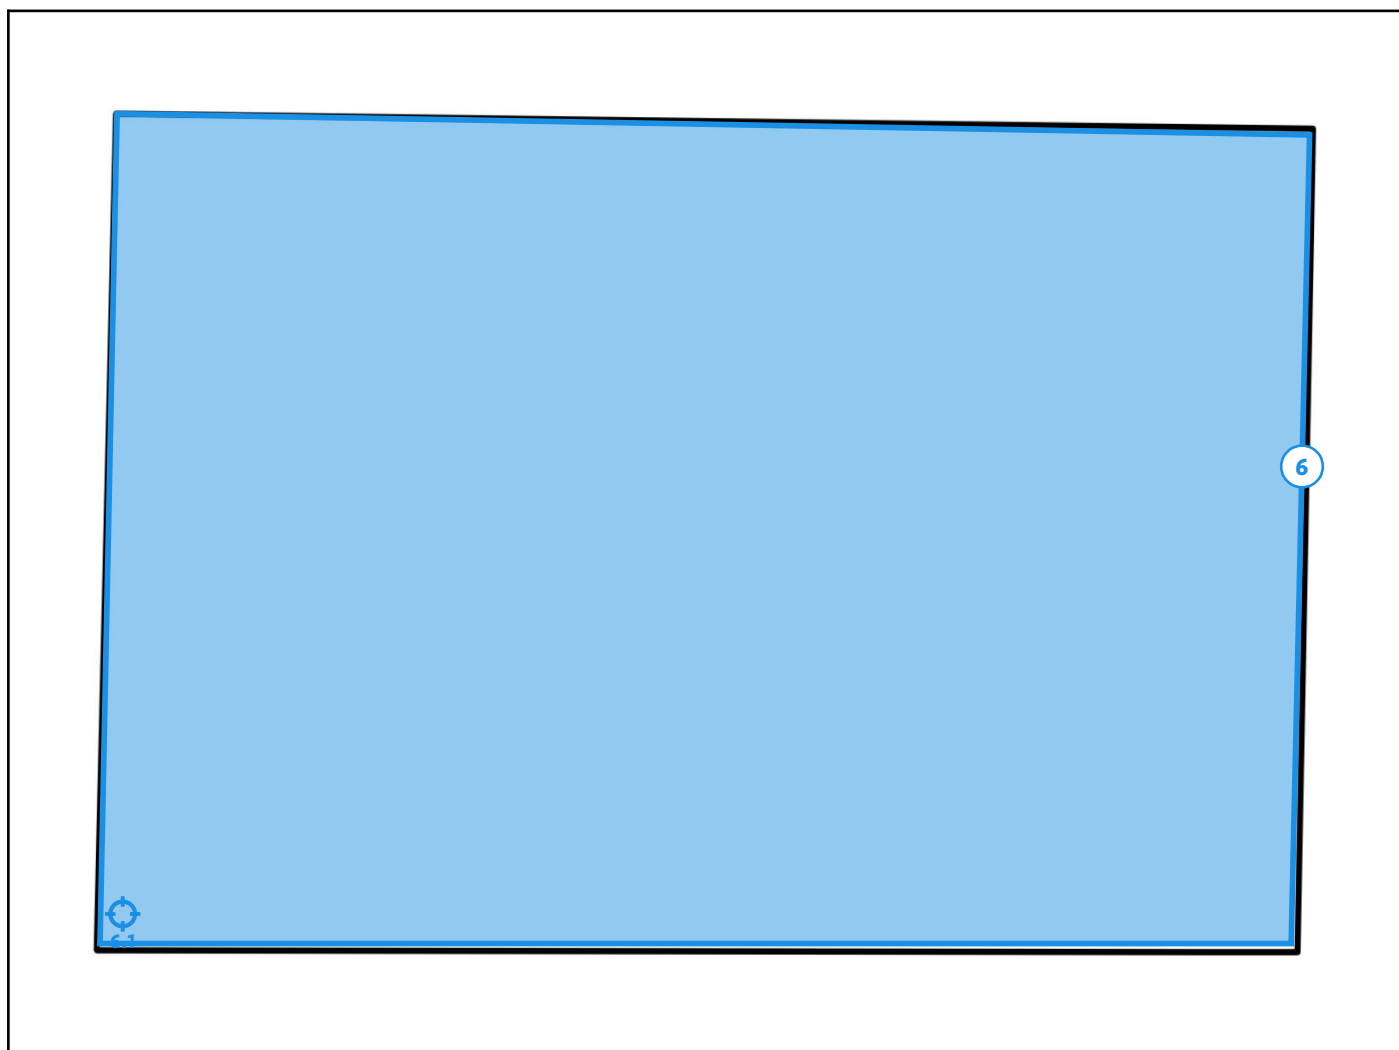
Plan 2.2: Tuinhuis dak

Beschrijving	Type	Actie
6. Golfplaten	Geen asbest	-
6.1 Code: 9445495 MM3 - Golfplaten	Puntmonster	-

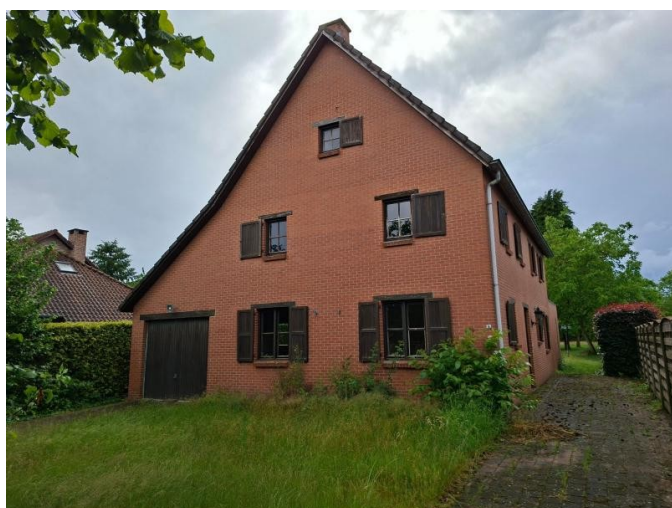
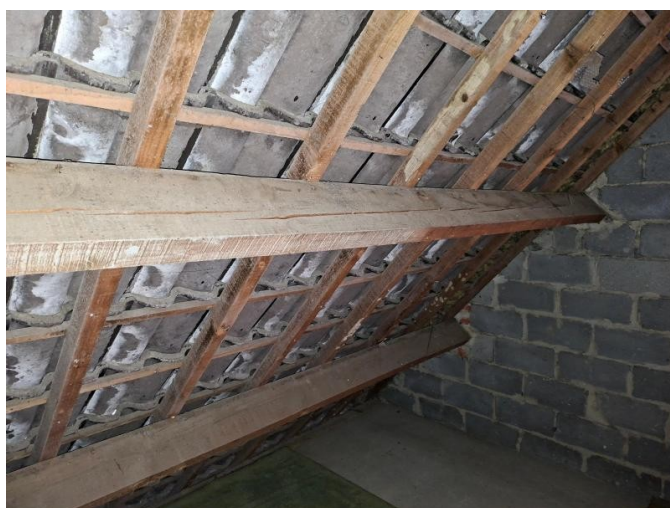
Beschrijving	Notitie	Terug te vinden op plannen
Fiche 9: Dak	pannen - niet verdacht	-
Fiche 10: Rookgasafvoer	zichtbaar gedeelte niet verdacht mogelijks verdachte materialen in de schoorsteen	-
Fiche 11: Leidingisolatie	-	-
