Asbestinventarisatetest

Hamonterweg 154, 3910 Pelt

Attestnummer : 20260527-000501.000

Uitgegeven op : 27.05.2026

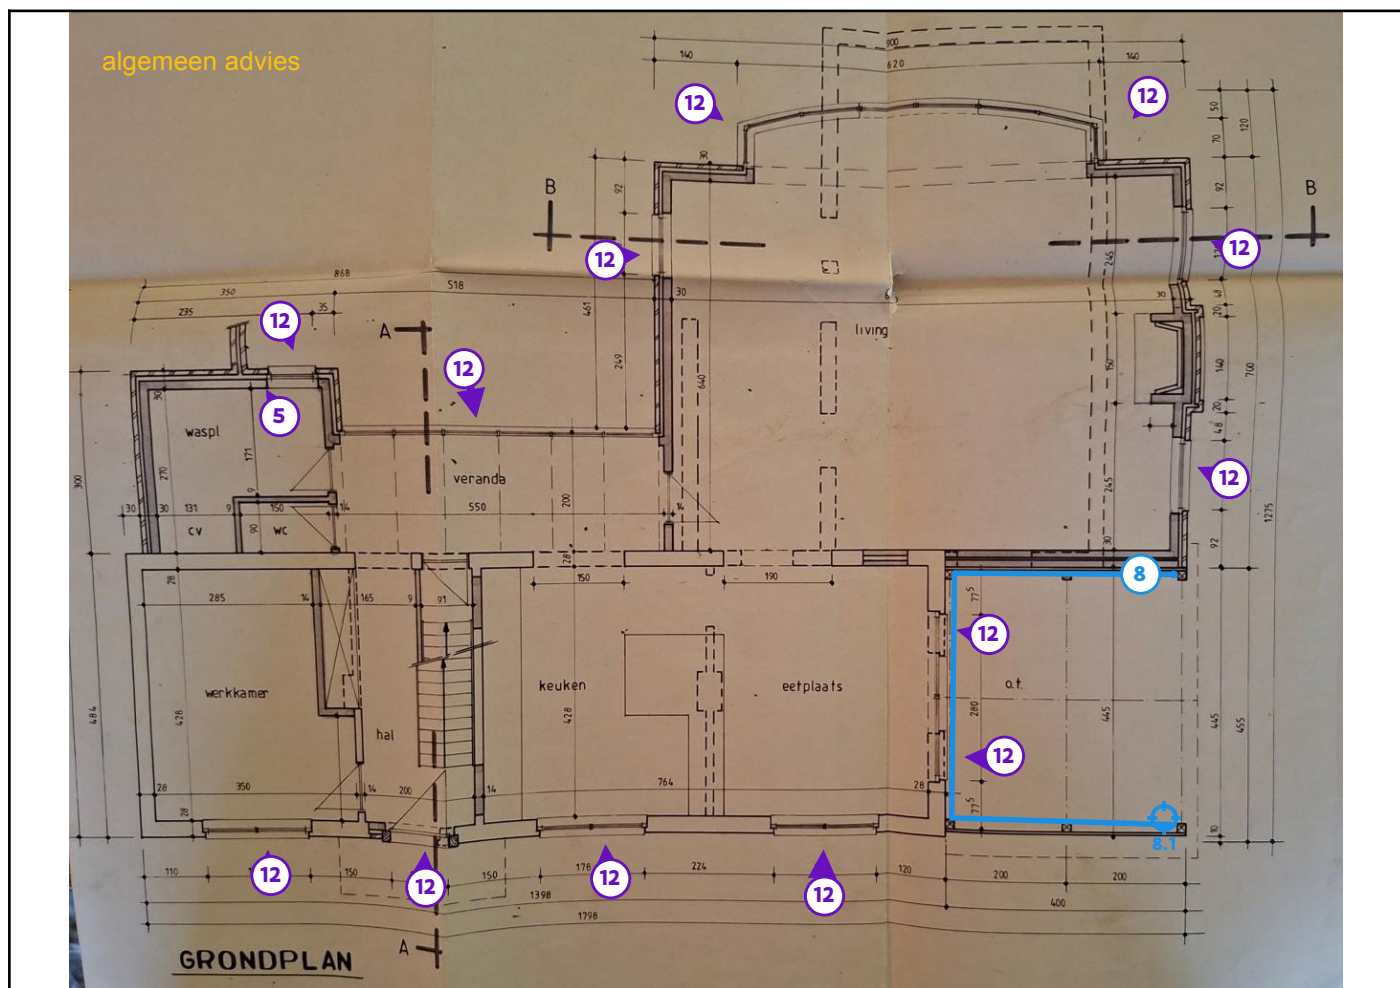
Plan 1.2: gelijkvloers pl1

Beschrijving	Type	Actie
5. Anti-dreunmatje	Advies	-
6. Algemeen advies	Advies	-
8. Crepi buitengevel	Geen asbest	-
8.1 Code: 9415455 *) MM1 - Crepi	Puntmonster	-
12. Afdichting ramen en deuren	Overige ruimte of materiaal	-

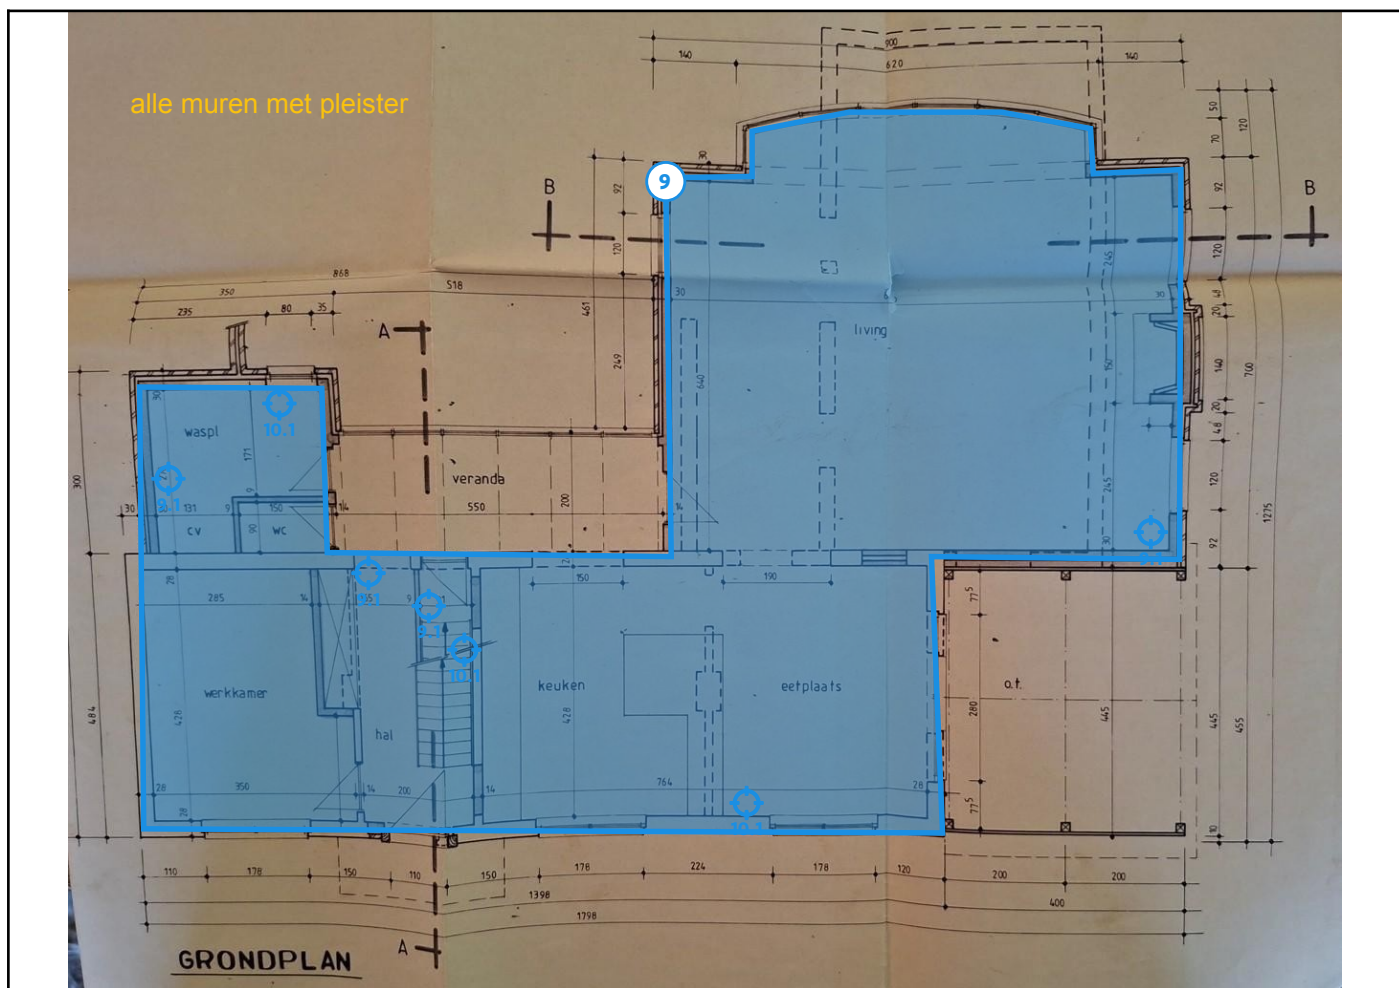
Plan 1.3: gelijkvloers pl2

Beschrijving	Type	Actie
9. Pleisterwerk plafond	Geen asbest	-
9.1 Code: 9415457 *) MM3 - Pleisterwerk plafond	Mengmonster	-
10. Pleisterwerk muur	Geen asbest	-
10.1 Code: 9415456 *) MM2 - Pleisterwerk muur	Mengmonster	-

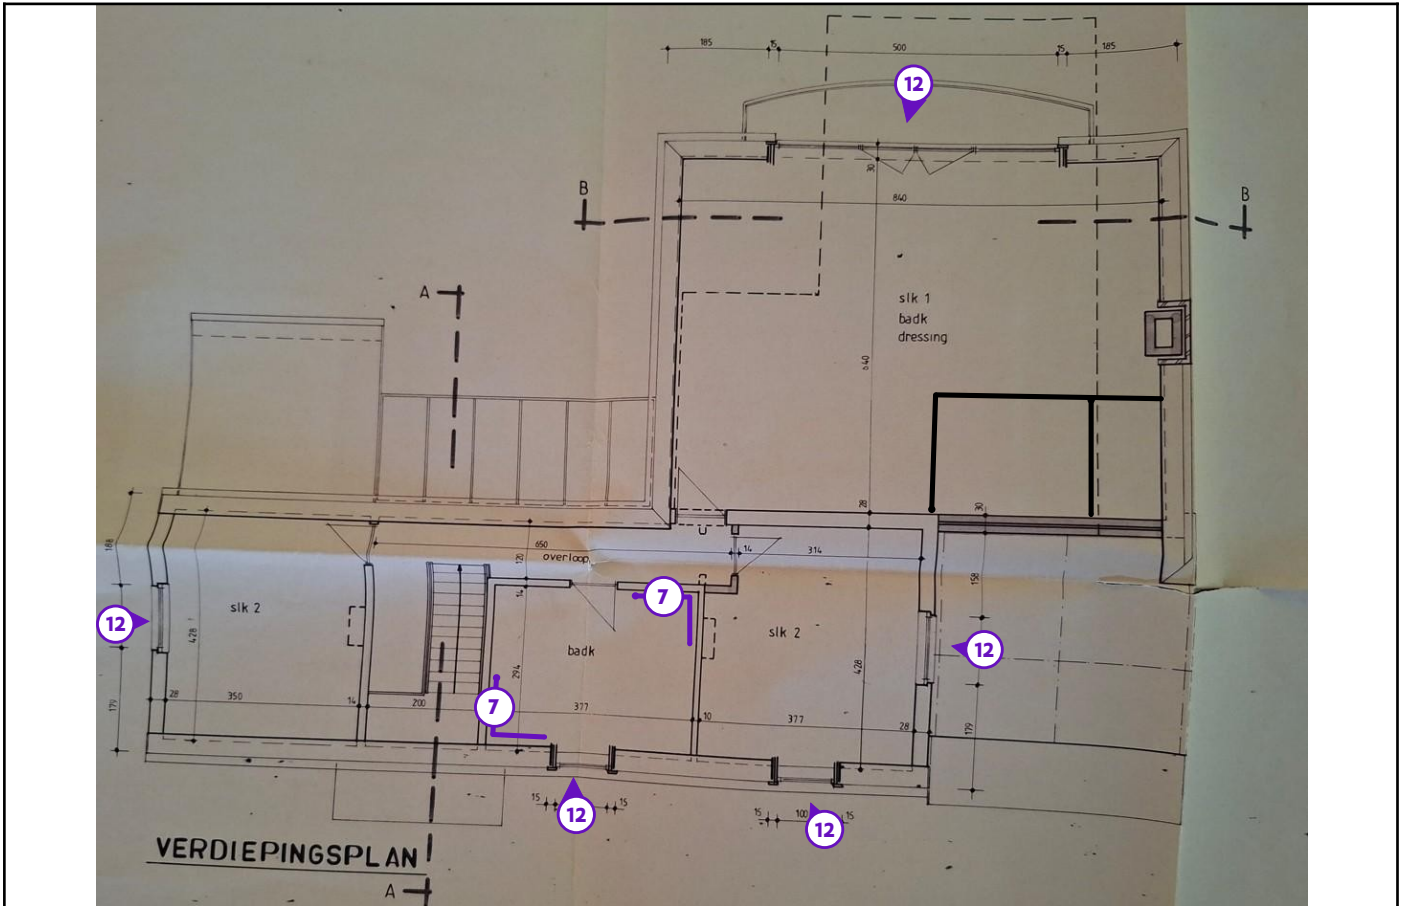
Plan 1.4: verdiep pl1

Beschrijving	Type	Actie
7. Tegellijm wandtegels	Advies	-
12. Afdichting ramen en deuren	Overige ruimte of materiaal	-

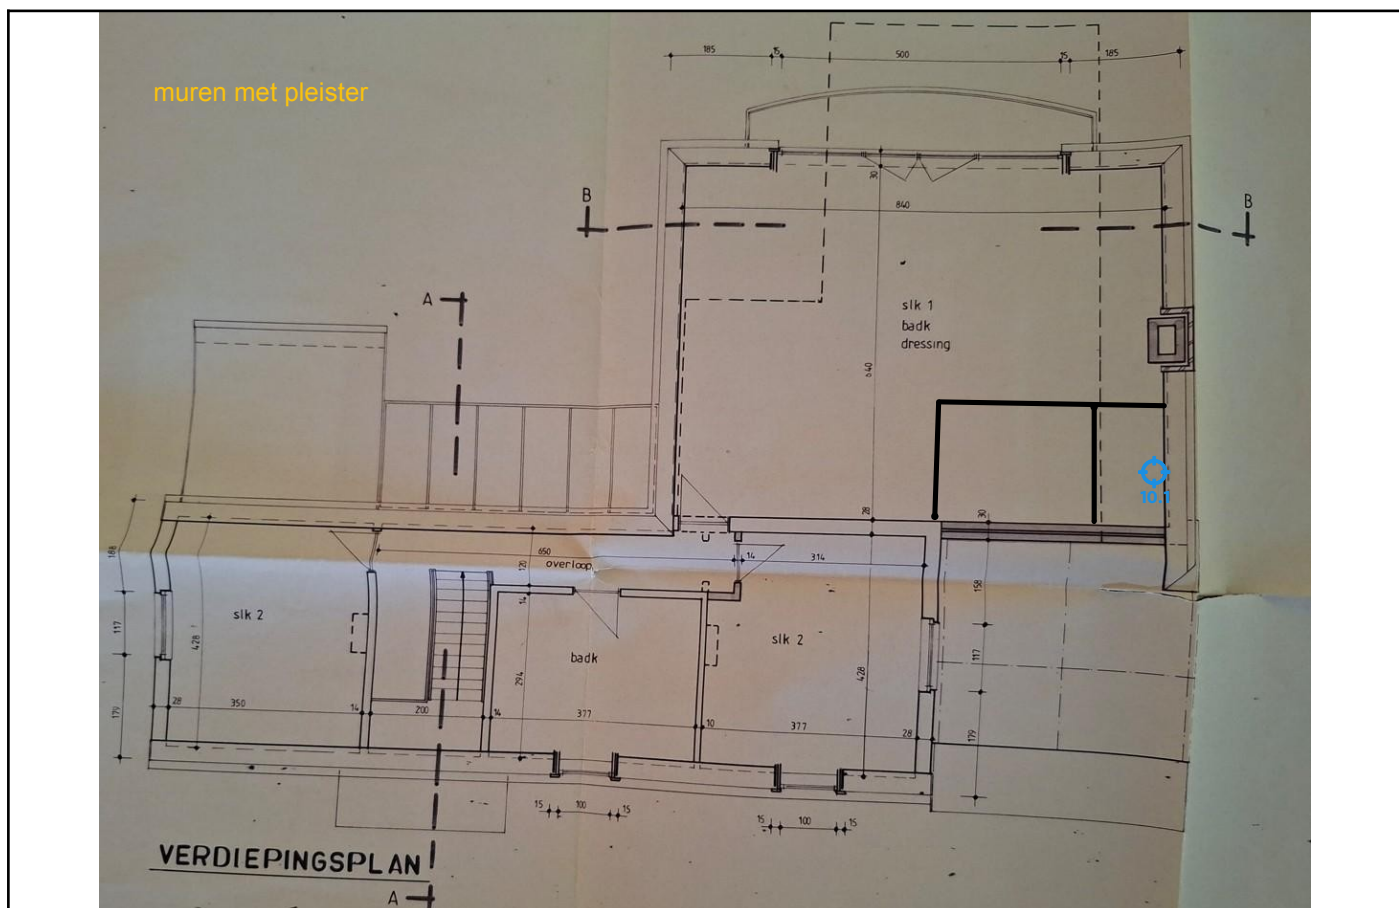
Plan 1.5: verdiep pl2

Beschrijving	Type	Actie
10. Pleisterwerk muur	Geen asbest	-
10.1 Code: 9415456 *) MM2 - Pleisterwerk muur	Mengmonster	-

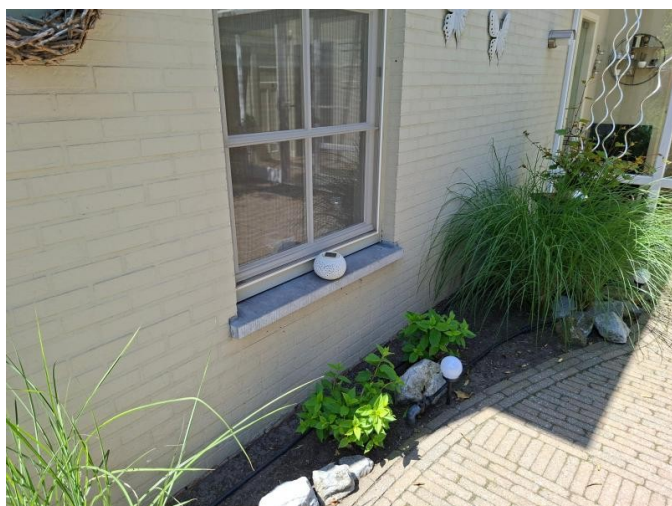
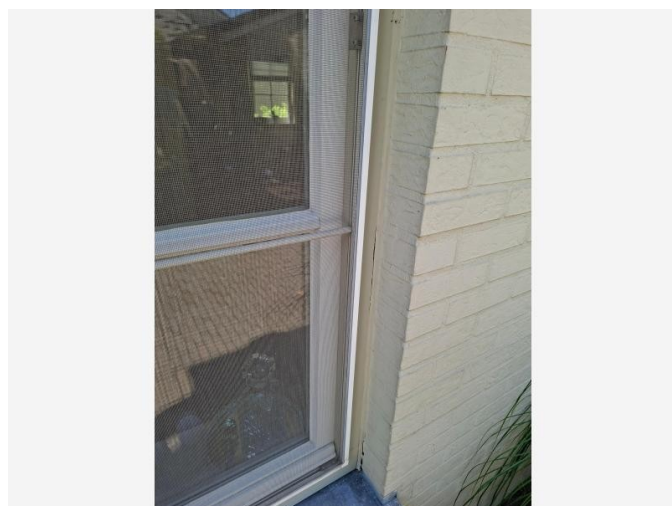
Beschrijving	Notitie	Terug te vinden op plannen
Fiche 12: Afdichting ramen en deuren	Niet verdacht, zachte silicone	Plan 1.2: gelijkvloers pl1 Plan 1.4: verdiep pl1
Fiche 13: Rookgasafvoer	woning: zichtbaar gedeelte niet verdacht mogelijks verdachte materialen in de schoorsteen	-
Fiche 14: Dak	pannen - niet verdacht	-
