# Asbestinventarisatetest

Erkstraat 140, 3930 Hamont-Achel

Attestnummer : 20260513-000369.000

Uitgegeven op : 13.05.2026

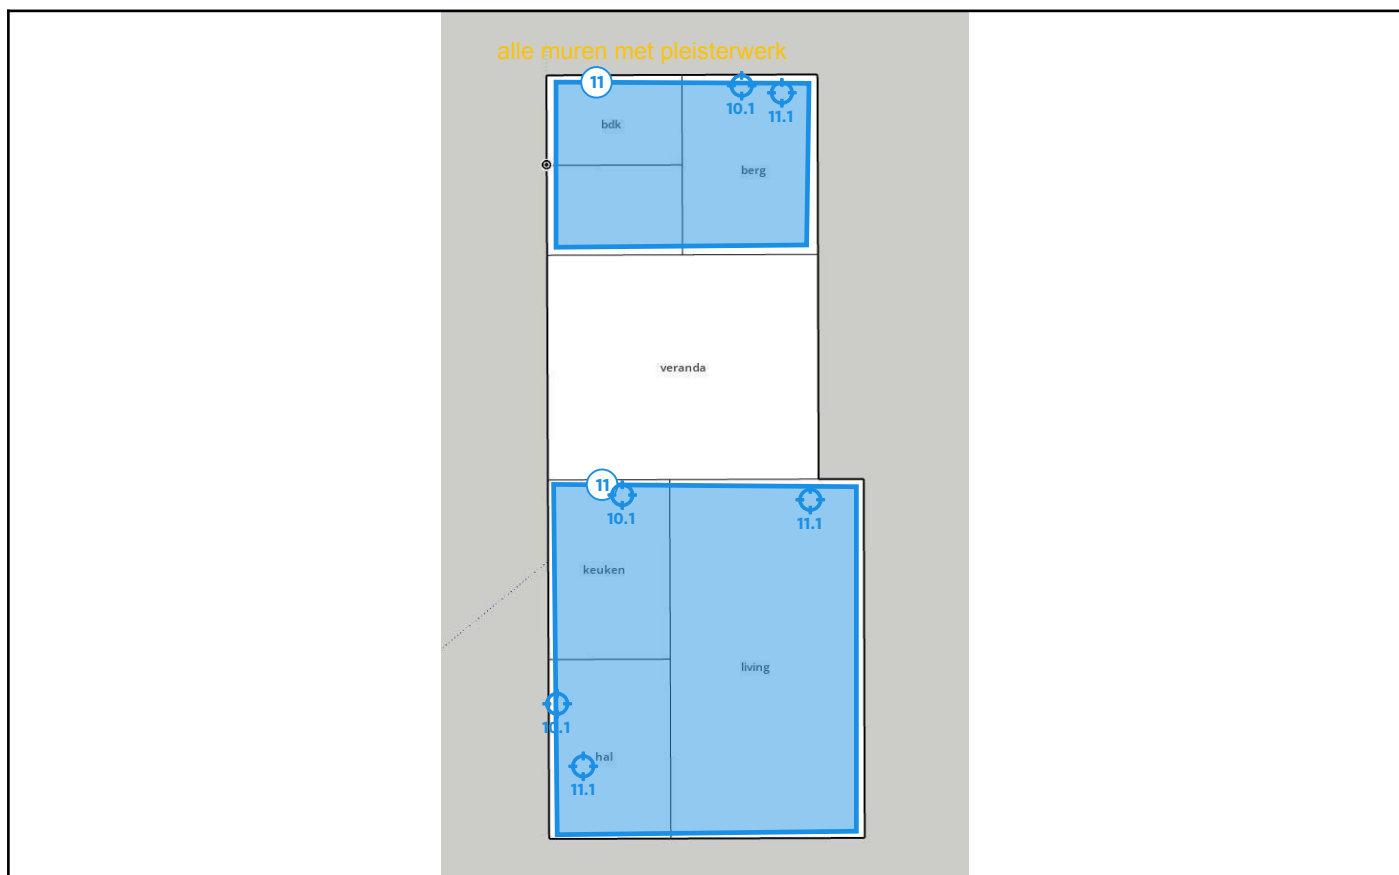
## Plan 1.4: gelijkvloers pl3

Beschrijving	Type	Actie
10. Pleisterwerk muur	Geen asbest	-
10.1 Code: 9383613 MM2 - Pleisterwerk muur	Mengmonster	-
11. Pleisterwerk plafond	Geen asbest	-
11.1 Code: 9383614 MM3 - Pleisterwerk plafond	Mengmonster	-

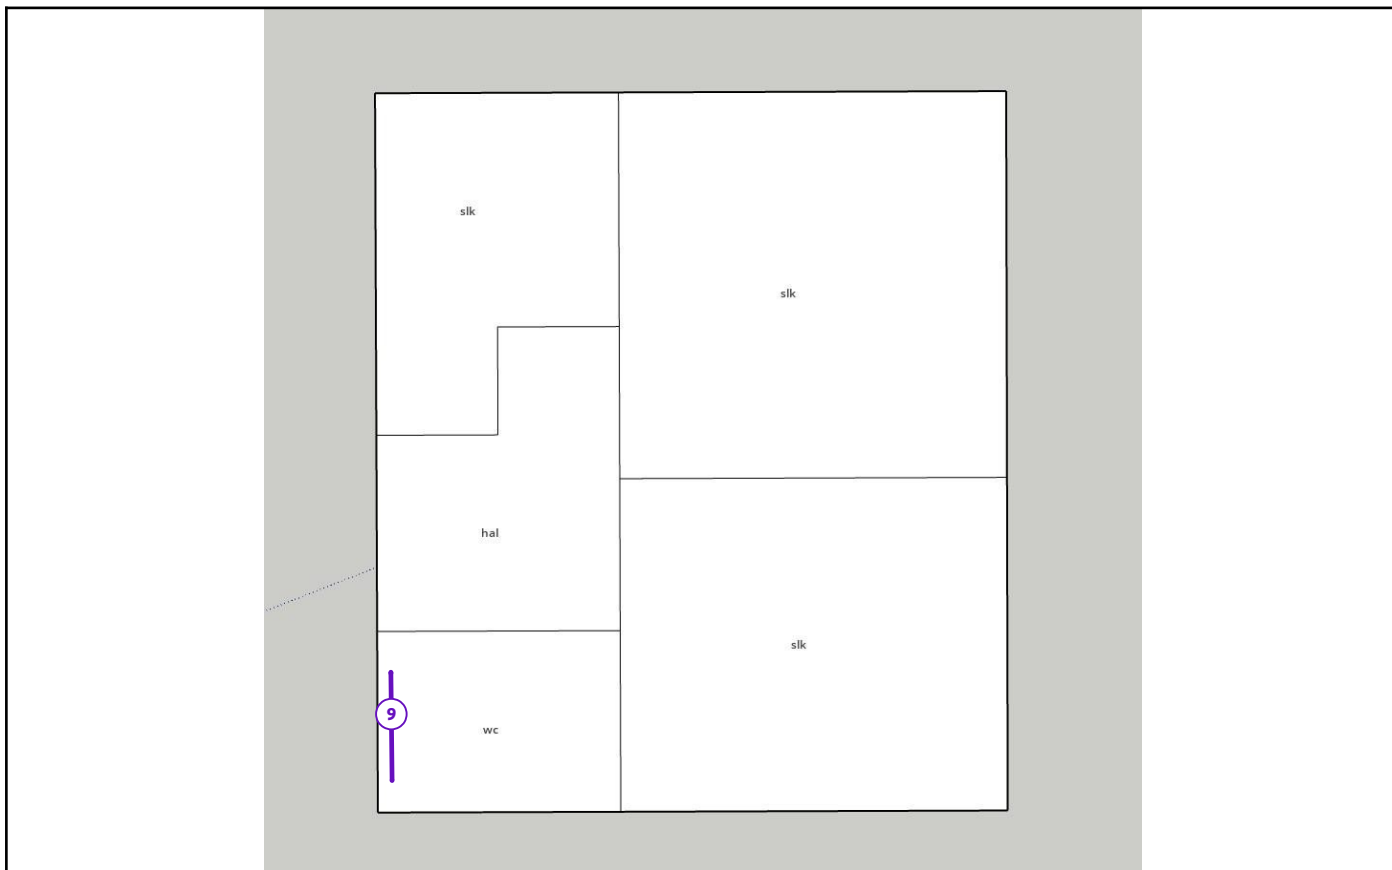
## Plan 1.5: verdiep pl1

Beschrijving	Type	Actie
9. Tegellijm wandtegels	Advies	-

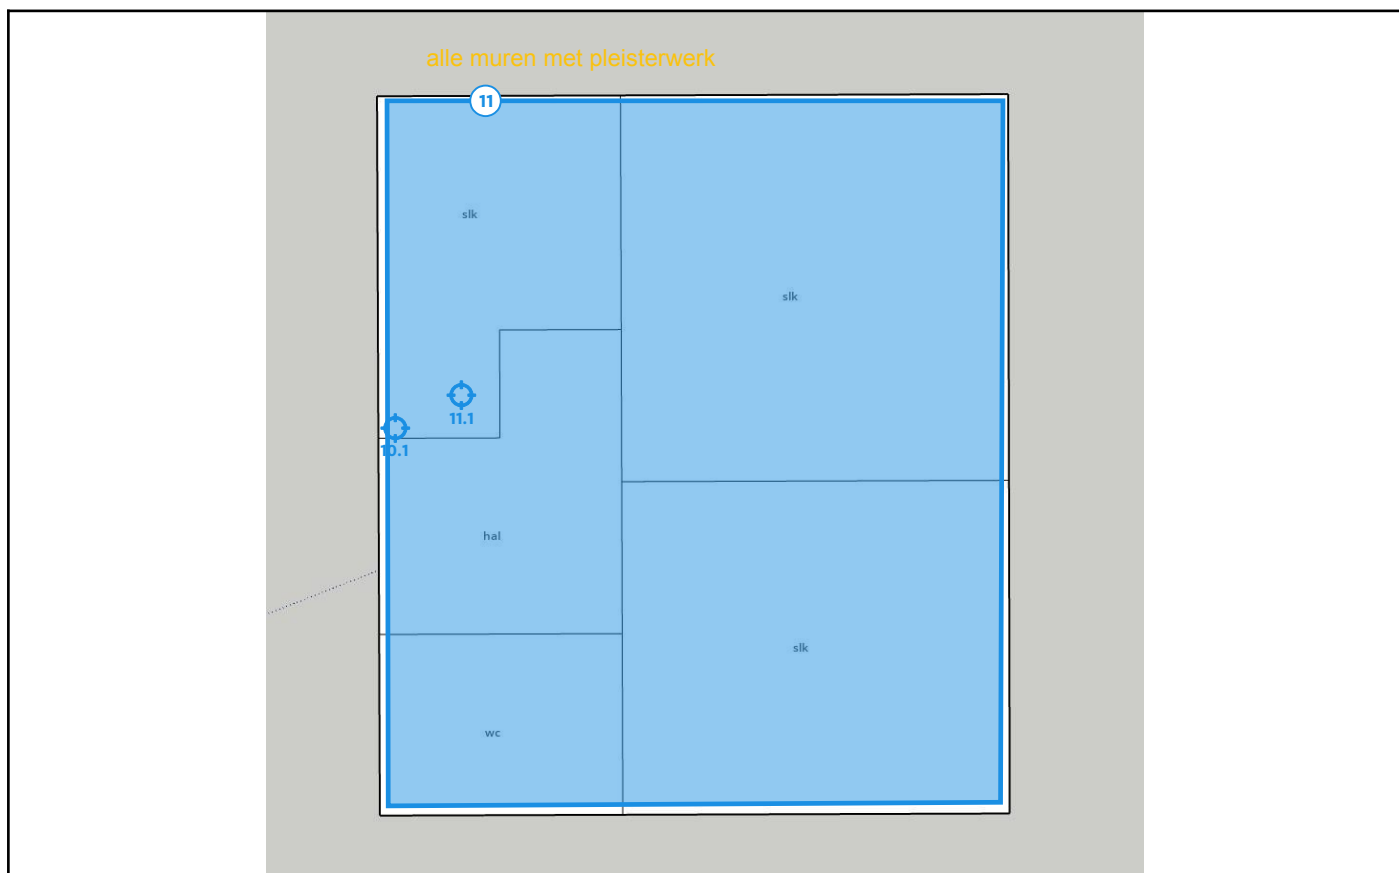
## Plan 1.6: verdiep pl2

Beschrijving	Type	Actie
10. Pleisterwerk muur	Geen asbest	-
10.1 Code: 9383613 MM2 - Pleisterwerk muur	Mengmonster	-
11. Pleisterwerk plafond	Geen asbest	-
11.1 Code: 9383614 MM3 - Pleisterwerk plafond	Mengmonster	-

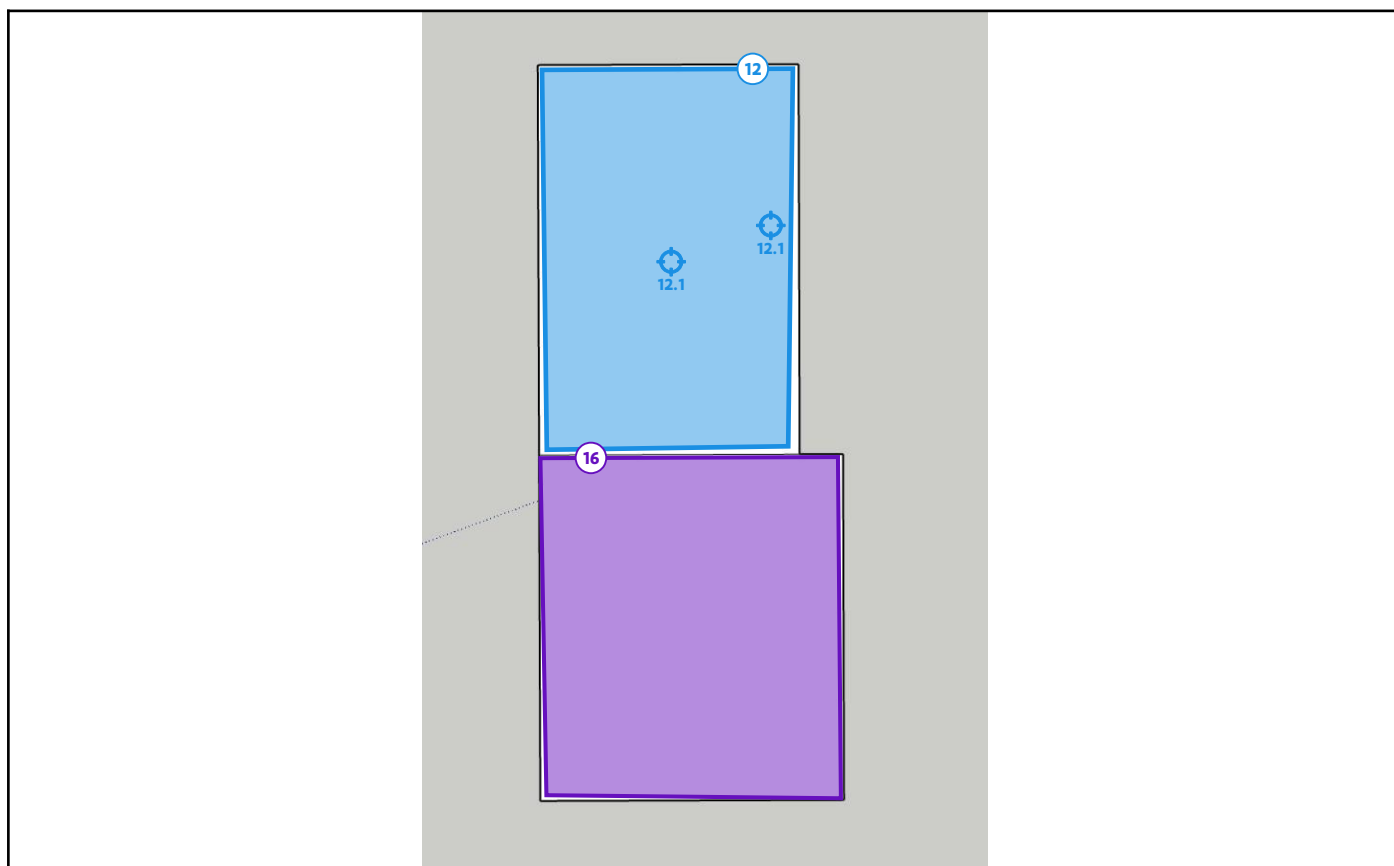
## Plan 1.8: dak

Beschrijving	Type	Actie
12. Roofing	Geen asbest	-
12.1 Code: MM1 - Roofing	Mengmonster	-
16. Dak	Overige ruimte of materiaal	-
