Asbestinventarisatetest

Sint Odiliaan 48, 3930 Hamont-Achel

Attestnummer : 20260318-000508.000

Uitgegeven op : 18.03.2026

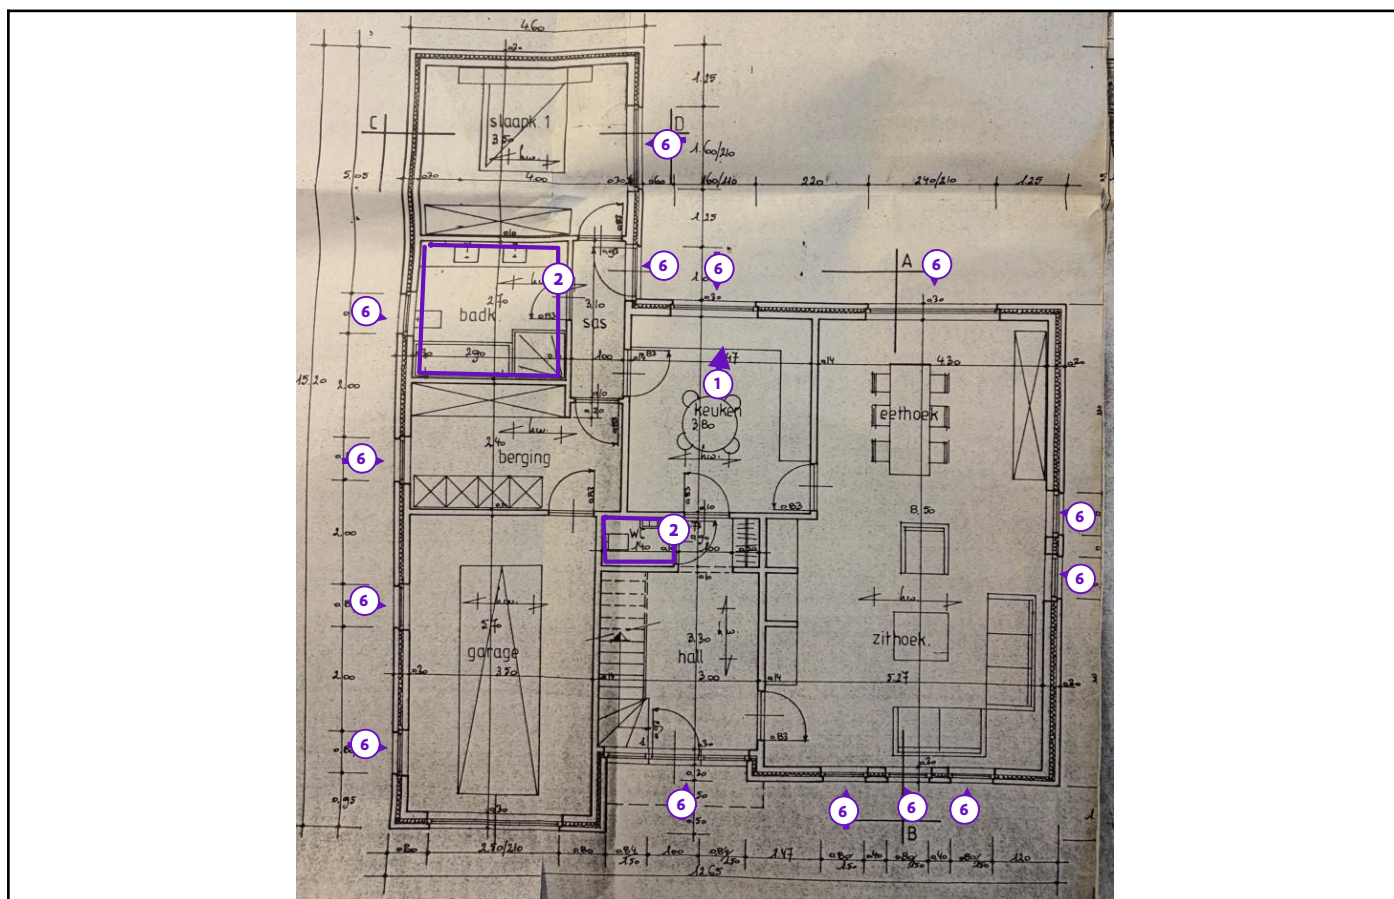
Plan 1.2: gelijkvloers pl1

Beschrijving	Type	Actie
1. Anti-dreunmatje	Advies	-
2. Tegellijm wandtegels	Advies	-
6. Siliconen ramen	Overige ruimte of materiaal	-

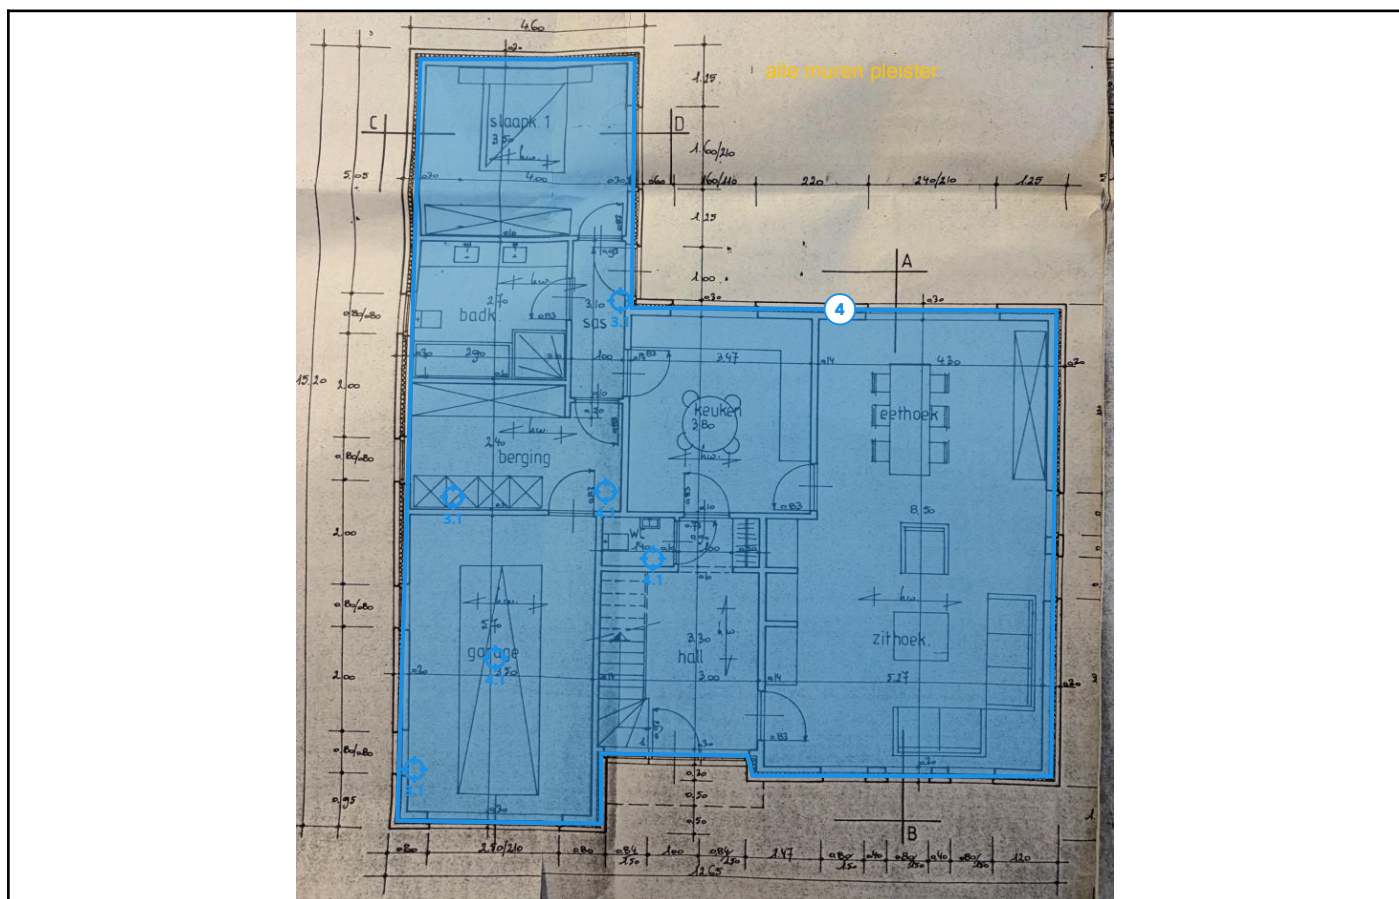
Plan 1.3: gelijkvloers pl2

Beschrijving	Type	Actie
3. Pleisterwerk muur	Geen asbest	-
3.1 Code: 9293417 *) MM1 - Pleisterwerk muur	Mengmonster	-
4. Pleisterwerk plafond	Geen asbest	-
4.1 Code: MM2 - Pleisterwerk plafond	Mengmonster	-

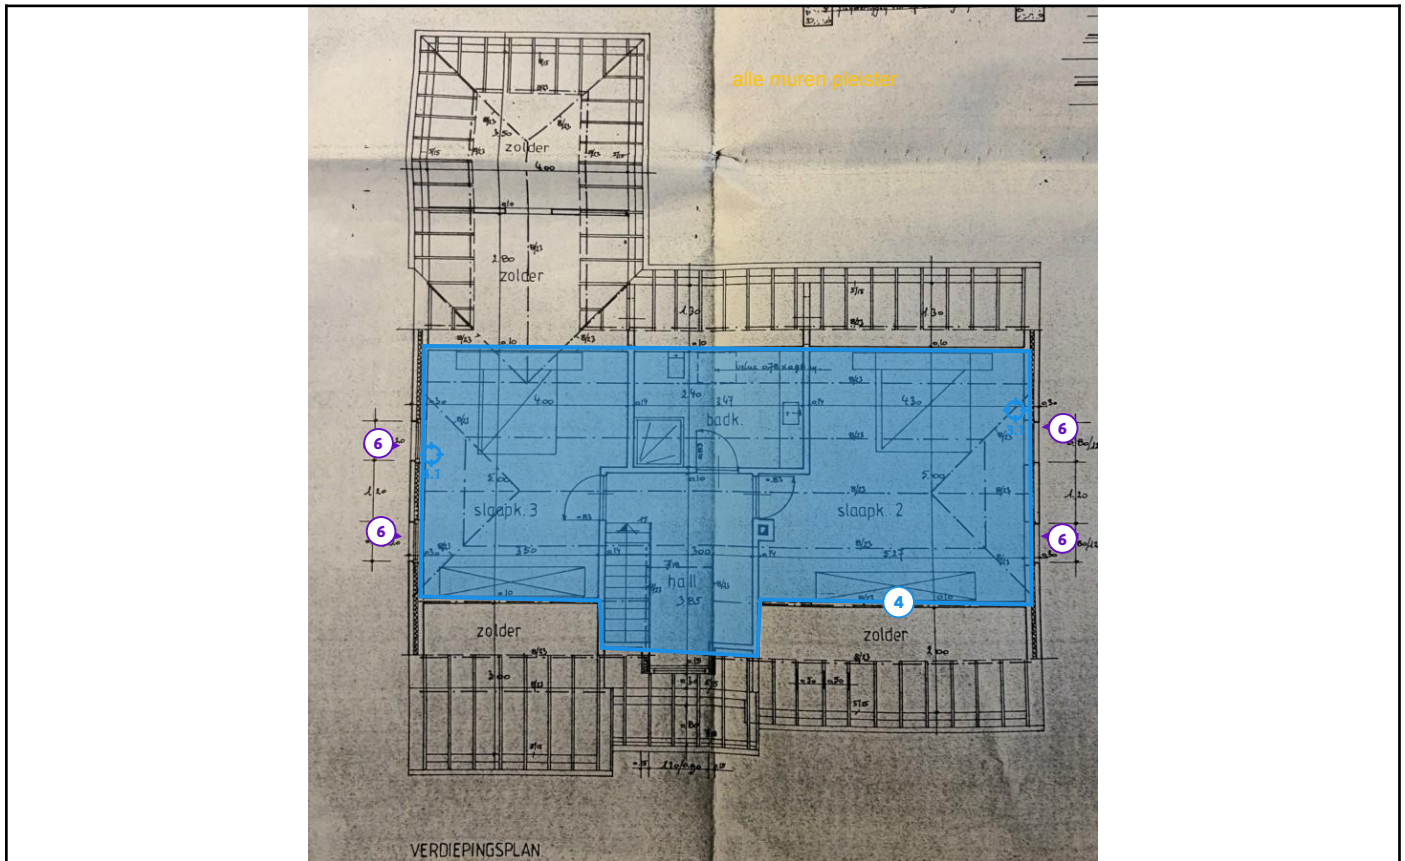
Plan 1.4: verdiep

Beschrijving	Type	Actie
3. Pleisterwerk muur	Geen asbest	-
3.1 Code: 9293417 *) MM1 - Pleisterwerk muur	Mengmonster	-
4. Pleisterwerk plafond	Geen asbest	-
4.1 Code: MM2 - Pleisterwerk plafond	Mengmonster	-
6. Siliconen ramen	Overige ruimte of materiaal	-
