Asbestinventarisatetest

Jeugdstraat 17, 3930 Hamont-Achel

Attestnummer : 20251221-000057.000

Uitgegeven op : 21.12.2025

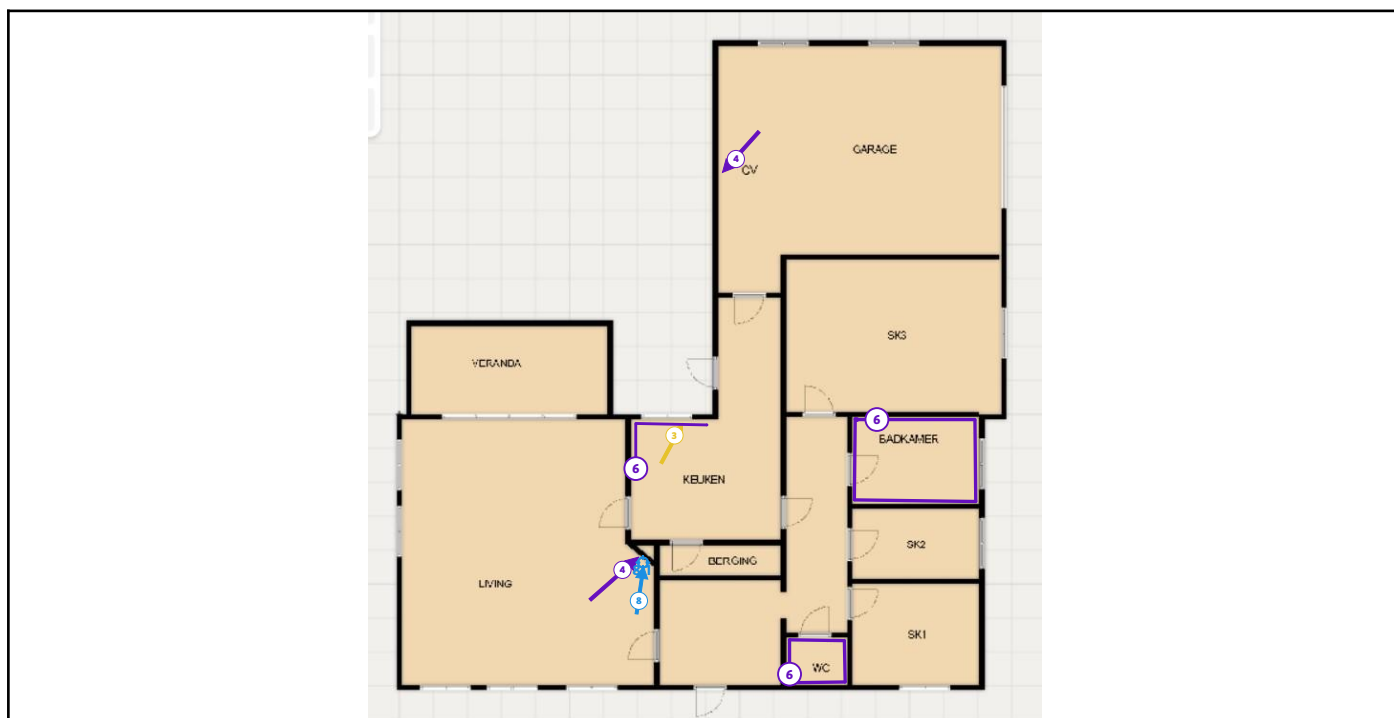
Plan 1.1: Gelijkvloers

Beschrijving	Type	Actie
3. Antidreunplaat onder pompbak	Asbestmateriaal	Zorgvuldig beheren
4. Binnenzijde schouw	Beperking	-
6. Lijm faience tegels	Advies	-
8. Kachelkoord	Geen asbest	-
8.1 Code: MM3	Puntmonster	-

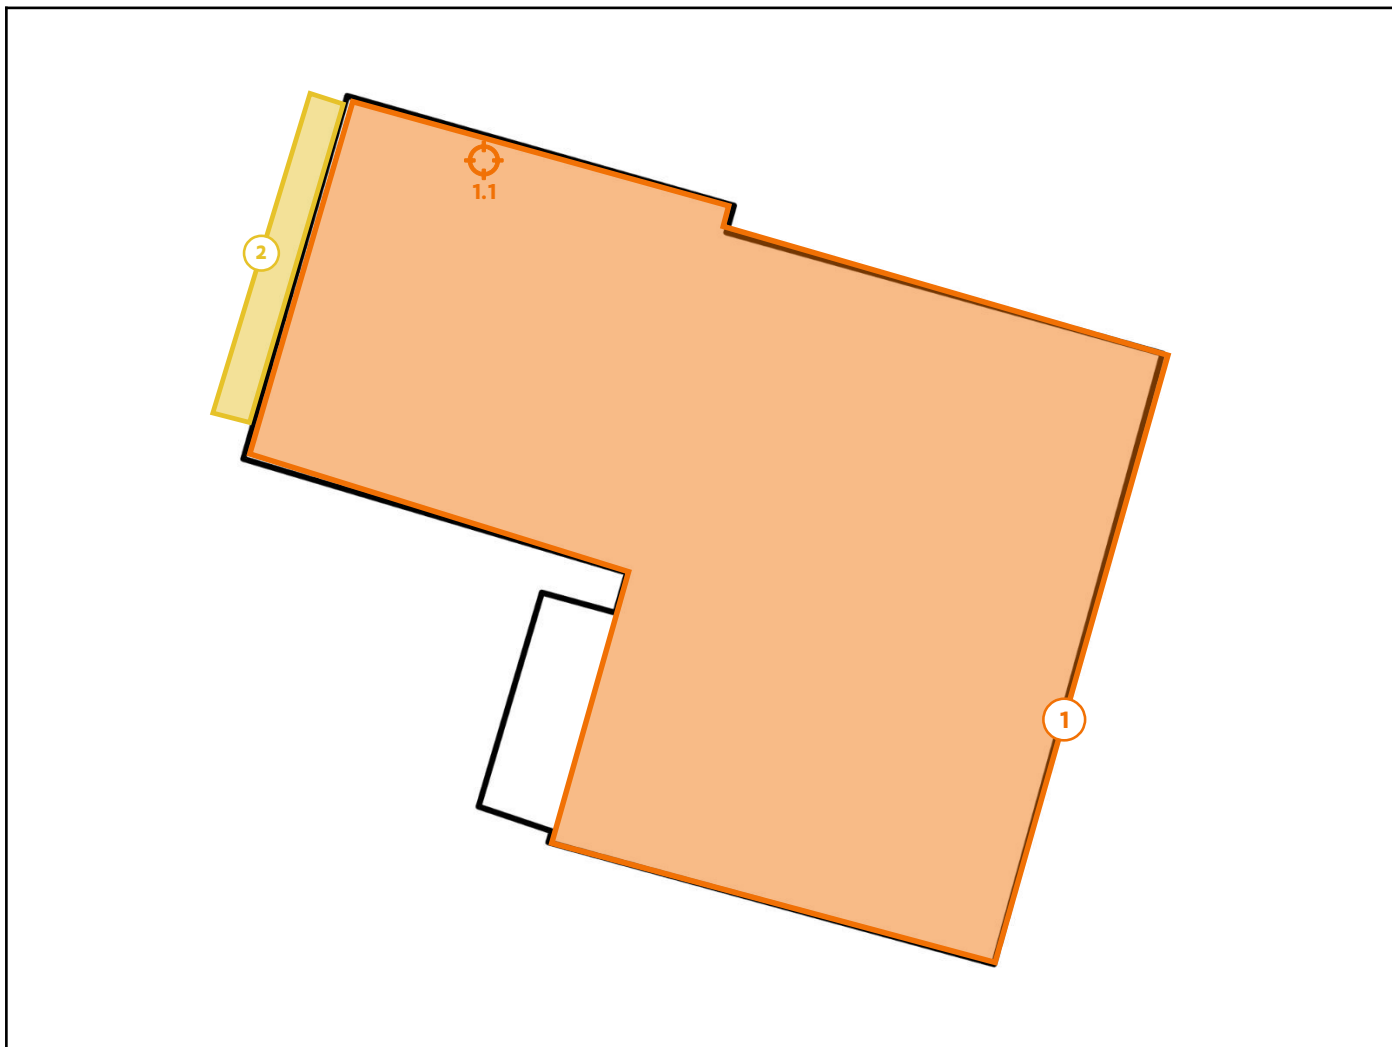
Plan 1.3: Hoofdgebouw plan dak

Beschrijving	Type	Actie
1. Leien dak hoofdgebouw	Asbestmateriaal	Verwijderen
1.1 Code: MM4	Puntmonster	-
2. Bitumen golfplaten afdakje	Asbestmateriaal	Zorgvuldig beheren

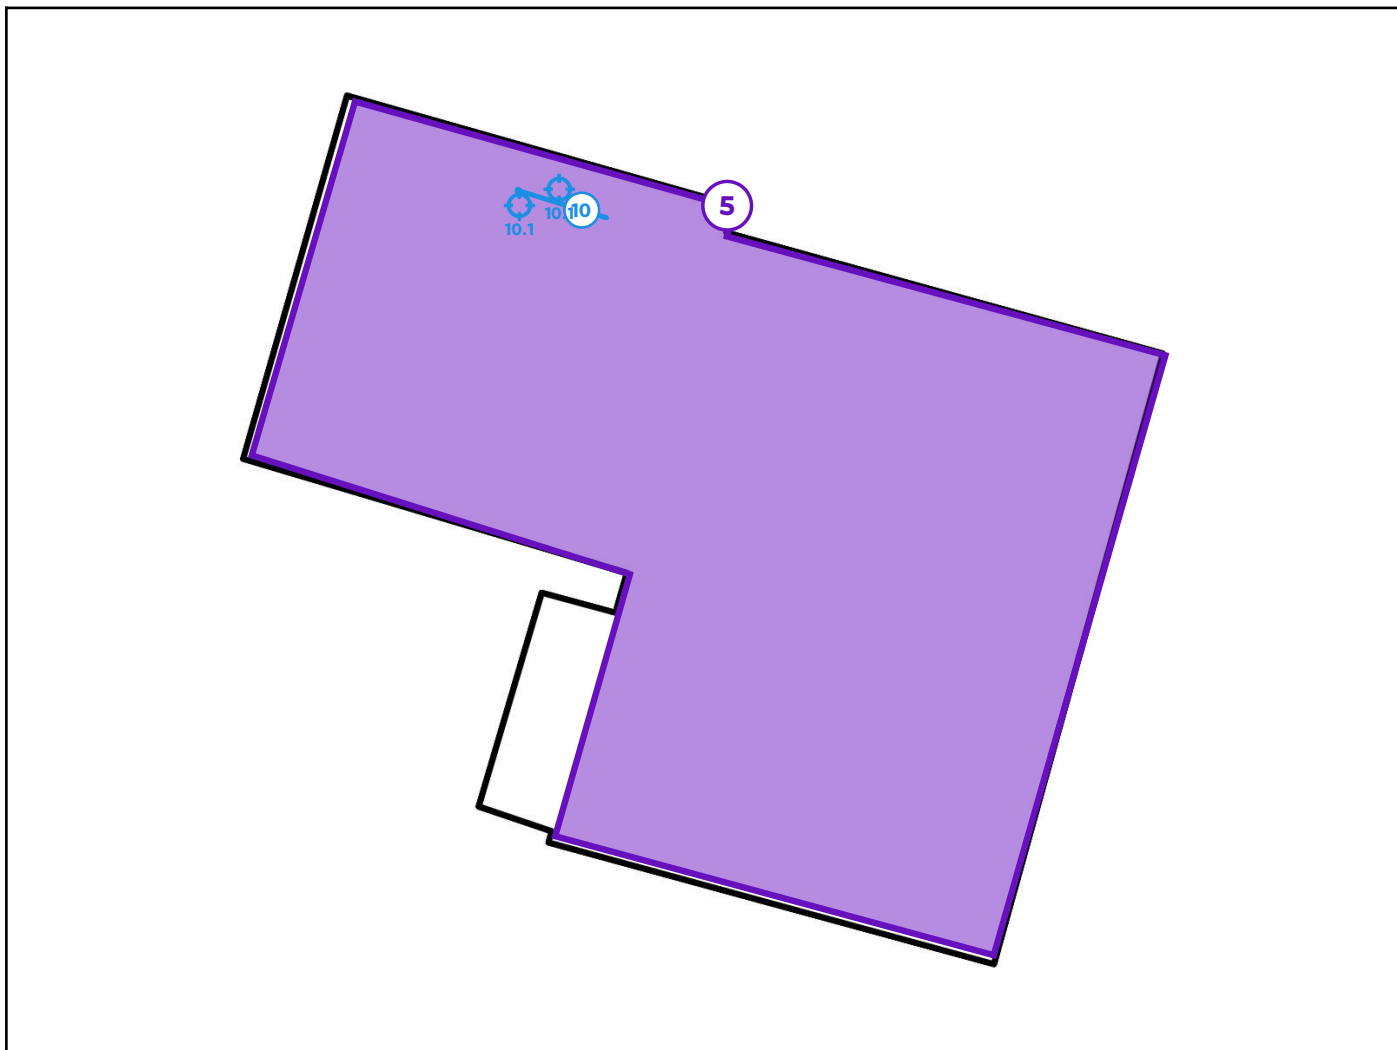
Plan 1.4: Hoofdgebouw plan kruipkelder

Beschrijving	Type	Actie
5. Kruipkelder	Beperking	-
10. Leidingisolatie in de kruipkelder	Geen asbest	-
10.1 Code: MM5	Mengmonster	-

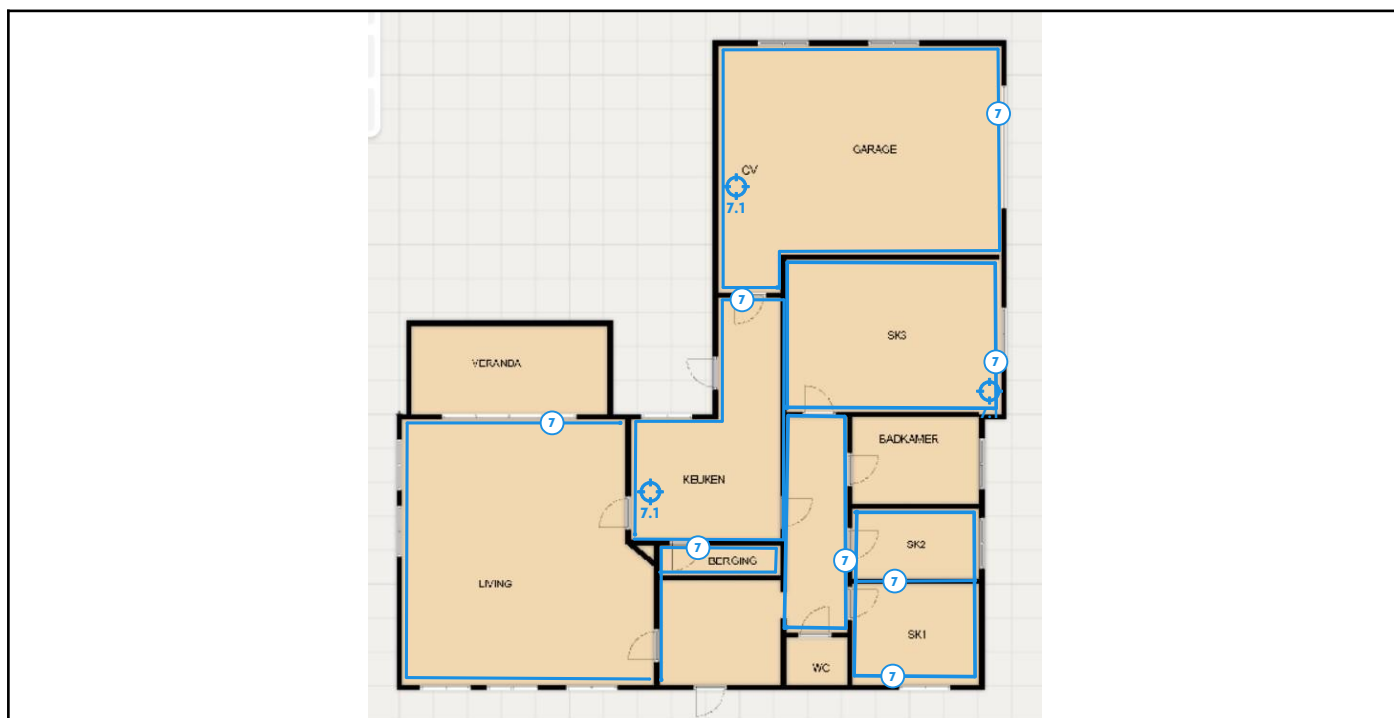
Plan 1.5: Gelijkvloers pleisterwerken muur

Beschrijving	Type	Actie
7. Pleisterwerk muren	Geen asbest	-
7.1 Code: MM1	Mengmonster	-

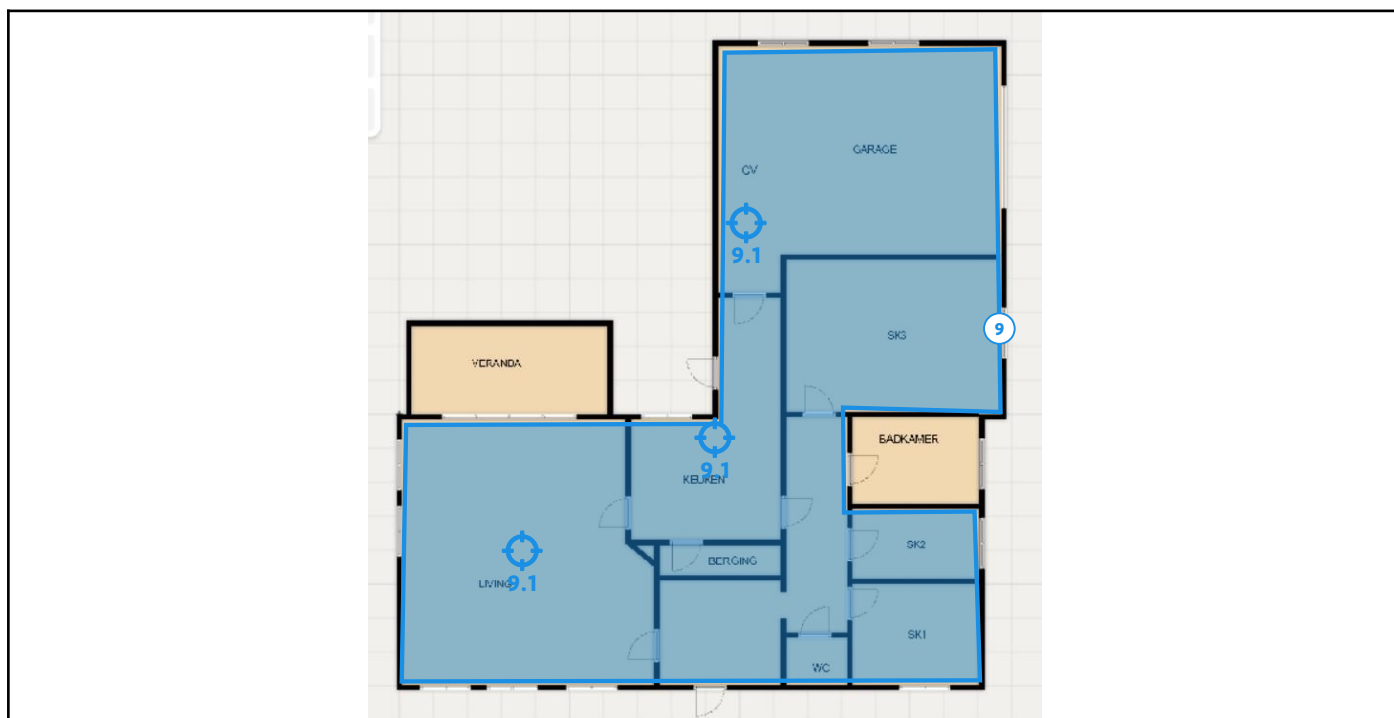
Plan 1.6: Gelijkvloers pleisterwerken plafond

Beschrijving	Type	Actie
9. Pleisterwerk plafonds	Geen asbest	-
9.1 Code: MM2	Mengmonster	-
