Asbestinventarisatetest

Pennepoelstraat 8, 2800 Mechelen

Attestnummer : 20260604-000032.000

Uitgegeven op : 04.06.2026

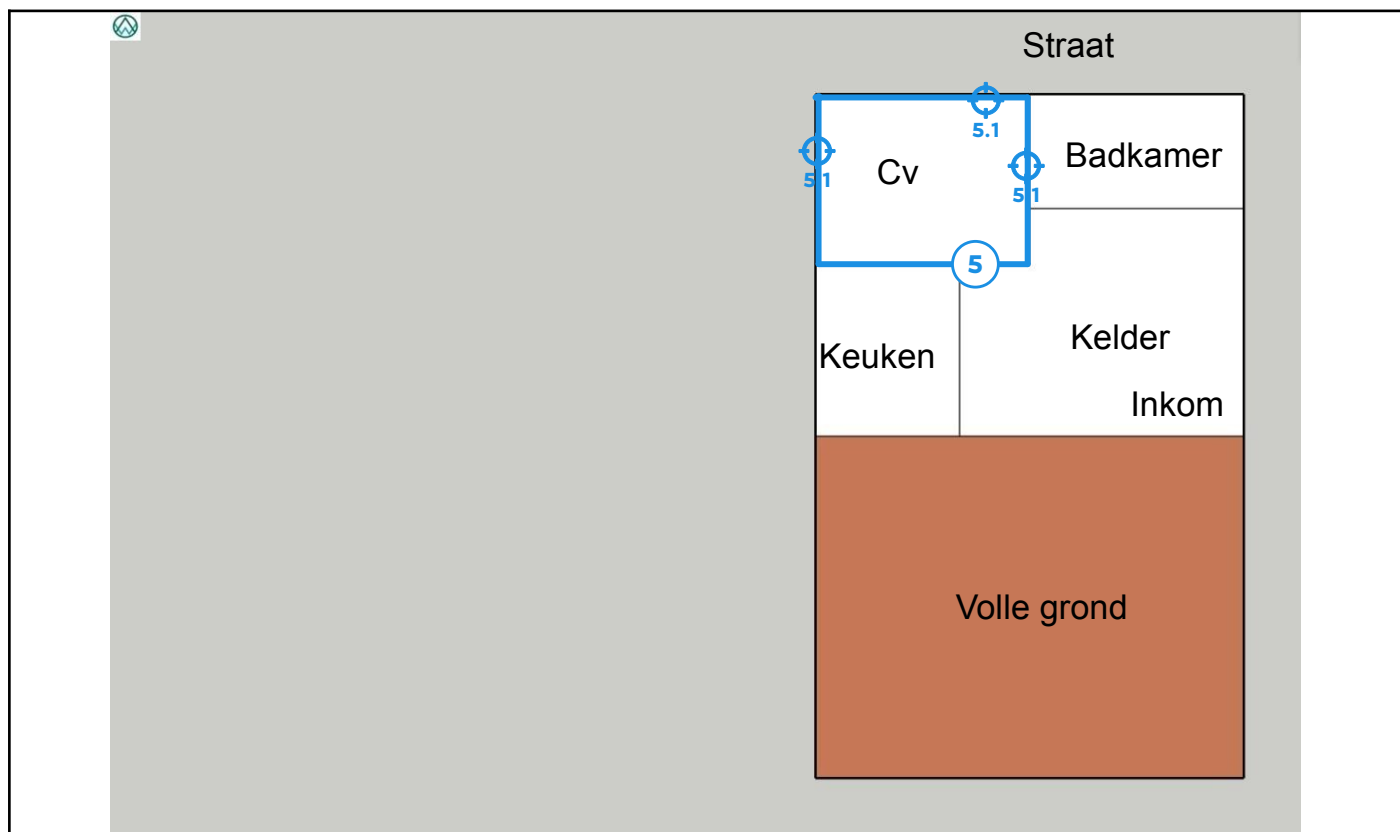
Plan 1.1: Plan kelder

Beschrijving	Type	Actie
5. Smeerlaag kelder	Geen asbest	-
5.1 Code: Staal 3	Mengmonster	-

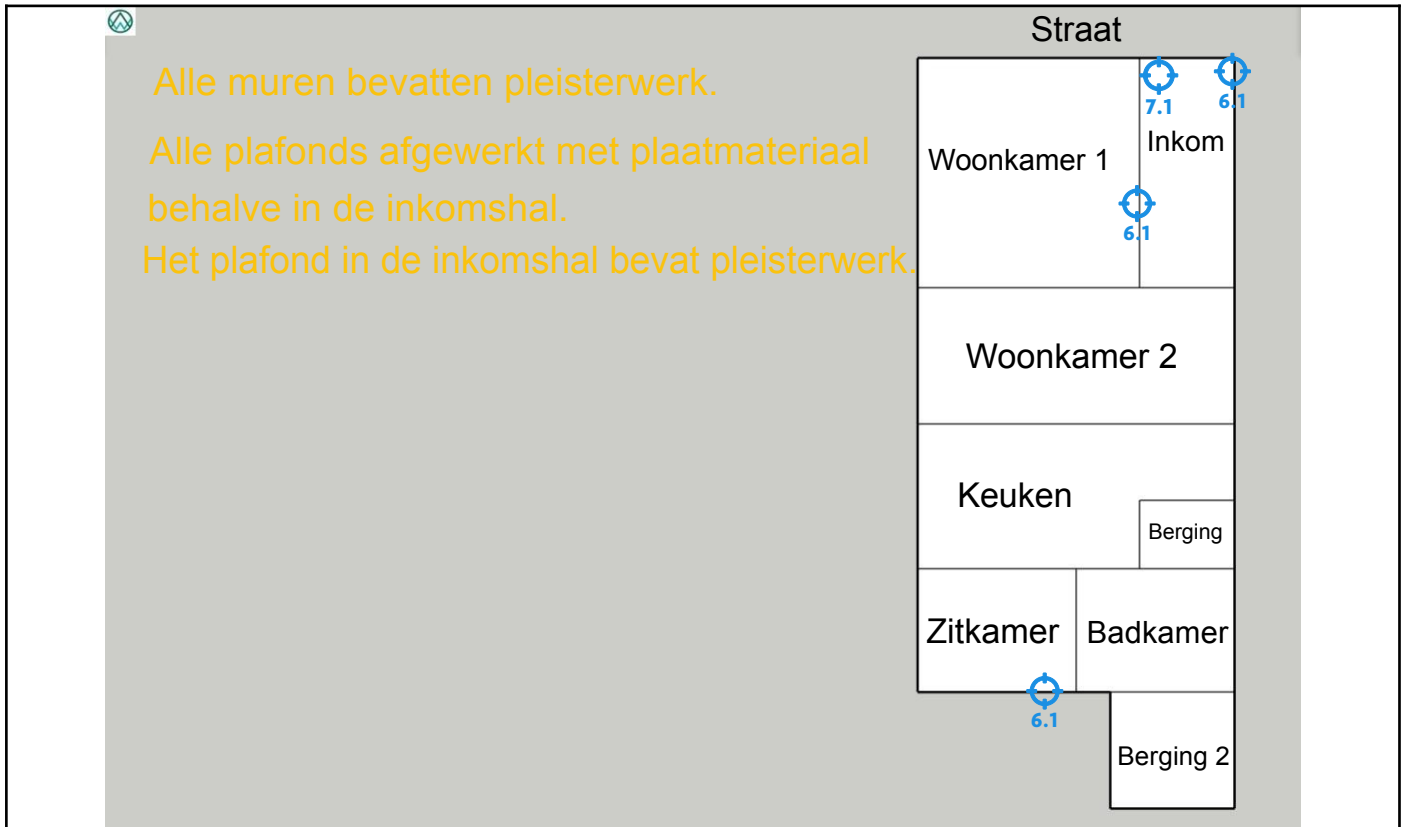
Plan 1.2: Plan gelijkvloers

Beschrijving	Type	Actie
3. Plaatmateriaal plafonds	Advies	-
6. Pleisterwerk muren	Geen asbest	-
6.1 Code: Staal 1 muren	Mengmonster	-
7. Pleisterwerk plafonds	Geen asbest	-
7.1 Code: Staal 2 plafonds	Mengmonster	-

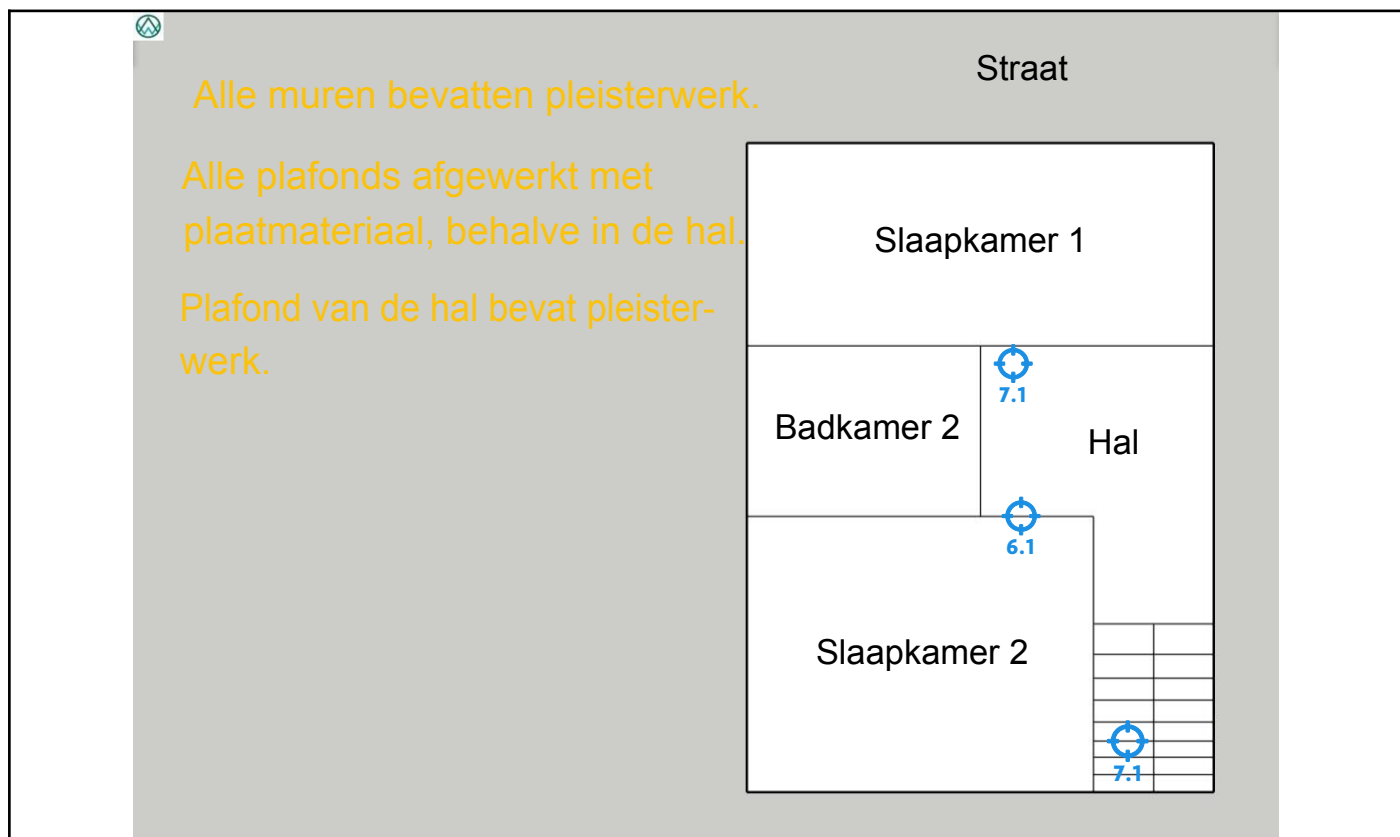
Plan 1.3: Plan verdieping 1

Beschrijving	Type	Actie
3. Plaatmateriaal plafonds	Advies	-
6. Pleisterwerk muren	Geen asbest	-
6.1 Code: Staal 1 muren	Mengmonster	-
7. Pleisterwerk plafonds	Geen asbest	-
7.1 Code: Staal 2 plafonds	Mengmonster	-

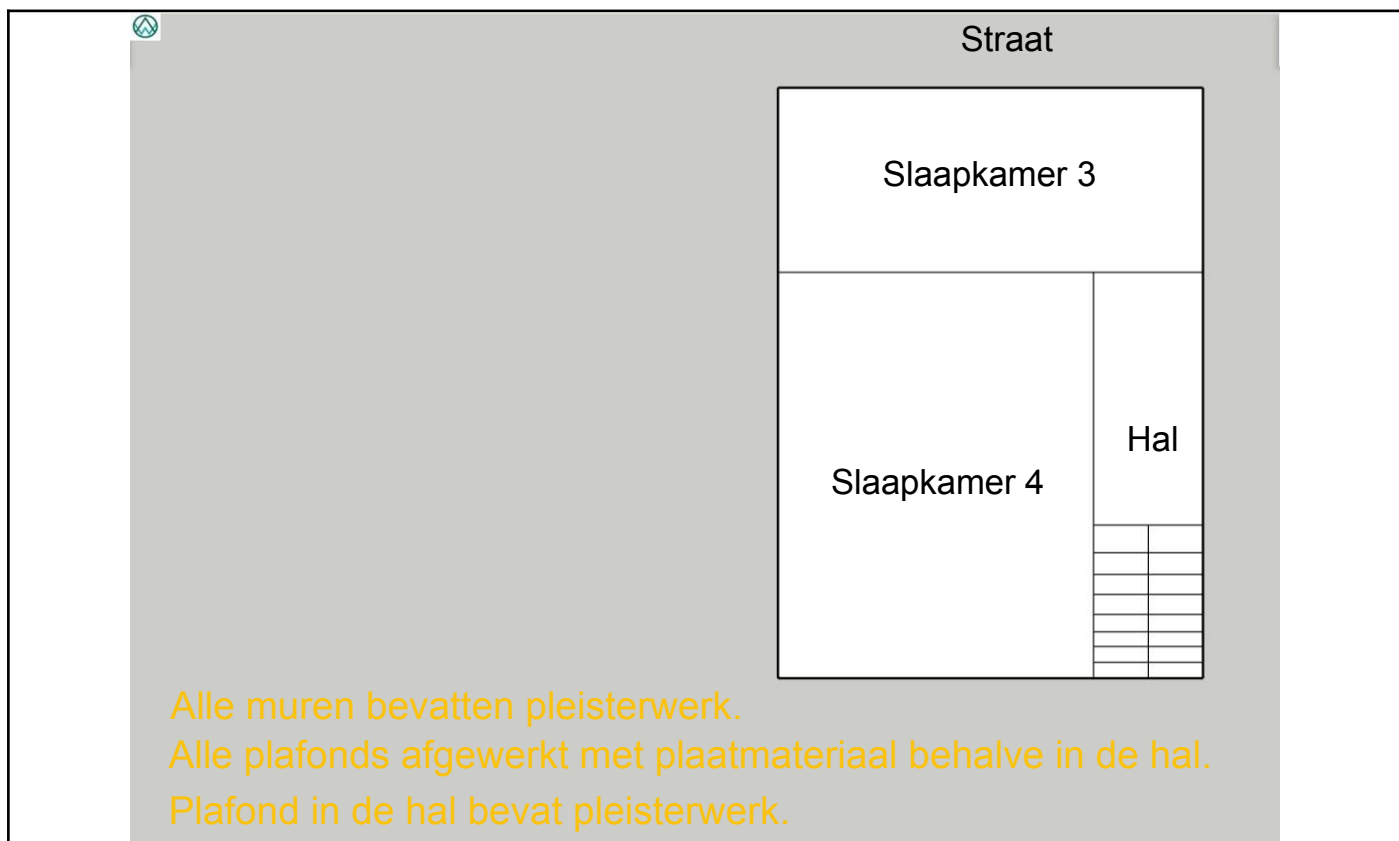
Plan 1.4: Plan verdieping 2

Beschrijving	Type	Actie
3. Plaatmateriaal plafonds	Advies	-
6. Pleisterwerk muren	Geen asbest	-
7. Pleisterwerk plafonds	Geen asbest	-

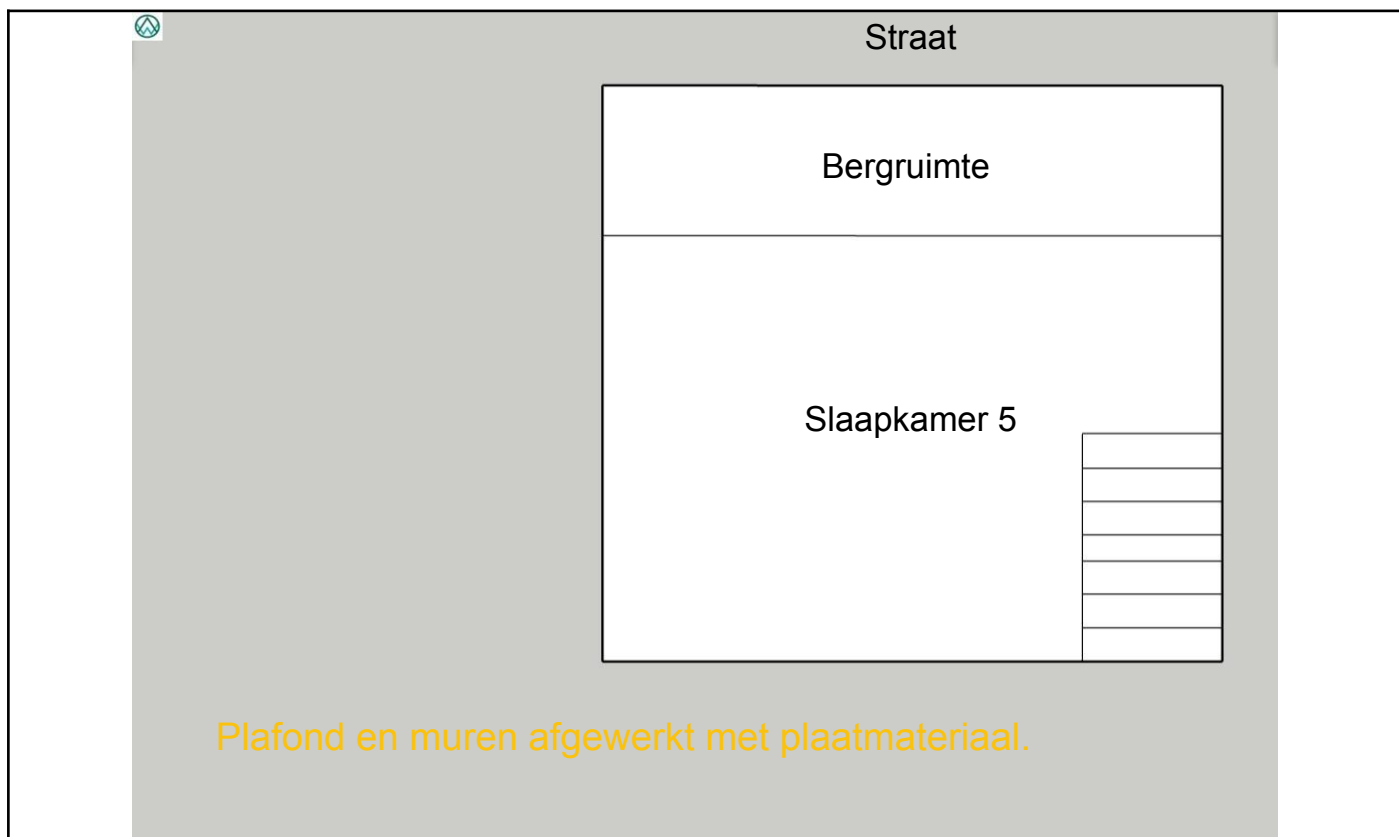
Plan 1.5: Plan verdieping 3 (zolder)

Beschrijving	Type	Actie
3. Plaatmateriaal plafonds	Advies	-

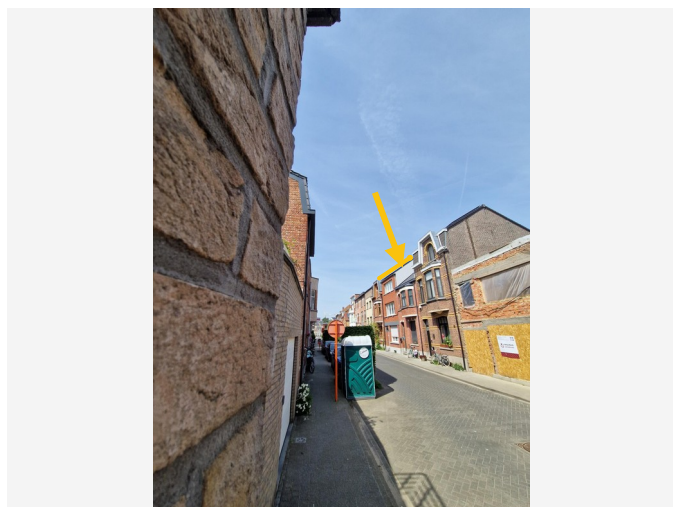
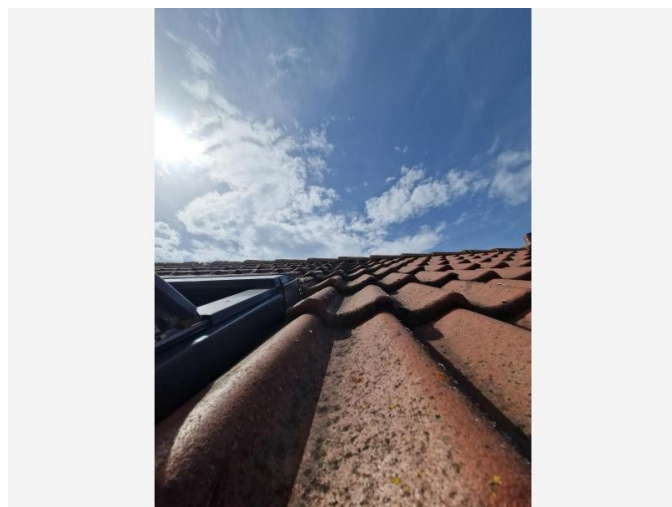
Beschrijving	Notitie	Terug te vinden op plannen
Fiche 9: Dak woning	De dakpannen op het schuine dak zijn niet-asbestverdacht.	-
Fiche 10: Recente verwarmingsketel	Verwarmingsketel van na 2000. Hieruit kunnen we stellen dat er geen asbest materiaal meer aanwezig is in de ketel (koord, koppelingen, plaatmateriaal).	-
Fiche 11: Mastiek/kit ramen	De ramen zijn van 2002. Dit is af te lezen in de spouw van de glaspartijen. Hieruit kunnen we met zekerheid stellen dat de kit/mastiek niet-asbestverdacht is.	-
