# Asbestinventarisatattest

Meerbeekhof 14, 3190 Boortmeerbeek

Attestnummer : 20260820-000319.000

**Asbestveilig** (maar niet asbestvrij)

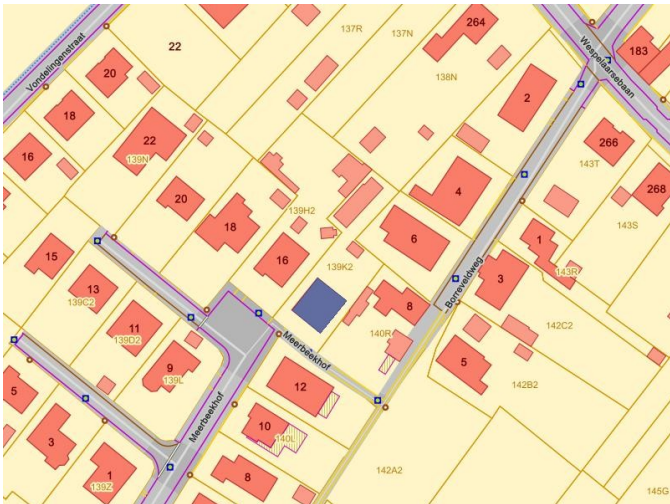
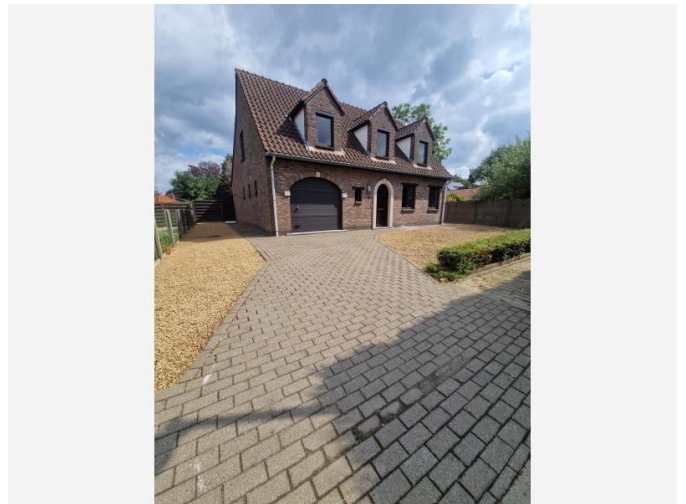
## Zone 1: Hoofdgebouw

- 1 Asbestmateriaal**
- 2 Beperkingen**
- 0 Uitsluitingen
- 0 Roerende goederen
- 0 Puin, steenslag, (water)bodem
- 0 Adviezen
- 4 Geen asbest**

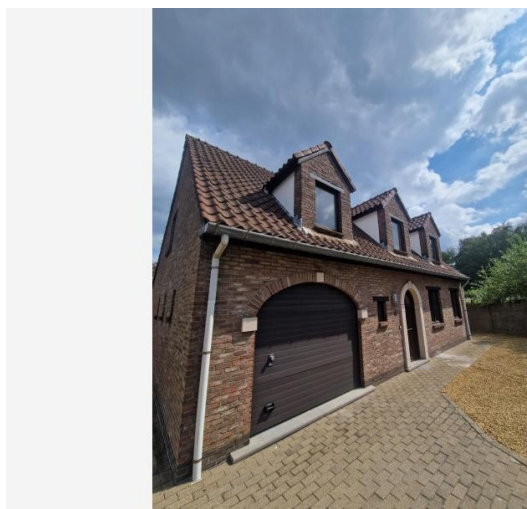
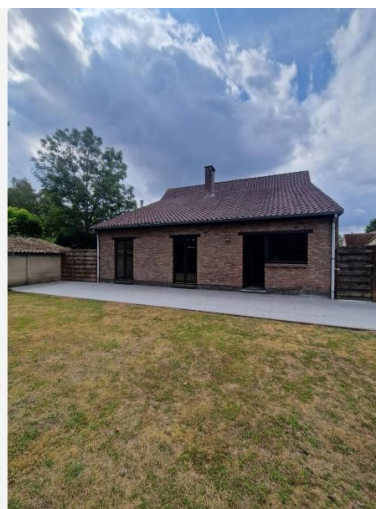
### Fiche 8: Dak woning

| Beschrijving | Notitie | Terug te vinden op plannen |
|---|---|---|
| Fiche 8: Dak woning | - | - |
