Asbestinventarisatetest

Haachtsesteenweg 396, 1910 Kampenhout

Attestnummer : 20260619-000382.000

Niet-asbestveilig

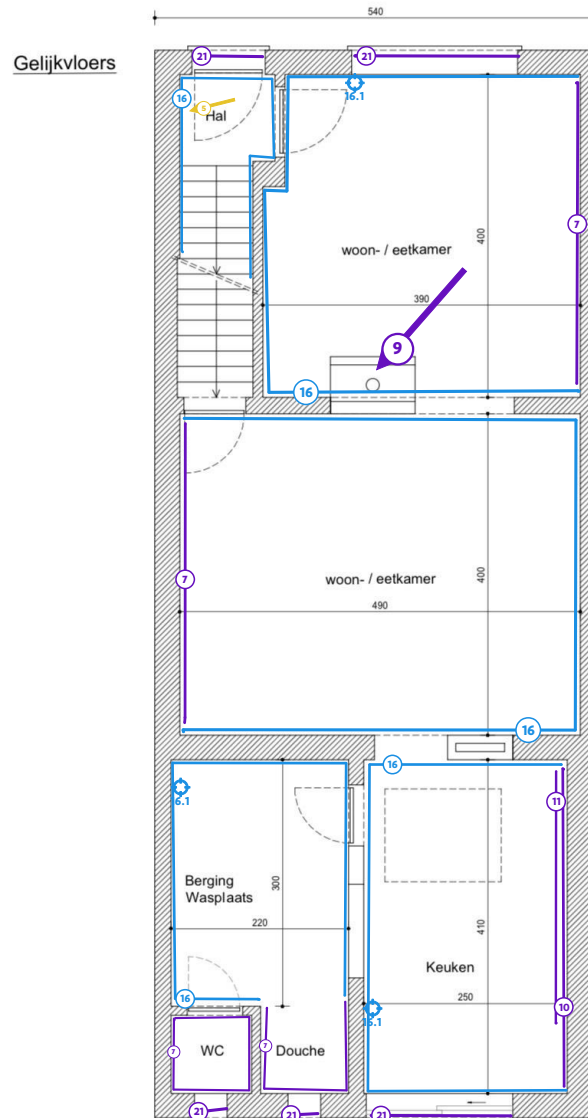
Plan 1.2: Gelijkvloers

Beschrijving	Type	Actie
5. Bakeliet meter- en zekering kast	Asbestmateriaal	Zorgvuldig beheren
7. Valse wand(en)/voorzetswand(en) - Gipskarton-Pvc-hout	Advies	-
9. Dichtingskoord (Niet verdacht)	Advies	-

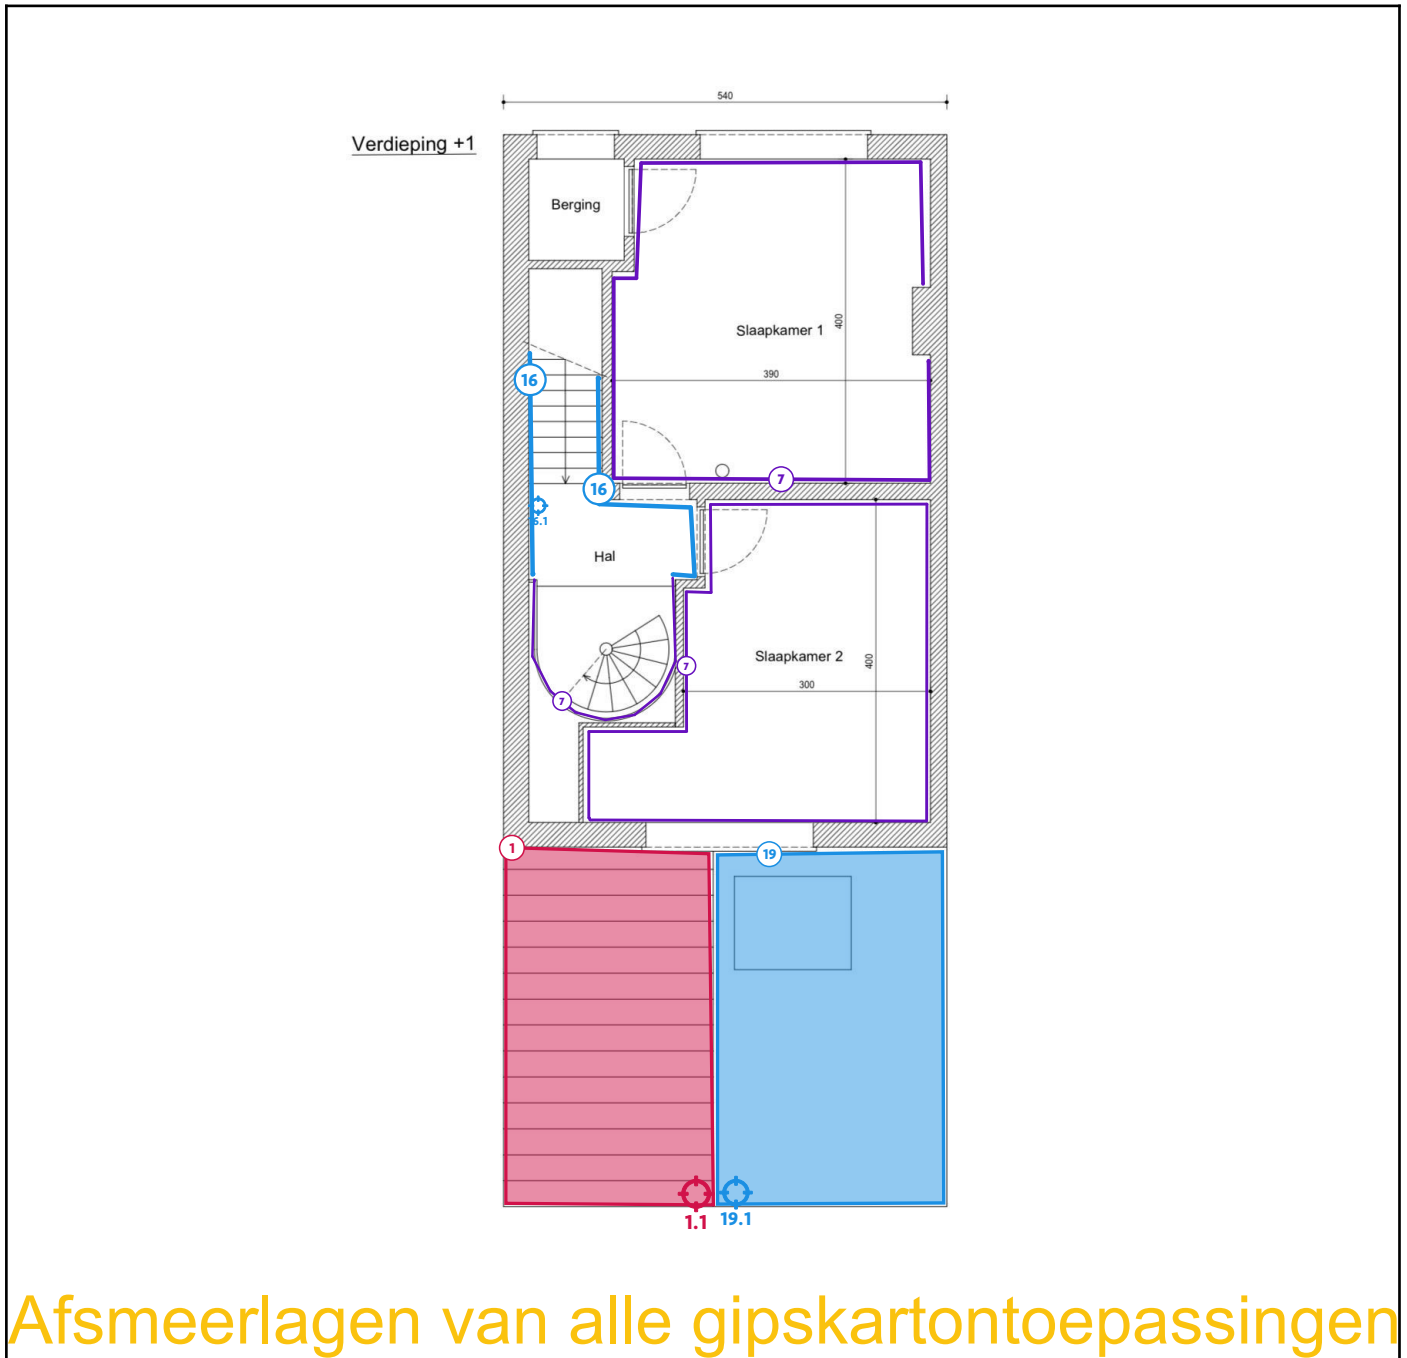
Plan 1.5: 1 ste verdieping

Beschrijving	Type	Actie
1. dakbedekking wasplaats - golfplaten	Asbestmateriaal	Dringend verwijderen
1.1 Code: M06	Puntmonster	-

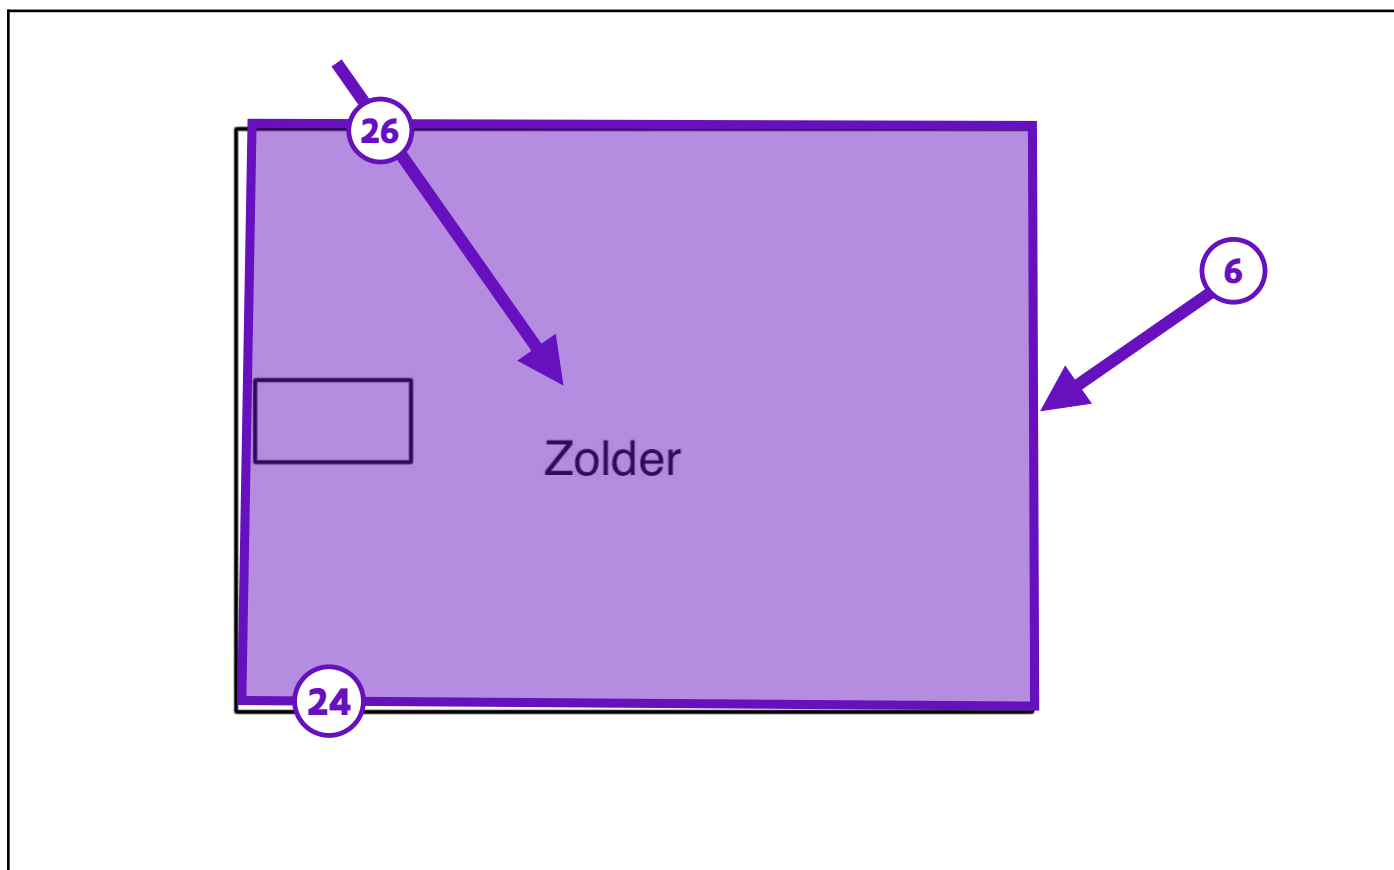
Plan 1.11: Zolder hoofdbouw

Beschrijving	Type	Actie
6. Binnenzijde en bovenzijde van de schouw	Beperking	-
24. Dakbedekking - niet verdacht	Overige ruimte of materiaal	-
26. Rookgaskanalen - niet verdacht	Overige ruimte of materiaal	-

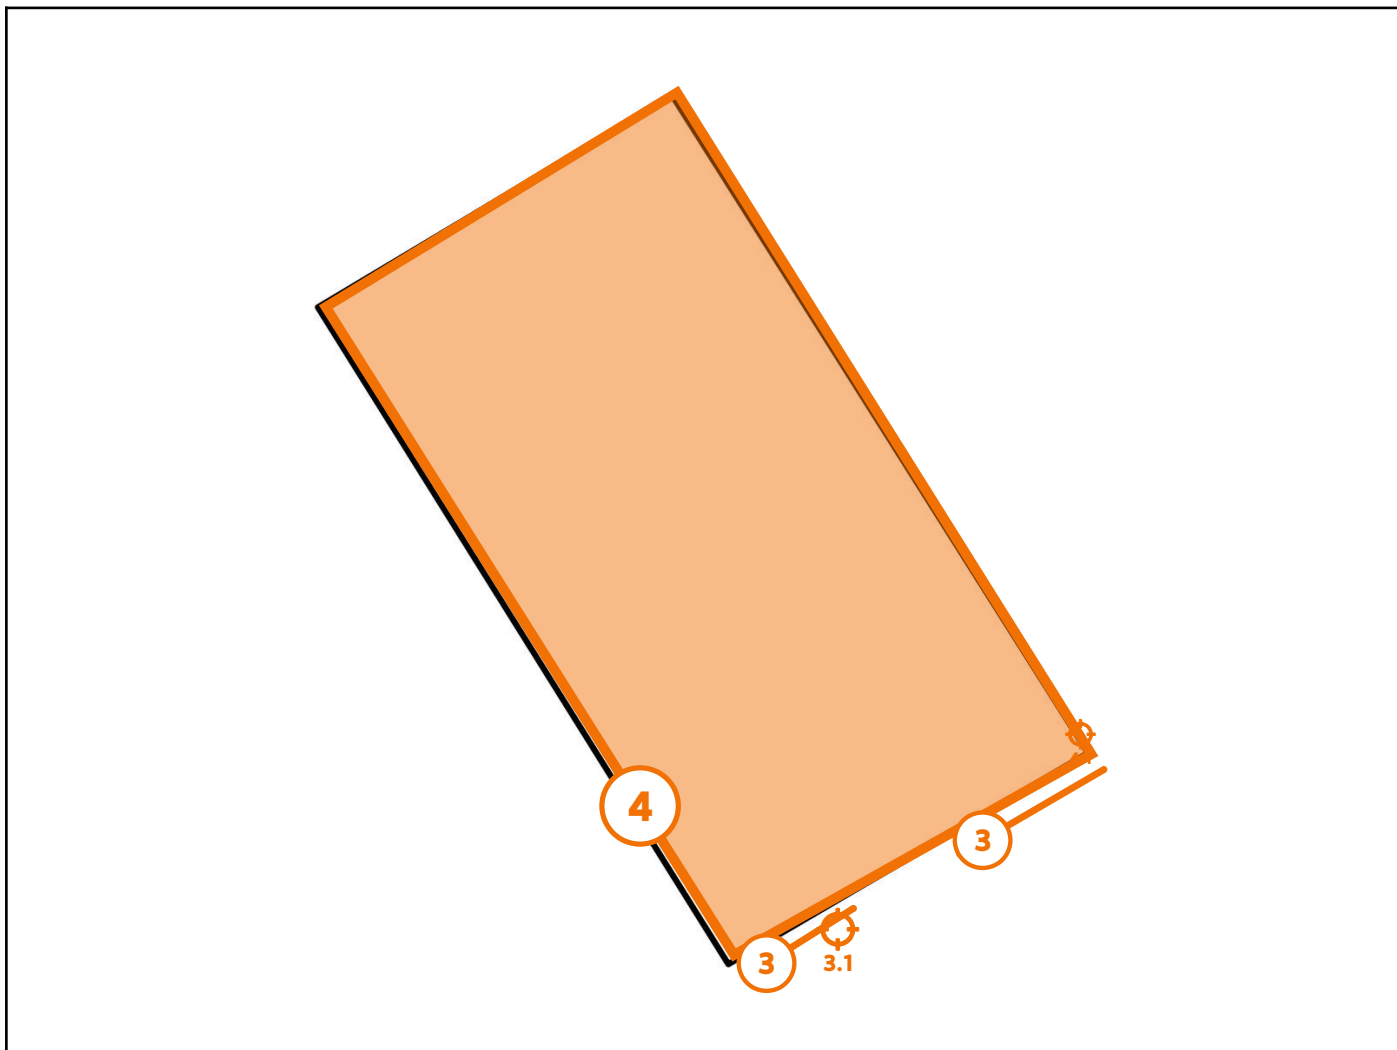
Plan 3.1: Garage plan

Beschrijving	Type	Actie
3. Cementplaat gevel garage	Asbestmateriaal	Verwijderen
3.1 Code: M09	Puntmonster	-
4. dakbedekking garage - golfplaten	Asbestmateriaal	Verwijderen
4.1 Code: M07	Puntmonster	-

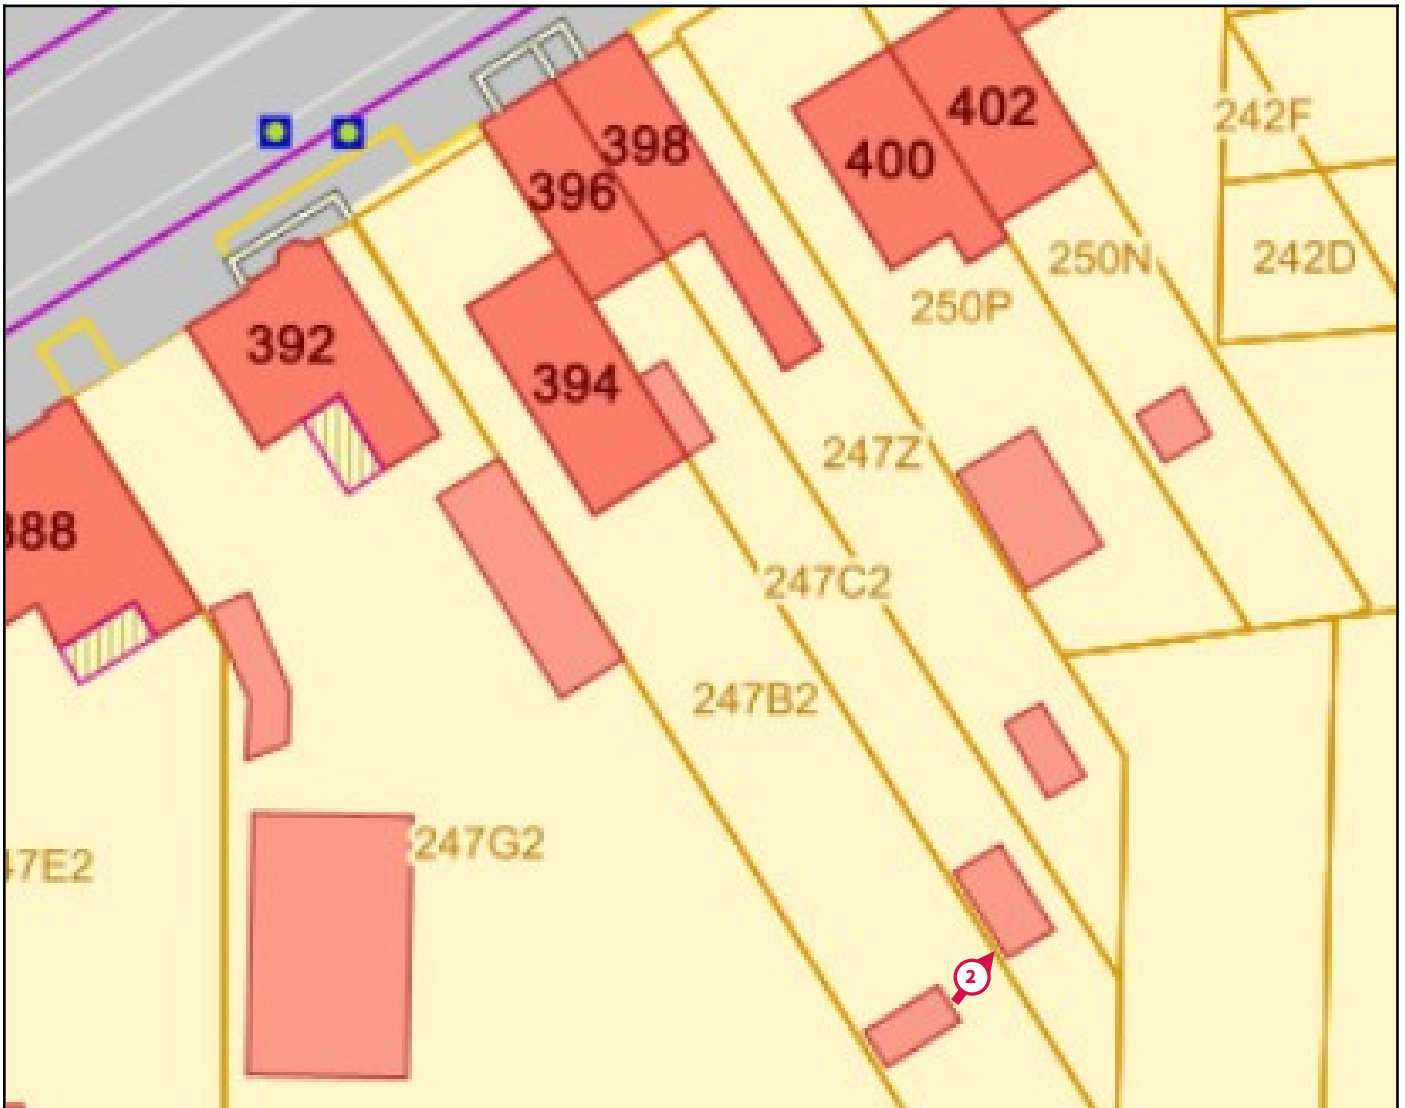
Plan 4.1: Vaststellingen buiten de constructies

Beschrijving	Type	Actie
2. Afval cementplaat naast garage	Asbestmateriaal	Dringend verwijderen

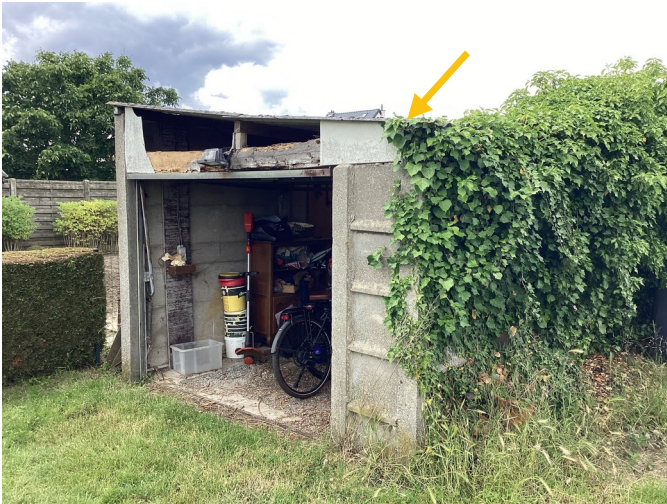
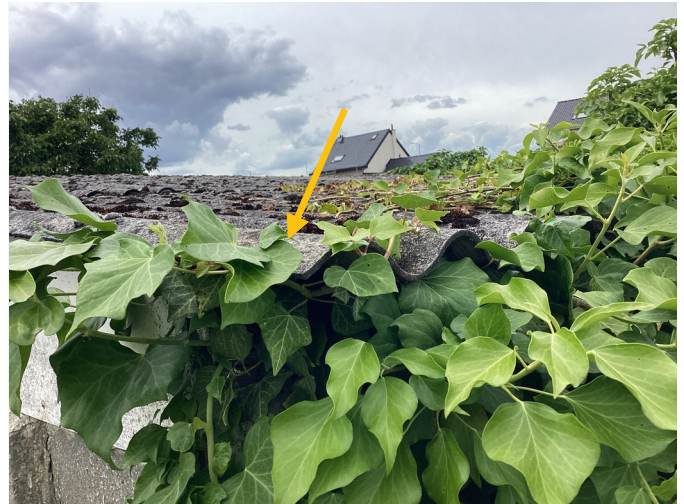
Beschrijving	Cementplaat gevel garage
Omgeving	Grenst aan binnen- en buitenlucht
Primaire drager	Wand buitenschil
Asbestmateriaal	Plaat, paneel, tablet - Type Menuiserite
Bindmiddel van asbestmateriaal	Cement
Gebondenheid op basis van bindmiddel	Hecht
Hoeveelheid (oppervlakte - dikte - aantal)	• 9,40 m ² - 0,50 cm - 1 stuk
Totaal volume	0,047 m ³
Eenvoudig bereikbaar	Ja
Bevestigingswijze	• Genageld, geniet
Identificatiemethode	Een monstername door de asbestdeskundige met laboanalyse door een asbestlabo.
Destructieve handeling voor identificatie	Nee
Opmerking	De opgegeven hoeveelheid is een schatting.

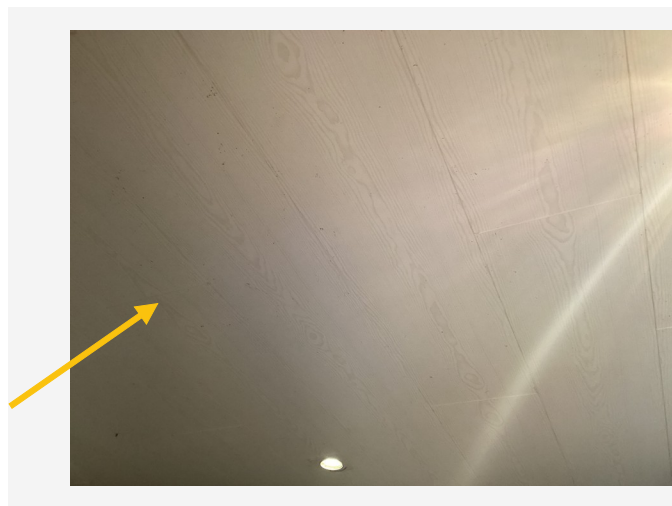
Detailfoto

Informatie over een materiaal dat de asbestdeskundige niet kan waarnemen of vaststellen

Het plafond bestaat uit niet-asbestverdachte gipskartonplaten/hout-/pvc platen . Zonder destructie is het niet mogelijk om na te gaan of er asbestverdachte materialen aanwezig zijn achter de gipskartonplaten/hout-/pvc platen.

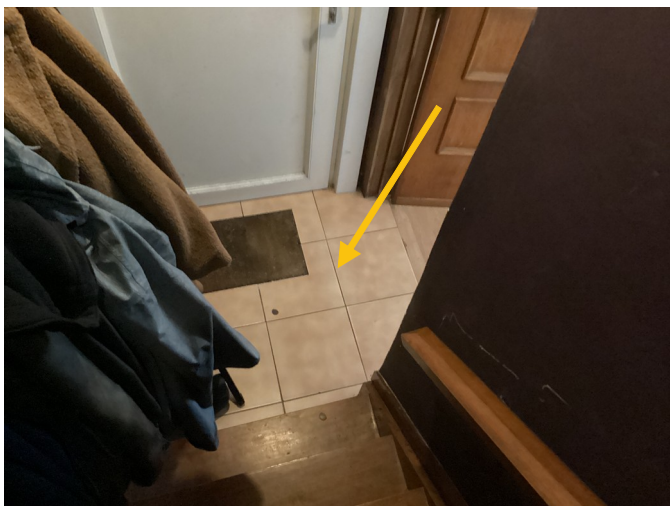
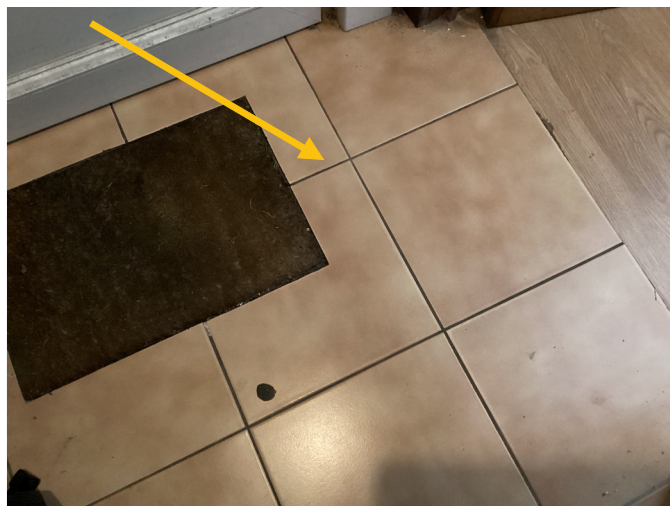
Informatie over een materiaal dat de asbestdeskundige niet kan waarnemen of vaststellen

Op moment van de inspectie kon niet worden nagegaan of de

tegellijm onder de vloertegels of achter de plinttegels asbestverdacht is. Bij renovatie of verwijdering van de tegels dient het materiaal te worden geanalyseerd voor de werken van start gaan.

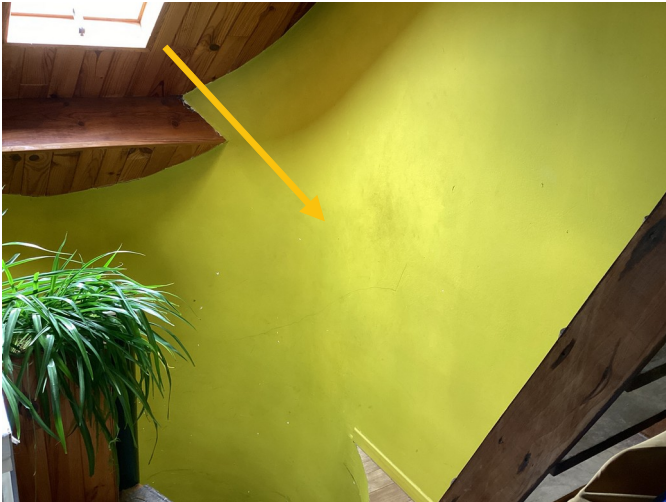
Fiche 14: Afsmeerlagen aan voegen tussen gipskartonplaten

Informatie over een materiaal dat de asbestdeskundige niet kan waarnemen of vaststellen

De afsmeerlaag tussen de gipskartonplaten is niet waarneembaar.

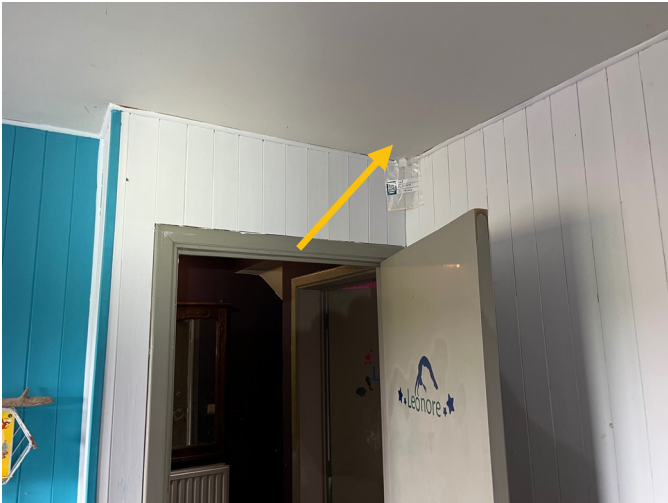
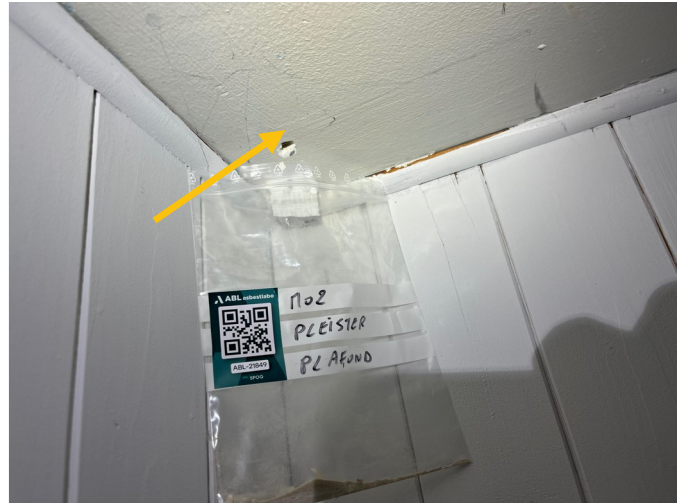
Fiche 15: Pleisterwerk plafonds

Geen asbest

#	Type	Referentie	Resultaat
15.1	Mengmonster	M02	Geen asbest

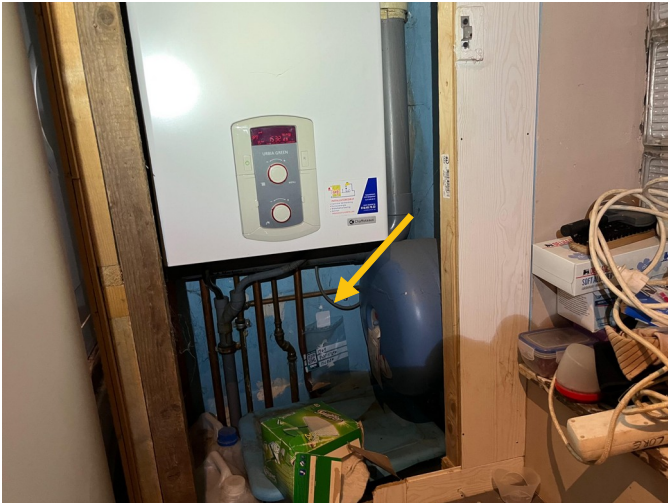
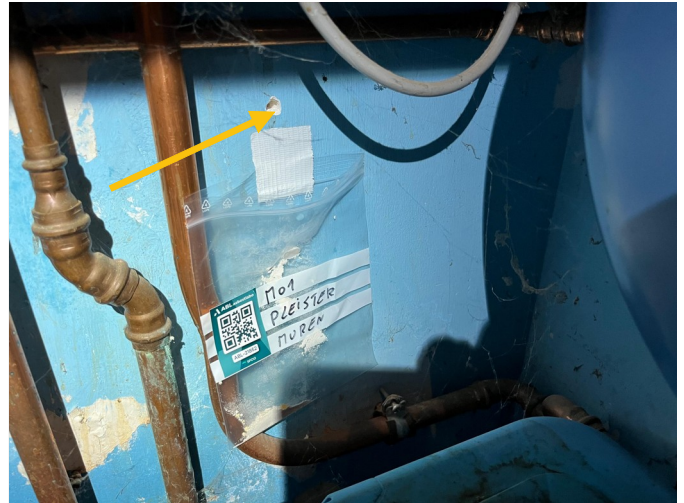
Fiche 16: Pleisterwerk wanden

Geen asbest

#	Type	Referentie	Resultaat
16.1	Mengmonster	M01	Geen asbest

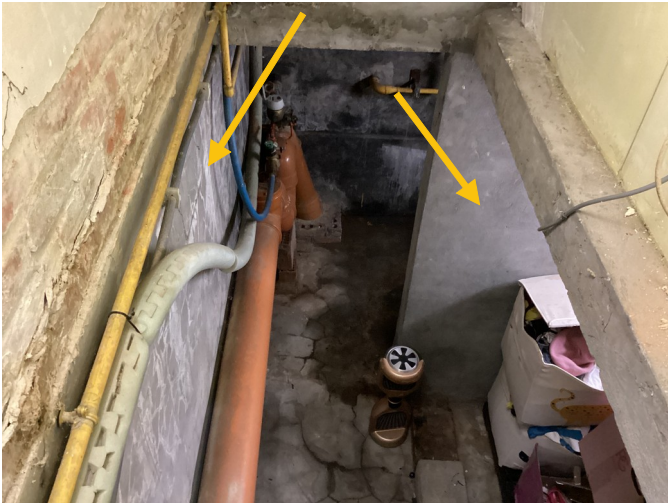
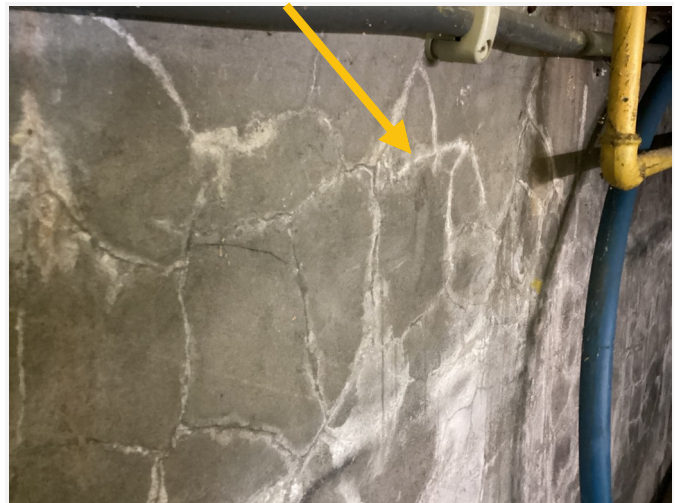
Fiche 17: Cementering binnen

Geen asbest

#	Type	Referentie	Resultaat
17.1	Mengmonster	M03	Geen asbest
