# Asbestinventarisatetest

Camille Huysmanslaan 120/4C, 2020 Antwerpen

Attestnummer : 20260629-000258.000

**Niet-asbestveilig**

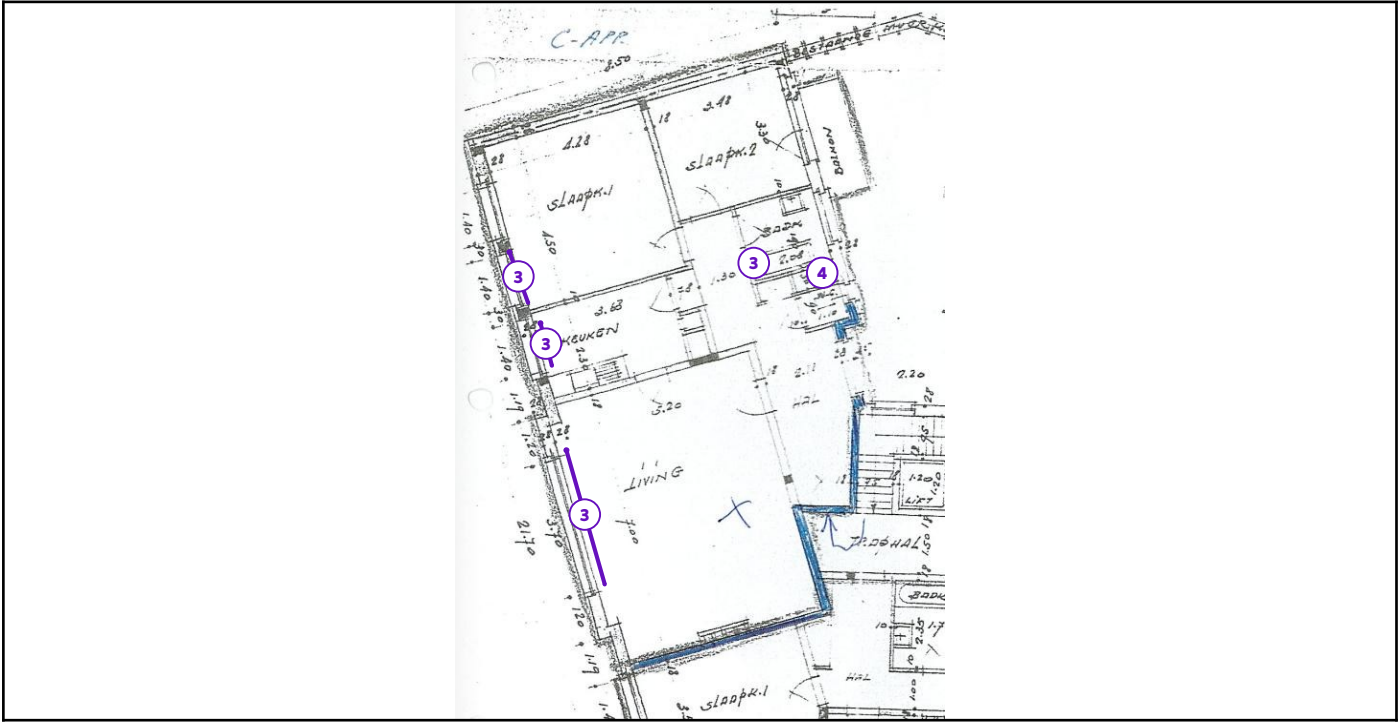
# Plan 1.2: Appartement +4

| Beschrijving | Type | Actie |
|---|---|---|
| 4. Afvoer technische schacht | Advies | - |

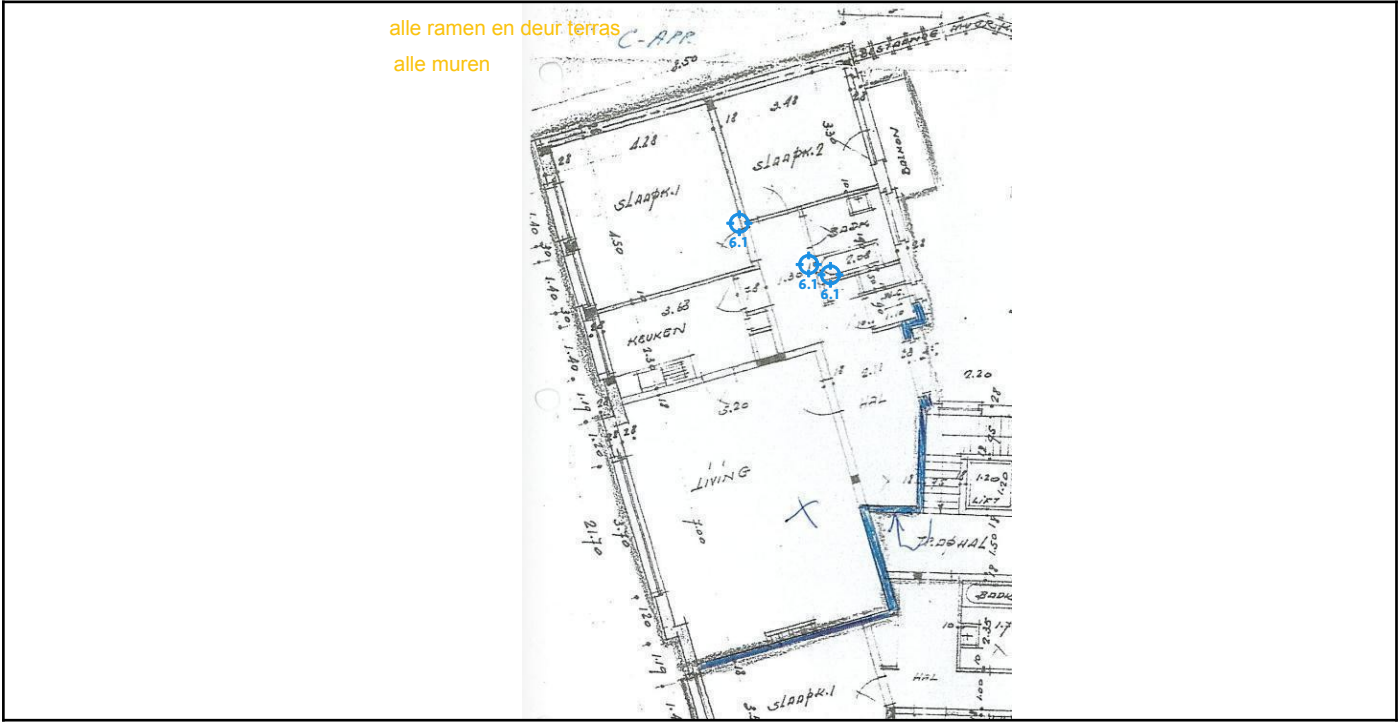
# Plan 1.4: Appartement +4 (muren)

| Beschrijving | Type | Actie |
|---|---|---|
| 7. Afdichtingsmateriaal aan schrijnwerk | Overige ruimte of materiaal | - |
