# Asbestinventarisatetest

Akkerstraat 4, 2540 Hove

Attestnummer : 20260416-000478.000

Uitgegeven op : 16.04.2026

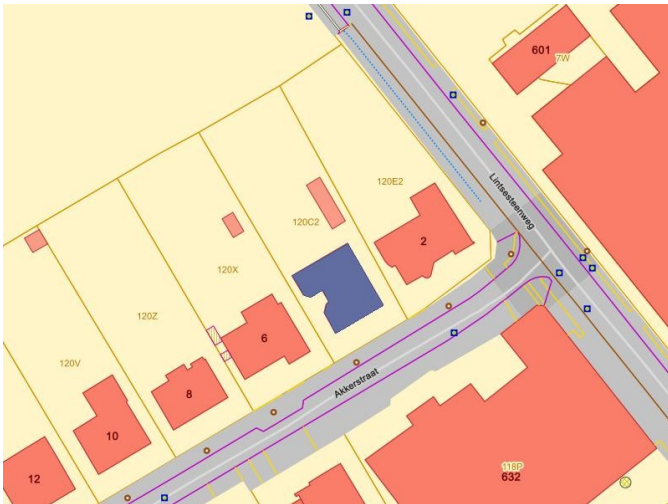
# Zone 1: Hoofdgebouw

**2 Asbestmaterialen**

5. Pleisterwerk plafonds	Geen asbest	-
5.1 Code: ID03	Mengmonster	-
6. Pleisterwerk wanden	Geen asbest	-
6.1 Code: ID02	Mengmonster	-

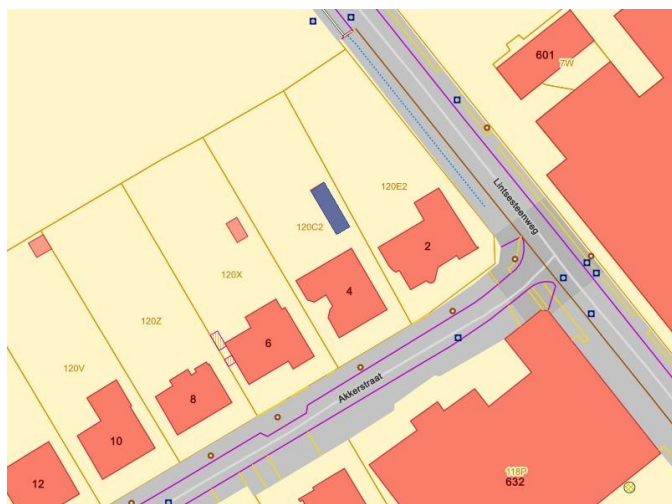
## Zone 2: Bijgebouw

- 0 Asbestmaterialen
- 0 Beperkingen
- 0 Uitsluitingen
- 0 Roerende goederen
- 0 Puin, steenslag, (water)bodem
- 1 Advies**
- 0 Geen asbest
