# Asbestinventarisatetest

Moeshofstraat 85, 2170 Antwerpen

Attestnummer : 20260217-000094.000

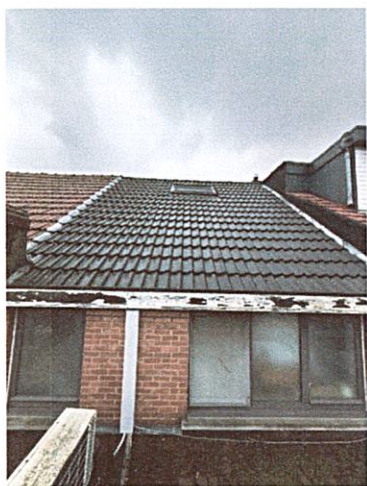
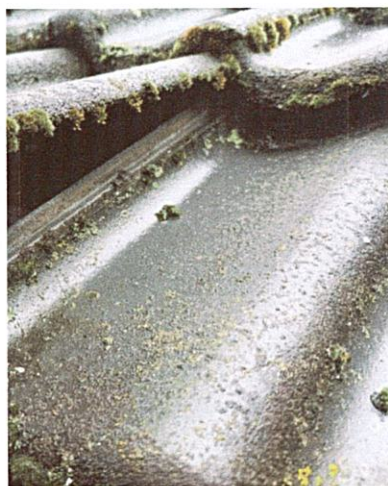
### Fiche 9: Dakbedekking

| Opmerking | Deze oppervlakte, volumes en gewichten zijn niet gemeten, maar geschat op basis van een benadering van de aanwezige roofing (de opgegeven hoeveelheden mogen niet gebruikt worden als maatstaf voor heffingen). Om gevolgschade en lekkages te voorkomen en niet destructief te werk te gaan, is alleen de toplaag bemonsterd. We kunnen geen uitspraak doen over de onderliggende lagen. Bij renovatie of sloop dient er een destructief onderzoek uitgevoerd te worden van de roofing. |
