Asbestinventarisatetest

Rozendaal 36B, 2440 Geel

Attestnummer : 20250921-000034.001

Uitgegeven op : 21.09.2025

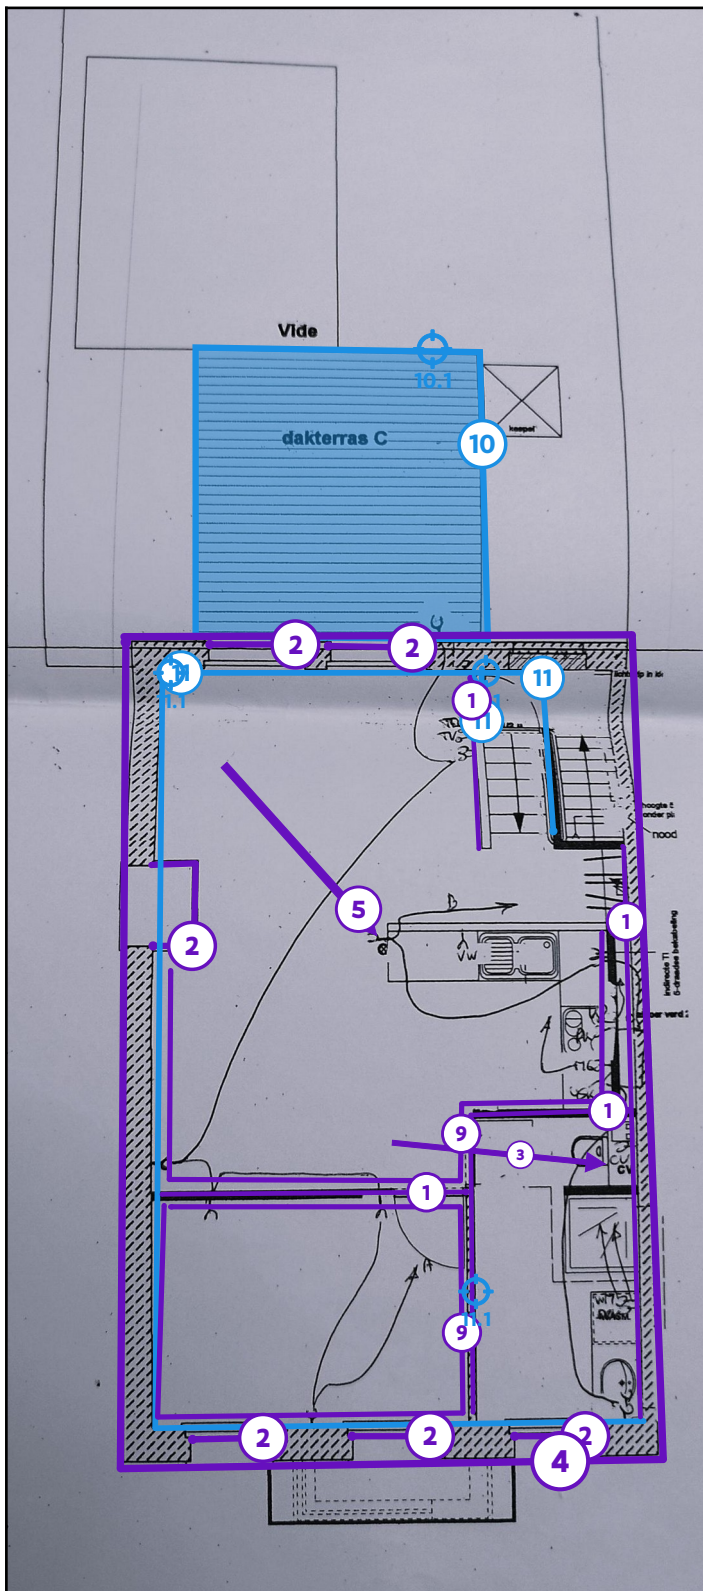
Plan 1.1: appartement v+2

1. valse binnenwanden	Advies	-
2. Kit/mastiek raamwerk	Advies	-
3. CV Ketel junkers	Advies	-
4. crepi buitengevel	Advies	-
5. paal leefruimte (verloren bekisting)	Advies	-
9. Sierlijsten	Advies	-
10. Roofing terras (onderlaag)	Geen asbest	-
10.1 Code: S2.	Puntmonster	-
11. Muurpleister	Geen asbest	-
11.1 Code: S1.	Mengmonster	-

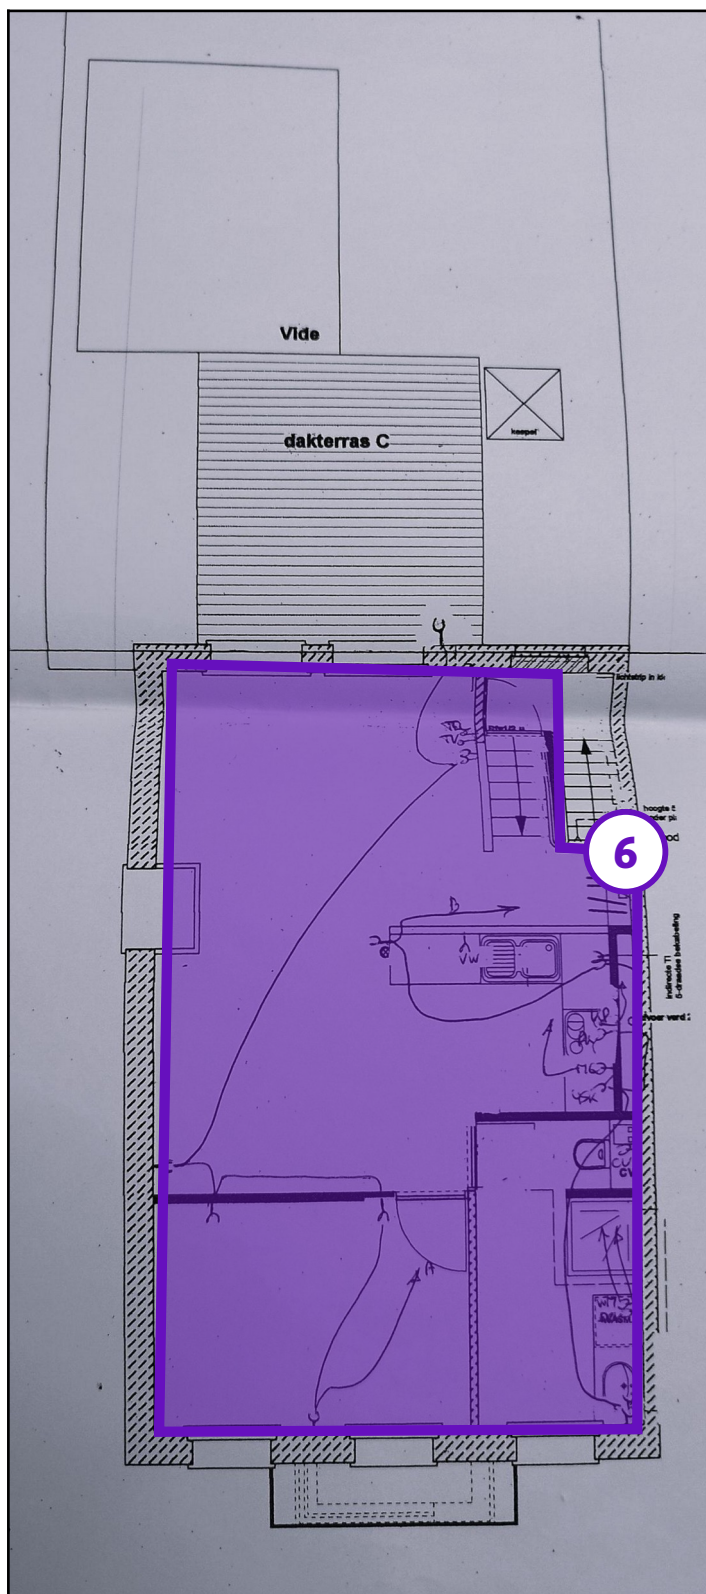
Plan 1.2: plafonds appartement v+2

6. plafonds	Advies	-
-------------	--------	---

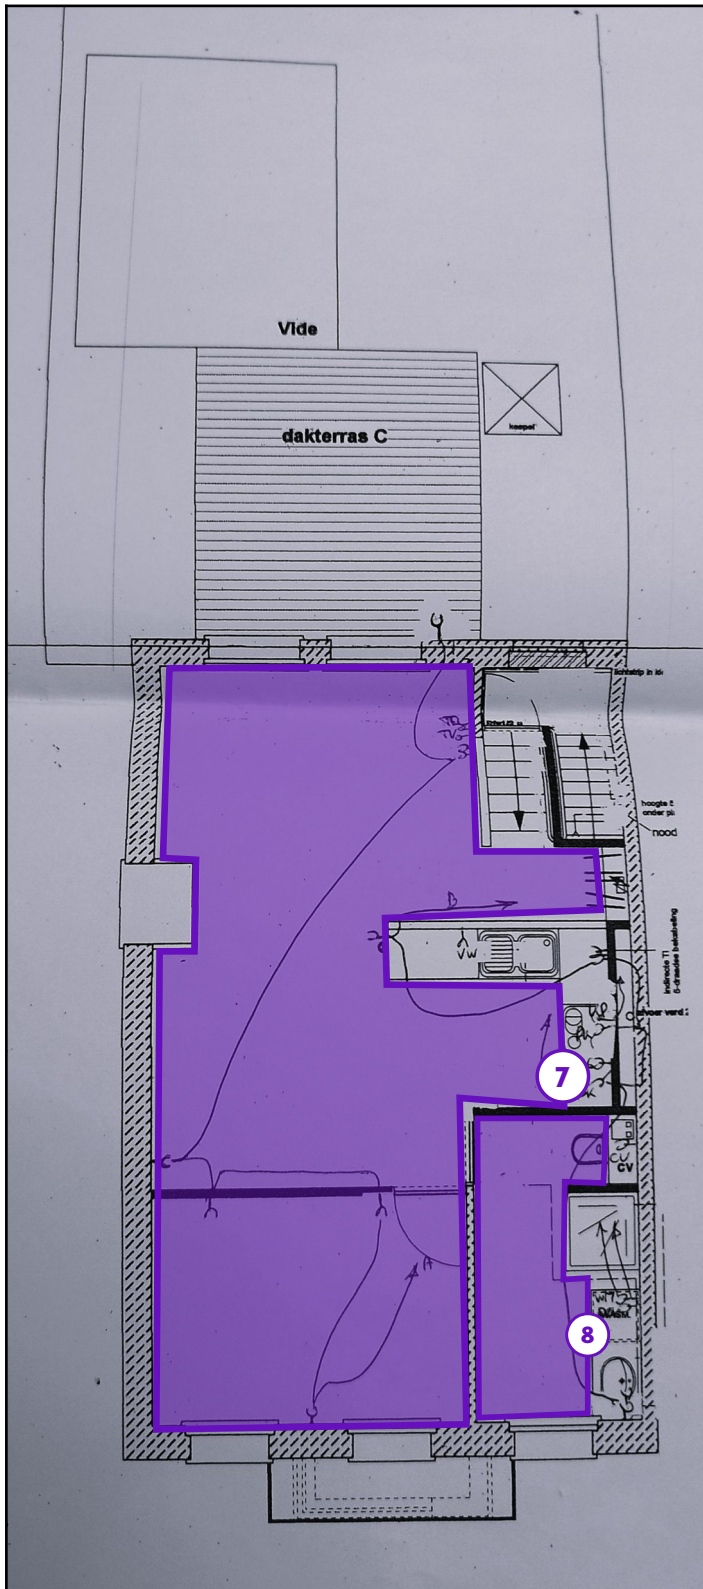
Plan 1.3: vloerplan appartement v+2

7. Vinylvloer appartement	Advies	-
8. laminaat vloer badkamer	Advies	-

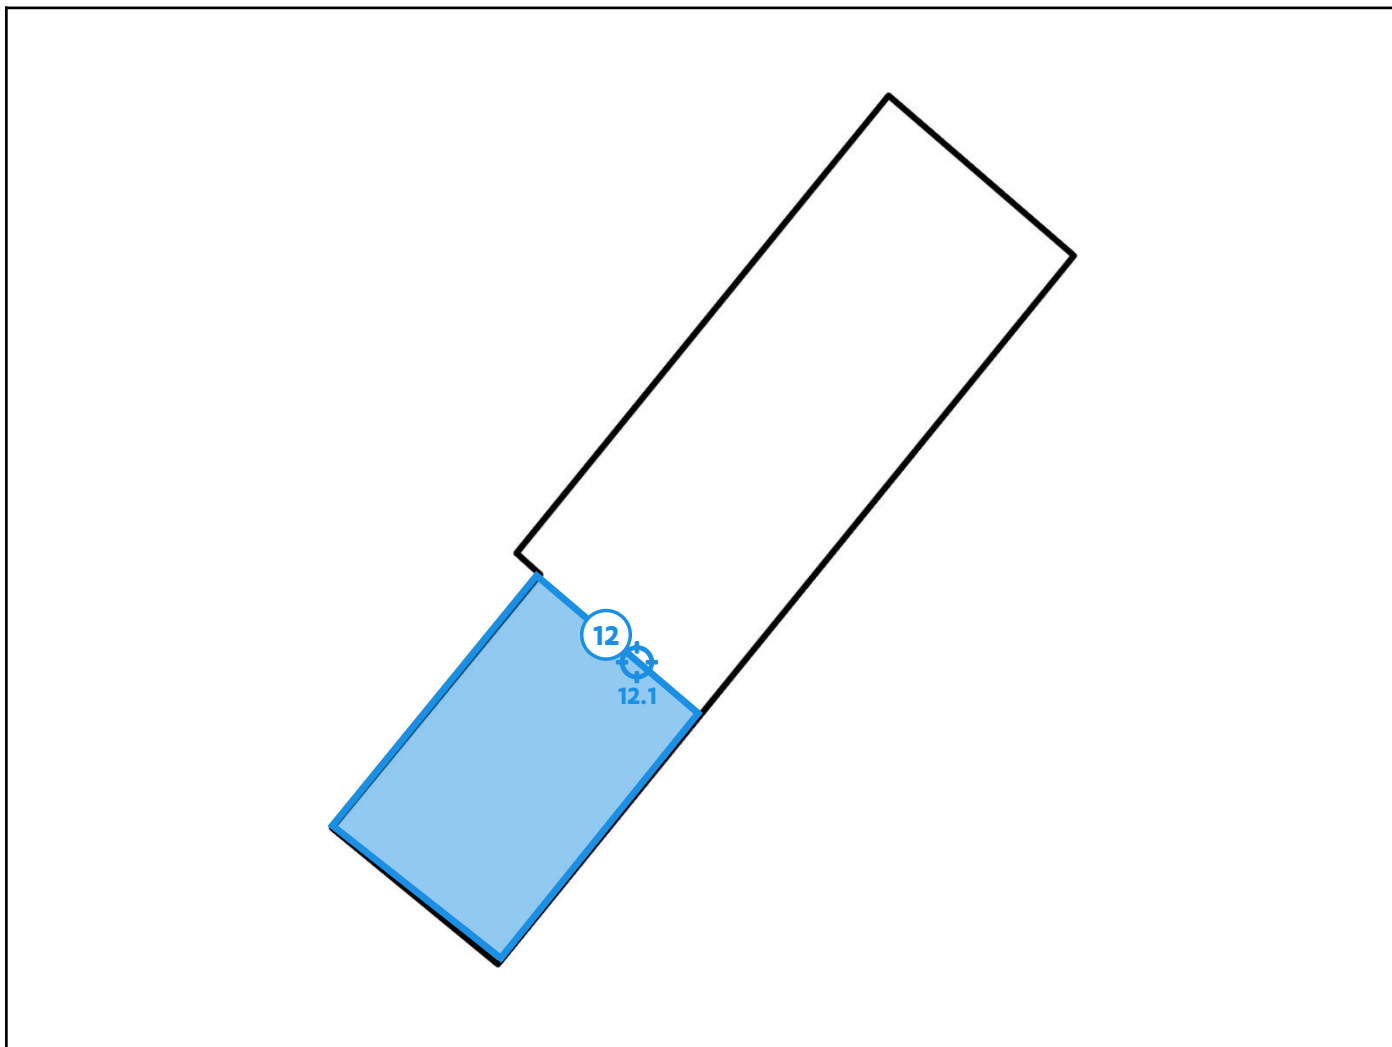
Plan 1.4: plat dak appartement V+2

Beschrijving	Type	Actie
12. Roofing plat dak	Geen asbest	-
12.1 Code: S3.	Puntmonster	-
