Asbestinventarisatetest

Standonk 3, 2440 Geel

Attestnummer : 20260518-000304.000

Uitgegeven op : 18.05.2026

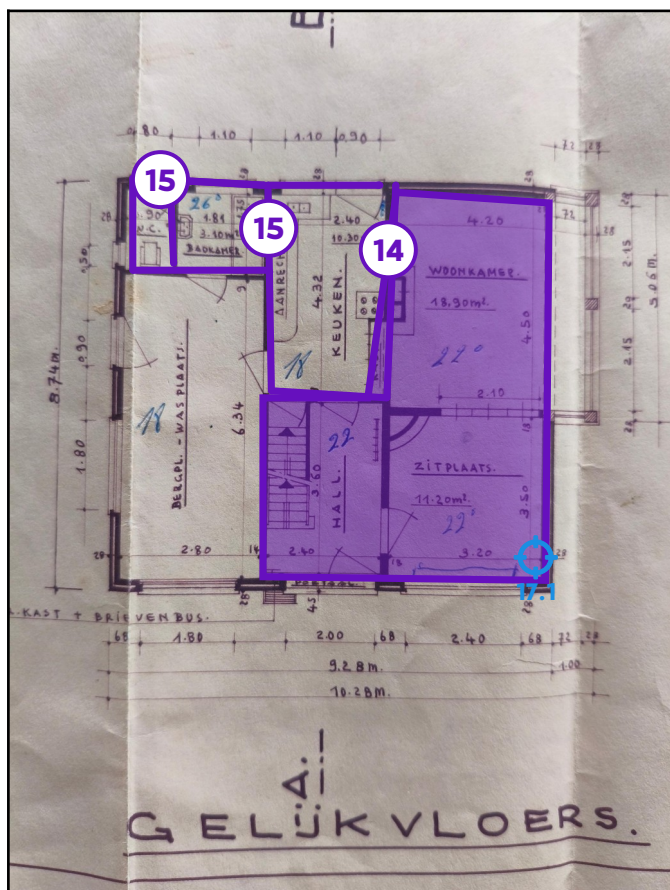
Plan 1.4: Gelijkvloers woning

Alle wanden zijn bepleisterd
 Alle schakelaar en stopcontacten zijn bakeliet

Beschrijving	Type	Actie
4. Bakeliet schakelaars/stopcontacten	Asbestmateriaal	Verwijderen
14. Valse plafonds niet verdacht	Advies	-
15. Faiencetegels (lijm)	Advies	-
17. Muren in pleisterwerk	Geen asbest	-
17.1 Code: muren	Mengmonster	-

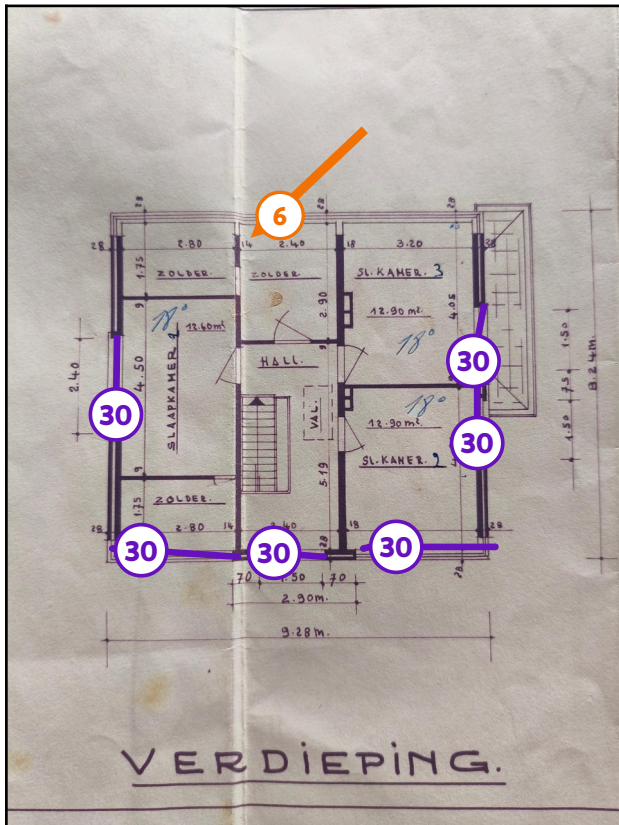
Plan 1.6: Eerste verdiep

Alle plafonds zijn vals op deze level
 Alle schakelaars en stopcontacten zijn van bakeliet

Beschrijving	Type	Actie
4. Bakeliet schakelaars/stopcontacten	Asbestmateriaal	Verwijderen
6. Schouwbus zolderkamer	Asbestmateriaal	Verwijderen
14. Valse plafonds niet verdacht	Advies	-
30. Kit niet verdacht	Overige ruimte of materiaal	-

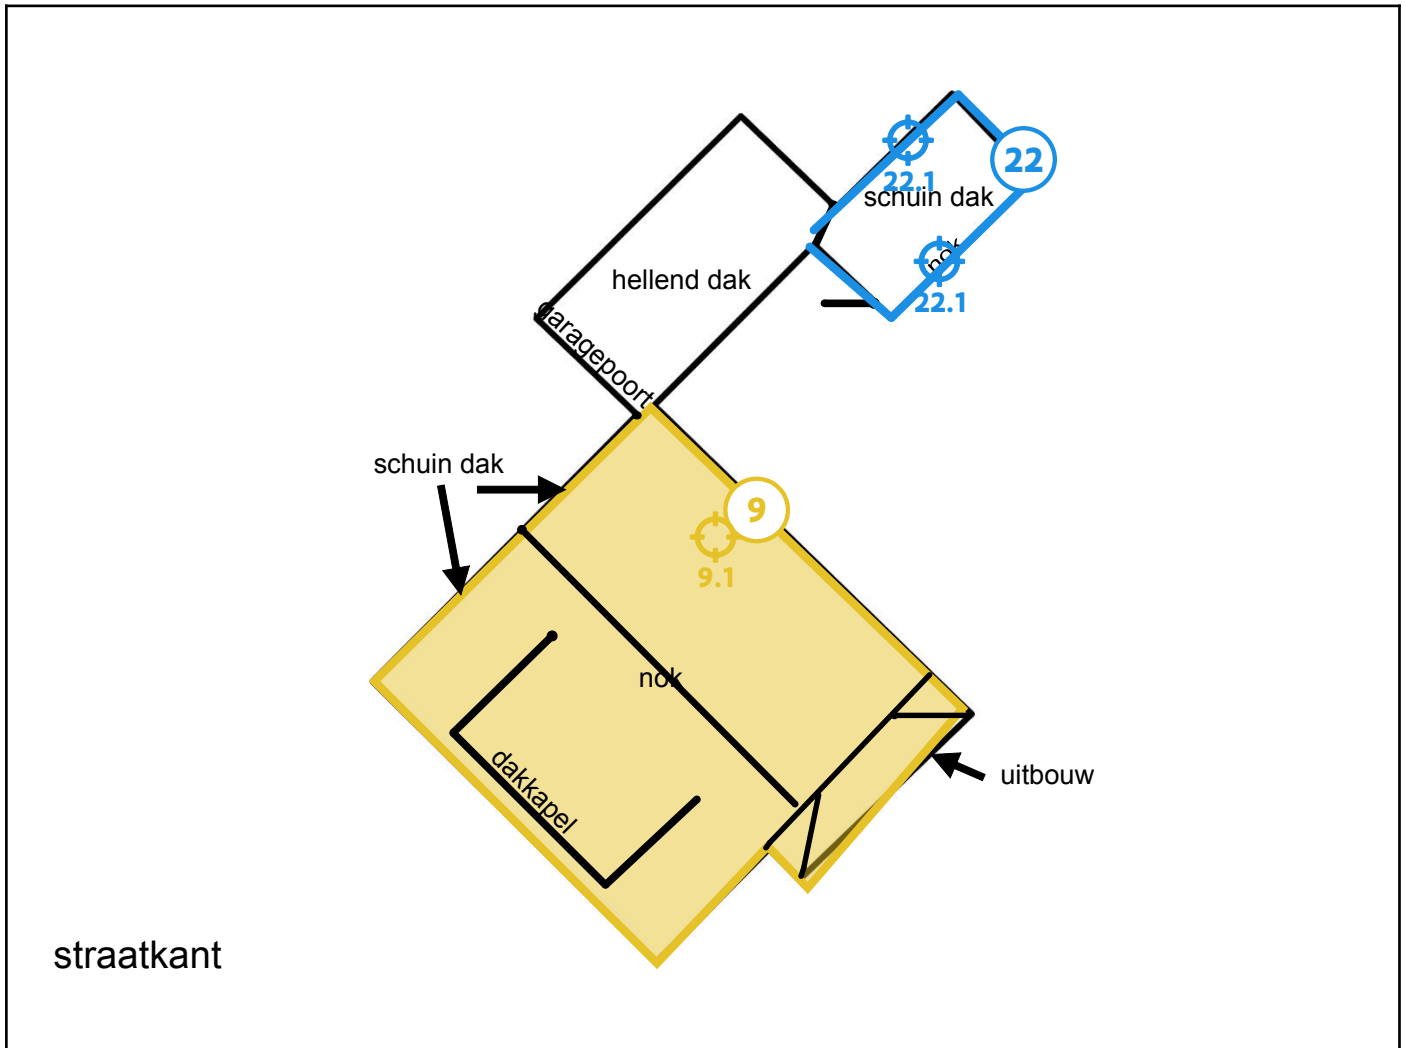
Plan 1.8: Hoofdgebouw plan

Beschrijving	Type	Actie
9. Onderdak woning type Menuiserite	Asbestmateriaal	Zorgvuldig beheren
9.1 Code: onderdak woning	Puntmonster	-
22. Cementering kleine garage	Geen asbest	-
22.1 Code: cementering kleine garage	Mengmonster	-

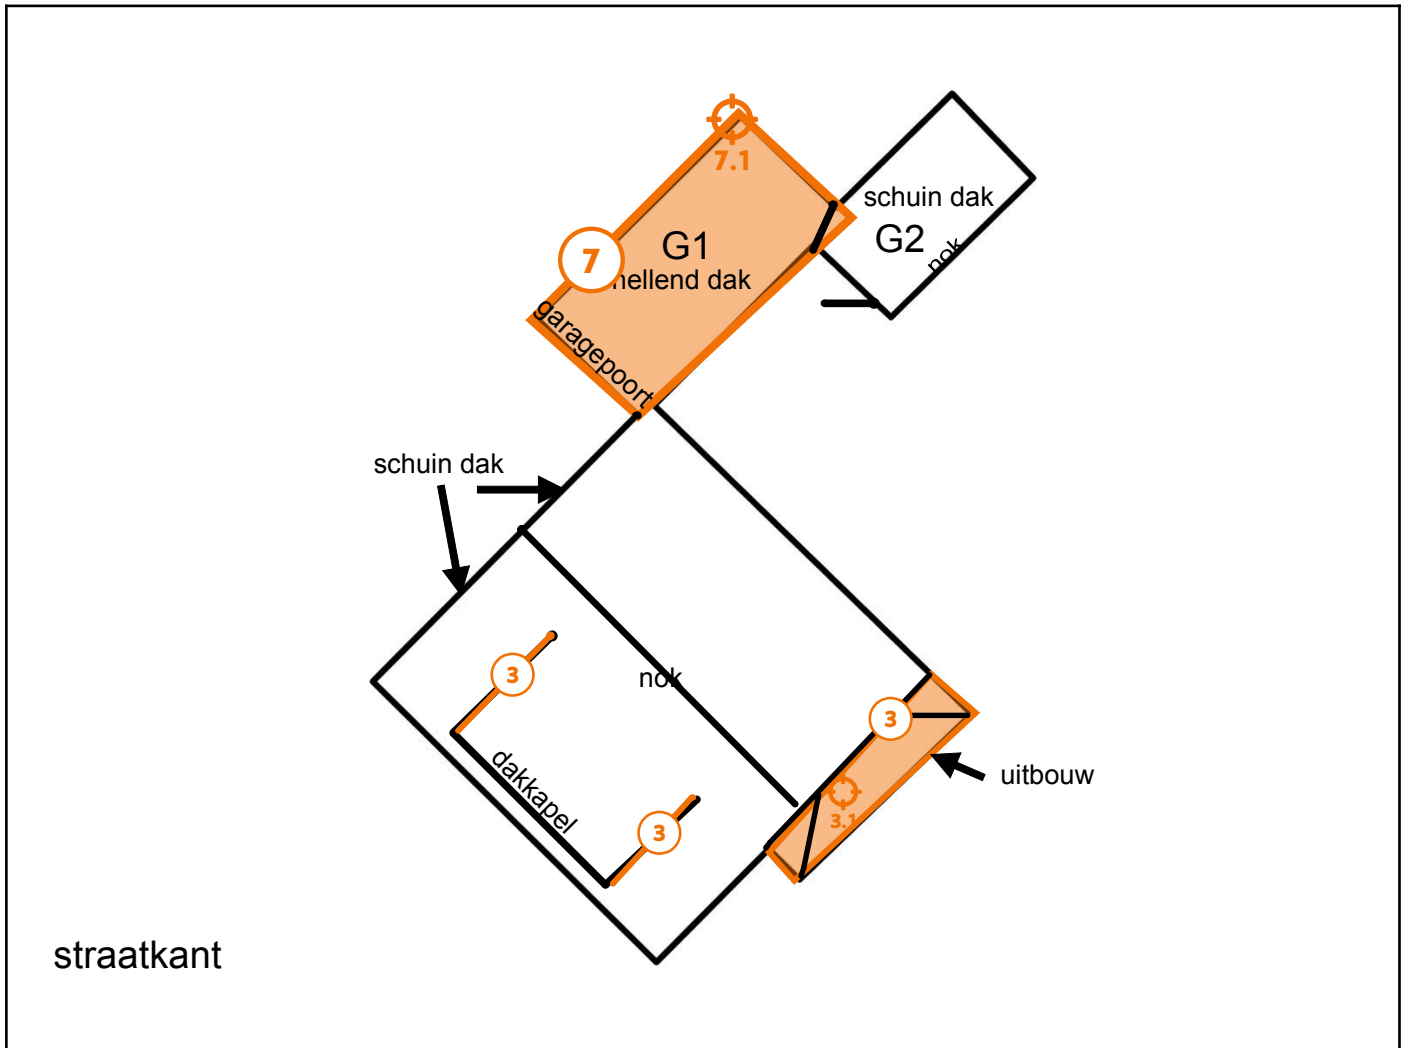
Plan 1.9: Hoofdgebouw plan

Beschrijving	Type	Actie
3. Dak en gevelleien woning	Asbestmateriaal	Verwijderen
3.1 Code: daklei en gevellei	Puntmonster	-
7. Golfplaten garage 1	Asbestmateriaal	Verwijderen
7.1 Code: golfplaten garage 1	Puntmonster	-

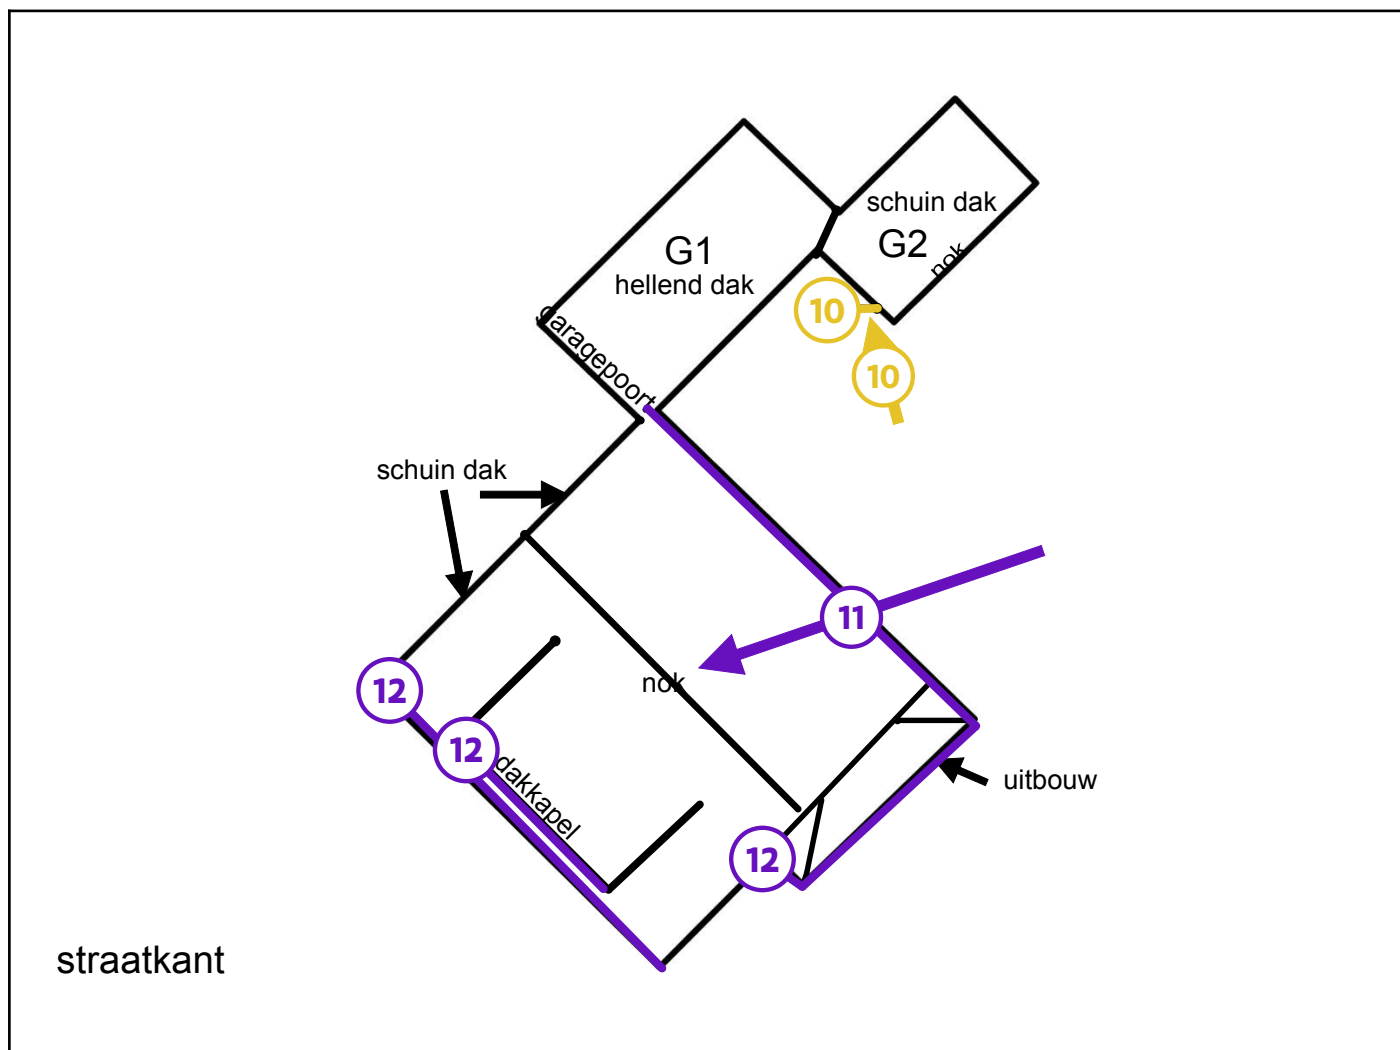
Plan 1.10: Hoofdgebouw plan

Beschrijving	Type	Actie
10. plaat cement deur garage 2	Asbestmateriaal	Zorgvuldig beheren
11. Schouw op het dak	Beperking	-
12. Dakgoot bevat niet asbestverdachte laag	Advies	-

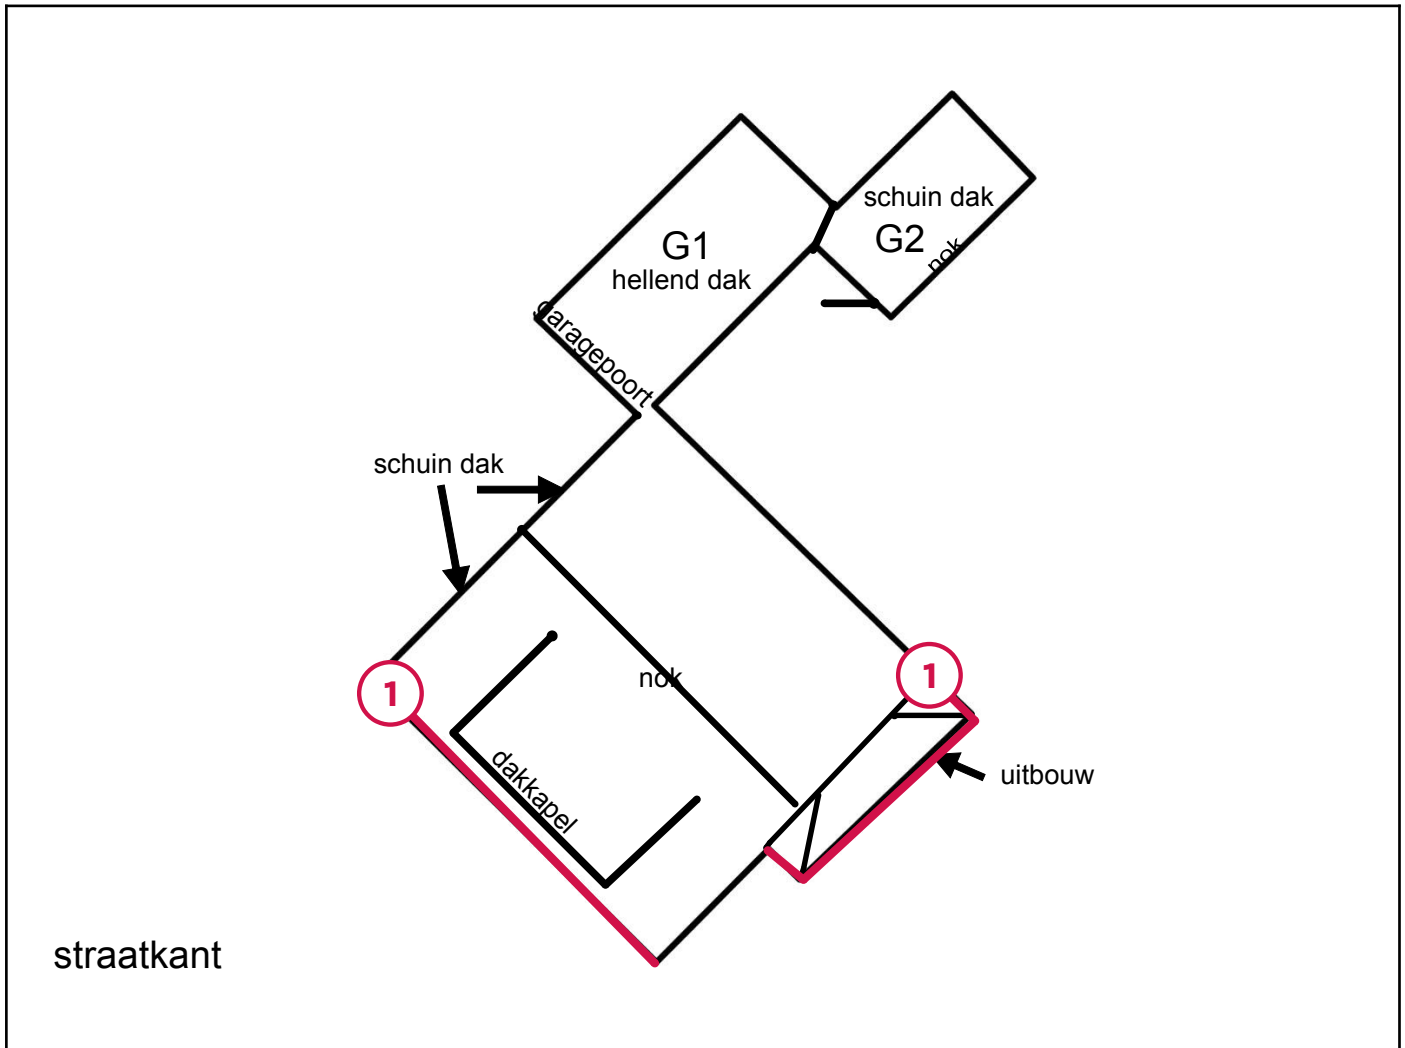
Plan 1.11: Hoofdgebouw plan

Beschrijving	Type	Actie
1. Slib/sediment dakgoot	Asbestmateriaal	Dringend verwijderen

Voor verwijdering het slib extra bevochtigen of fixeren om stof te voorkomen , niet breken om stof te beperken .

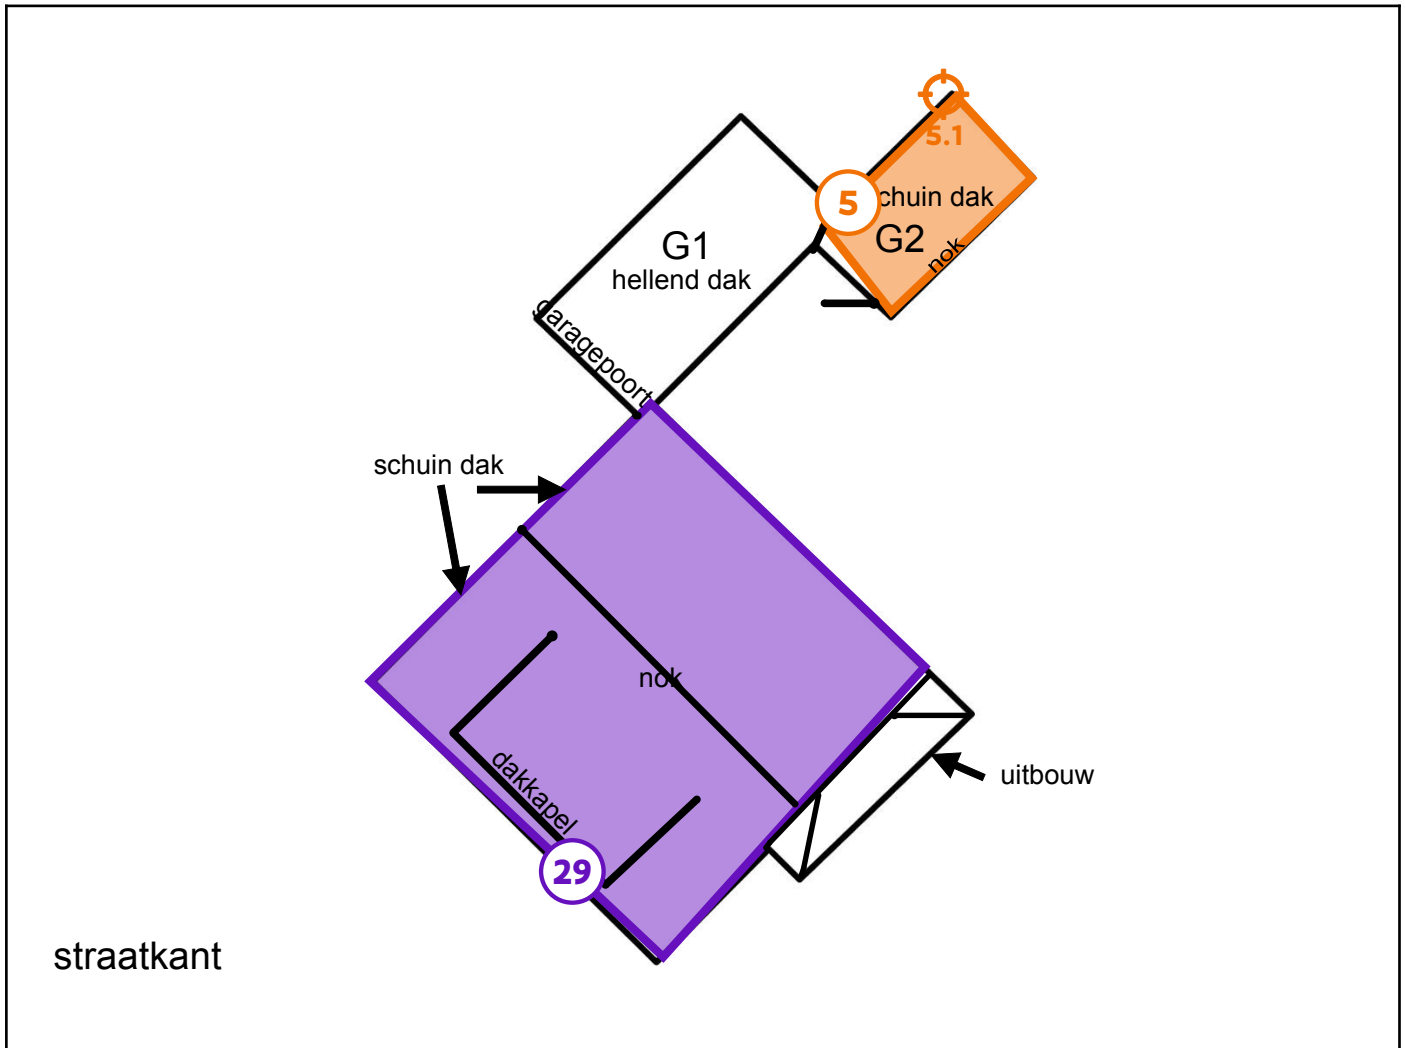
Plan 1.12: Hoofdgebouw plan

Beschrijving	Type	Actie
5. Golfplaten garage 2	Asbestmateriaal	Verwijderen
5.1 Code: golfplaten garage 2	Puntmonster	-
29. Dakbedekking woning bestaande uit pannen	Overige ruimte of materiaal	-

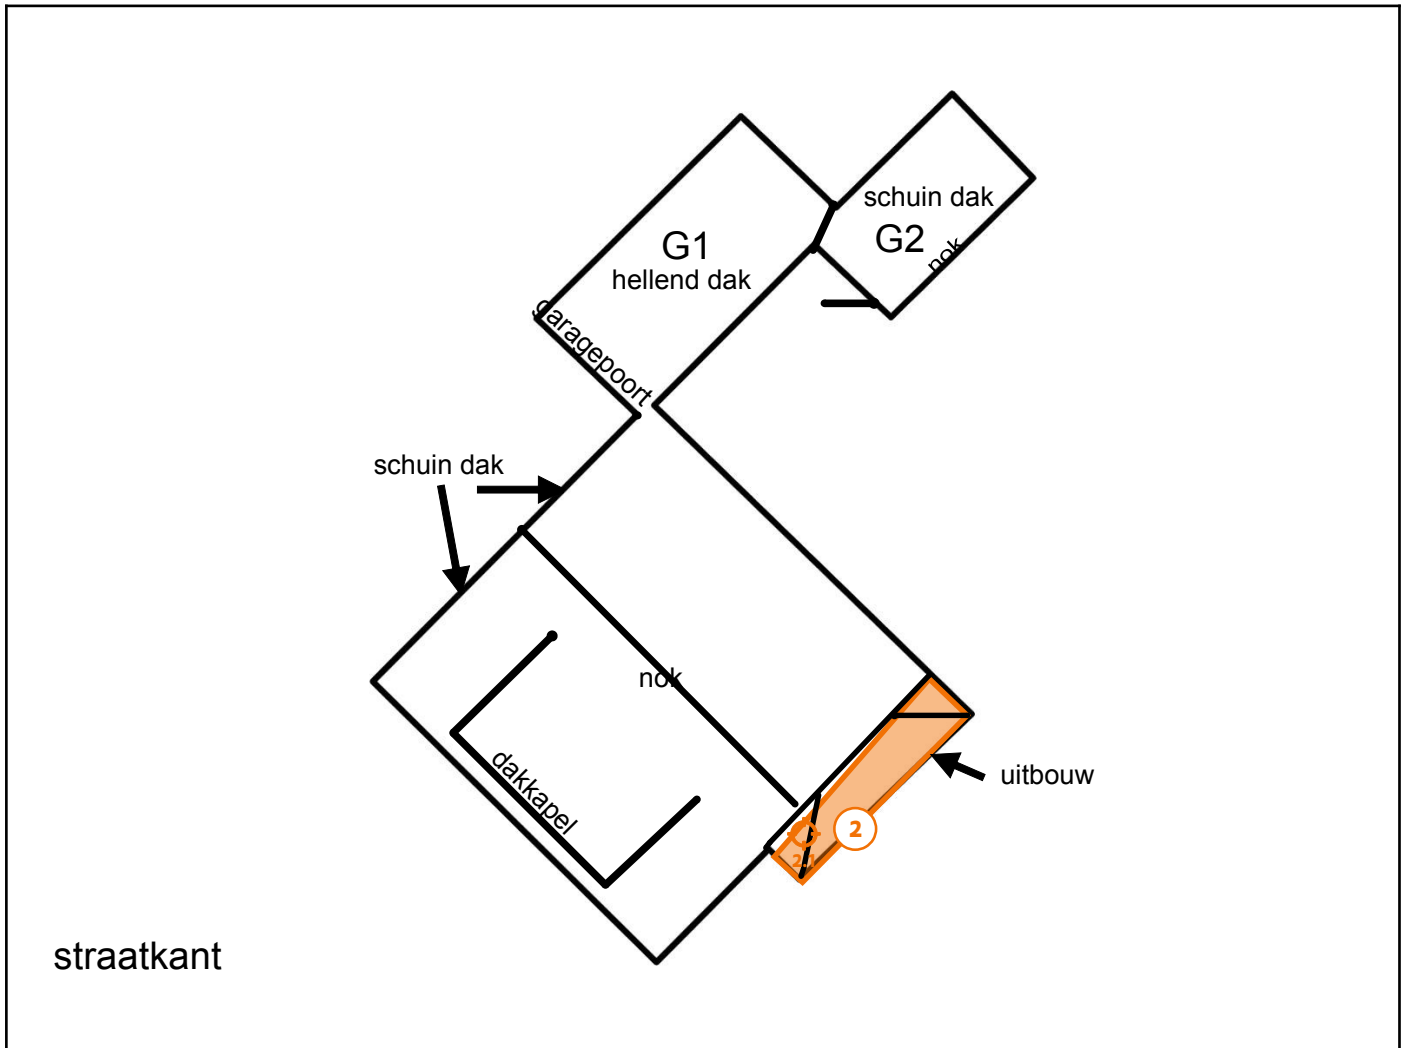
Plan 1.13: Hoofdgebouw plan

Beschrijving	Type	Actie
2. Nokpannen op uitbouw	Asbestmateriaal	Verwijderen
2.1 Code: nokpan aanbouw	Puntmonster	-

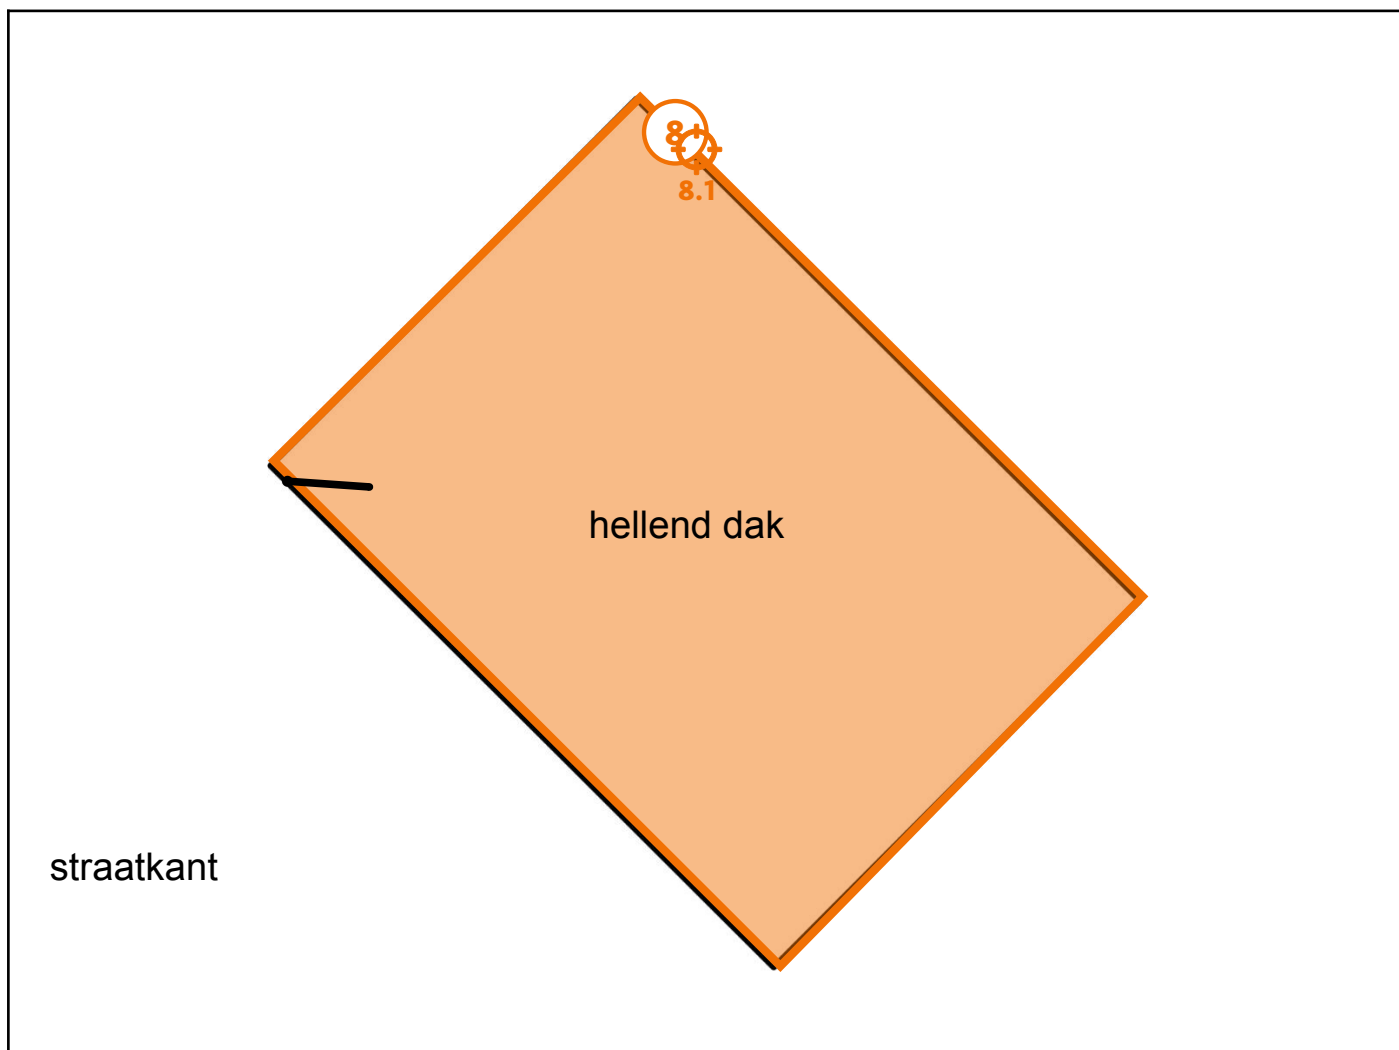
Plan 2.3: Bijgebouw plan

Beschrijving	Type	Actie
8. Golfplaten garage 3	Asbestmateriaal	Verwijderen
8.1 Code: golfplaten garage 3	Puntmonster	-

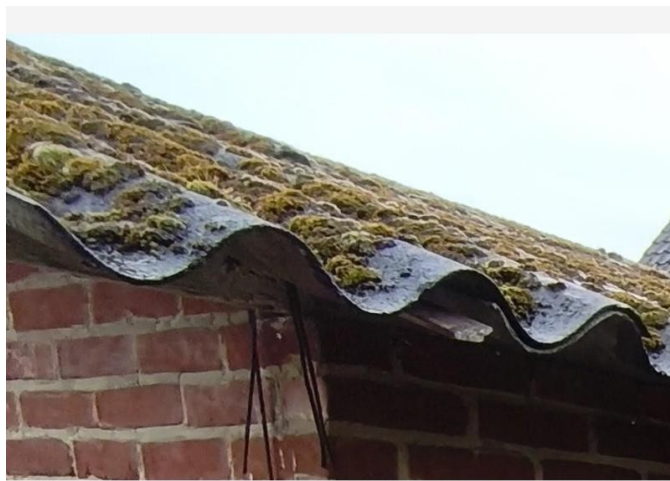
Overzichtsfoto

Beschrijving	Golfplaten garage 2
Omgeving	Grenst aan binnen- en buitenlucht
Primaire drager	Schuin dak
Asbestmateriaal	Dak- en gevelbekleding - Golfplaat
Bindmiddel van asbestmateriaal	Cement
Gebondenheid op basis van bindmiddel	Hecht
Hoeveelheid (oppervlakte - aantal)	<ul style="list-style-type: none">• 12,00 m² - 1 stuk
Totale oppervlakte	12,00 m ²
Eenvoudig bereikbaar	Ja
Bevestigingswijze	<ul style="list-style-type: none">• Geschroefd
Identificatiemethode	Een monstername door de asbestdeskundige met laboanalyse door een asbestlabo.
Destructieve handeling voor identificatie	Nee
Opmerking	<p>Er werd een staal genomen aan een uitstekend stuk waardoor de waterdichtheid van de dakbedekking niet in het gedrang komt.</p> <p>De vermelde oppervlaktes, diktes en volumes betreffen een beredeneerde schatting. Er worden geen rechten verleend aan deze oppervlaktes/diktes/volumes</p>

Zorg er dan voor dat: -u zich vooraf goed informeert op www.asbestinfo.be -u zich beschermt met een FFP3 mondmasker, wegwerphandschoenen, wegwerpoverall Cat III type 5-6, afspoelbaar schoeisel -er geen minderjarigen of derden aanwezig zijn -u beschikt over PE-folie en zakken om loskomende deeltjes en het afval op te vangen en te verpakken -u beschikt over een vernevelaar (water) of fixeermiddel om het abestmateriaal te bevochtigen tijdens de volledige duur van de werken -u weet hoe u asbestmateriaal veilig kan demonteren zonder stof of breuken -u beschikt over natte doeken om eventuele resten en stof weg te nemen

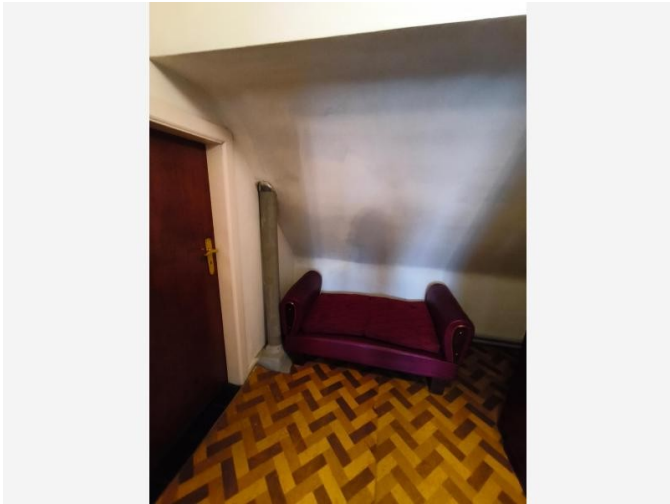
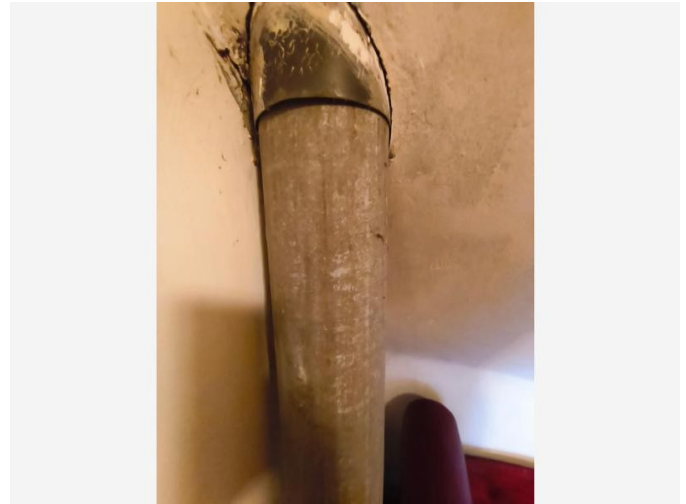
Overzichtsfoto

Beschrijving	Schouwbus zolderkamer
Omgeving	Binnen
Primaire drager	HVAC infrastructuur en uitrusting
Asbestmateriaal	Rookgaskanaal
Bindmiddel van asbestmateriaal	Cement
Gebondenheid op basis van bindmiddel	Hecht
Hoeveelheid (lengte - omtrek - dikte - aantal)	<ul style="list-style-type: none"> • 1,80 m - 50,00 cm - 15,00 cm - 1 stuk
Totaal volume	0,135 m ³
Eenvoudig bereikbaar	Ja
Bevestigingswijze	<ul style="list-style-type: none"> • Verlijmd, ingegoten, versmeerd
Identificatiemethode	<p>De asbestdeskundige beoordeelt het materiaal als asbestverdacht en dus asbesthoudend, en dit zonder monstername.</p> <p>Motivatie: De monstername brengt andere schade aan dan schade die inherent is aan de monstername.</p>
Destructieve handeling voor identificatie	Nee
Opmerking	<p>in de zolderkamer is er een schouwbus waargenomen. Bij werken is het raadzaam om onderzoek te verrichten naar de ware lengte verder in het gebouw</p> <p>De vermelde oppervlaktes, diktes en volumes betreffen een beredeneerde schatting. Er worden geen rechten verleend aan deze oppervlaktes/diktes/volumes.</p>

- Eenvoudige handelingen: mag via doe-het-zelf of door werknemer(s) met opleidingsattest eenvoudige handelingen
EH via doe-het zelf De buis kan voorzichtig losgebeiteld worden , extra bevochtigen om stof te voorkomen
Standaard dragen van de nodige wegwerp beschermingsmiddelen FFP 3 masker , handschoenen en tyvec CAT III type 5-6 , afwasbaar schoeisel Bij de gemeente/containerpark afsluitzakken halen om dubbel in te pakken , sluit luchtdicht af en breng naar het plaatselijk containerpark als hechtgebonden asbestafval. Voor hechtgebonden toepassingen: Bij verwijdering door doe-het-zelf moet men dit afval dubbel en luchtdicht verpakt aandienen bij het gemeentelijk recyclagepark. Men raadpleegt best op voorhand de voorwaarden van het recyclagepark. Zie ook link Zie <https://ovam.vlaanderen.be/wie-mag-wat-verwijderen>
<https://ovam.vlaanderen.be/voorzorgsmaatregelen-bij-asbestverwijdering>
<https://ovam.vlaanderen.be/asbestafval-afvoeren> Zie ook wetgevend kader (website van de OVAM en CODEX boek VI titel 3). <http://werk.belgie.be/sites/default/files/content/documents/Welzijn%20op%20het%20werk/Regelgeving/Codex%20boek%20VI%20titel%203%20Asbest.pdf> methodiek verwijderingsmethodes

worden achteraan in het attest verder toegelicht Mag en wil uzelf verwijderen: Zorg er dan voor dat: -u zich vooraf goed informeert op www.asbestinfo.be -u zich beschermt met een FFP3 mondmasker, wegwerphandschoenen, wegwerpoveral Cat III type 5-6, afspoelbaar schoeisel -er geen minderjarigen of derden aanwezig zijn -u beschikt over PE-folie en zakken om loskomende deeltjes en het afval op te vangen en te verpakken -u beschikt over een vernevelaar (water) of fixeermiddel om het abestmateriaal te bevochtigen tijdens de volledige duur van de werken -u weet hoe u asbestmateriaal veilig kan demonteren zonder stof of breuken -u beschikt over natte doeken om eventuele resten en stof weg te nemen

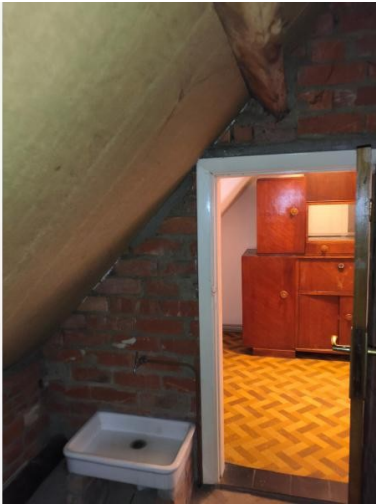
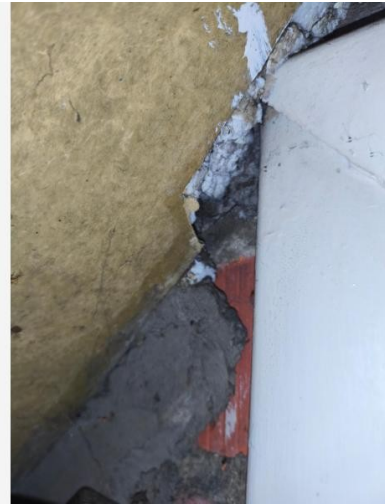
Overzichtsfoto

Beschrijving	Onderdak woning type Menuiserite
Omgeving	Binnen
Primaire drager	Schuin dak
Asbestmateriaal	Plaat, paneel, tablet - Type Menuiserite
Bindmiddel van asbestmateriaal	Cement
Gebondenheid op basis van bindmiddel	Hecht
Hoeveelheid (oppervlakte - dikte - aantal)	<ul style="list-style-type: none">• 180,00 m² - 0,60 cm - 1 stuk
Totaal volume	1,08 m ³
Eenvoudig bereikbaar	Nee <ul style="list-style-type: none">• Het asbestmateriaal is bedekt (uitgezonderd laag verf, coating, behang, kunststof, textiel) en het wegnemen van het bedekkende materiaal kan niet zonder het bedekkende materiaal te beschadigen.
Bevestigingswijze	<ul style="list-style-type: none">• Geklemd
Identificatiemethode	Een monstername door de asbestdeskundige met laboanalyse door een asbestlabo.
Destructieve handeling voor identificatie	Nee
Opmerking	<p>De vermelde oppervlaktes, diktes en volumes betreffen een beredeneerde schatting. Er worden geen rechten verleend aan deze oppervlaktes/diktes/volumes.</p> <p>Deze handeling is een steekproef, er is geen garantie dat het volledige dak met éénzelfde materiaal is opgebouwd. Dit kan enkel via destructief onderzoek vastgesteld worden.</p>

(dak werker met 8u basisopleiding asbest) indien de platen eenvoudig te verwijderen zijn zonder kans op breken kan dit via doe-het-zelf of door werknemer(s) met opleidingsattest eenvoudige handelingen; Dek de zoldervloer af met plastic folie . Standaard dragen van de nodige wegwerp beschermingsmiddelen FFP 3 masker , handschoenen en tyvec CAT III type 5-6 , afspoelbaar schoeisel Verwijder de dakpannen. Fixeer het plaatmateriaal , de asbesthoudende platen één voor één en in hun geheel verwijderen. Niet gooien, niet breken. Verwijder onder verneveling of tussentijds voldoende bevochtigen tijdens de volledige duur van de werken. Dubbel verpakken in plastic folie , luchtdicht verpakken of plaats in container met asbestbag. Reinig Nadien de draagstructuur met vochtige doeken (+stofzuiger met absoluut filter kan niet gehoord worden dus voor een particulier niet mogelijk .) Alle werknemer(s) moeten wel beschikken over een opleidingsattest eenvoudige handelingen 8u. Een vastgesteld asbesthoudend onderdak mag niet definitief

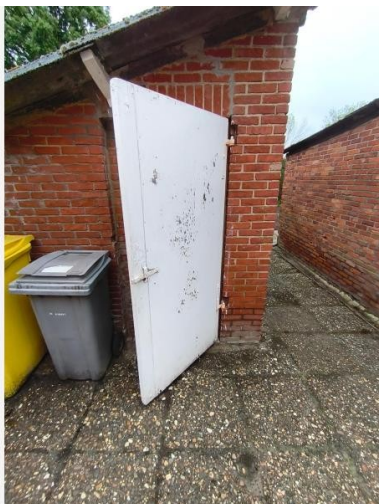
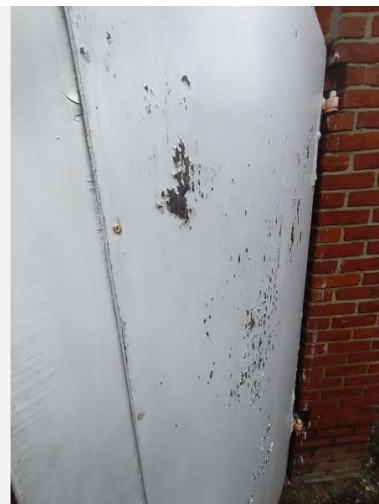
Overzichtsfoto

Beschrijving	plaat cement deur garage 2
Omgeving	Grenst aan binnen- en buitenlucht
Primaire drager	Wand buitenschil
Asbestmateriaal	Plaat, paneel, tablet - Generiek
Bindmiddel van asbestmateriaal	Cement
Gebondenheid op basis van bindmiddel	Hecht
Hoeveelheid (oppervlakte - dikte - aantal)	<ul style="list-style-type: none"> • 4,00 m² - 0,60 cm - 1 stuk
Totaal volume	0,024 m ³
Eenvoudig bereikbaar	Ja
Bevestigingswijze	<ul style="list-style-type: none"> • Genageld, geniet
Identificatiemethode	<p>De asbestdeskundige beoordeelt het materiaal als asbestverdacht en dus asbesthoudend, en dit zonder monstername.</p> <p>Motivatie: De monstername brengt andere schade aan dan schade die inherent is aan de monstername.</p>
Destructieve handeling voor identificatie	Nee
Opmerking	<p>De deur van het kippenhok garage is aan beide kanten bekleed met asbesthoudende cement platen. De vermelde oppervlaktes, diktes, gewichten en volumes betreffen een beredeneerde schatting. Er worden geen rechten verleend aan deze oppervlaktes/diktes/volumes.</p> <p>Er bevindt zich een cement plaat in de schouw , mogelijks is dit een asbesthoudende toepassing. Een staal kon niet genomen worden om beschadiging te vermijden (breken van de plaat). Controle/staalname aangewezen bij renovatiewerken.</p>

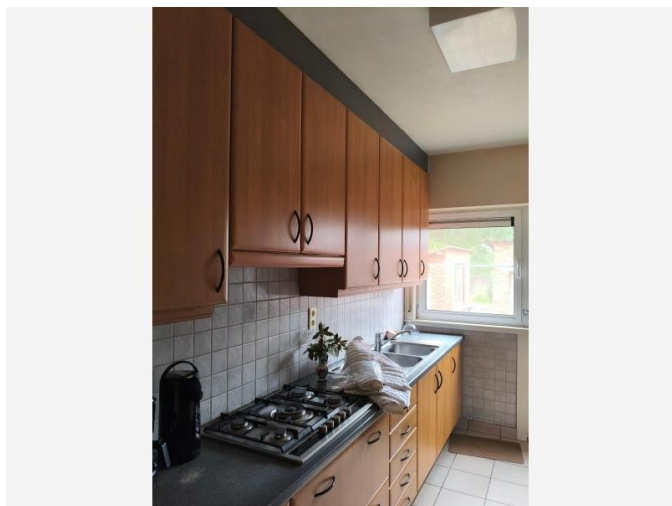
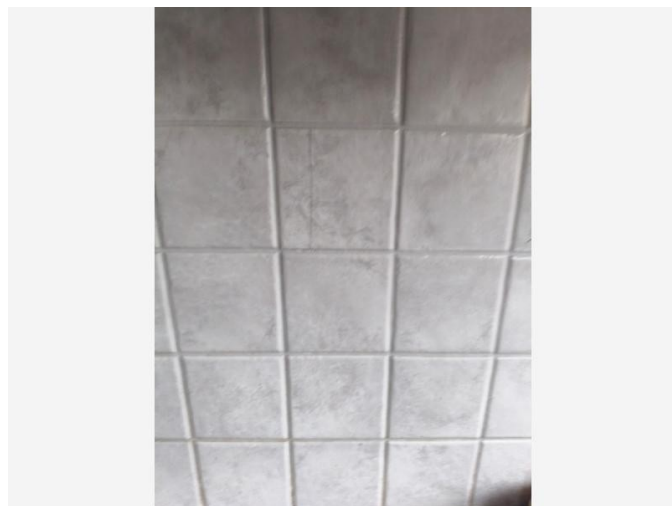
Basis voor advies	De asbestdeskundige beoordeelt het materiaal als niet-asbestverdacht.
Primaire drager	Plafond

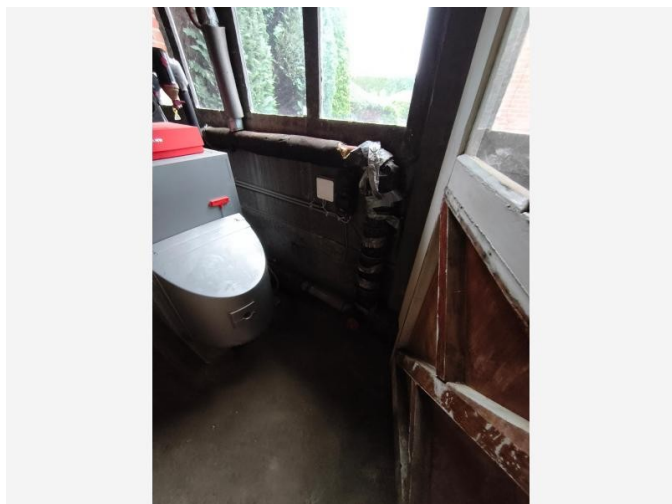
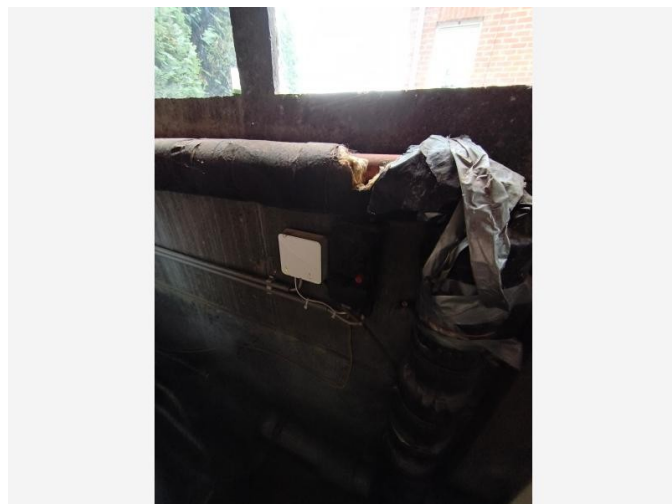
Basis voor advies	Beoordeling op basis van expertise met een vaststelling door de asbestdeskundige.
Primaire drager	Binnenwand
(Asbest)materiaal	In-situ afwerkingslagen - Lijm laag
Bindmiddel	Lijm
Gebondenheid bindmiddel	Hecht

Geen asbest
